## **2. Skada 04-xx: Obbola Linerboard AB: Sprickbildning i ång- och vattendomar.**

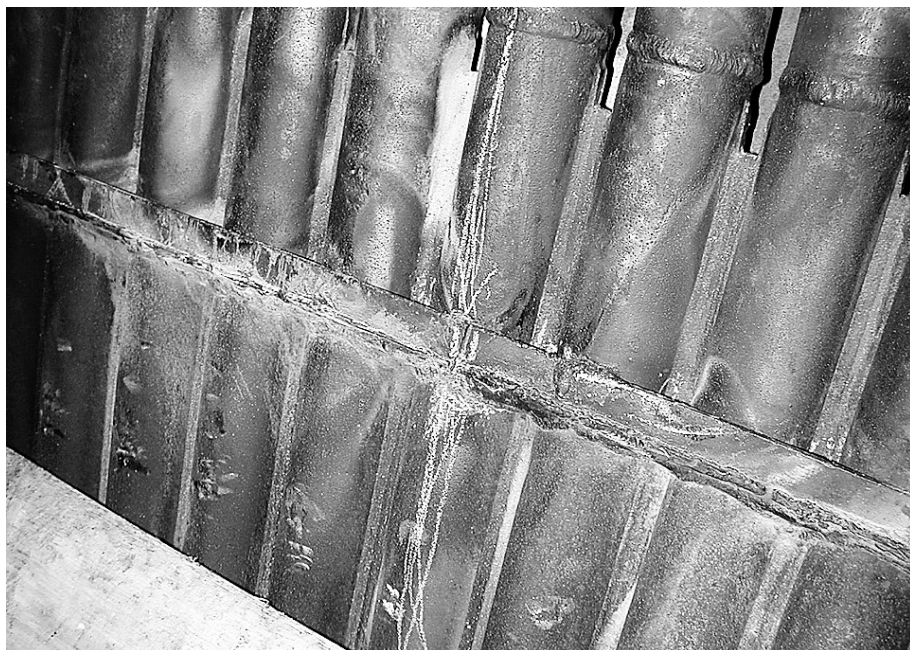
*Järnet tvärs näsan hade spruckit vid svetsen till en av tuberna*

Läckan i det här fallet satt i en tub svetsad till ett längsgående kamjärn. Kamjärnet ifråga utgjorde resterna efter en tätning-låda som suttit på det stället och som tätat gentemot näs-utrymmet. Det förefaller som om skadorna fanns där man tidigare slipat med slipmaskin i kamjärnet, vilket kan ha initierat sprickorna. Man hittade här antydningar till sprickor på flera ställen och följdriktigt så avlägsnade man järnet helt för att kunna säkerställa att tuberna var oskadade.

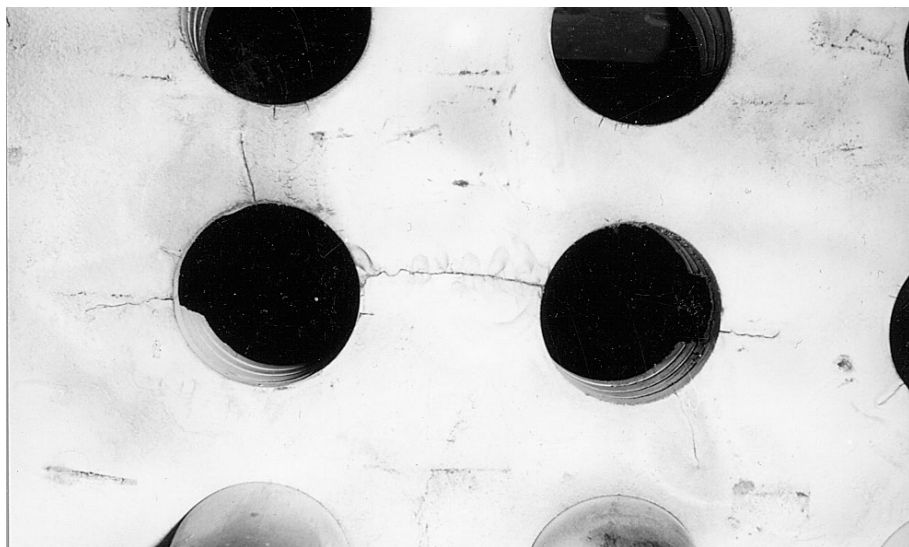
*Sprickorna i domen gick, så att plåten mellan två tubhål var genomsprucken. Bilden är från haveriet år 1982.*

Bland annat är det mycket stränga krav på vattenkemin för den här pannan, eftersom skadorna i Obbola år 1982 orsakades av spänningskorrosion. Den gången för nu ett kvartssekel sen så sträckte sig sprickorna genom hela domplåtens tjocklek och vi tvingades byta ut ett stycke i ångdomen, som framgår av bilden.

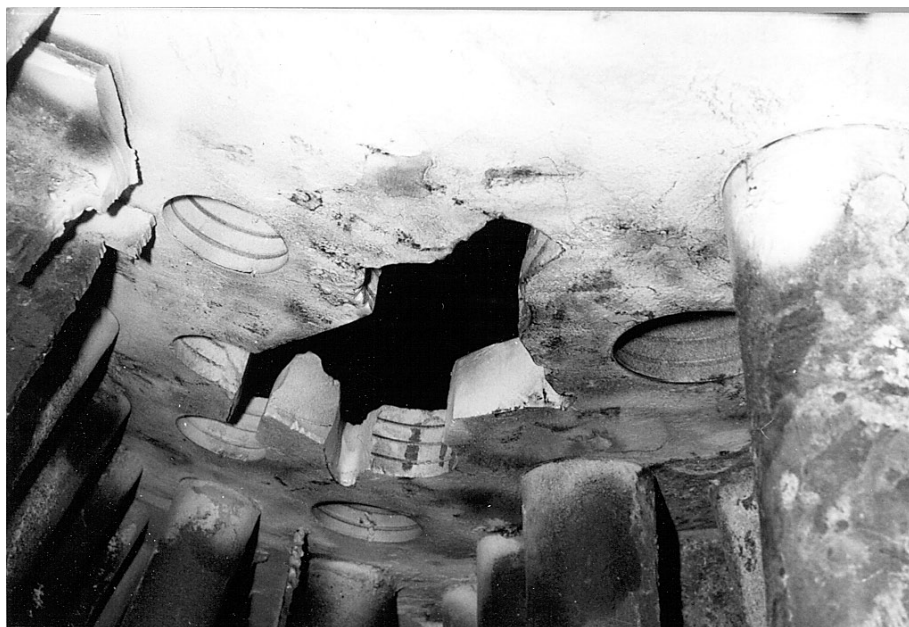
*Ett stort stycke av ångdomen fick bytas ut mot ny plåt. Bilden är från haveriet år 1982.*

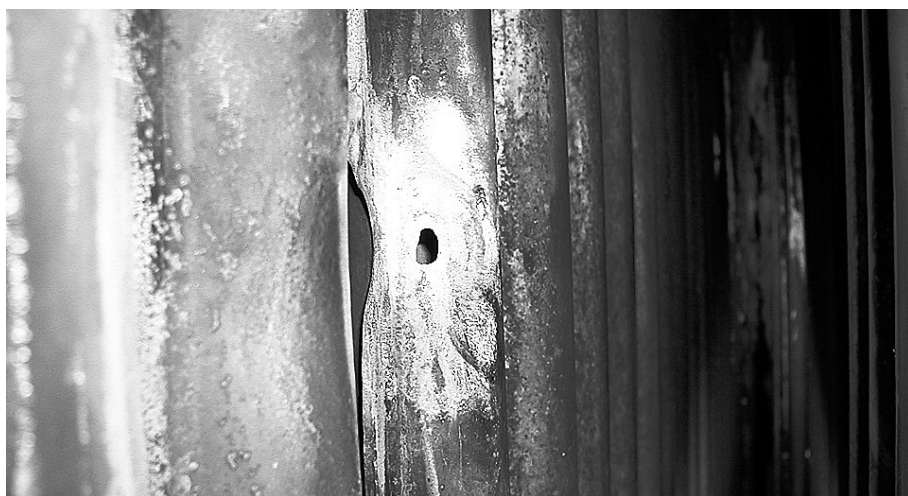
Under semesterperioden inträffade ett haveri med läckage i konvektionstubsatsen i Korsnäs' Tampellapanna, SP5. Läckaget bestod i ett kvadratcentimeterstort hål i en tub i konvektionstubsatsen, en sekundärskada om uppstått mittemot en liten spricka i en intilliggande tub.

*Sekundärskadan, dvs det stora hålet*

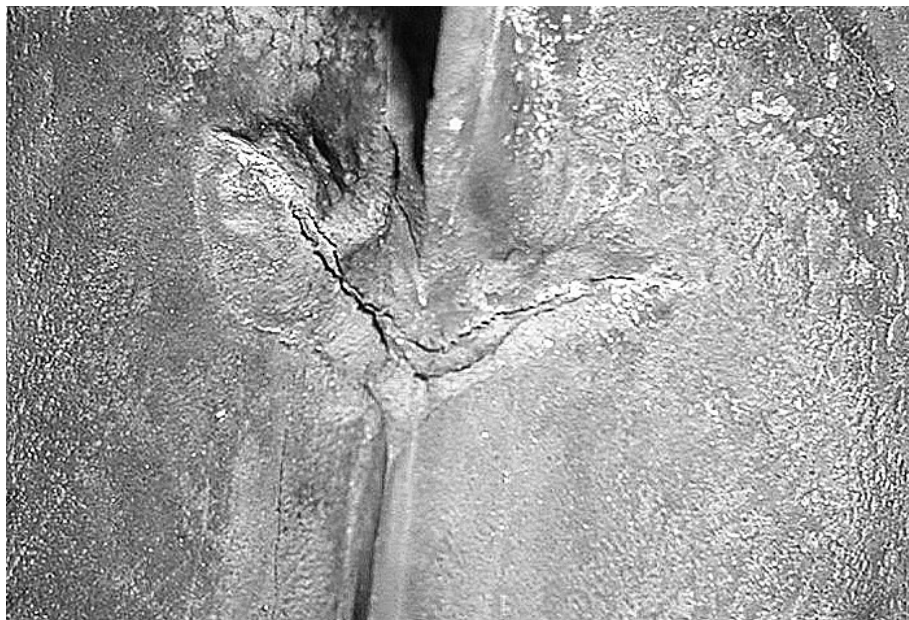
*Sprickan i tub 2, dvs primärskadan.*

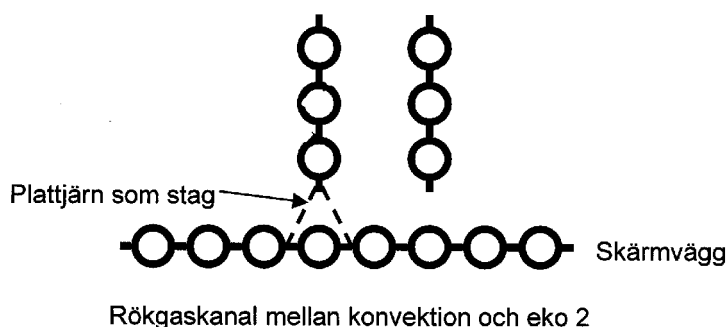
*De borttagna stagen till konvektionstubsatsen.*

Det här höll inte och redan ett år senare hade man haveri och tog bort stagen mot skärmväggen, då de inte kunde ta upp krafterna mot och mellan konvektionstubsskärmarna. Skadan 1996 var likadan som nu med en större sekundärskada, i form av ett uppkorroderat område och en primärskada i form av en spricka i övergången mellan plattjärnet och tuben.

Eventuella stag bör därför också helst vara klamrade istället för svetsade till tuberna och försedda med bockar på stagen, som kan ta upp längsspänningarna i dem. Som material kan man välja t.ex. stål legerat med krom och aluminium. Sådant stål är varmhållfast och korrosionsbeständigt, men förutsätter att man inte behöver svetsa i stagen. Men dem fäster man ju då företrädesvis med bultförband till klammorna, inte med svetsning.

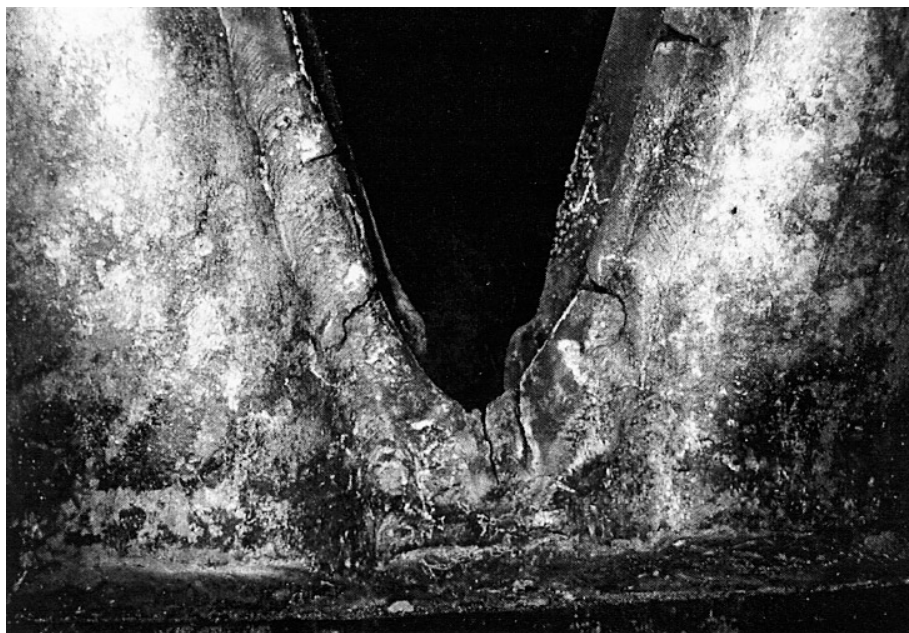
*Man ser åtskilliga sprickor i svetsen mellan luftkanalen och porttuberna*

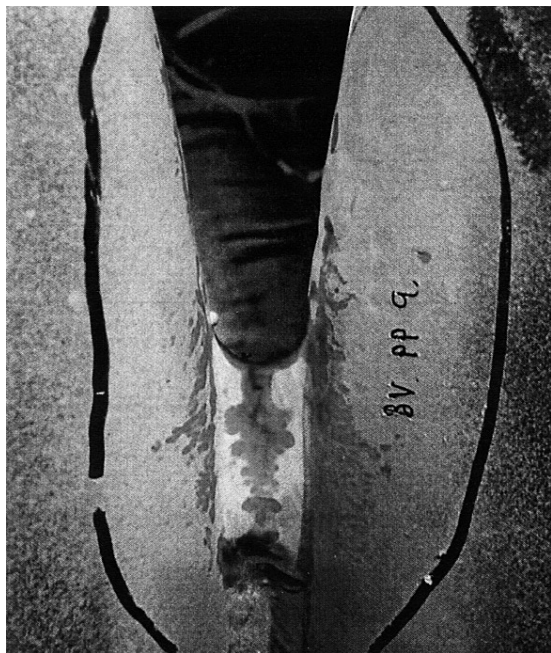
Sprickor uppträder också i skarven mellan tuberna, d.v.s. där de böckade tuberna möts och går ihop till fenan/membranet mellan tuberna. Här kan det bli en vertikal spricka in i botten av V-profilen, vilket kanske inte är så förvånande.

*Sprickor både i skarven emellan tuberna och ute på tubytorna*

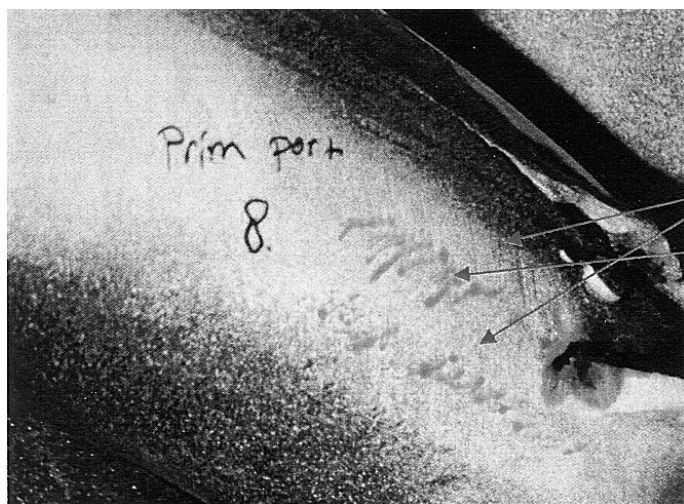
*Sprickorna på tubytorna*

Det finns dock en skillnad, här är tuberna ganska så vertikala även där ytorna är spruckna, medan bilden som vi fått från amerikanska kollegor är att sprickrisken är större ju mer utböjda tuberna är i porten, d.v.s. ju mer ytorna lutar i förhållande till vertikalplanet. De har också mätt upp kraftiga temperaturoscillationer vid de ställen där sprickorna finns, vilket antyder att sprickorna borde vara av utmattningsskaraktär.

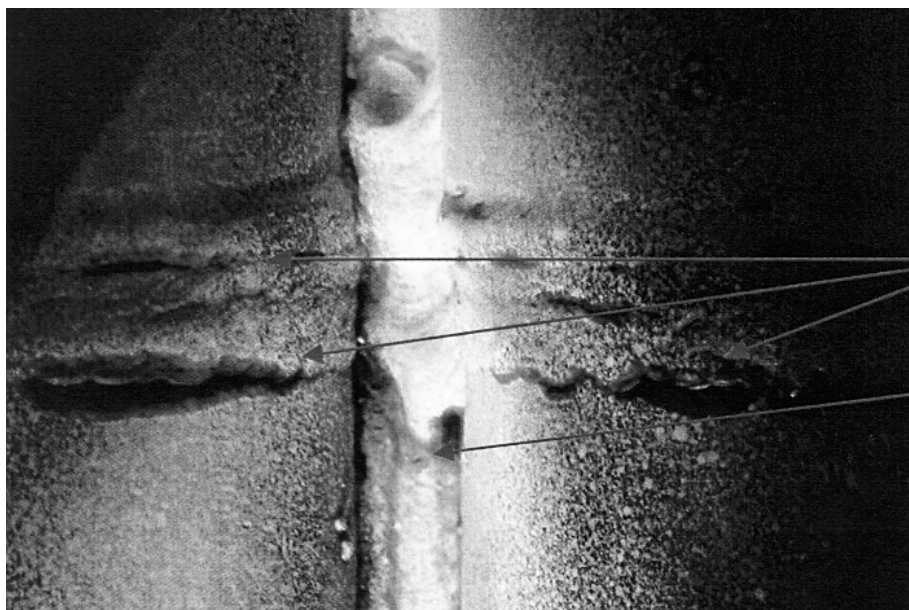
*Sprickorna ligger i grundmaterialet i kanten till svetsrågarna.*

De här sprickorna tycks ligga i övergången mellan grundmaterial och svetsrågarna, men man ser också sprickbildning i skarven

mellan två parallella svetsrågar. Ingen av dessa sprickor har gått in i innerkomponenten, d.v.s. det underliggande kolstålsskiktet. De kan ha ett samband med de svårigheter vid svetsningen man förknippar med Sanicro 38 och som beror på risken för varmsprickor. De senare uppträder framförallt om man inte lyckas hålla helt rent från svavelföreningar på svetsstället när man svetsar in porttuberna – en till synes nästan omöjlig uppgift.

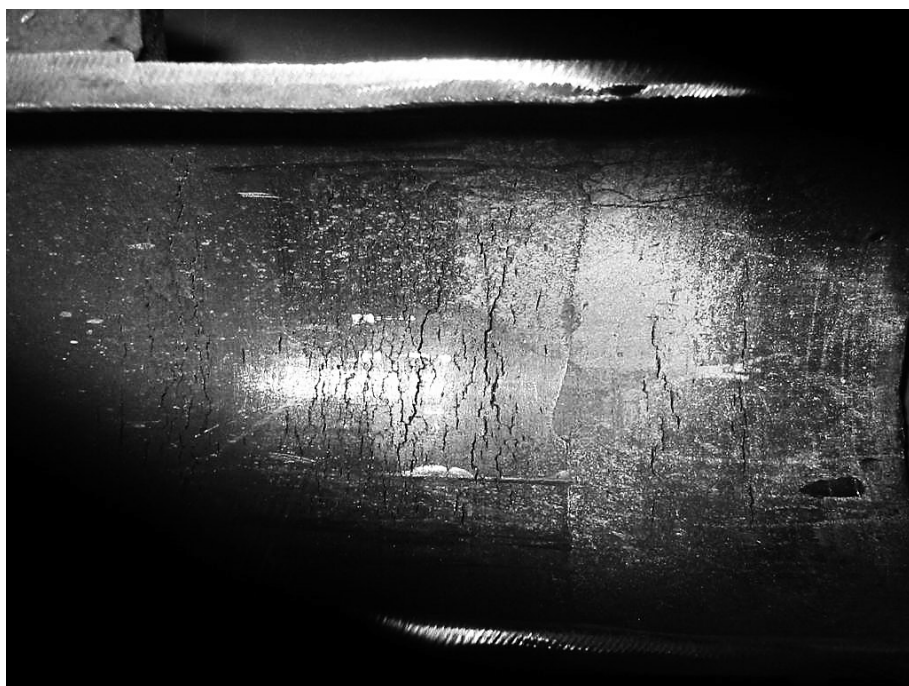
*Insidan av uttagen tub från dominfästning till ångdomen, överkanten är till höger.*

Man ser av bilden att man har ett mönster av parallella sprickor i omkretsriktningen på tubens insida/vattensida. Det vanliga har annars varit att det bara har varit en enda spricka och att den har bildats vid en rilla eller vid domytterkanten. Sprickorna är icke oxidfyllda samtidigt som de är kraftigt uppkorroderade.

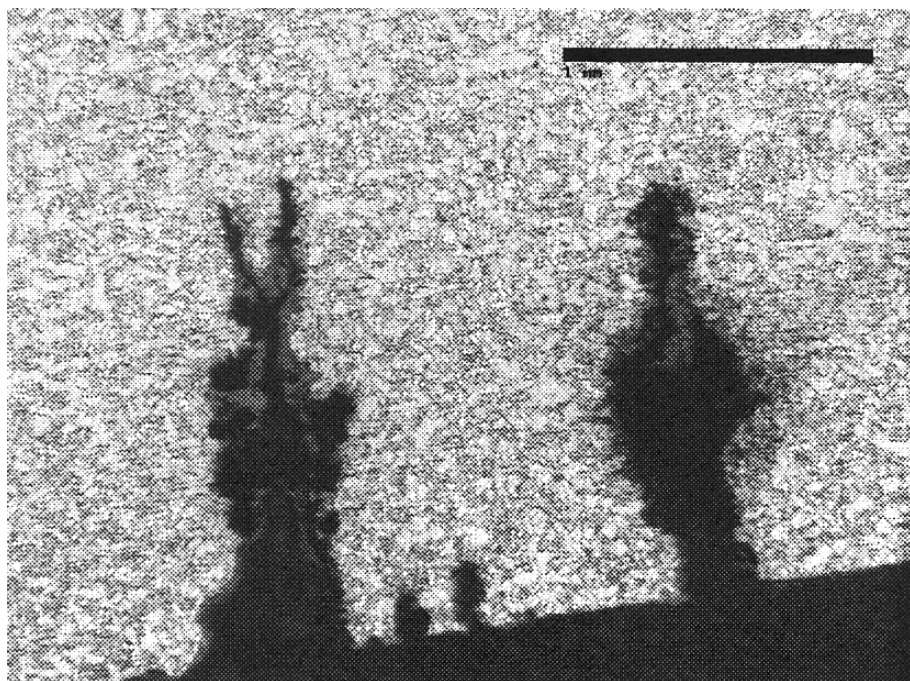
*Metallografiskt snitt genom sprickorna, ett exempel på två typiska sprickor*

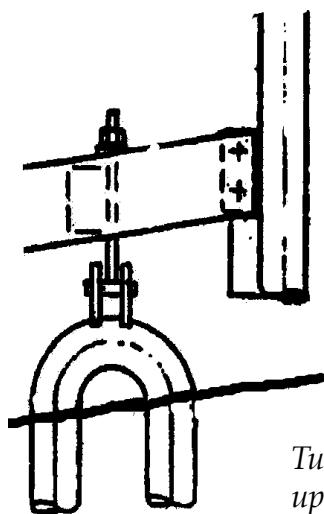
*Tuben brast i underkant av  
upphängningsbalkens infästningsöra*

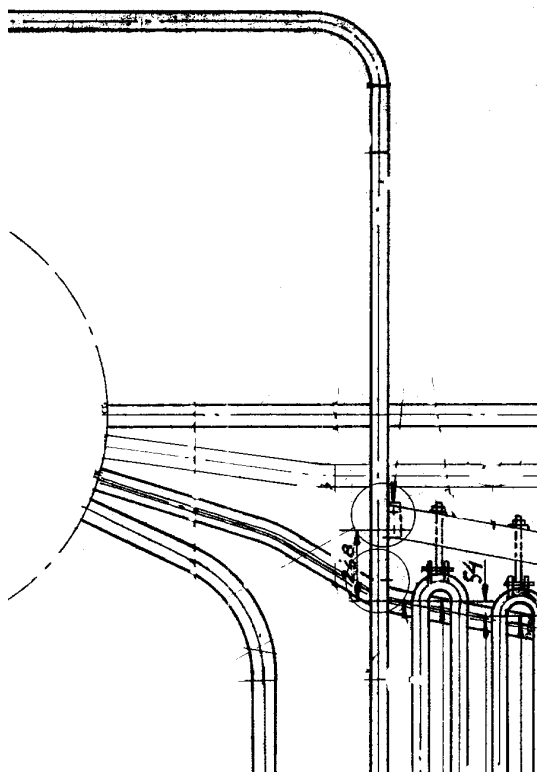
*I Iggesund gick inloppstuben av efter att ha nött mot fenan på taktuben*

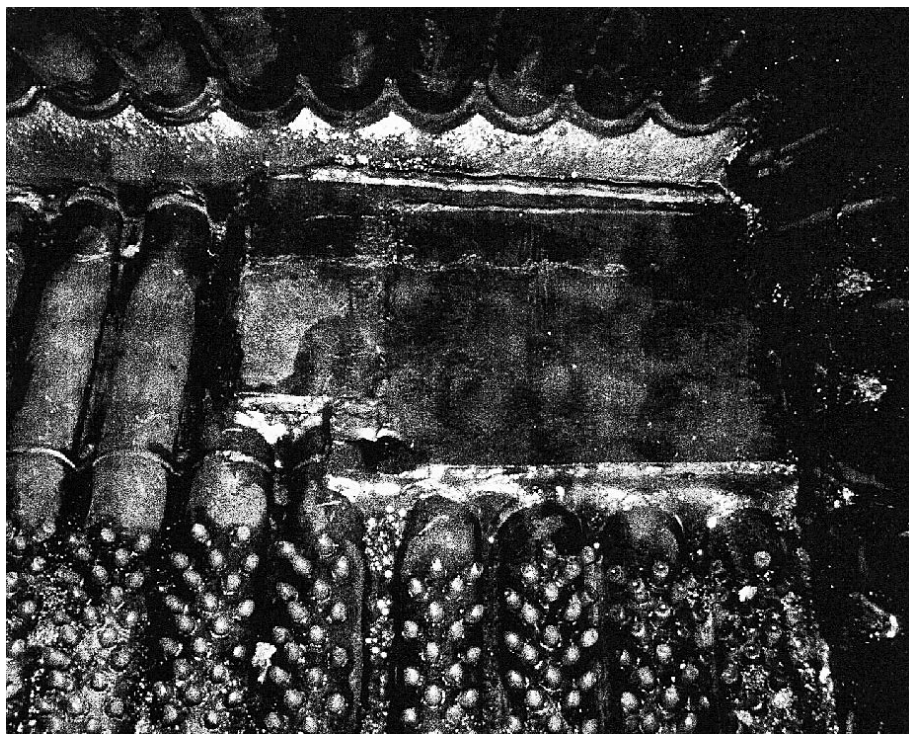
*Det vänstra hörnet med sin skadade tätningsplåt*

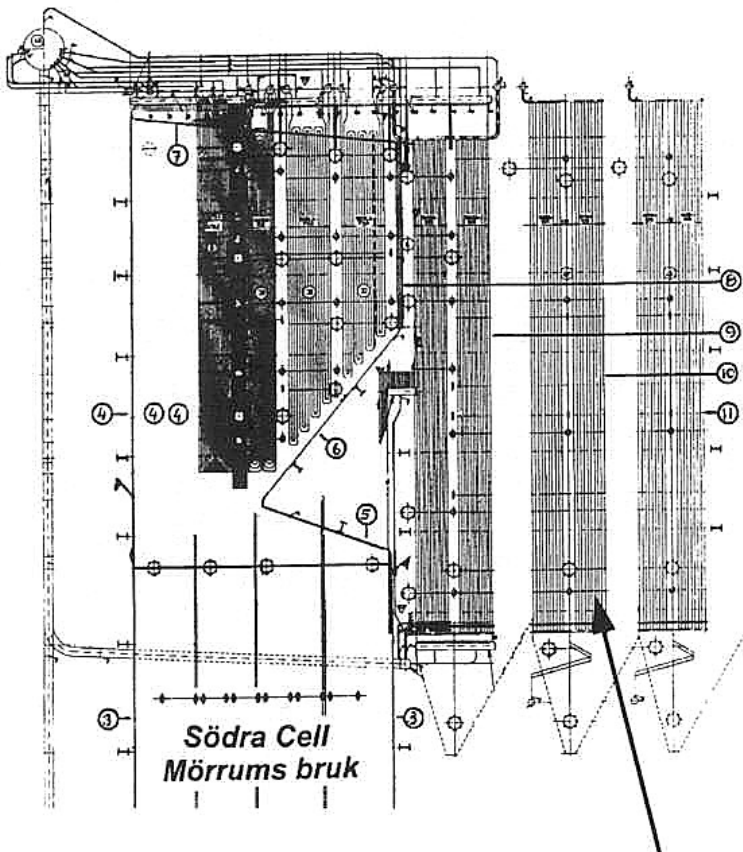
*Läckan fanns därnere där fenorna slutar i det varma ekonomiserpaketet.*

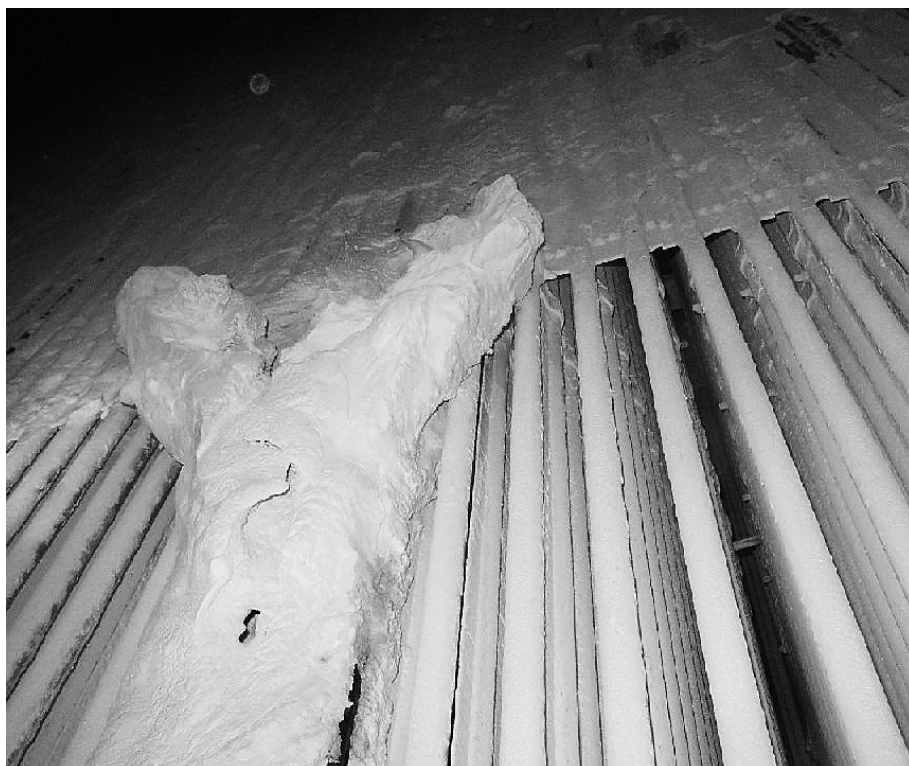
*Det satt en stor kaka av sulfat på läckagestället*

Det finns anledning att påpeka att om man finner en sådan här kompakt sulfatkaka någonstans i rökgasvägarna, så bör man vara ytterst misstänksam. Ofta rinner eller ångar det från kakan, som en följd av att det sitter vatten kvar i den efter vattentvätten och det är då mer eller mindre omöjligt att se om det finns någon liten smygläcka under all sulfaten. Sulfatkakan måste därför m.a.o. avlägsnas innan inspektionen kan fullföljas och pannan eventuellt godkännas.

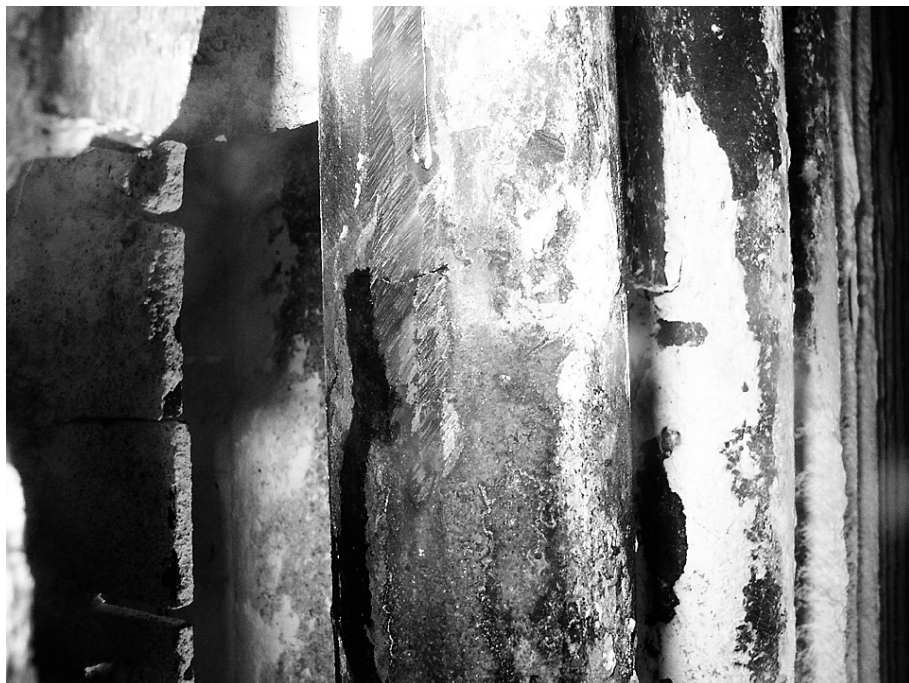
*När fenan slipades bort blottades en liten spricka under fenans nederände*

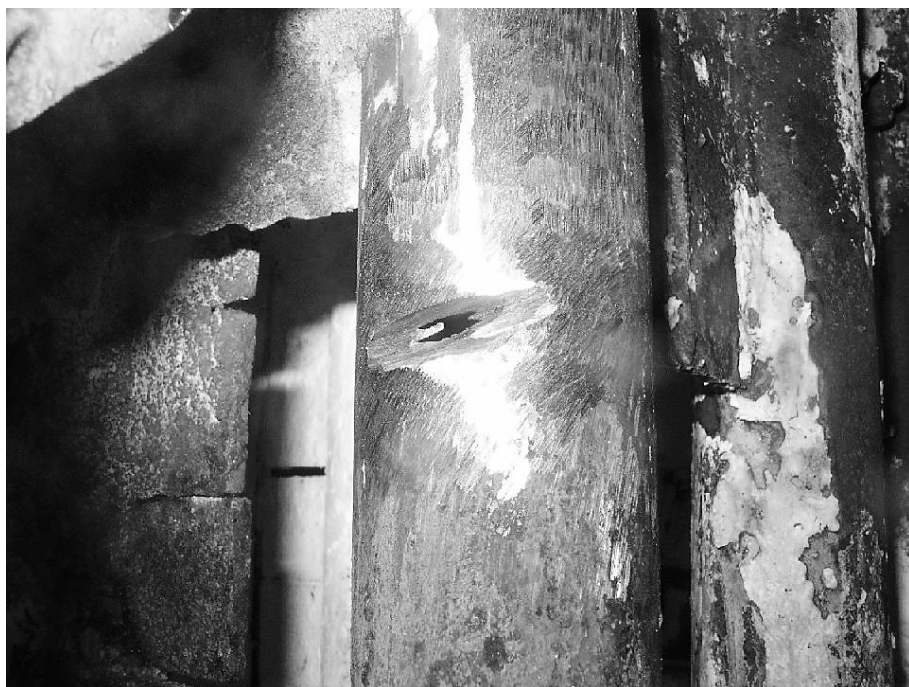
*Sprickan var 20 mm lång och reparerades med TIG*

Läckaget i det här fallet var en fin tvärspricka i tuben mitt för änden på svetsen till ett av membranen. Skadan fanns här inne i ekopaketet och inte i någon av de yttersta skärmarna, som de ofta gör i andra ekonomisers.

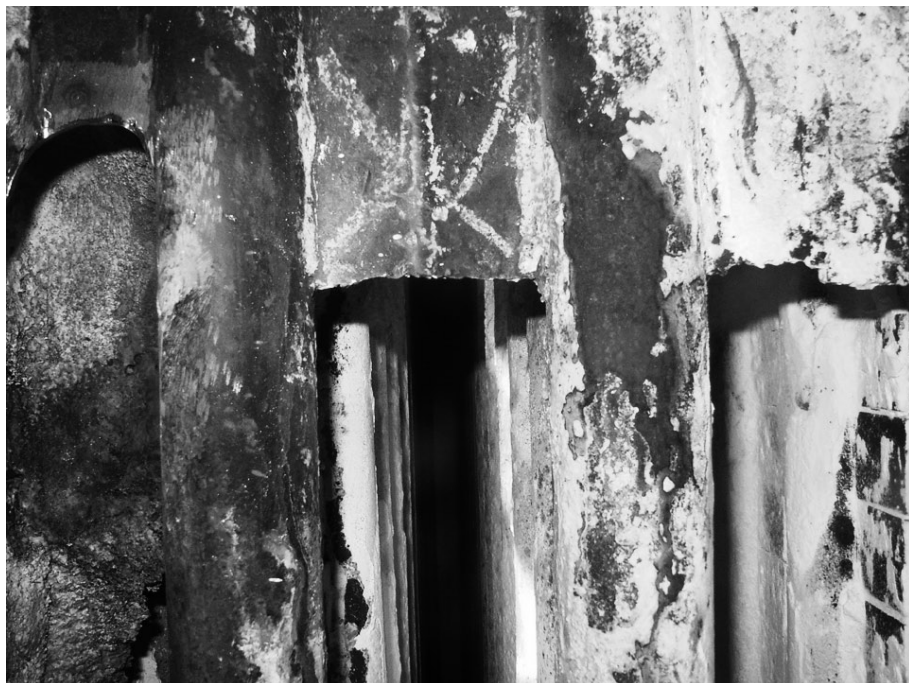
*Membranen är svetsade till varandra och tvärt avskurna. Svetsen går dessutom inte ända ner till membranets ytterände.*

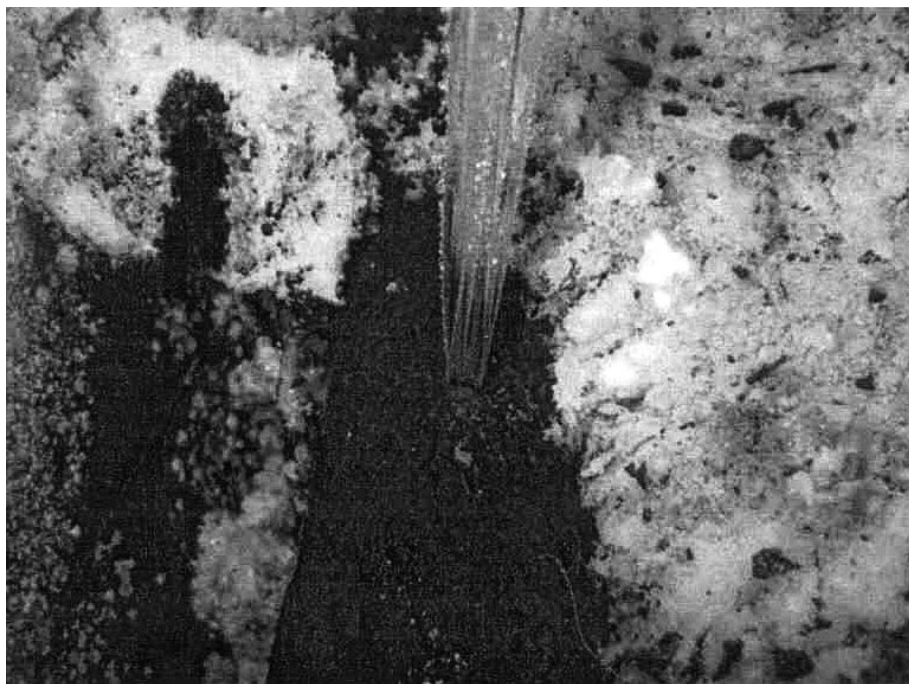
*Med ett sådant här vattenläckage går det inte att fortsätta driften.*

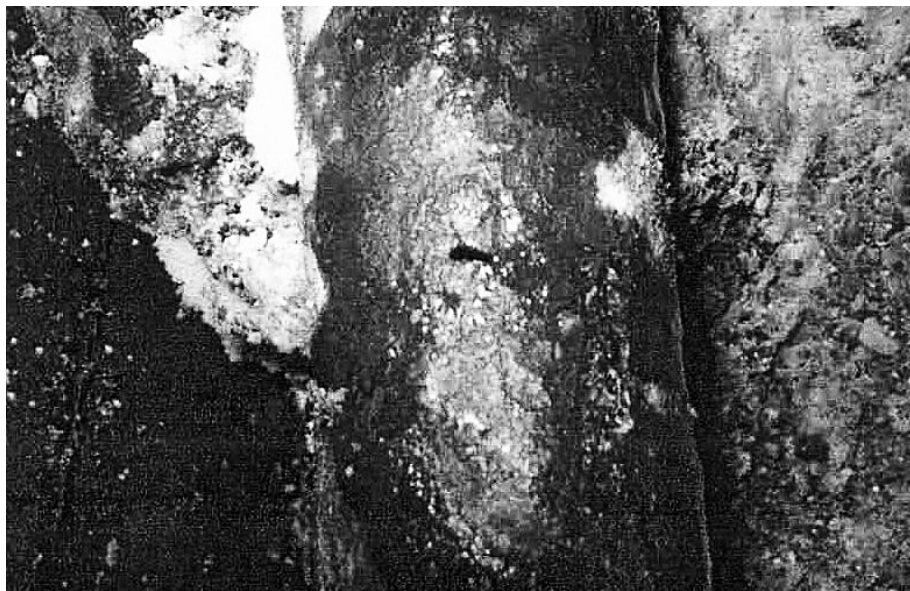
Det var även en liten materialavgång på intilliggande tuber, vilket måste tolkas så att det någon tid varit ett litet läckage som kunnat ge upphov till sekundärkorrosion.

*Trots den höga kvarvarande godstjockleken så hade tubväggen ändå brustit.*

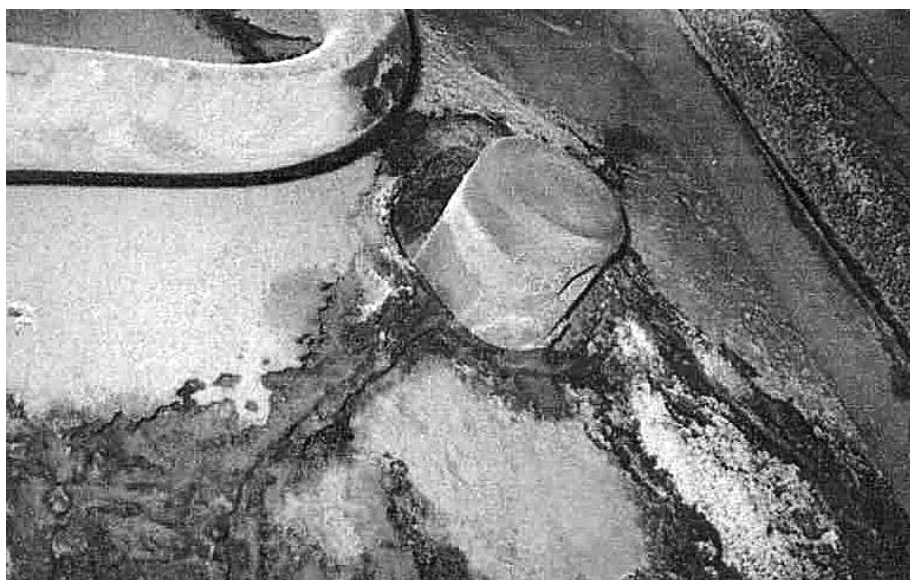
Anledningen till läckaget var alltså att det hade droppat kondensat från sotblåsaren. Till bilden hör att sotblåsarmunstycket stack in en liten bit in i pannan, så att det här kondensatet kunde droppa ner på tuben istället för att ställa till besvär i själva lansgenomföringen.

*Sotblåsaren stack in ett antal centimeter för långt in i rökaskanalen.*

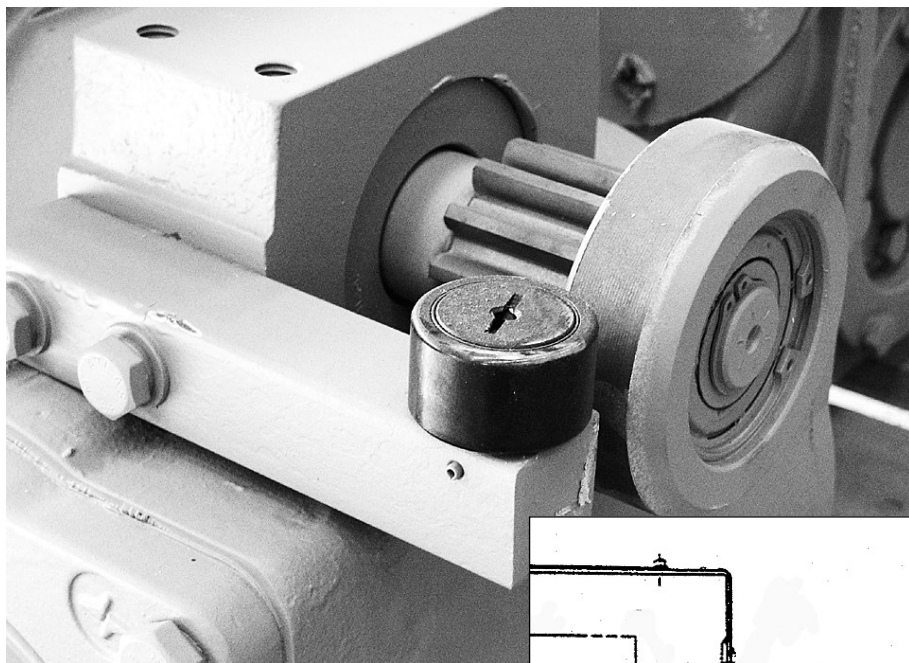
Skadan orsakades av att kullagren till bärhjulen på blåsaren havererade.

*Bärhjulen på båda sidor slogs bort när åkvagnen slog i väggboksen.*

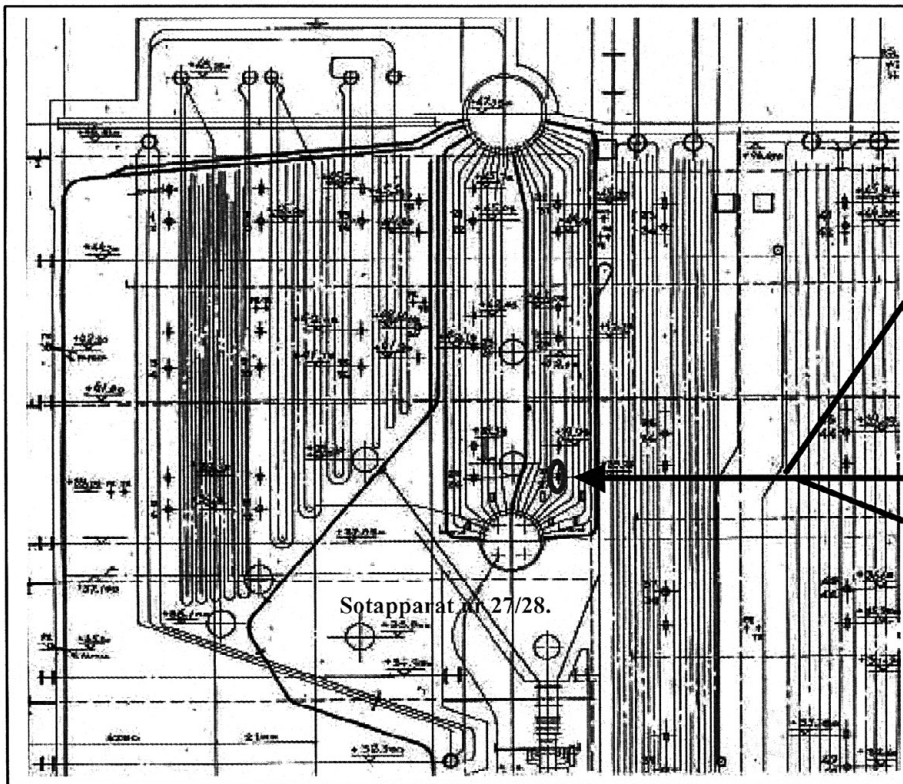
I sodapannan i Moss har inträffat ett läckage i konvektionstubsatsen i ett par tuber närmast ena sidoväggen. Det är frågan om tubskärmar, som ligger intill en sotblåsargata.

*Tuberna låg intill sotblåsaren som är markerad vid pilen*

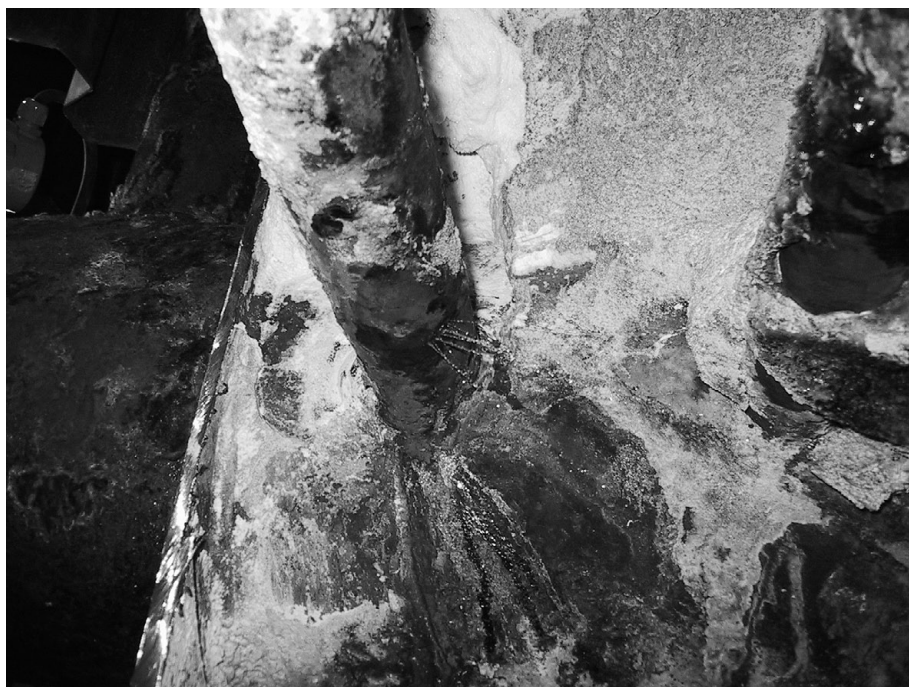
*Vattenläckaget i eko 3 på dess södra sida (höger). Man ser vattnet spruta ur sprickan vid provtryckningen. Genomsprickningen ligger ungefär en dm bort från själva lådan i det här fallet.*

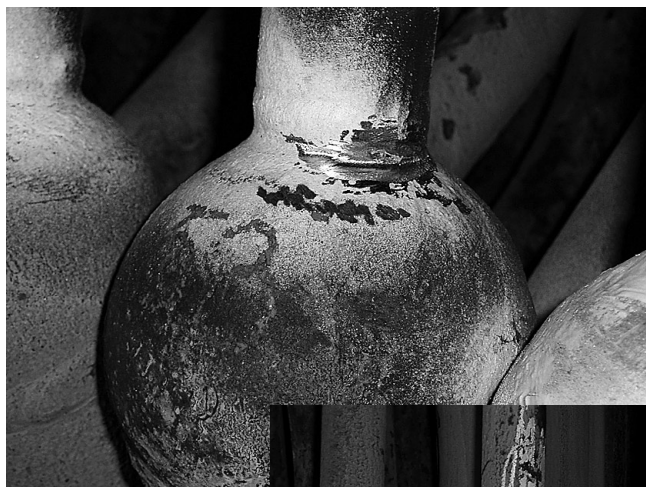
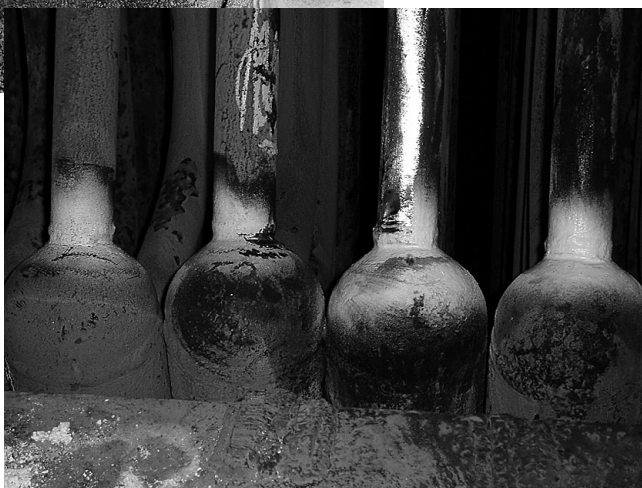
*Bild 4:  
Den skadade tuben  
vid skada 2/2004*

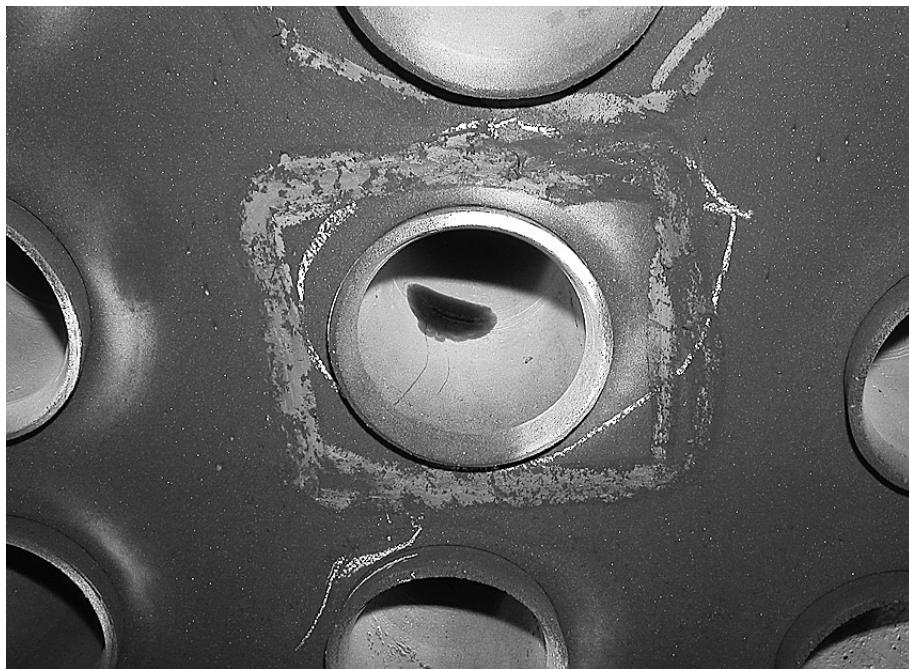
*Bild 5: Koktubskada 5/2004*

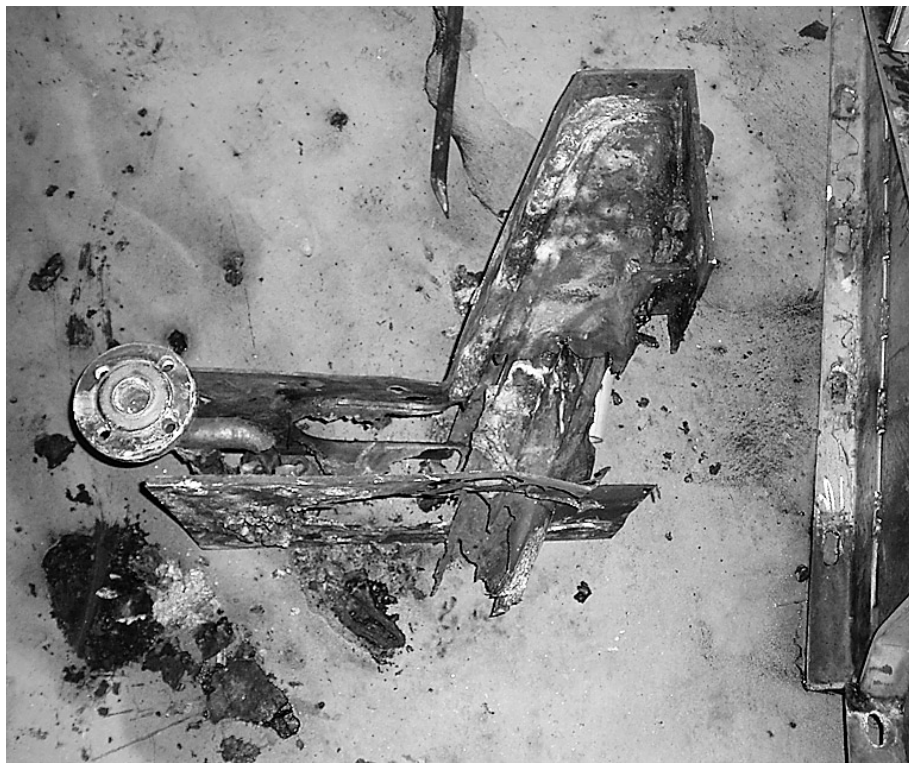
*Bild 7: Skada på smältränna 8/2004*

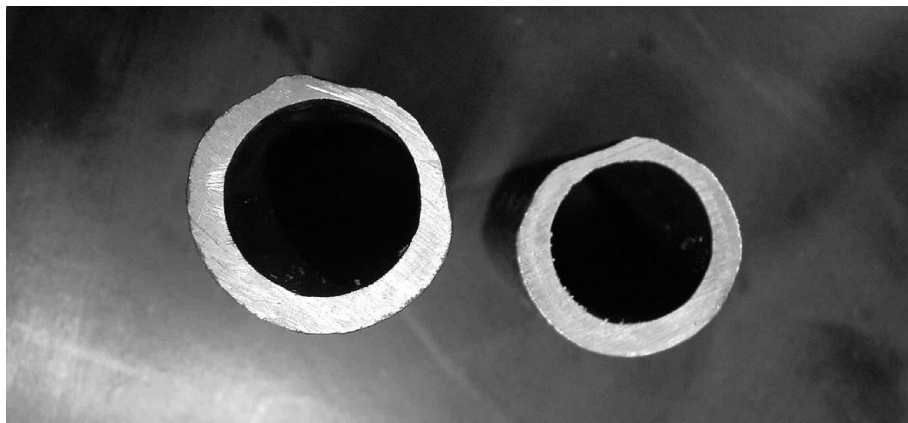
*Figure 4. Severe corrosion on hottest superheater tubes. Corrosion is observed only on the windward side of the tubes.*

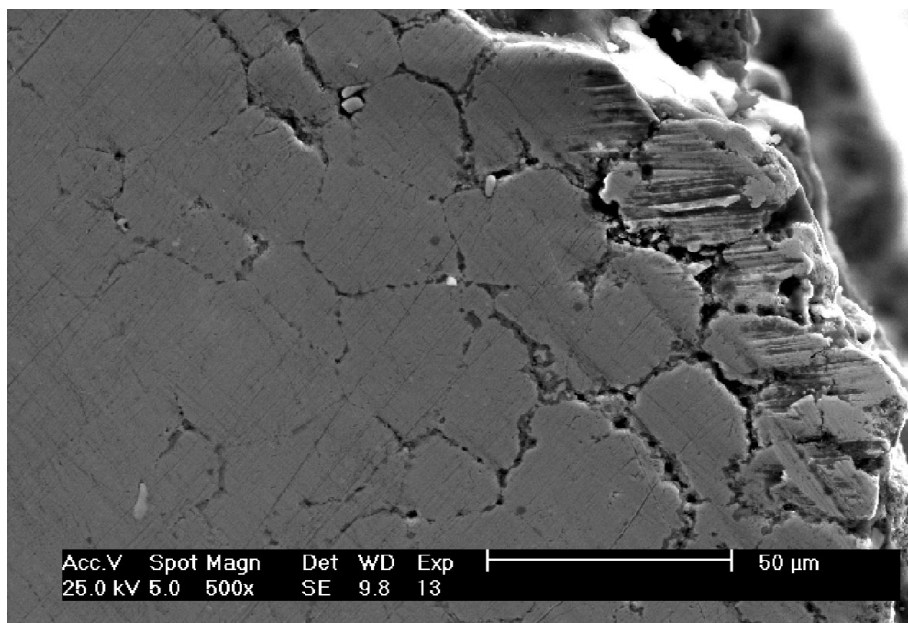
*Figure 7. Intergranular oxidation in austenitic alloy AISI 347. Note the extent of the internal attack along the grain boundaries.*
