LAPPEENRANNAN TEKNILLINEN KORKEAKOULU

## **SOODAKATTILAN COMPOUND-PUTKIEN SÄRÖILY- TUTKIMUS**

Diplomityö

Hakusanat: Soodakattila, Compound-putki, Jännityskorroosio, Säröily

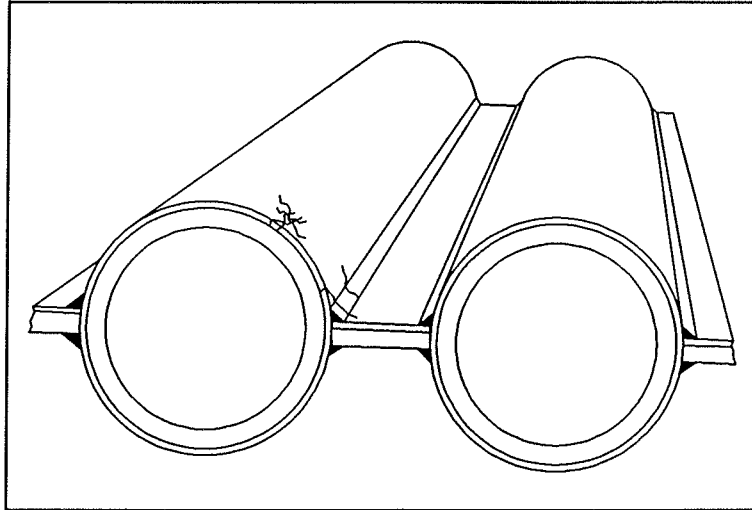
Tulipesän pohjan compound-putkien säröilyä on esitetty kuvassa 8, jossa membran-rakenteisen pohjaputkiston evähitsissä ja otsapinnalla on säröjä.

**Kuva 8** Compound-putkien säröilyä sekä evähitsissä että putken otsapinnalla.

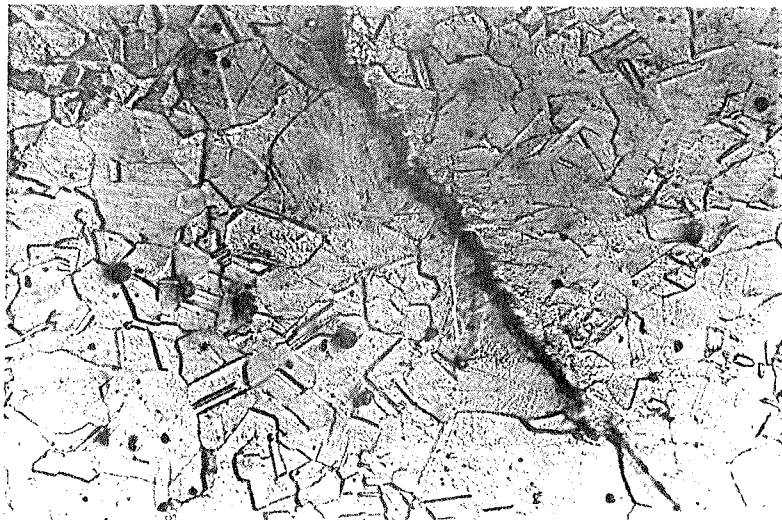
**Kuva 21** Särön kärjen eteneminen rakeiden läpi. Suurennus 435-kertainen.

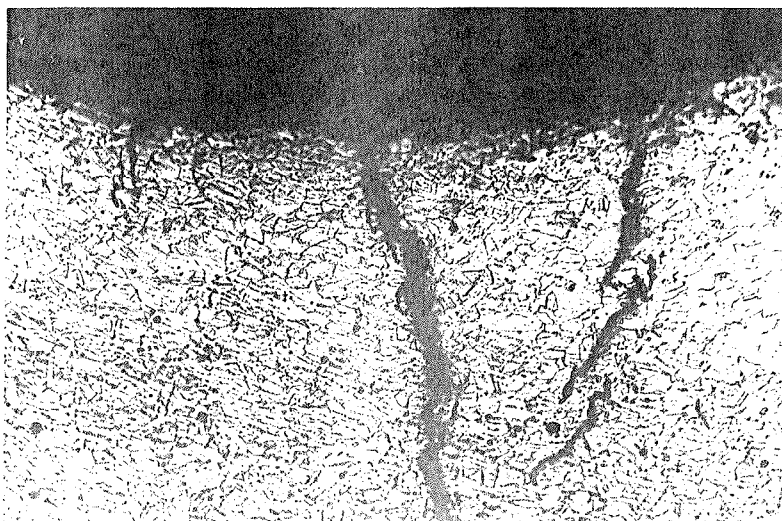
**Kuva 22** Säröilyä pintamateriaalissa olevasta iskeymästä. Suurennus 175-kertainen.

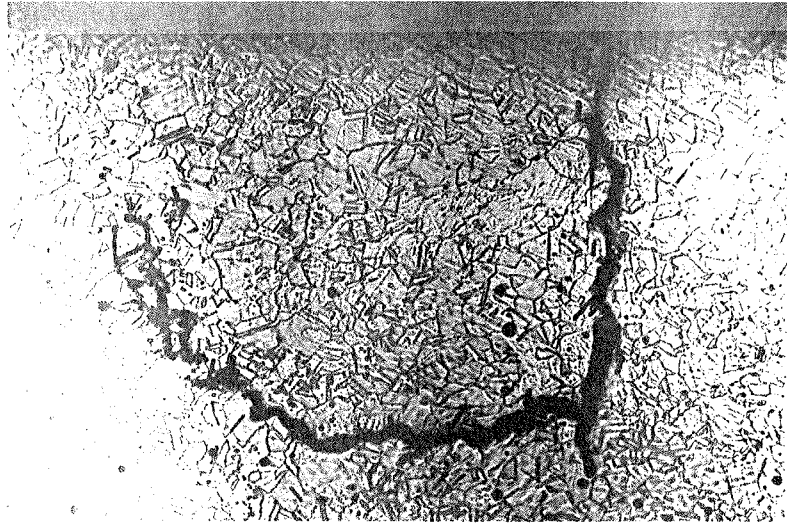
**Kuva 19** Särön etenemistä pinnasta. Suurennus 175-kertainen.

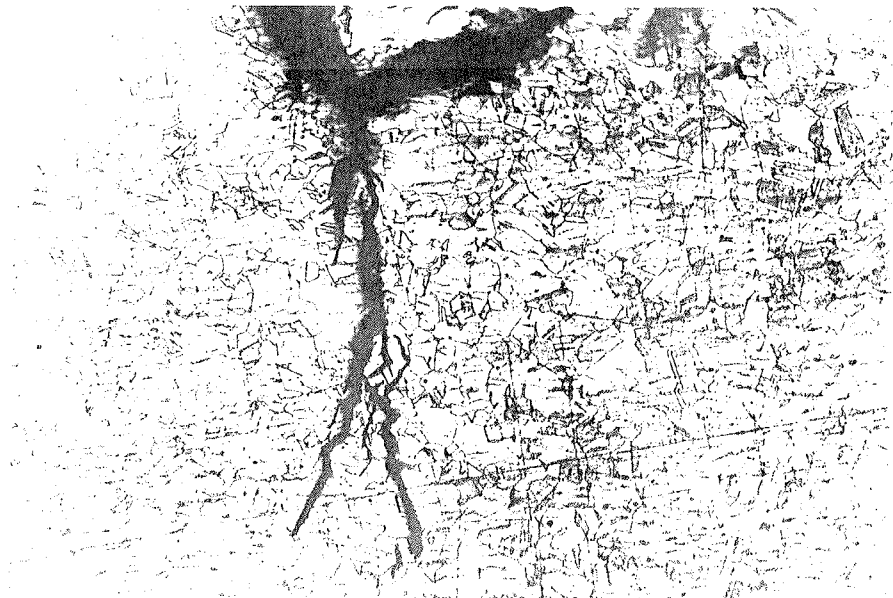
**Kuva 20** Säröjen etenemistä kohti rajapintaa samalla haaroittuen. Suurennus 250-kertainen.

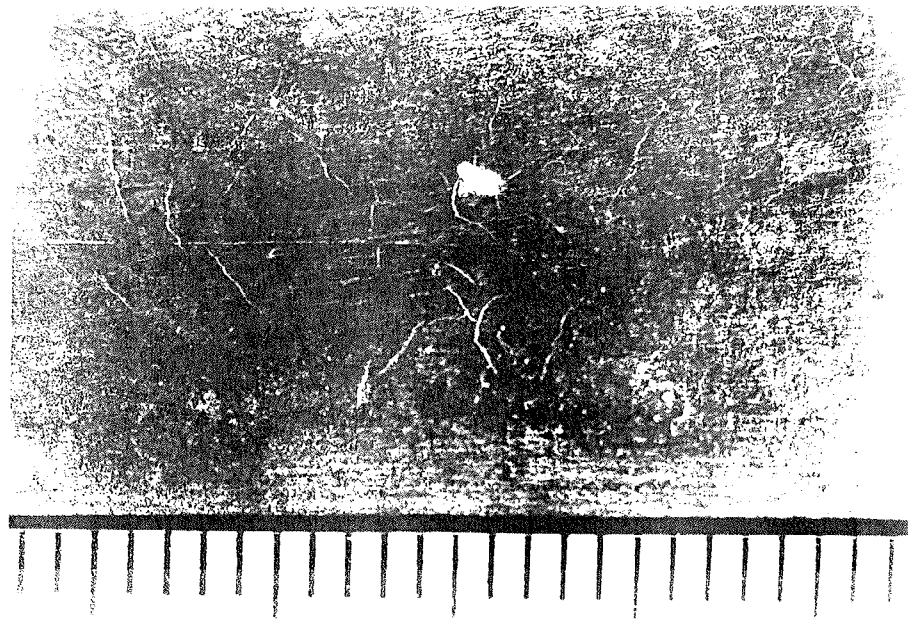
**Kuva 17** Säröilyä compound-putken pinnalla. Vaalea kohta kuvassa on iskeymäjälki. Suurennus 47-kertainen.

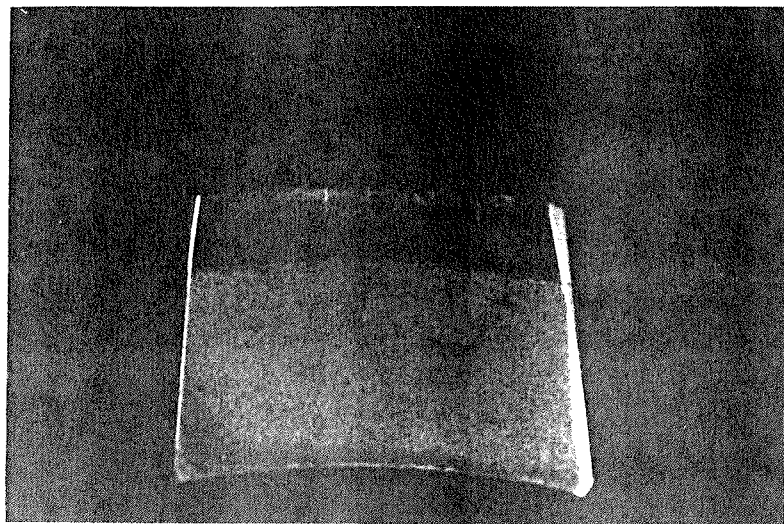
**Kuva 18** Makrokuva compound-putken poikkileikkauksesta. Säröt etenevät austeniittisessä ruostumattomassa teräksessä ja ulottuvat maksimissaan n. 0.8...0.9 mm pinnasta. Suurennus 5.5-kertainen

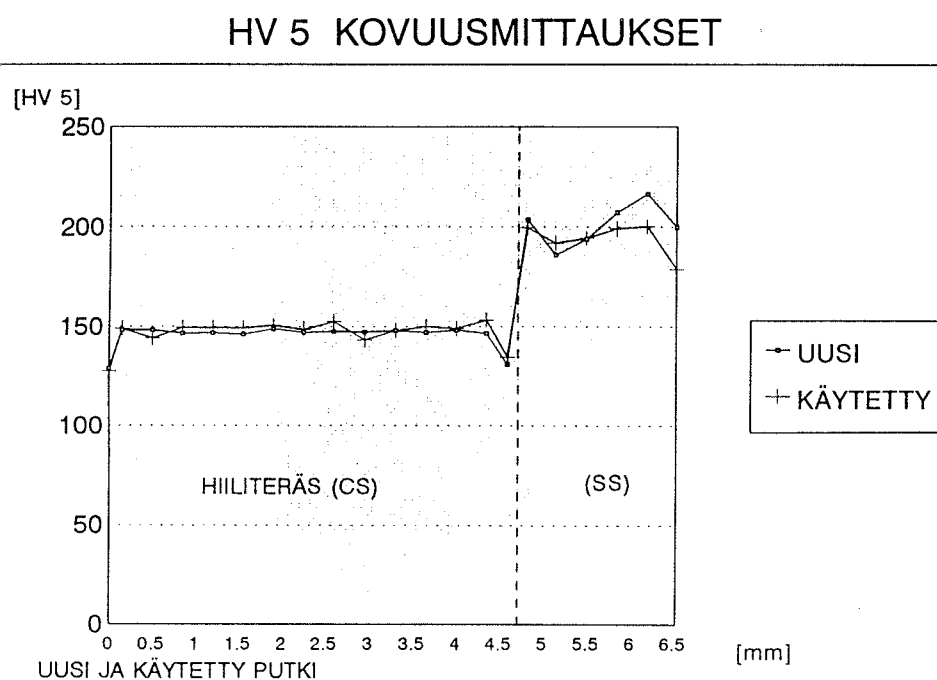
Kovuusmittaukset suoritettiin sekä kattilassa olleelle compound-putkelle että uudelle, käyttämättömälle putkelle (molemmissa putkissa pintakerros AISI 304). Liitteessä 19 on esitetty kovuudet. Kuvassa 23 on havainnollistettu käytetyn ja käyttämättömän compound-putken kovuusjakaumat (käyrän pisteet laskettu keskiarvoina liitteen 19 kovuusjakaumista).

**Kuva 23** Uuden ja käytetyn compound-putken kovuusjakaumat.

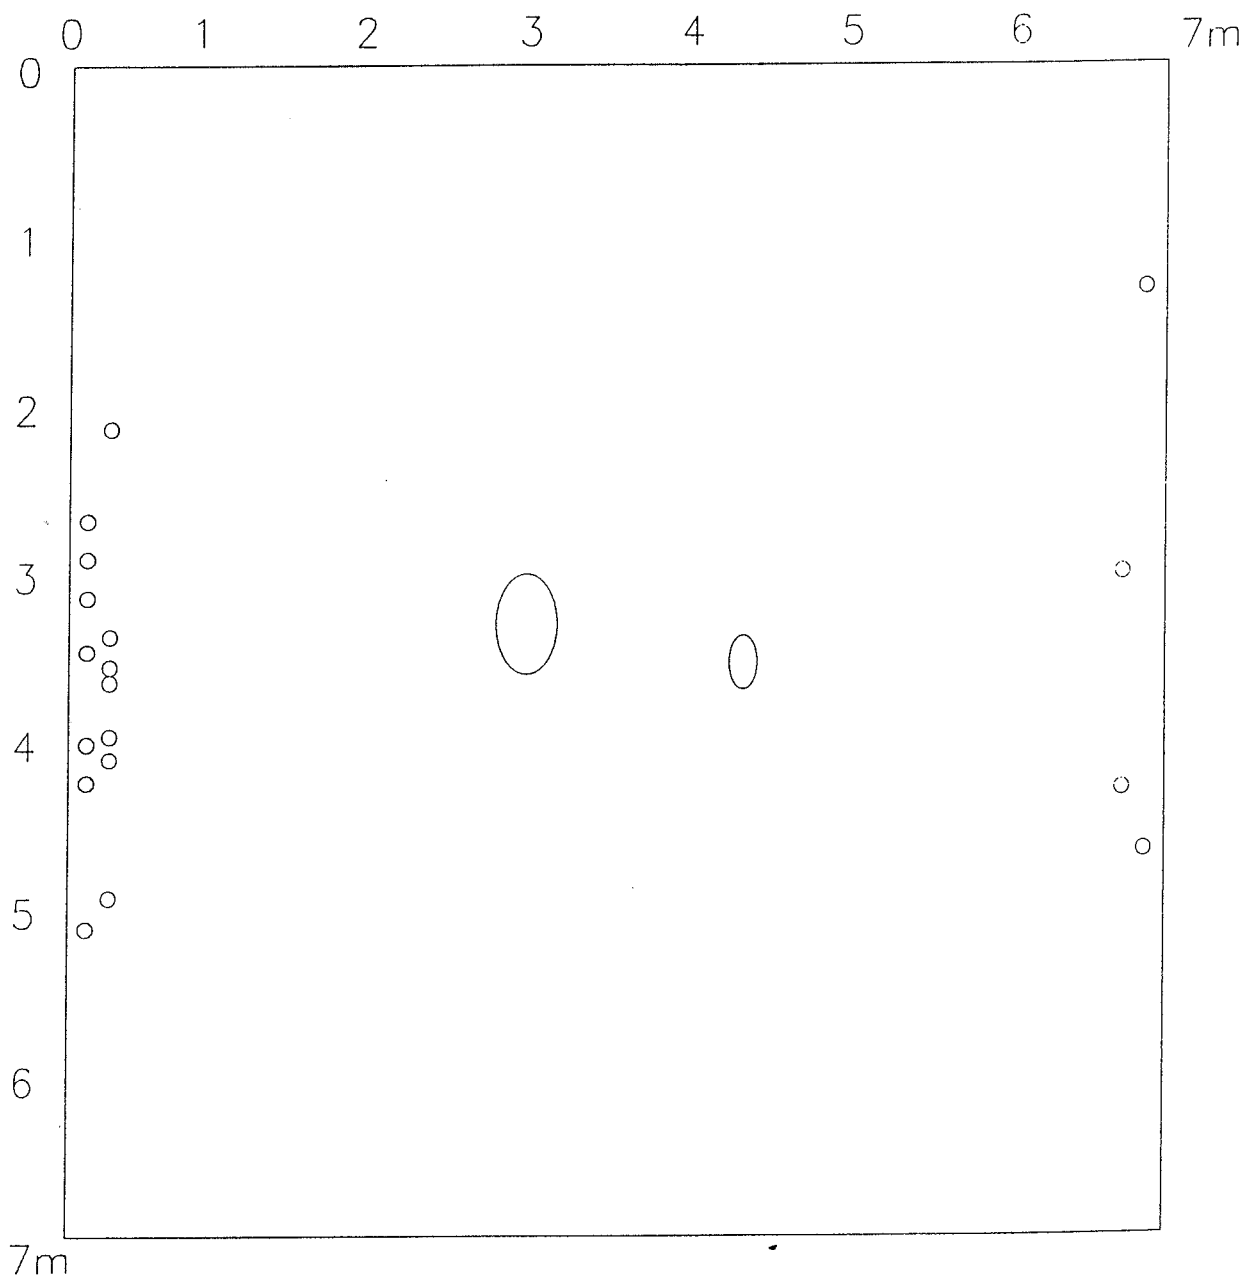
Pohjan indikaatioiden sijainti 1989

○ Indikaatio alue

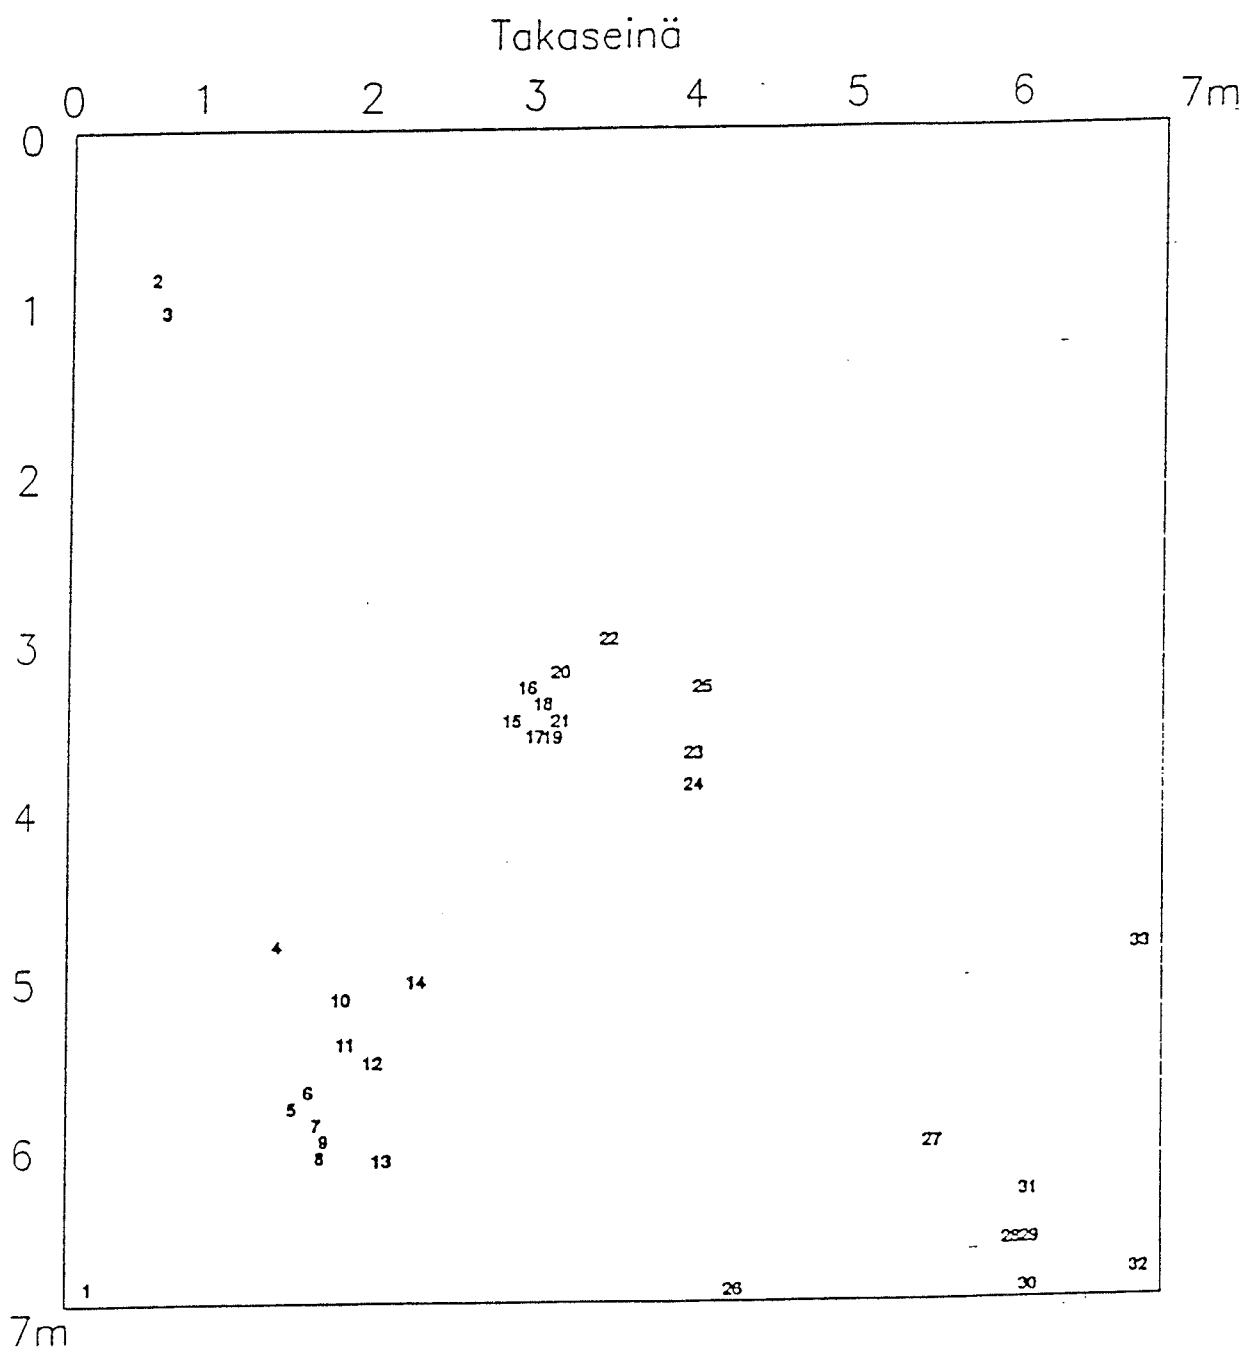
Pohjan indikaatioiden sijainti. 1991

Tarkastukset suoritettiin pääasiassa vuoden 1990 indikaatioalueille.
