ETY-Soodakattilavaliokunta

SOODAKATTILAN POHJATUTKIMUS  
Keskustelupäivä

Teollisuusvakuutus  
23.1.1992 Helsinki

# **YHTEENVETO SOODAKATTILAN POHJATUTKIMUKSISTA SUOMESSA JA RUOTSISSA**

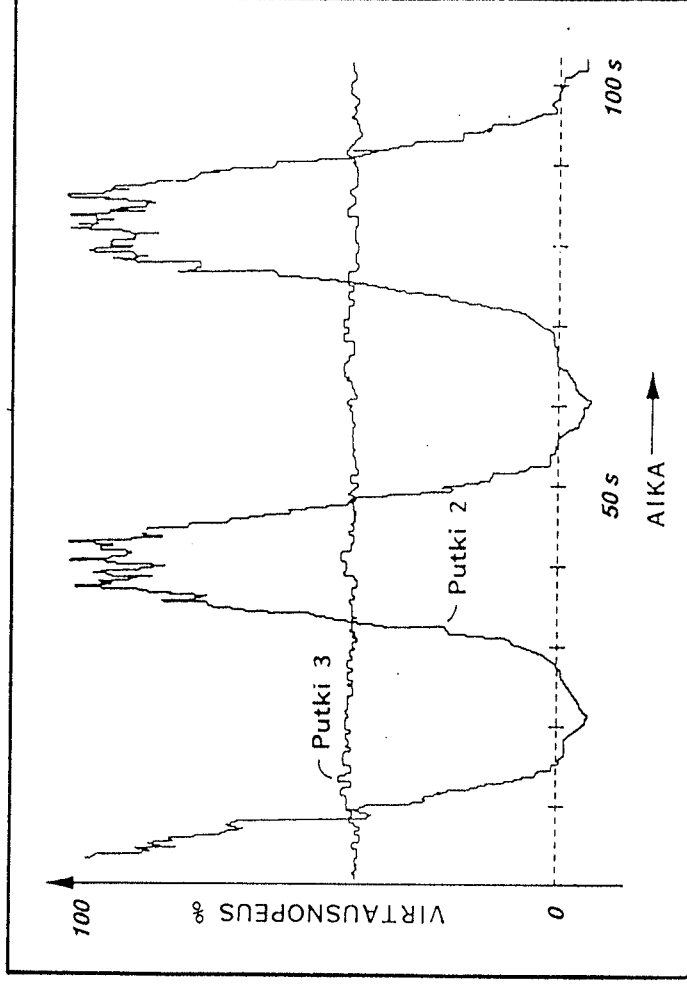
Veden virtausvaihtelu hiiliteräspankissa, jossa todettu putken sisäpinnalta ydintyneitä termisiä väsymissäröjä

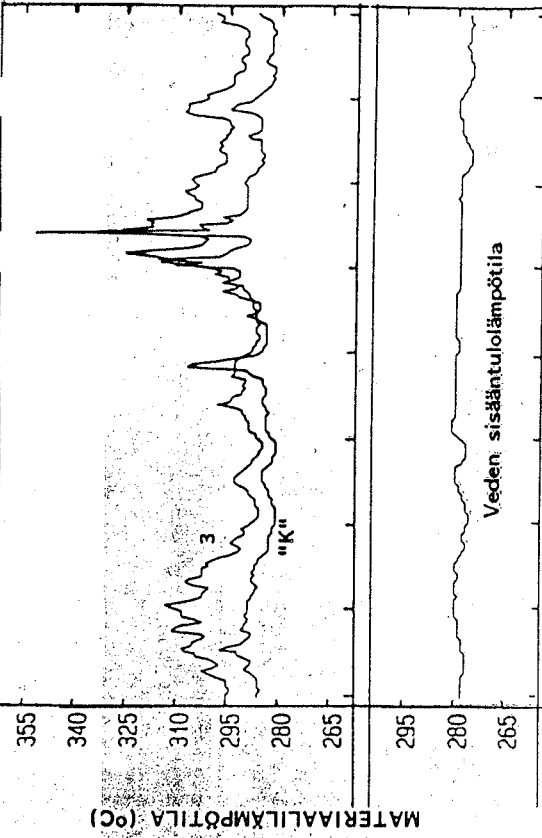
Veden virtausvaihtelun vaikutus pohjaputken ja evän pintalämpötiloihin kompondputkessa, jossa on todettu "termistä väsymistä"

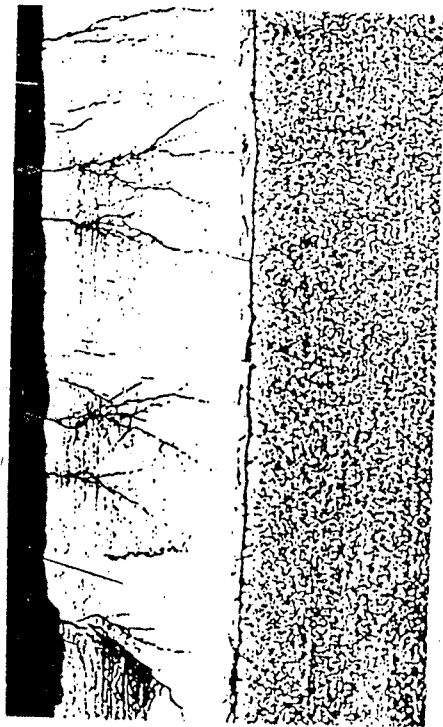
**Kattilan alasajossa vuotaneen pohjaputken läheisyydestä löytyneitä jännityskorroosiosäröjä ruostumattomassa pinnoitteessa**

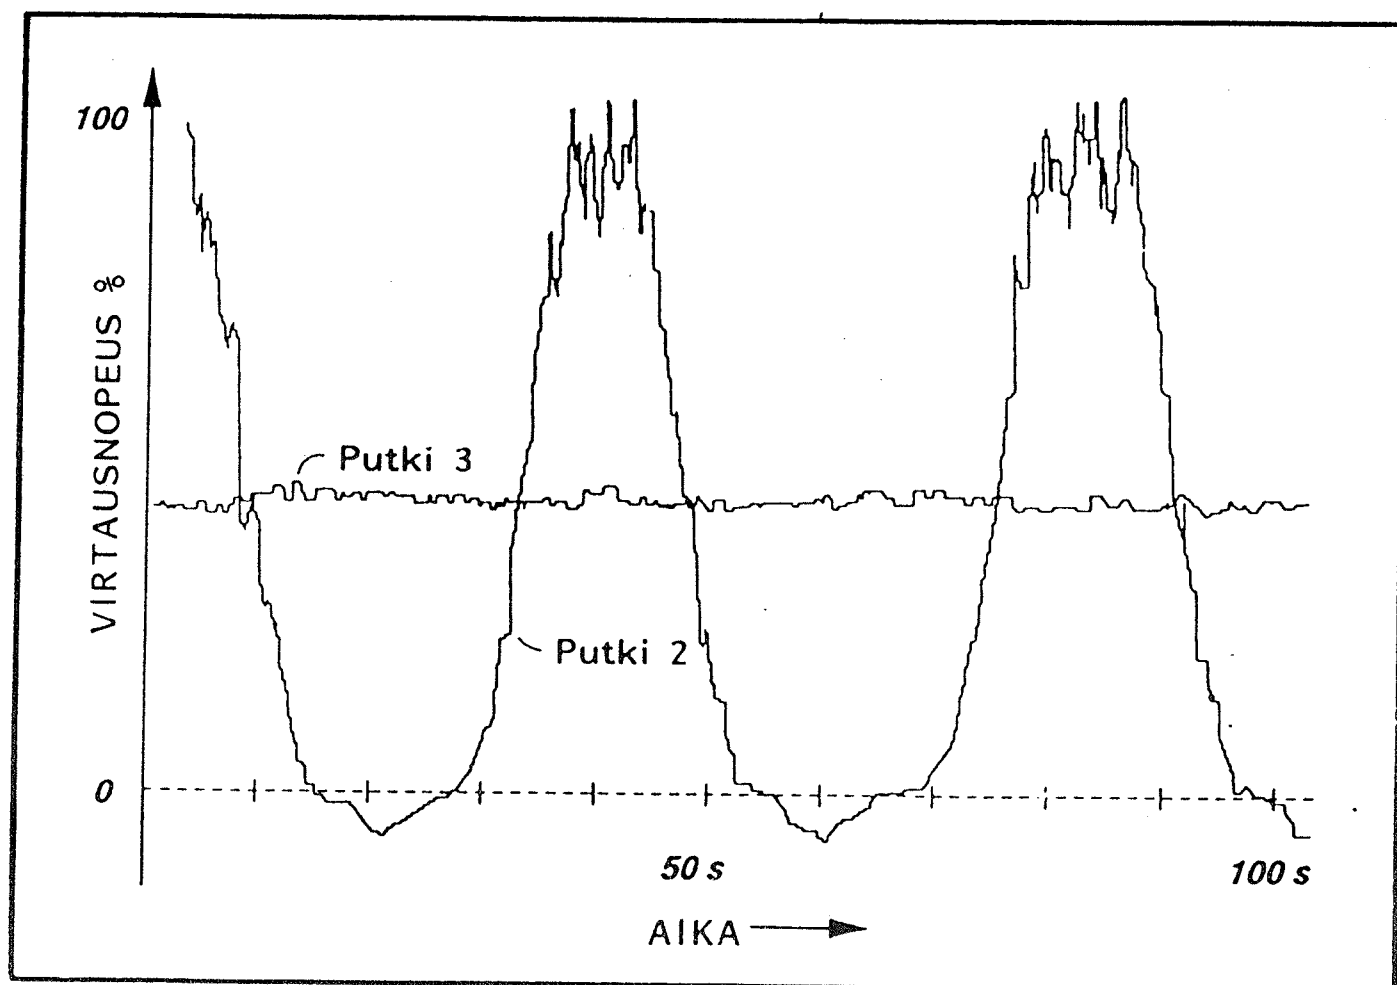
**Veden virtausvaihtelu hiiliteräsputkessa, jossa todettu putken sisäpinnalta ydintyneitä termisiä väsymissäröjä**

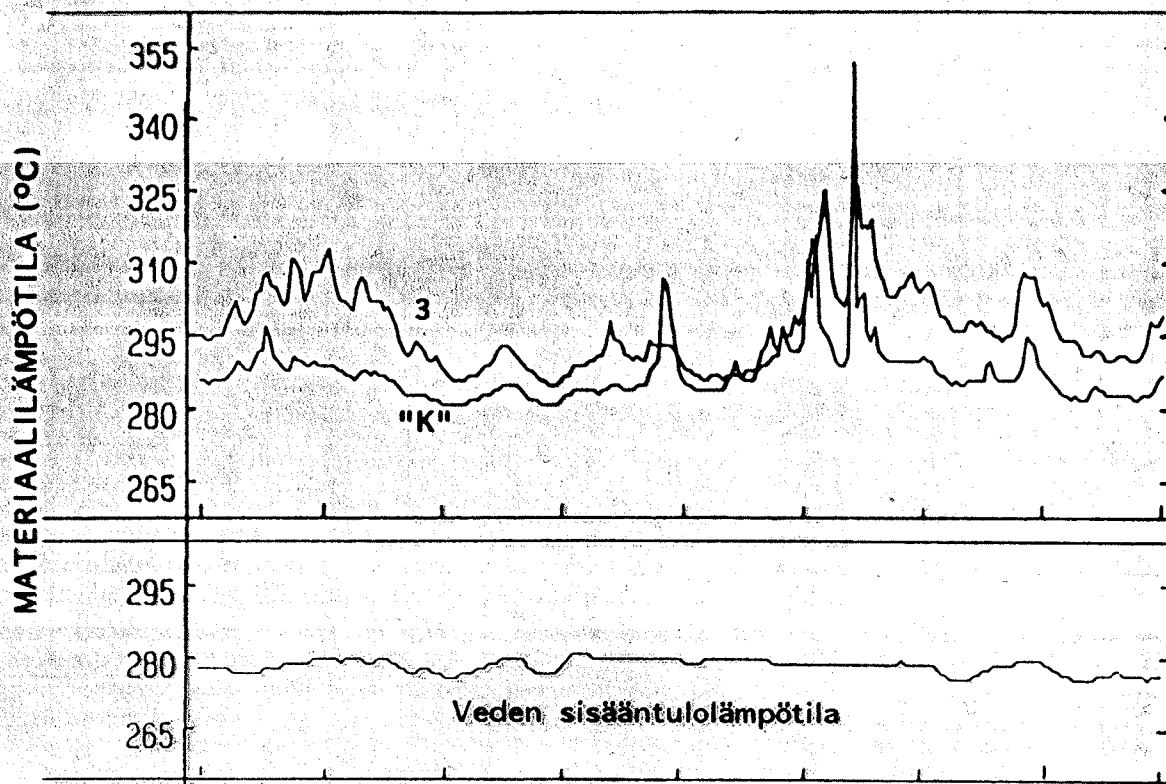
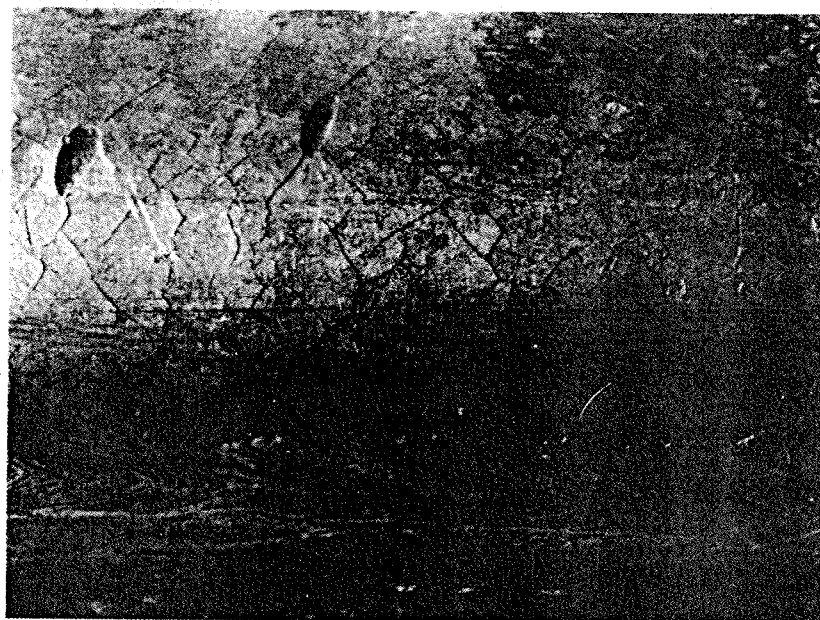
**Veden virtausvaihtelun vaikutus pohjaputken ja evän pintalämpötiloihin compoundputkessa, jossa on todettu "termistä väsymistä"**

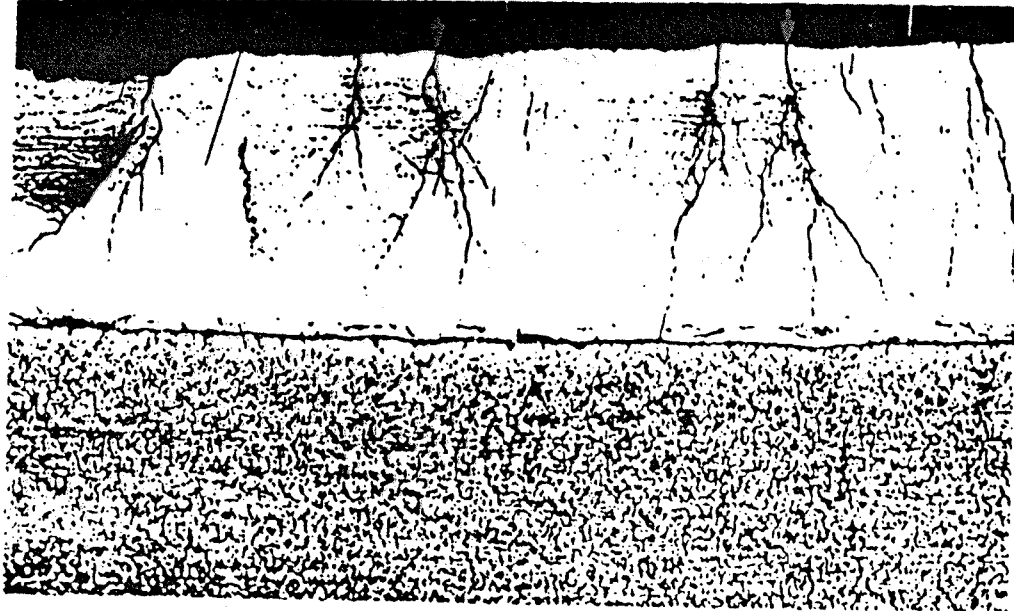
**Kattilan alasajossa vuotaneen pohjaputken  
'äheisyydestä löytyneitä jännityskorroosiosäröjä  
ruostumattomassa pinnoitteessa**

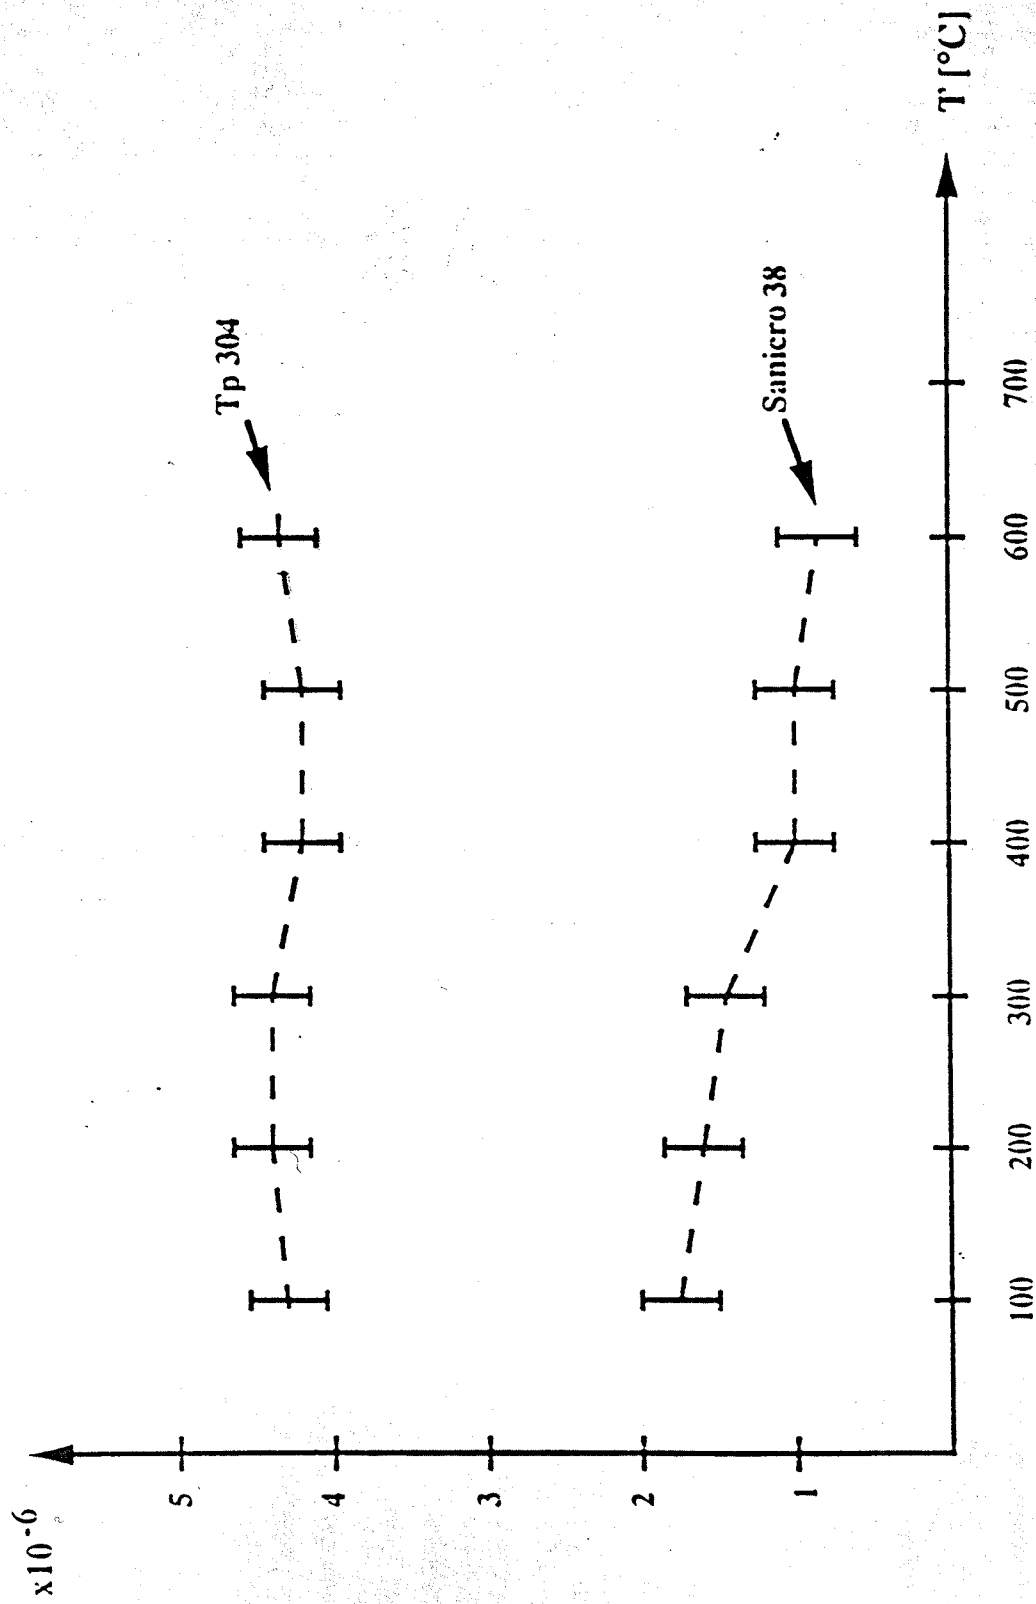
Difference in thermal  
expansion between  
carbon steel and outer  
component
