**Aktiivihiihden mitoituksen varmistus ja optimointi sekä TOC-reduktion  
varmistaminen, loppuraportti 17.6.2013**

## Aktiivihiihen mitoituksen varmistus ja optimointi sekä TOC-reduktion varmistaminen

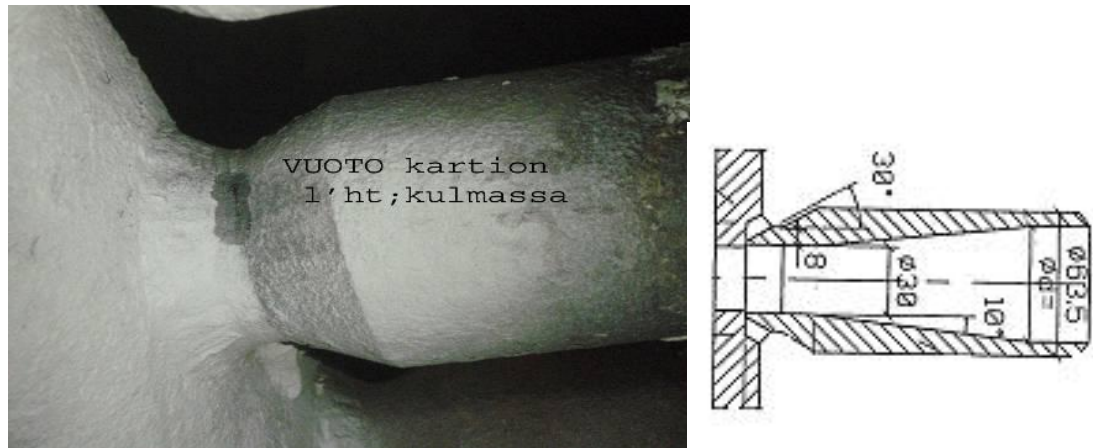
**Kuva 4-1. Ekonomaiserin jakotukin yhde.**

Kuvassa 5-1 on hitsiliitos, jonka luotettava volymetrinen tarkastus NDT-menetelmillä on käytännössä mahdotonta. Valokuvan perusteella vuoto on yhteen perusaineen epäjatkuvuuskohdassa, joka paikantuu hyvin lähellä muutosvyöhykettä (HAZ-alue Heat Affected Zone). Tämän alueen lujuus on muuta rakennetta heikompi ja liikkeestä aiheutuva väsyttävä kuormitus kohdistuu ko. kohtaan. Putken ulkopinnalta alkava putken väsymissärö voidaan todeta magneettijauhetarkastuksella. Jos rakennetta ei muuteta, niin ko. kohteelle on suoritettava pintatarkastus lähes vuosittain.

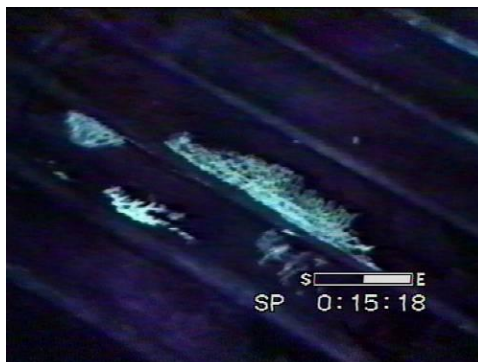
**Kuva 4-4. Fluoresoivalla tunkeumanesteellä tarkastetun pohjan särönäyttämiä**

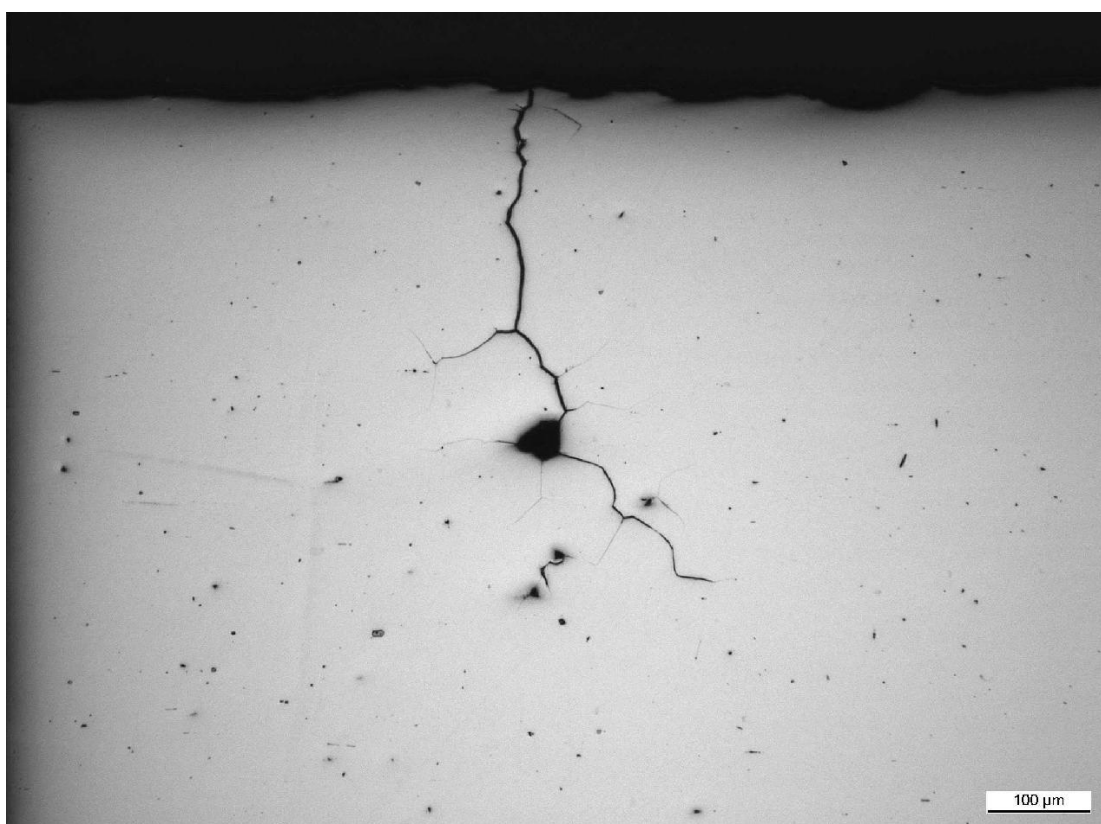
- Pohja-alueet tulee tarkastaa, vaikka pohjamateriaali olisi Sanicro 38 tai vastaava materiaali.
- Vaurioon voi olla vaikutusta evän leveydellä, joka on suurempi kuin uudemmissa kattiloissa.

**Kuva 5-1. Esimerkki poikkileikkaushieessä todetuista tyypillisistä haarautuneista suurista säröistä.**

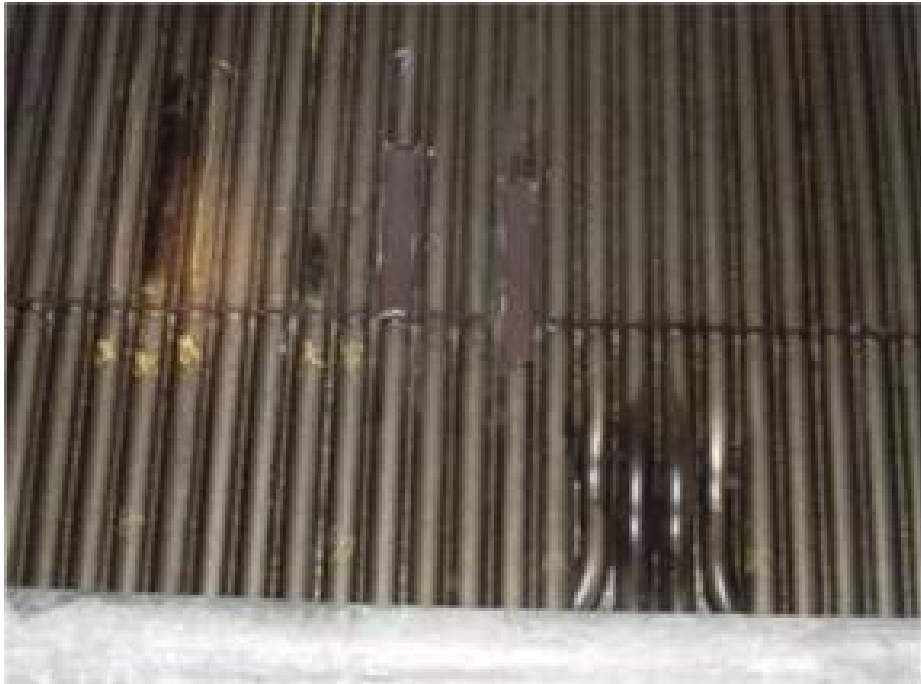
**Kuva L1. Värimuutoksia seinällä**

Kuva L1 on vauriokattilan seinältä. Osa vikakohdista oli mustunut. Kattilatarkastus pitää aina aloittaa silmämääräisellä tarkastuksella, jossa selvitetään väripoikkeamat normaalista. Erityisiä riskipaikkoja ovat mm. poltinaukkojen yläpuolet (virtauksen vaikutus liekkiin). Värimuutokset aiheuttavat aina lisätutkimuksia.

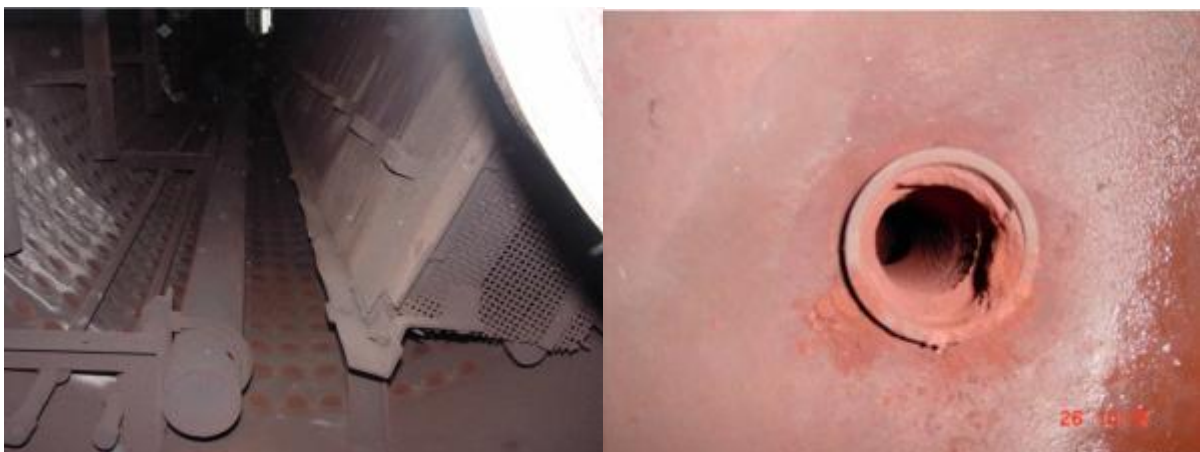
**Kuva L2. Lieriössä epäpuhtauksia ja värimuutoksia**

Kuva L2. Epäpuhtaudet ja harmaasta poikkeavat värimuutokset johtavat lisätutkimuksiin. Sen lisäksi että tehdään höyrystimensisäpinnan NDT-tarkastuksia

tulipesässä, tarkistetaan jakotukkien puhtausasteet. Oikean kuvan tapauksessa on riskinä höyrystinputkien sisäpuolen kerrostumat ja jopa tukkeumat vesityslinjoissa.
