**Selvitys sularännivaurioista – projektiehdotus 5.4.2018**

# Sularänniselvitys projektiehdotus

**Sularännikysely – 5.4.2018**

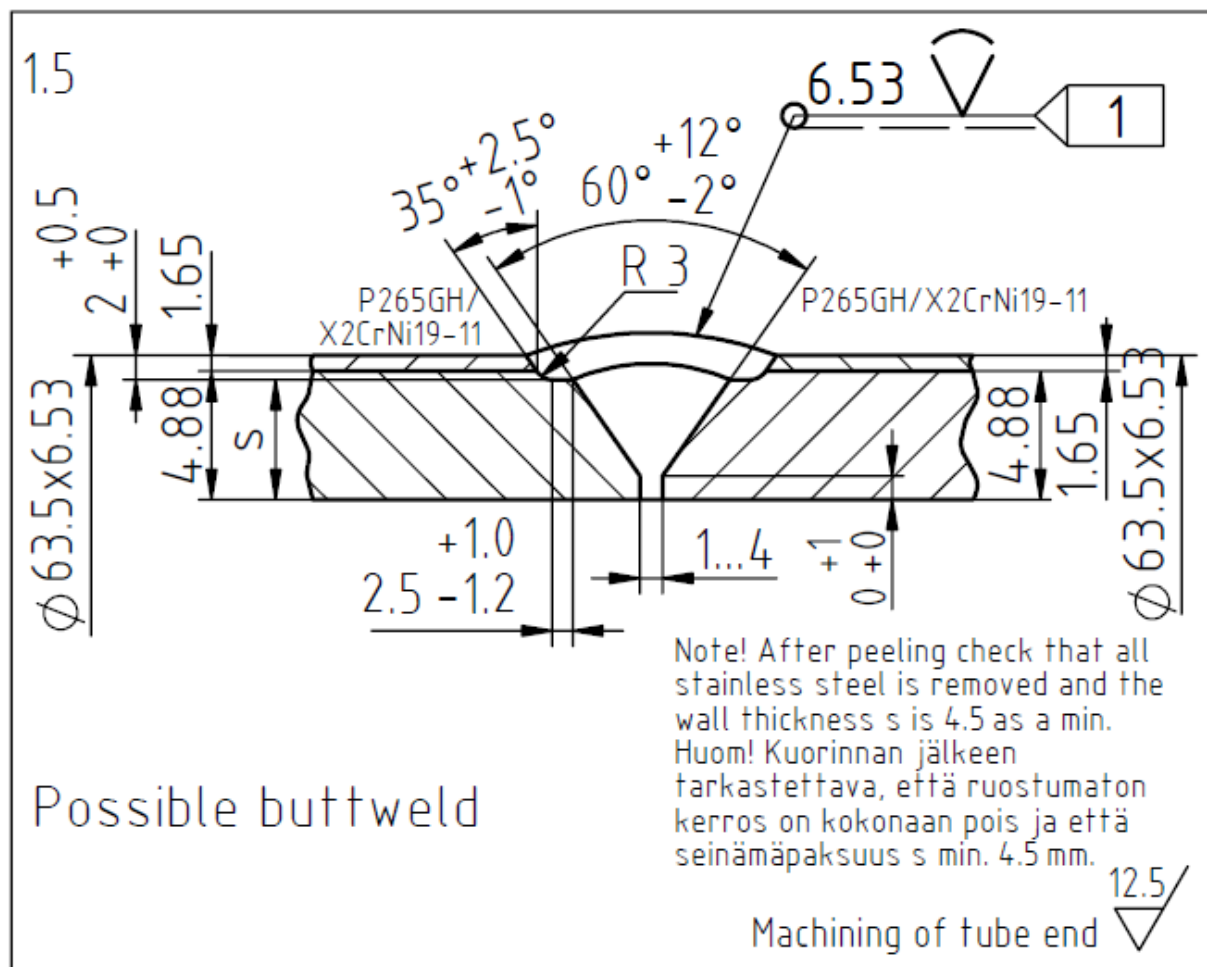
Nyt olemme törmänneet seuraavanlaiseen ongelmaan. Molempien projektien korjaussuunnitelmiin on ”livantanut” kuorintaohje, jossa panelien päiden putkien ferriittistä = painetta kantavaa osuutta ei saa kuoria alle 4,50 millin.

Kuva 1. Compound – liitoksen työohje, jossa tämä kuorinnan jälkeisen ferriitti – osuuden minimi on mainittu.

Koska tiedossa on, että panelien putket ”vetää” hieman soikeaksi evityshitsauksen aikana, on konepajoilla vaikeuksia päästä tähän korjaussuunnitelman vaateeseen.
