Tilaaja	Inspecta Oy, Jyri Järvi, PL530, 01511 Vantaa						
Tilaus	Sähköposti Jyri Järvi 6.12.2013.						
Yhteyshenkilö VTT:ssä	i VTT Erikoistutkija Sanni Yli-Olli PL 1000, 02044 VTT (Käyntiosoite: Kemistintie 3, Espoo) Puh. 020 722 6842, Faksi 020 722 7002 Sähköposti: sanni.yli-olli@vtt.fi						
Tehtävä	Sunilan 3-tulistimen vaurioselvitys						
Näyte	Tilaajan toimittama vaurioitunut 3-tulistimen käyrä (Liite 1, Kuva 1).						
Saadut asiatiedot	Sunilan soodakattilassa 10 (K-13705) havaittiin vuoto 3-tulistimen putkikäyrän sisäkaarteessa seisokin jälkeisessä koeponnistuksessa (Liite 1, Kuva 2). Soodakattila on valmistunut vuonna 1966, ja sillä on takana 378000 käyttötuntia. 3-tulistin on todennäköisesti vaihdettu viisi vuotta sitten austeniittiseen materiaaliin X10CrNiNb18-10. Höyryn lämpötila 3-tulistimen kohdalla on 480°C ja paine 79,5 bar. Materiaalia ei lämpökäsitellä taivutuksen jälkeen.

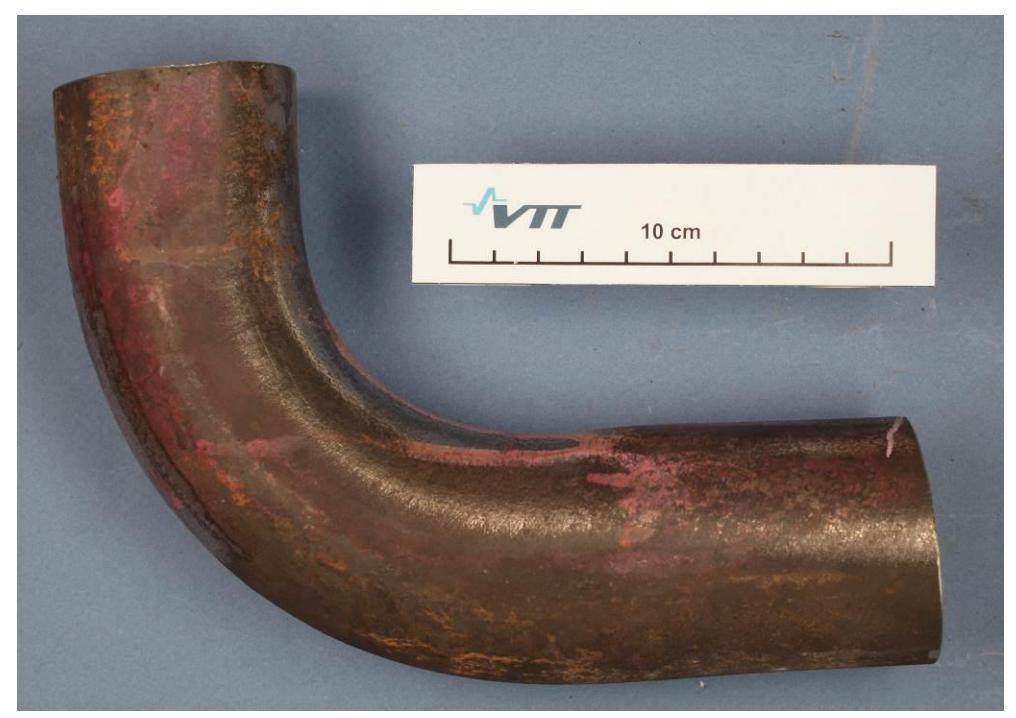
Kuva 1. VTT:lle toimitettu 3-tulistimen vaurioitunut putkikäyrä

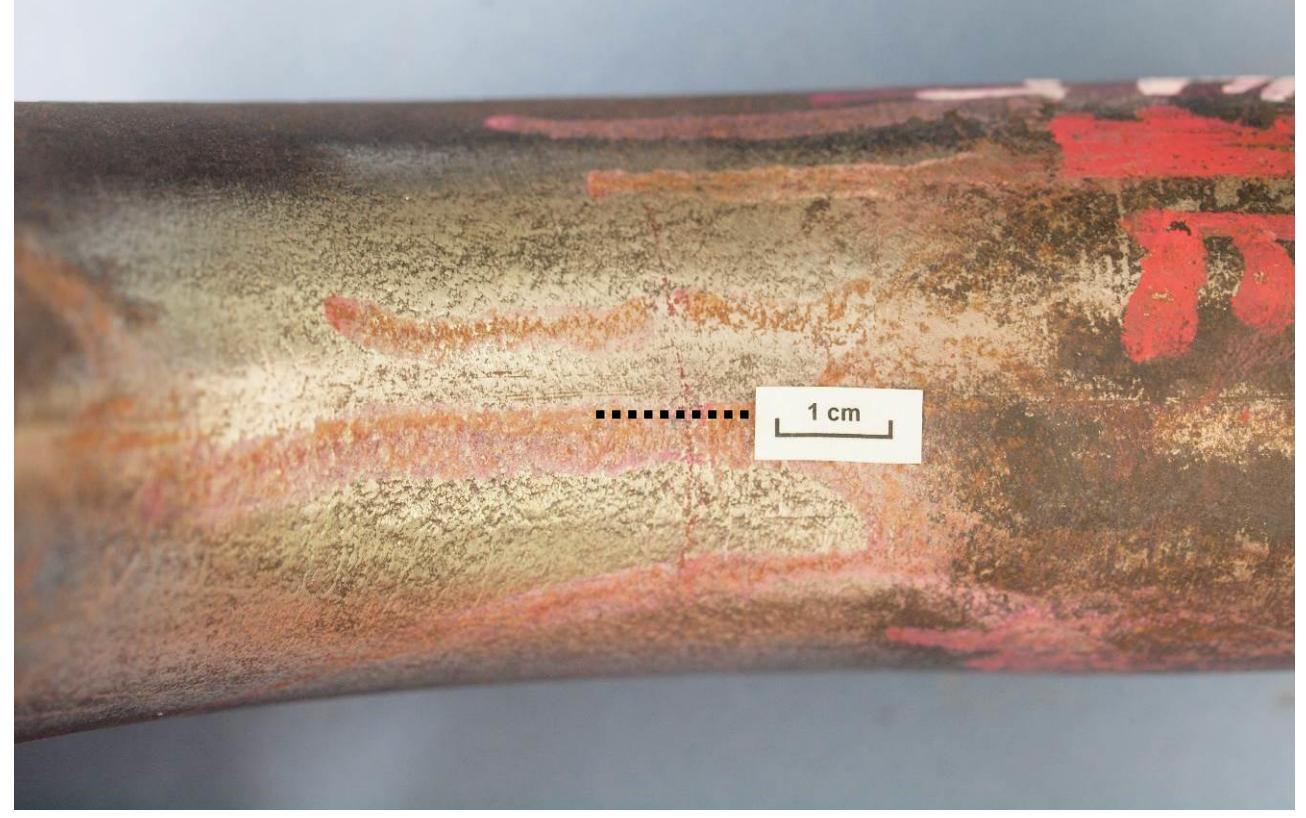
Kuva 2. Käyrän sisäkaarteen särö, poikkileikkaushieen paikka merkitty katkoviivalla

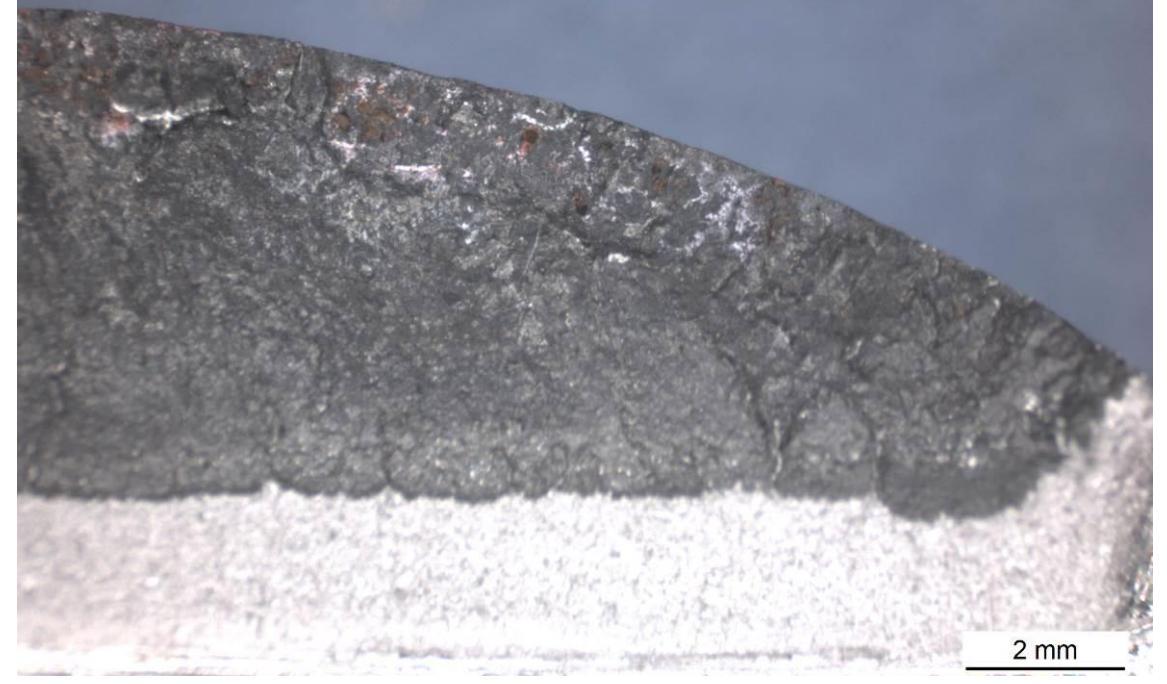
Stereomikroskooppikuvasta (Liite 1, Kuva 4) nähdään että särö on hapettunut koko syvyydeltään. Ulkopinnalla on harjanteita, jotka ovat tyypillisiä väsymismurtumassa. Särö on alkanut näytteen ulkopinnalta. Murtopinnan SEM kuvassa nähdään särön kärjen etenevän raerajoja pitkin (Liite 1, Kuva 5).

Kuva 4. Stereomikroskooppikuva murtopinnalta auki murretusta säröstä (särö on tumma alue kuvassa, vaalea on auki murrettua pintaa)

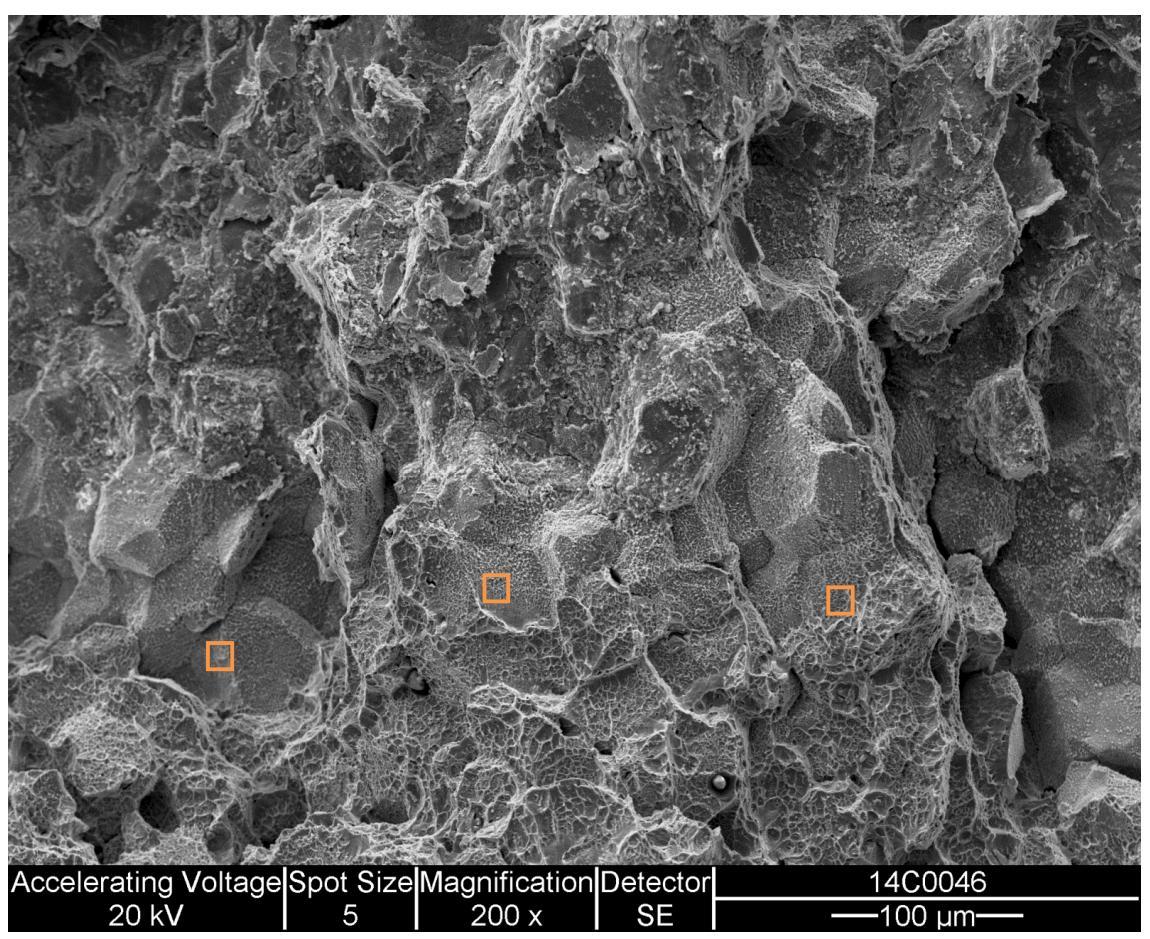
Tulosten tarkastelu Tulosten perusteella tulistinputkimateriaali on ollut niobilla stabiloitua austeniittista ruostumatonta terästä (Liite 1, Kuva 3, Mittapiste 7). Rakenteessa havaittiin herkistymistä, mikä on kohtalaisen yleistä austeniittisesta ruostumattomasta teräksestä tehdyille tulistinputkille. Herkistyminen ei yksinään aiheuta vauriota, mutta lisää raerajakorroosion riskiä kosteissa korrodoivissa olosuhteissa. Särön murtopinnalta ja poikkileikkauksesta nähtiin särön kärjen etenevän raerajoja pitkin, mikä on tyypillistä raerajakorroosiossa. Herkistyminen voi tapahtua austeniittisissa ruostumattomissa teräksissä, joissa on hiiltä > 0.05 p-%, lämpötila välillä 425-870°C hyvinkin nopeasti. Herkistymisessä karbideina erkautuva kromi jättää kromista köyhtyneen korroosioalttiin vyöhykkeen ympärilleen. Voimakas kylmämuokkaus, ilman lämpökäsittelyä, kiihdyttää herkistymistä ja lisää raerajakorroosioriskiä. Soodakattiloissa käytön aikana syntyvät kiinteät klooripitoiset kerrostumat saattavat suolasulat tai edistää raerajakorroosiota. Myös seisokin aikainen vesipesu, jossa kosteutta jää putken pinnalle, voi aiheuttaa suotuisat olosuhteet raerajakorroosiolle. Tässä tapauksessa murtopinnalta löydetty kloori viittaa kloorin edistämään raerajakorroosioon.

Kuva 5. SEM kuva murtopinnalta särön kärjestä (EDX analyysien mittauspisteet merkitty oranssilla)

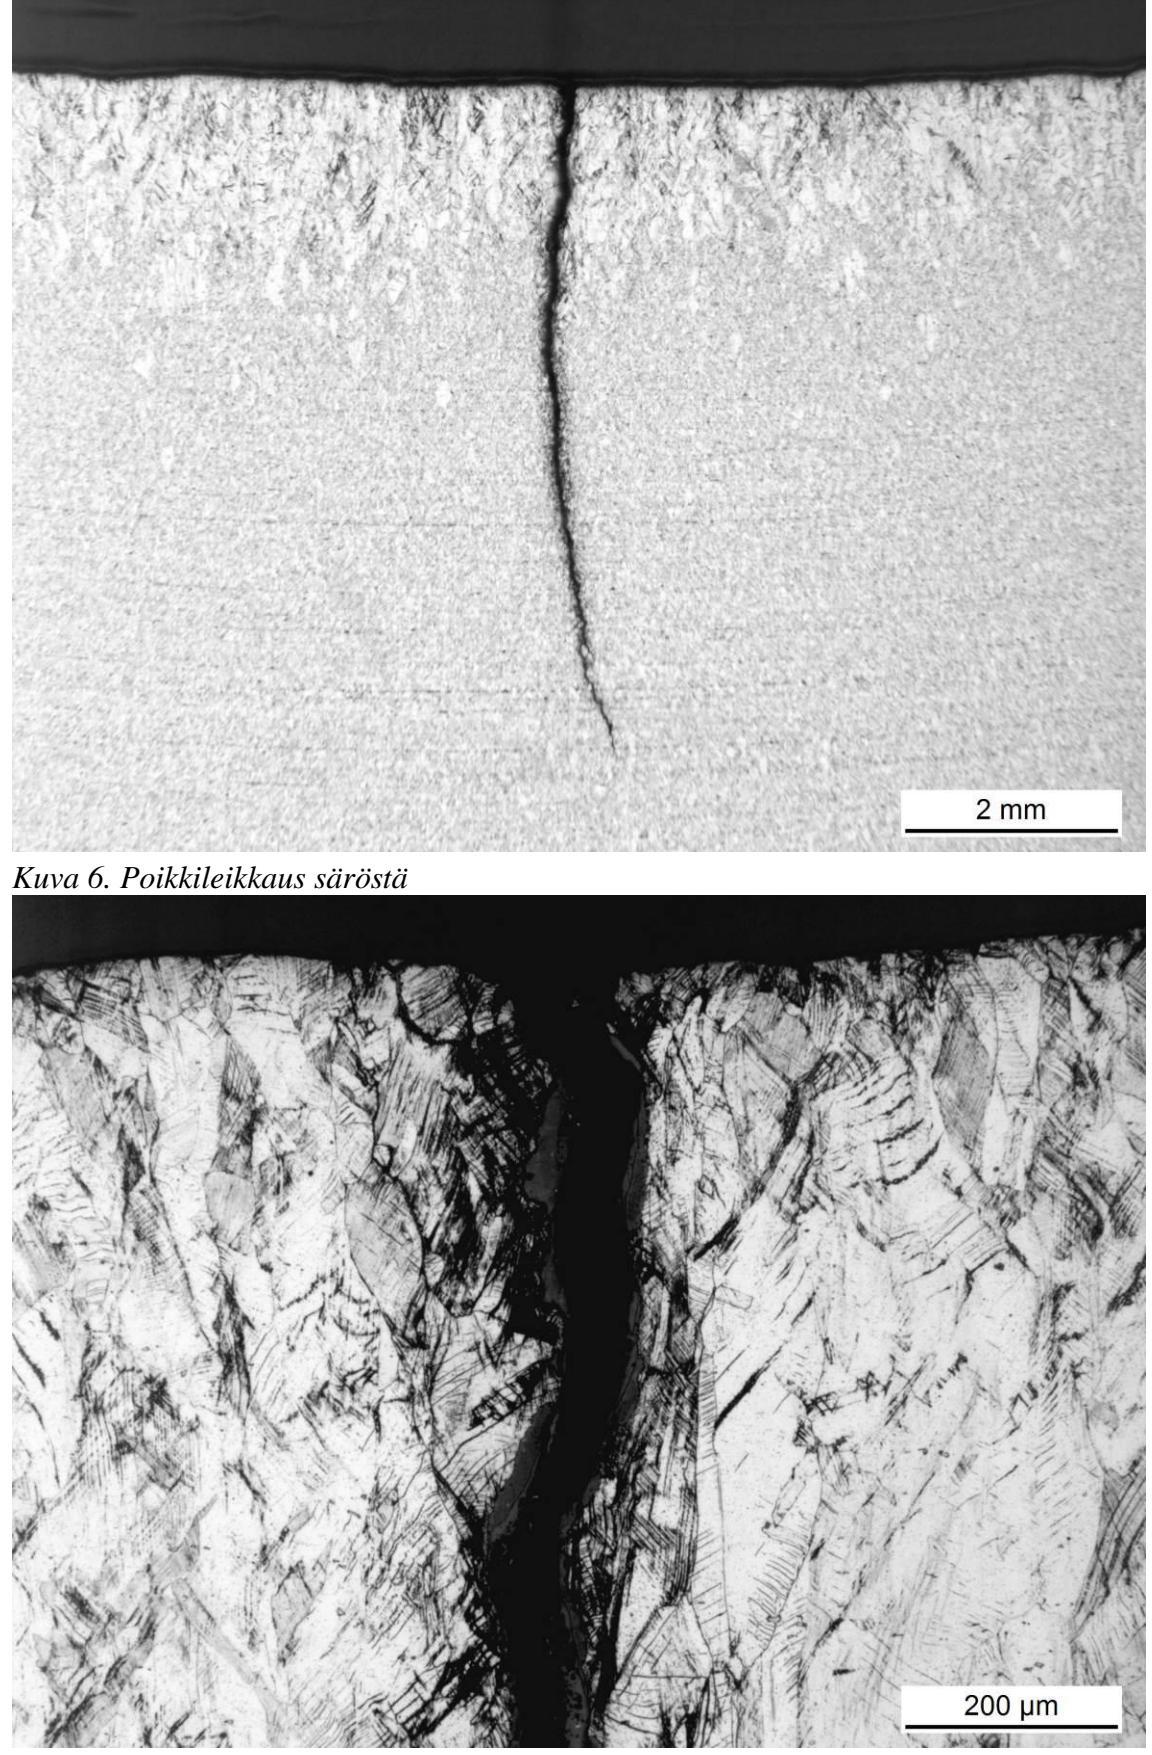
Poikkileikkaushieestä nähdään kuinka putken ulkopinnalla on noin 2,1 mm syvä mikrorakenteeltaan muuttunut alue, tämä rakenne on syntynyt jo putkea valmistettaessa. Särö etenee alussa melko suoraan pääosin raerajoja pitkin ja siitä lähtee pieniä sivusäröjä (Liite 1, Kuvat 6-8). Materiaali on mikrorakenteeltaan austeniittista terästä, rakenteessa näkyy merkkejä herkistymisestä ja kylmämuokkauksesta (Liite 1, Kuvat 6-8).

> Särön suora muoto poikkileikkauksessa viittaa siihen että ainakin särön alkuvaiheessa on väsyminen vaikuttanut särön syntyyn. Väsymiselle tyypillisiä piirteitä näkyi myös murtopinnan makroskooppisesta kuvasta. Särön murtopinnan hapettuminen oli tuhonnut särön alun mikroskooppiset vauriontunnusmerkit. Väsymiseen johtaneita jännityksiä ovat saattaneet aiheuttaa laitoksen alas- ja ylösajot, lämpötilan tai paineen vaihtelut linjastossa sekä putkikäyrän taivutuksessa jääneet jäännösjännitykset. Koska putkikäyrässä oli vain yksittäinen käytännössä haaroittumaton särö, on mahdollista että materiaalissa on tällä kohtaa ollut rakenteessa heikompi kohta.

Kuva 7. Suurennos kuvasta 6, särön alkukohta

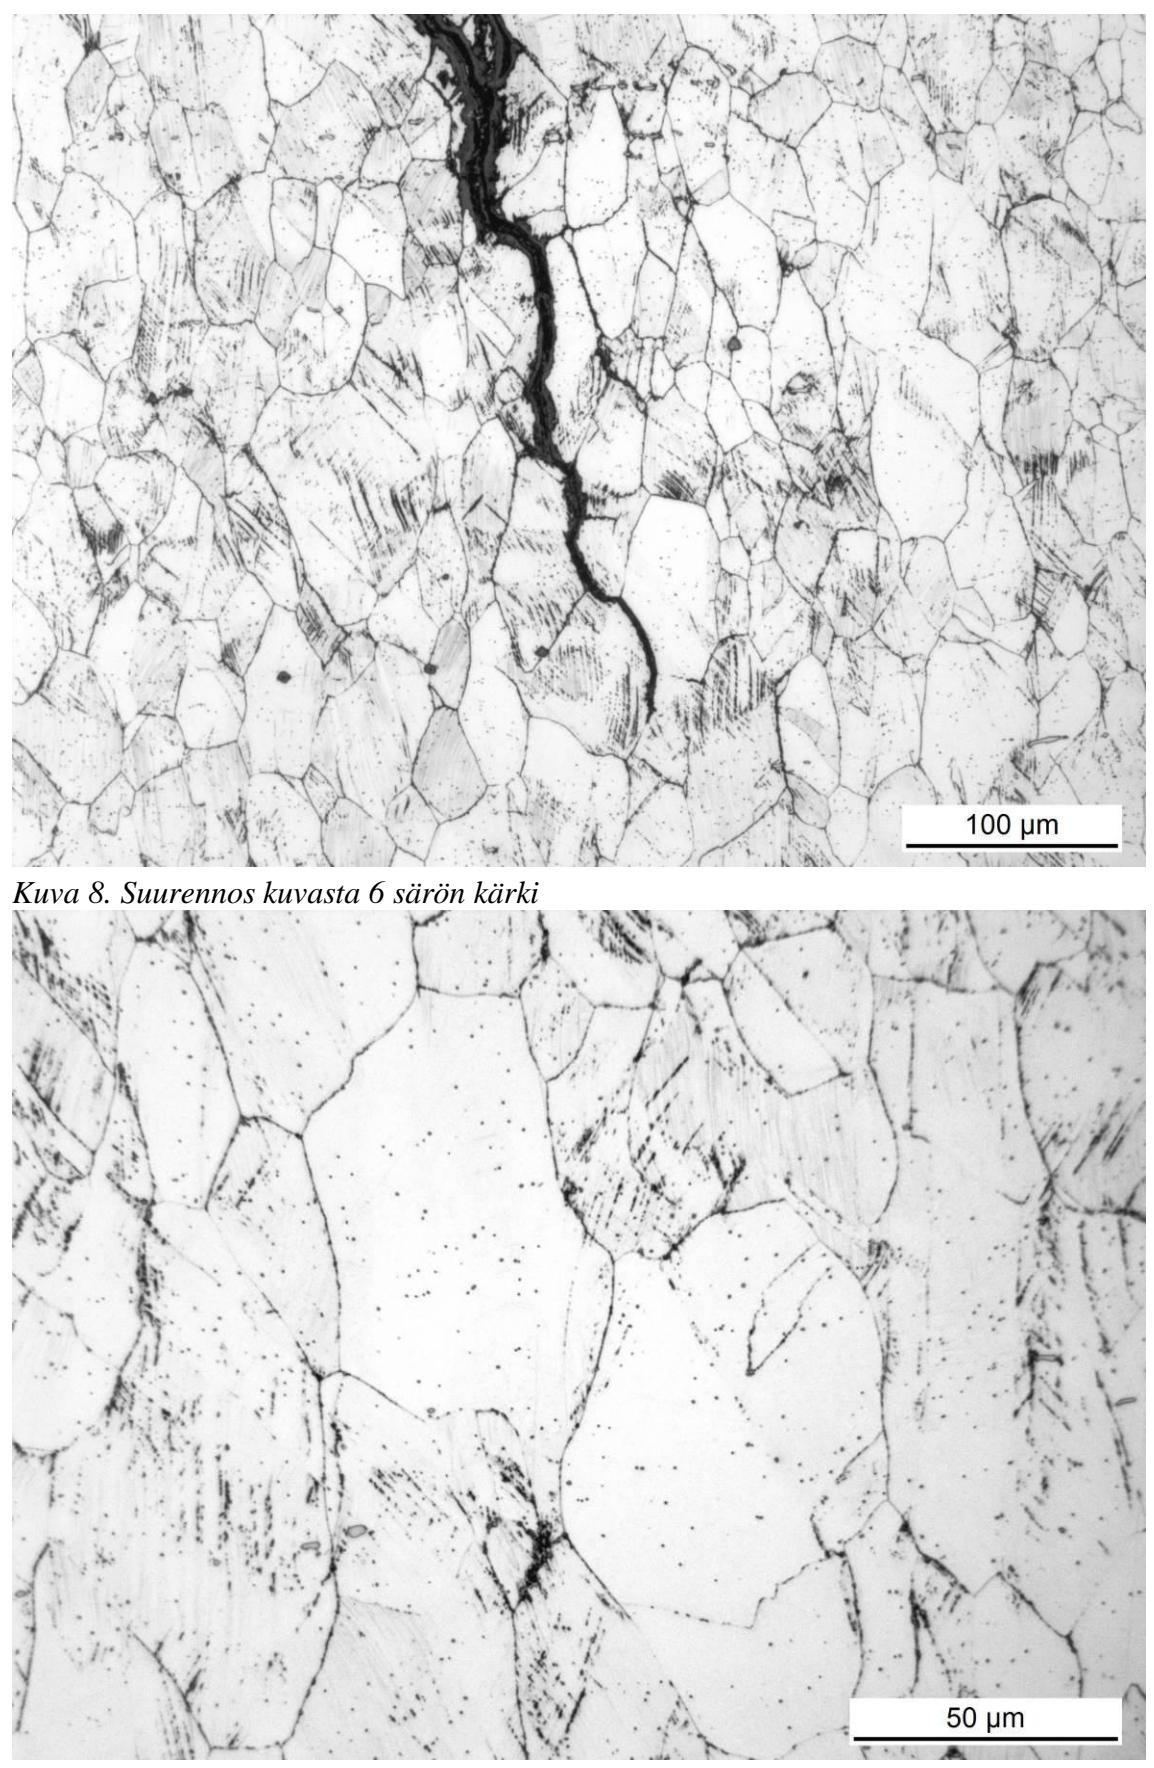
Kuva 9. Putken mikrorakenne

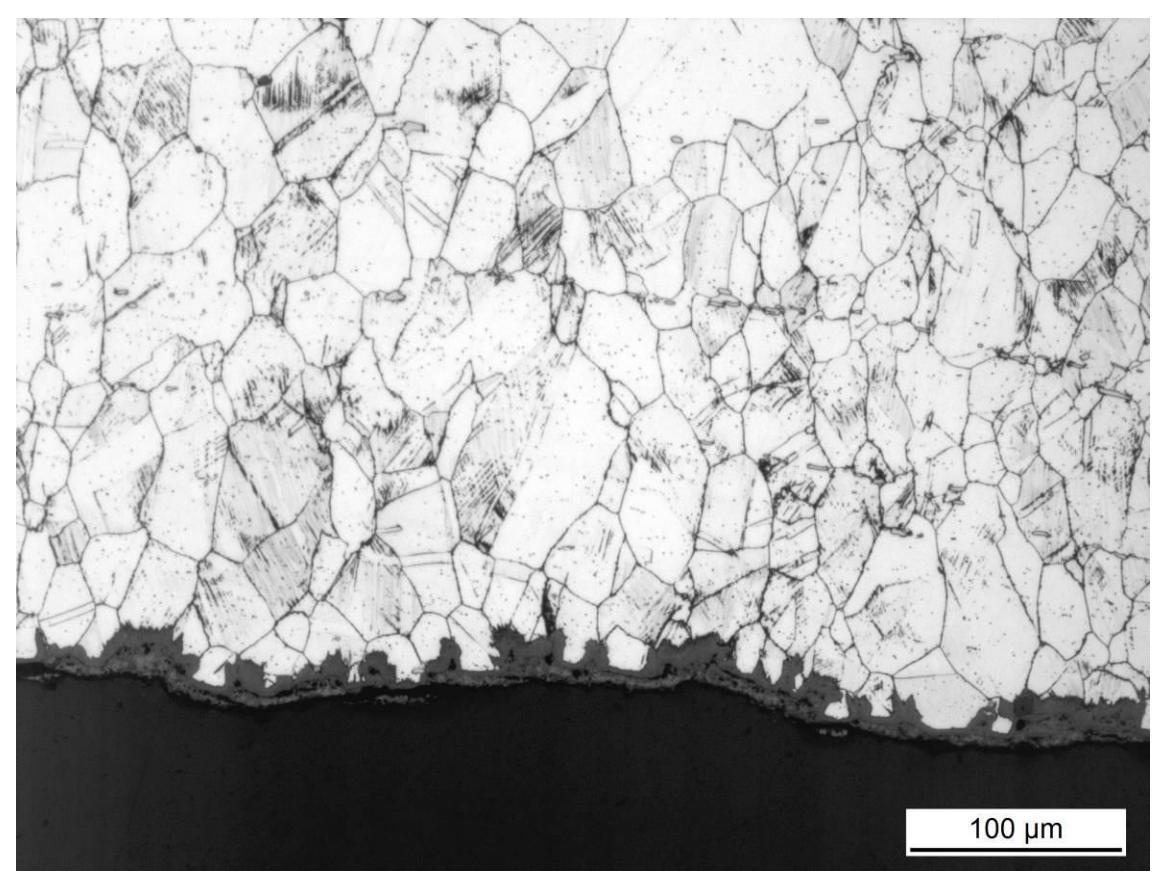
Kuva 10. Putken sisäpinnan oksidi
