Suomen Soodakattilayhdistys ry

## KESTOISUUSTYÖRYHMÄN KOKOUS IV/2006

### **Materiaalien sulfidoitumiskokeet ja sondinäytteiden analysointi**

| <b>Avainsanat</b><br>Sulfidoituminen, soodakattilasondi, | | <b>Raportin numero</b><br>VTT-R-07360-06 |

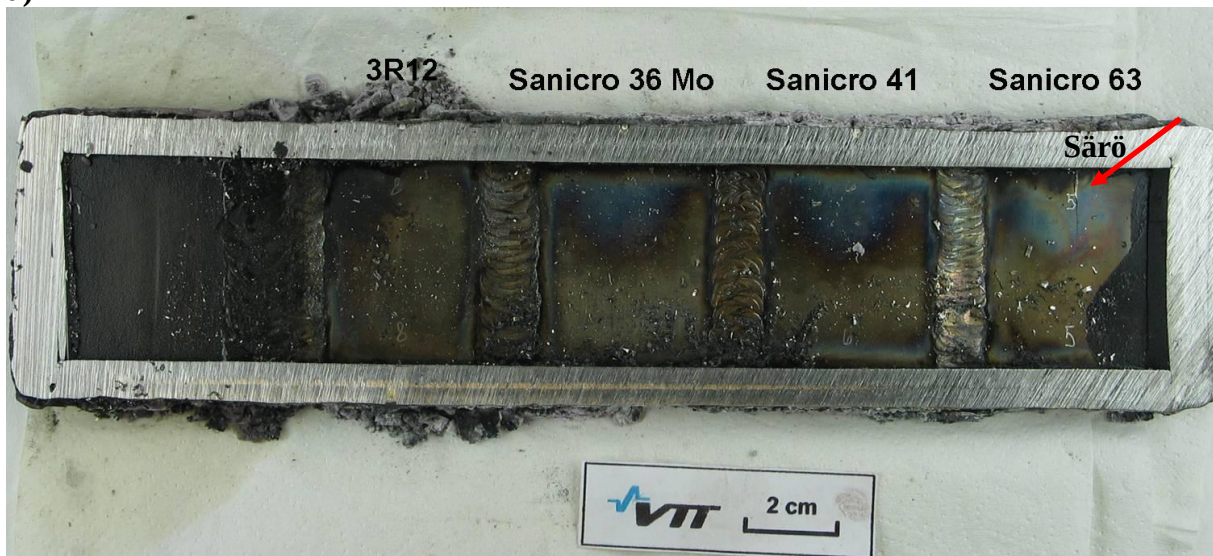
Kuva 1. Irrotetut sondinäytteet a) kokeen 3 jälkeen valettuna epoksiin, ja b) kokeen 4 jälkeen.

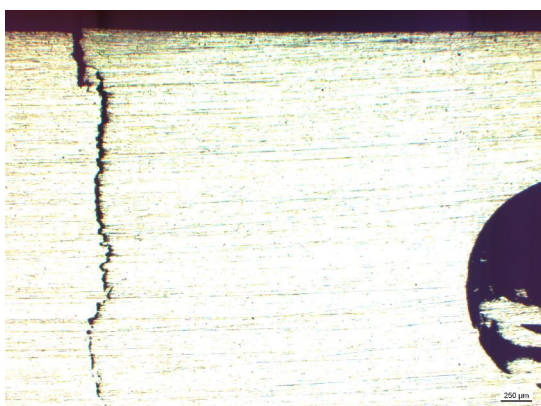
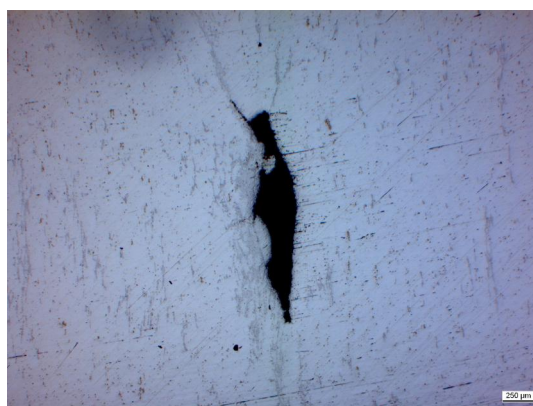
Sanicro 63 oli säröillyt molemmissa kokeissa porausreiän ympäriltä (Kuva 2 a ja b.). Kokeessa 4 materiaali oli säröytynyt näkyvästi kuten kuvassa 1b) näkyy, särö jatkui vielä syvälle näytteen sisälle (Kuva 2b).

Kuva 2. Säröilyä näytteessä Sanicro 63 a) Koe 3 ja b) Koe4.

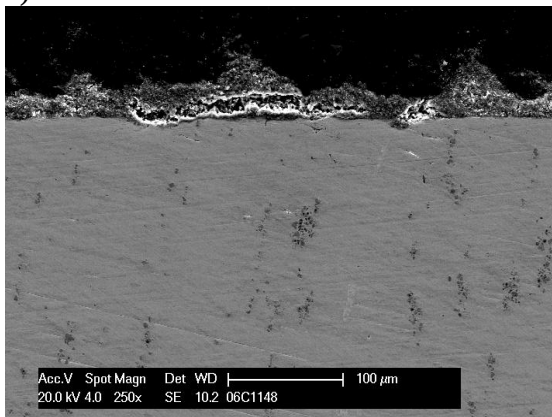
Kokeessa 3 näytteessä oli havaittavissa myös pinnansyöpymistä (kuva 3a), näytteen pinnalla oli myös paksu hauras suolakerrostuma (Kuva 3b). Kerrostuma oli pääasiassa näytteen

pinnalle kerääntynyttä suolaa, mutta lähimpänä pintaa oleva kerros sisälsi myös runsaasti kromia, sekä jälkiä nikkelistä ja raudasta (Kuva 4). Tästä voidaan päätellä että kokeen 3 aikana muodostunut suola kerrostuma on alkanut syövyttää pintaa paikoitellen rajustikin.

Kuva 3. Suolakerrostumaa ja syöpyymiä Sanicro 63 näytteiden pinnassa a) ja b) kokeen 3 ja c) kokeen 4 jälkeen.

Kokeessa neljä yhtä voimakasta pinnan syöpymistä ei havaittu, mutta viitteitä tästä sekä selvä kerrostuma oli havaittavissa (Kuva 3 c). Kuten aiemmassa kokeessa tämäkin kerrostuma koostui pääasiassa suolasta (K, Na, S), mutta sisin kerros sisälsi myös pieniä määriä metalleja (Ni, Cr, Fe) (Kuva 5).

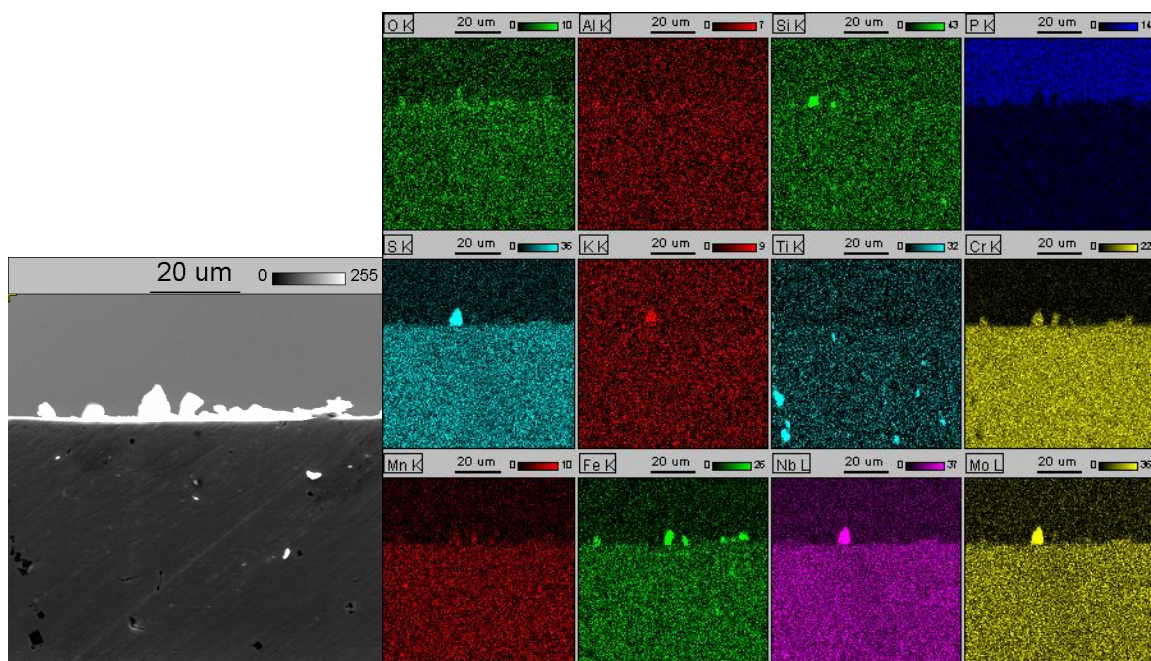
Kuva 4. Alkuainekartta Sanicro 63näytteen pinnasta kokeen 3 jälkeen.

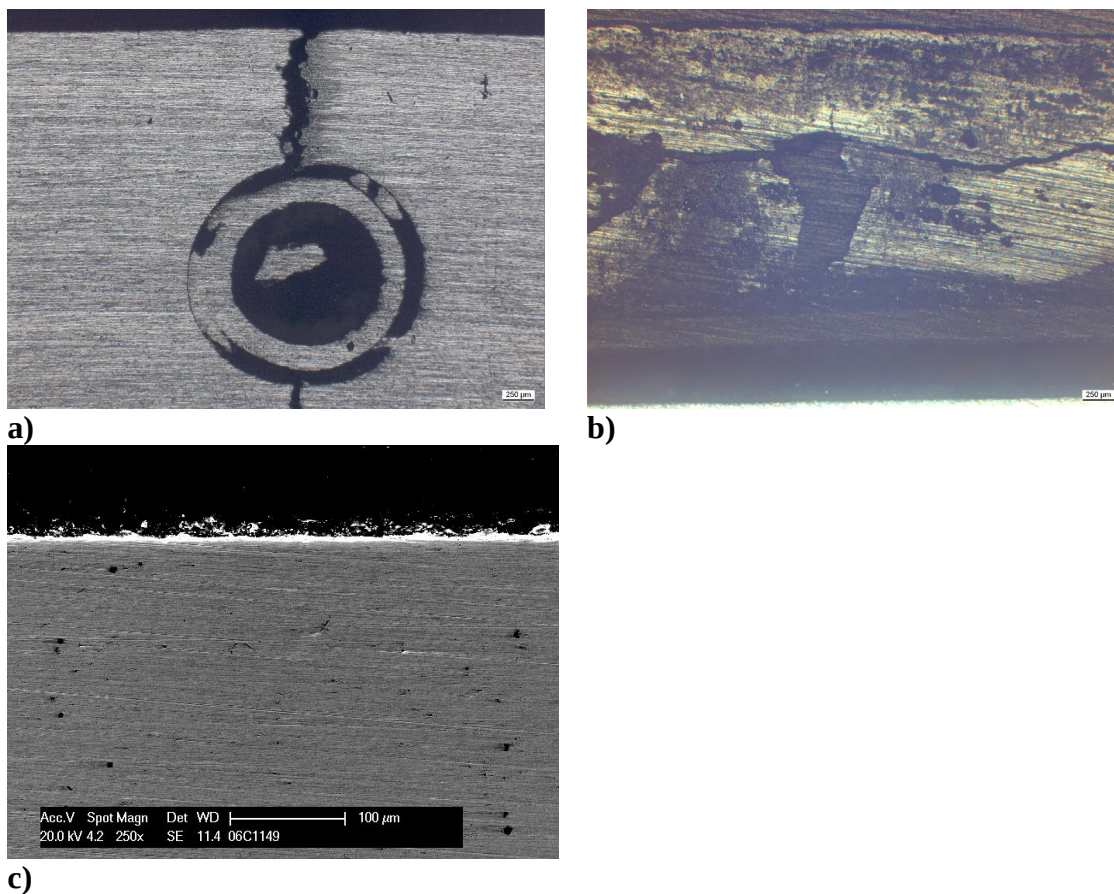
Sanicro 41 oli kokeessa 3 säröillyt porausreiän yläosasta? (kuva 6a). Näytettä peitti paksu hauras suolakorroosio kokeen 3 jälkeen (kuva 6b). Kerrostuma lähinnä metallin pintaa koostui myös suurelta osin suolasta (S, Na, K), mutta sisälsi myös pieniä määriä nikkeliä, rautaa ja kromia (kuva 7). Pinnassa oli havaittavissa myös pientä epätasaisuutta, mikä viittaa alkavaan pinnan syöpymiseen.

Kuva 6. Näyte Sanicro 41 a) ja b) kokeen 3 jälkeen ja c) kokeen 4 jälkeen

Kokeen 4 jälkeen ei Sanicro 41 näytteessä havaittu säröilyä porausreiän läheisyydessä?, ainakaan yhtä suuressa määrin kuin kokeessa 3. Alkujaan paksu hauras suolakerros peitti myös näytteen kokeen 4 jälkeen, mutta näytteen valmistuksessa materiaalin pintaan jäi vain tiivein kerros näytteen pinnalla (kuva 6c). Tämä tiivis kerros sisälsi suolan lisäksi myös etenkin kromia. Myös tämän näytteen pinnassa oli korroosion alkamiseen viittaavaa epätasaisuutta.

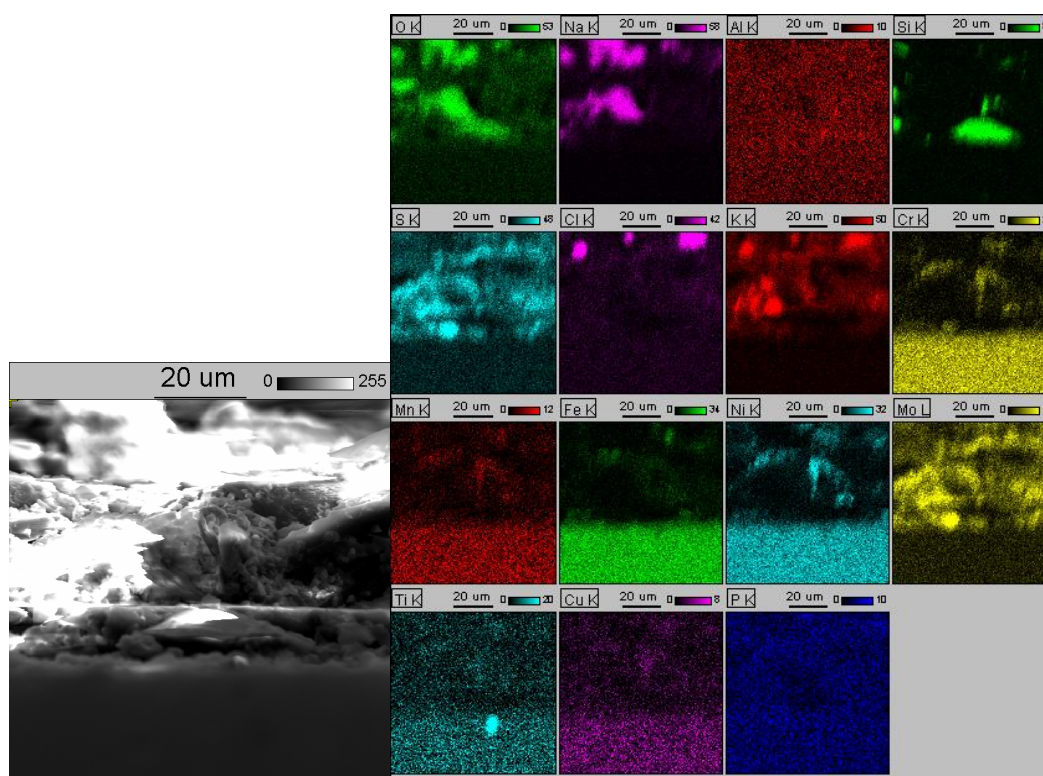
Kuva 7. Alkuainekartta Sanicro 41 näytteen pinnasta kokeen 3 jälkeen.

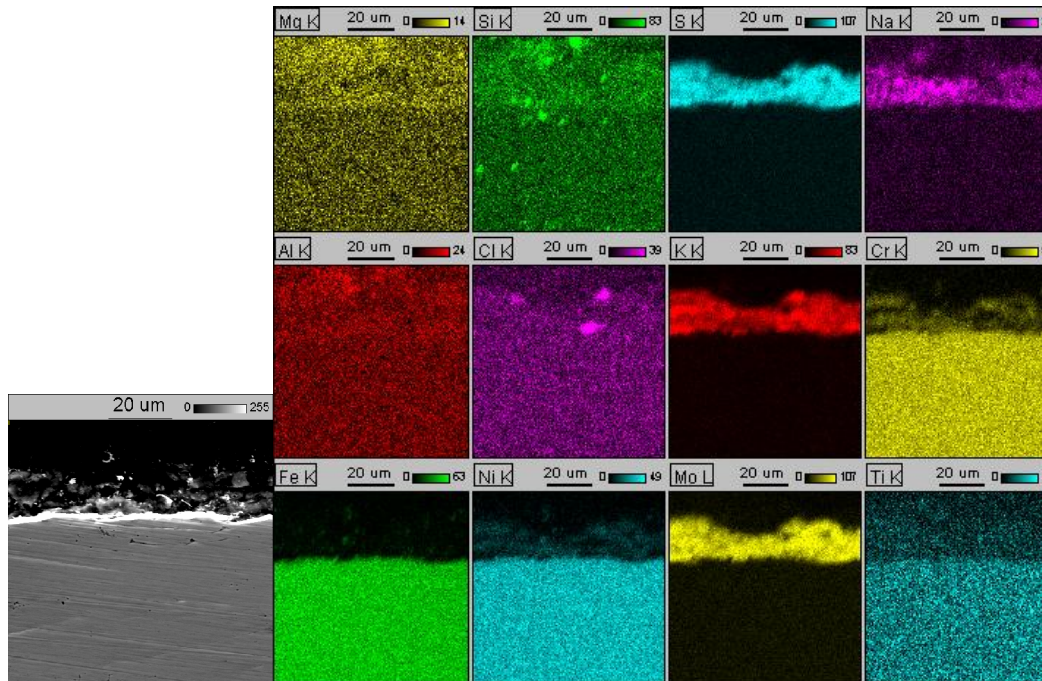
Kuva 8. Alkuainekartta Sanicro 41 näytteen pinnasta kokeen 4 jälkeen

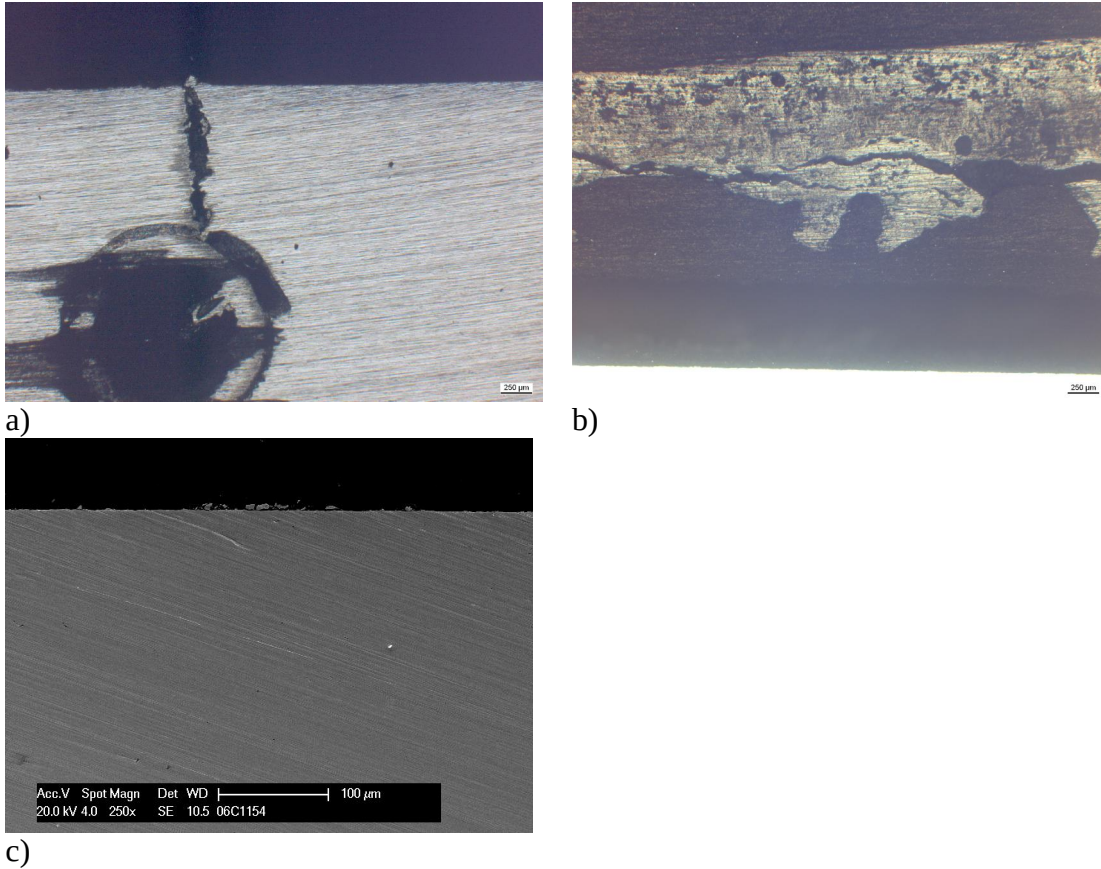
Myös Sanicro 36 Mo oli säröillyt porausreiän alkupäästä (kuva 9a) kokeessa 3. Kokeessa 4 vastaavaa säröilyä ei ollut havaittavissa. Näytettä peitti paksu hauras suolakerros kokeen 3 jälkeen (kuva 9b). Kerrostuma lähinnä metallin pintaa koostui myös suurelta osin suolasta (S, Na, K), mutta sisälsi myös paljon kromia ja pieniä määriä nikkeliä ja rautaa (kuva 10).

Kuva 9. Näyte Sanicro 36 Mo a) ja b) kokeen 3 jälkeen ja c) kokeen 4 jälkeen.

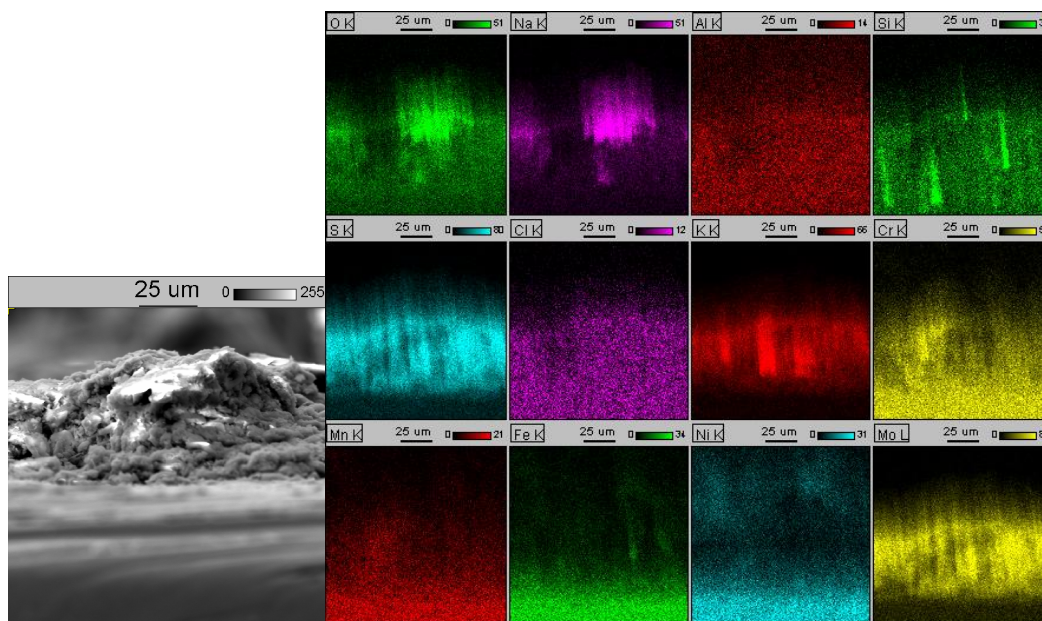
Kuva 10. Alkuainekartta Sanicro 36 Mo näytteen pinnasta kokeen 3 jälkeen

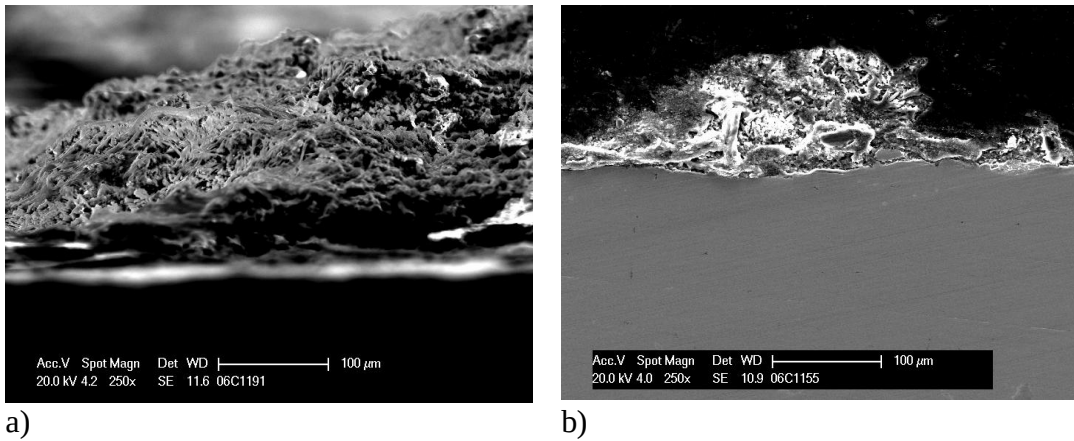
Materiaali 3R12 (304L) oli ainoa näytteistä, joissa ei kummassakaan kokeessa havaittu säröilyä. Näytettä kyllä peitti paksu hauras suolakerros kokeen 3 jälkeen (kuva 11a). Kerrostuma lähinnä metallin pintaa koostui suolasta (K, S, Na) sekä erittäin pienistä määristä kromia, nikkeliä ja rautaa (kuva 12). Kerrostuman metallipitoisuus oli kuitenkin erittäin pieni, joka viittaa vähäiseen reaktioon suolakerrostuman ja metallin välillä. Pientä pinnan epätasaisuutta oli kuitenkin havaittavissa, mikä viittaa siihen että syöpymisen alkuun. Kokeessa 4 kerrostuma koostui puhtaasti suolasta (kuva 13). Tosin pientä pinnan epätasaisuutta oli havaittavissa myös tämän kokeen jälkeen.

Kuva 11. Näytteen 3R12 pinta a) kokeen 3 jälkeen ja b) kokeen 4 jälkeen.
