# Ny Sodapanna Iggesunds Bruk

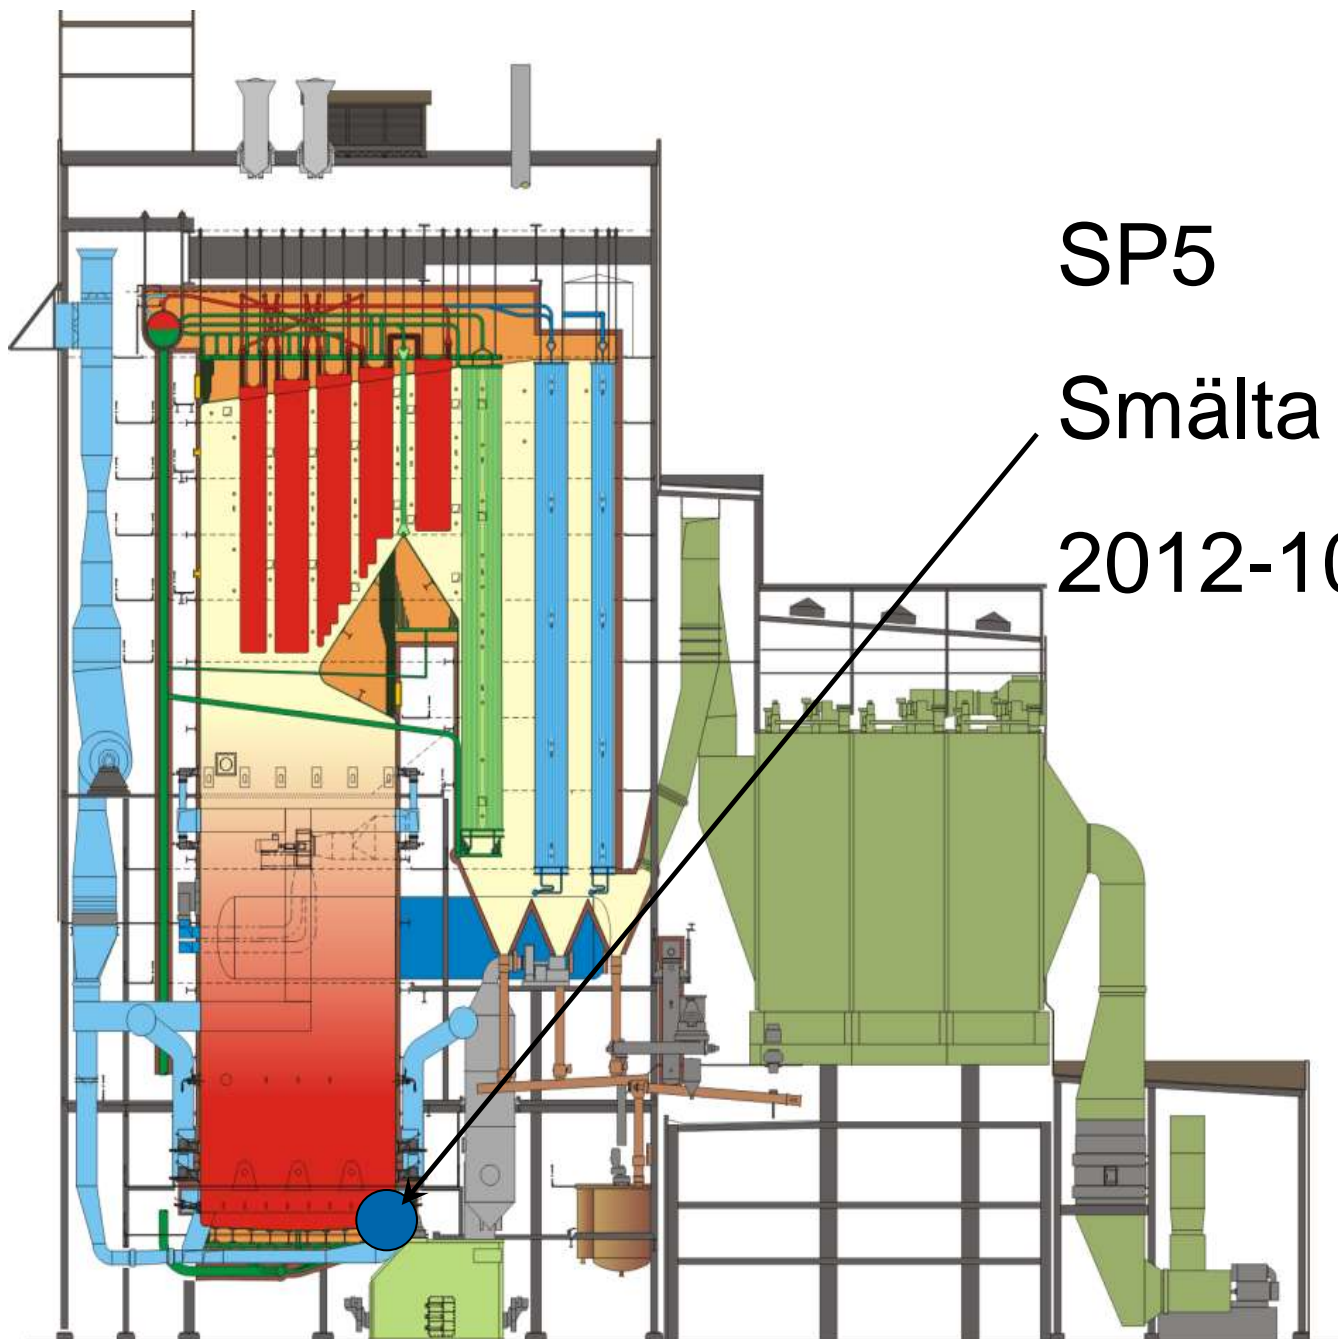
SP5

- Höga halter kisel i pannvattnet
  - Behov att blåsa pannvatten → Ny erfarenhet (Kisel mätare)
- Hög ångförbrukning till sotapparater
  - Lägsta inkommande ångtryck i världen på en s.p?
- Sotapparater
  - Går bra, men har diverse onödiga barnsjukdomar...
  - Ha ingen övertro mot minskat behov av underhåll!
- Safety-Related System (SRS)
  - Vanliga gränslägen har stoppat pannan...?
- Smältagenomslag efter drygt 4 månader!
- Skada i löpränna 2!
- Annars går pannan bra!

Smälta genomslag

2012-10-17

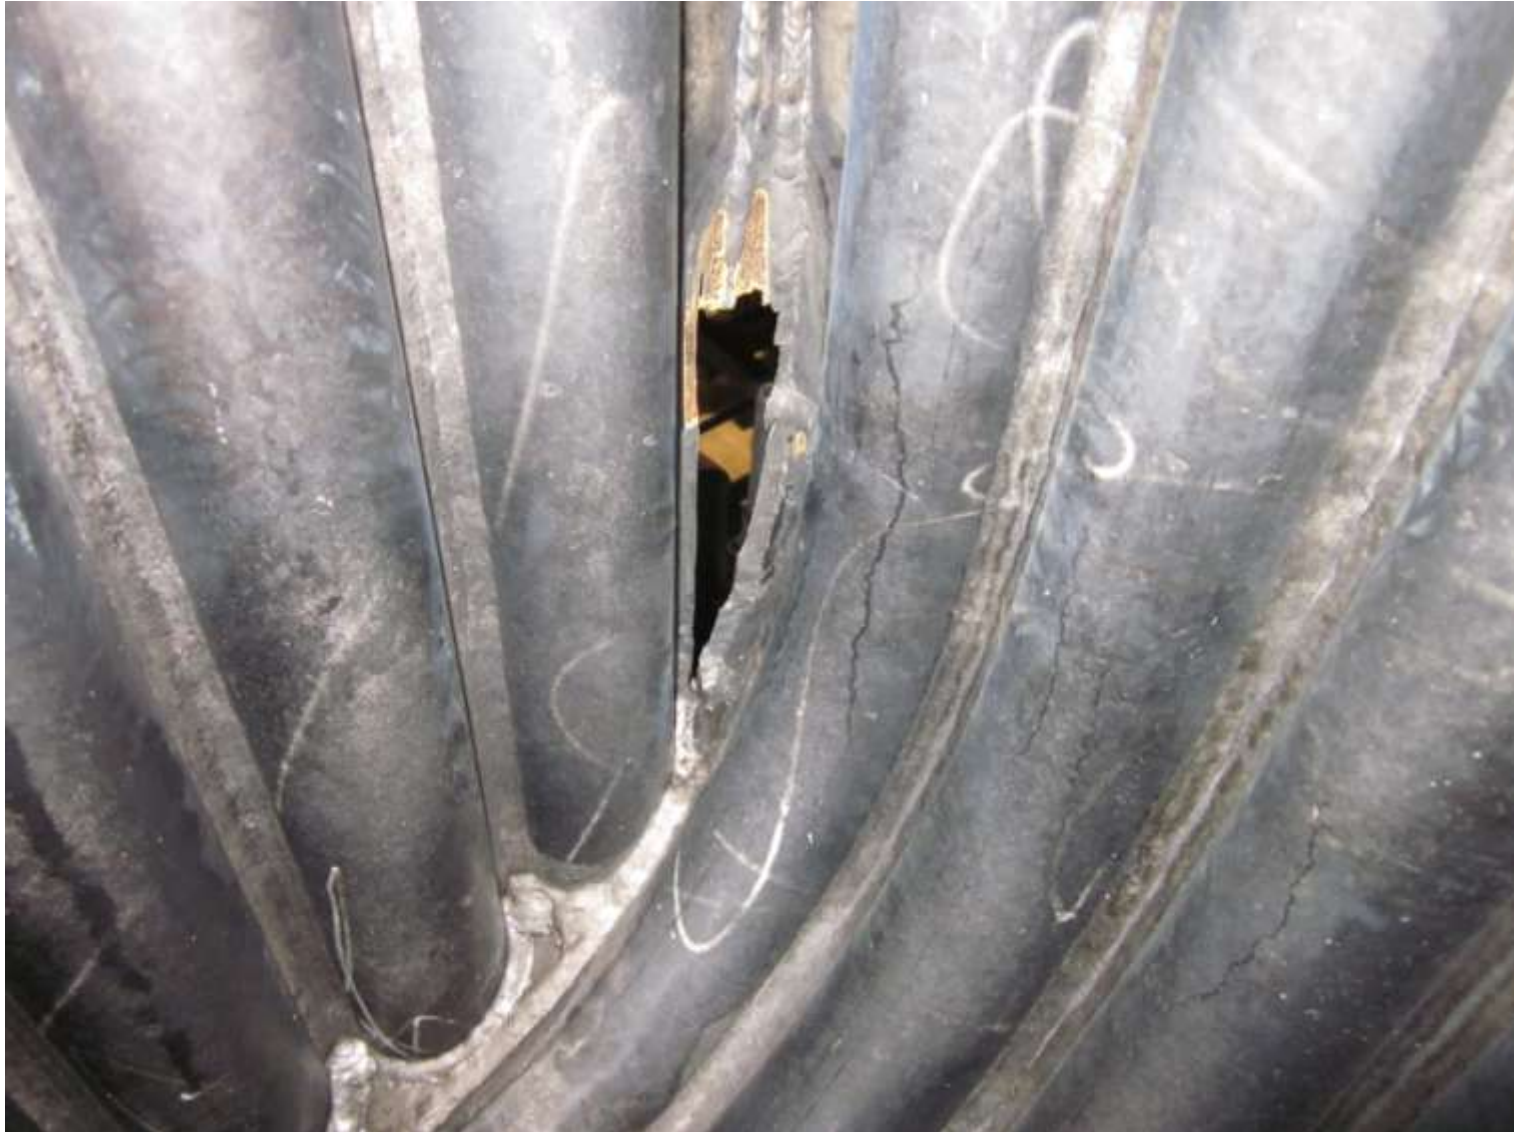
# SP5 Smälta genomslag

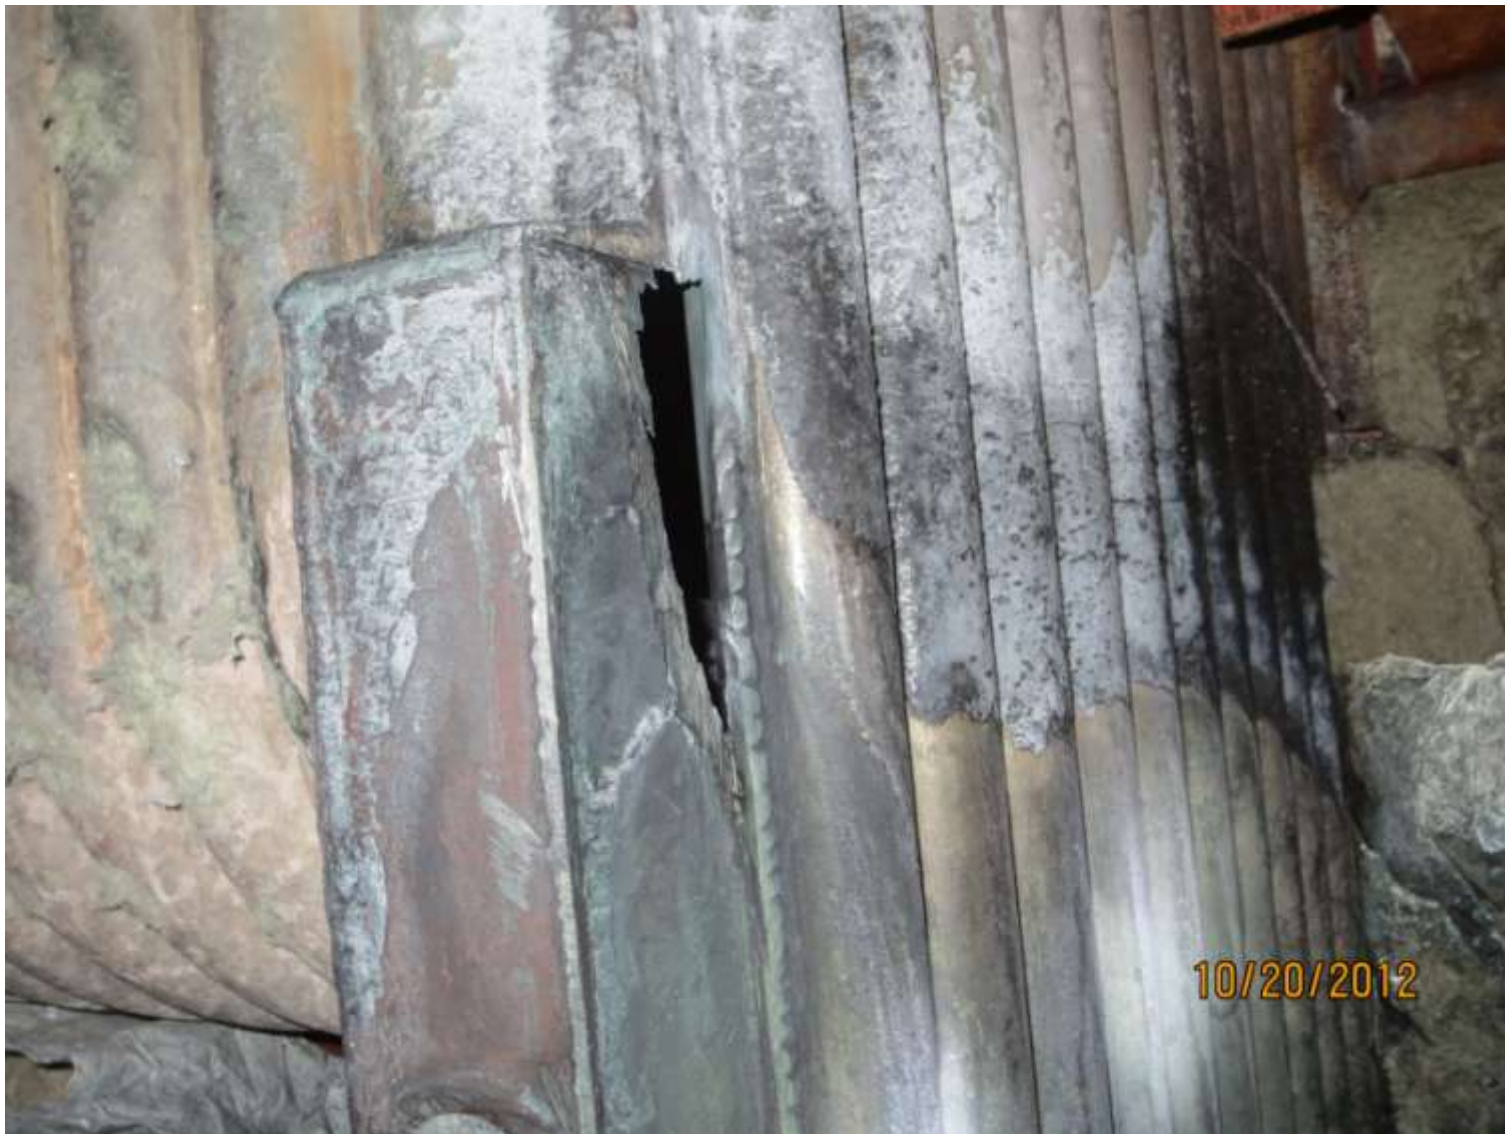
# SP5 Smälta genomslag

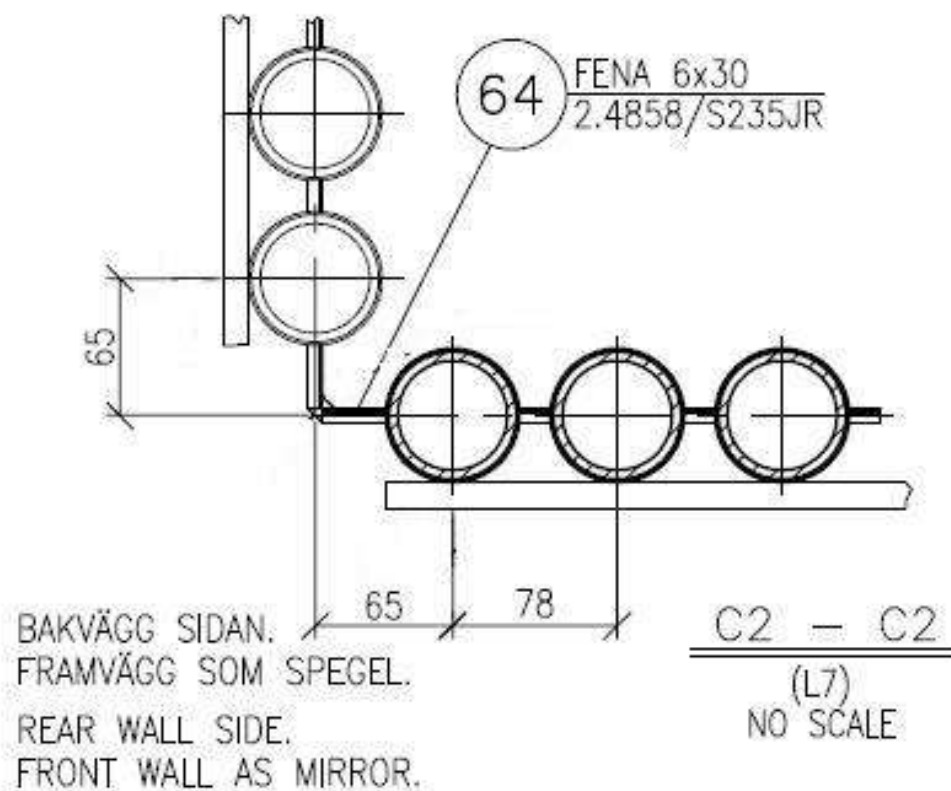
# SP5 Smälta genomslag

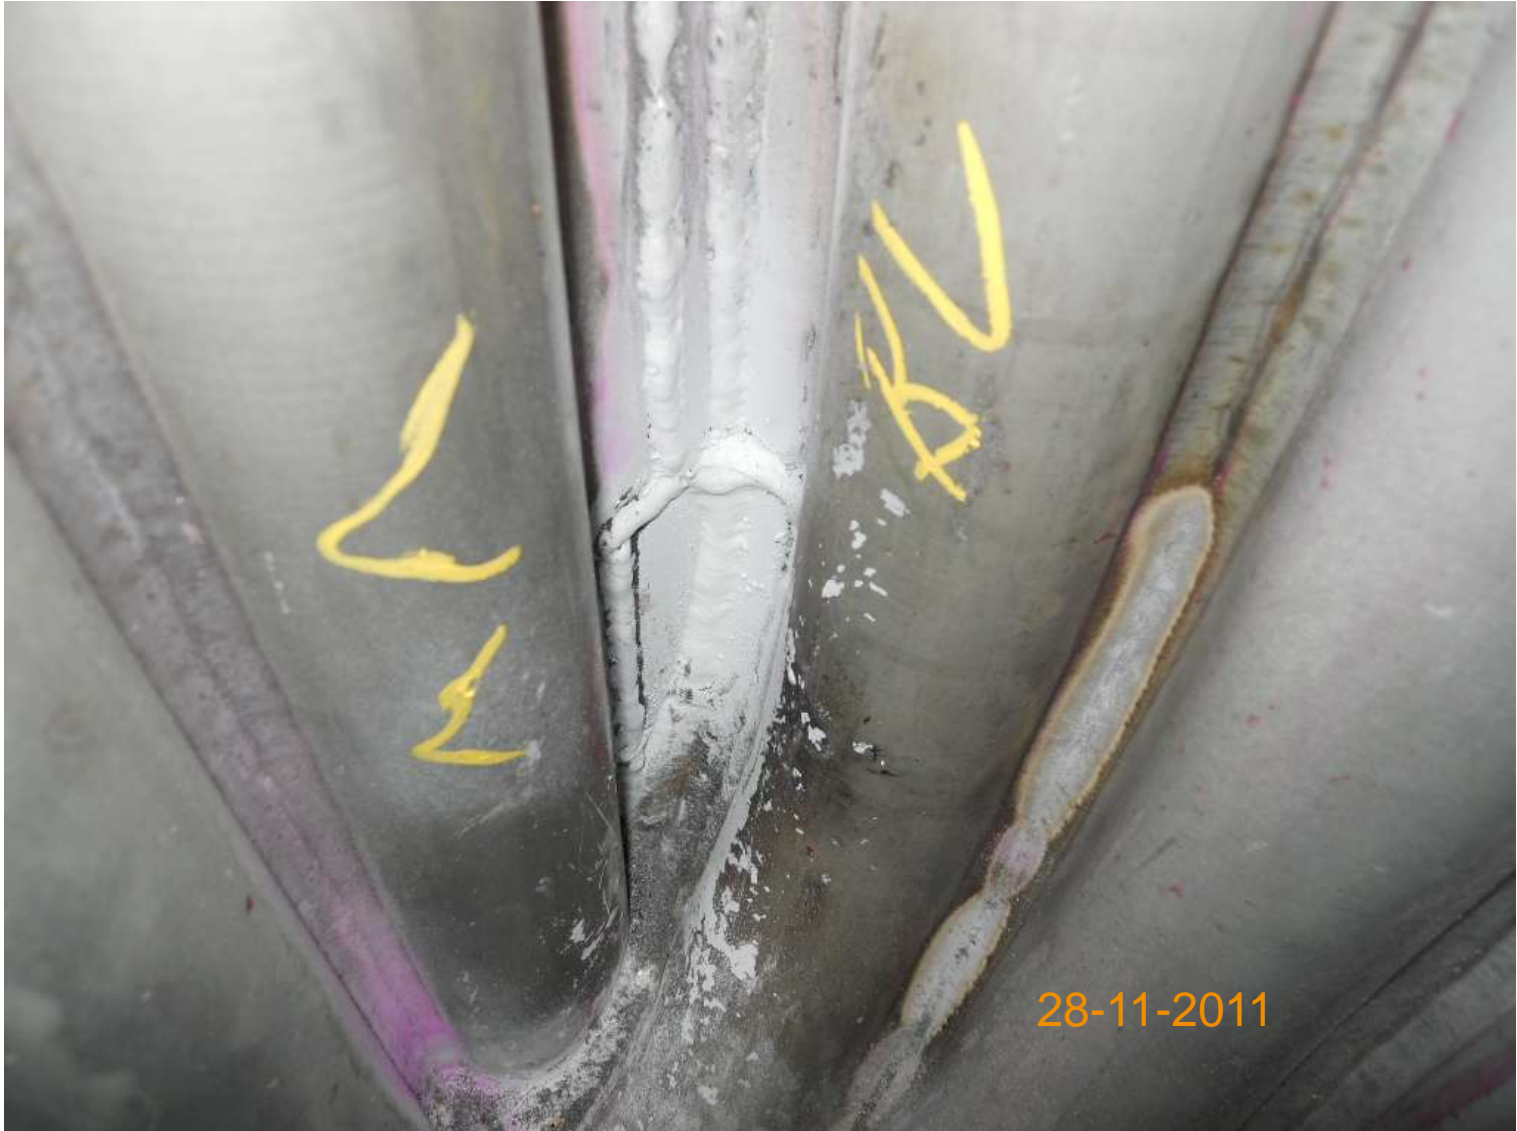
# SP5 Smälta genomslag
