ETY-Soodakattilavaliokunta

KONEMESTARIPÄIVÄ 1990  
Kymin Paperiteollisuus Oy,  
Kuusankoski 5.4.1990

EV-11695V  
ETY-Soodakattilavaliokunta  
Konemestaripäivä 1990

SOODAKATTILOIDEN POHJAVAURIOT

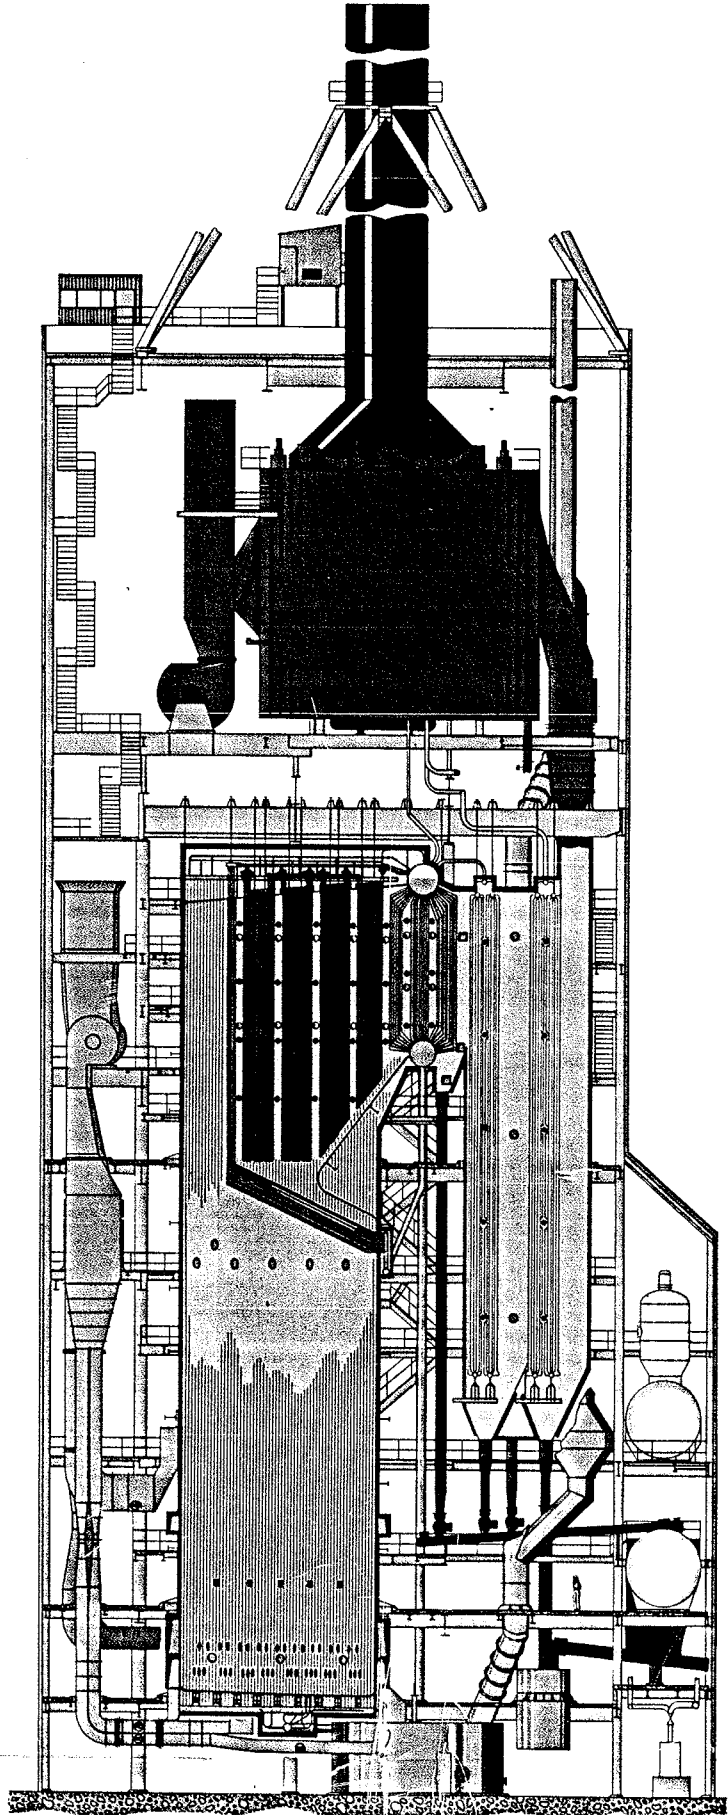
**RECOVERY BOILER**  
1600 tds /day  
70.2 kg/s, 82 bar, 480°C

## SOODAKATTILAN VAARATILANNE

Kattila oli pysäytetty 20.02.1990 tehtaas tuotannon-  
rajoitusseisakkiin. Kattilaa ei normaalitavasta  
poiketen jähdytetty vaan se pulloitetttiin höyry-  
verkon osalta. Savukaasupesurin korjaus- ja huolto  
töiden takia myös savu- ja ilmakeanavat suljettiin.  
Ilmanesilämmityspatterit jätettiin käyttöön.  
Kaikki em toimenpiteet johtuivat tulossa olevasta  
takuukokeesta, jonka takia kattila haluttiin pysyvän  
käyttötilassa seisokin yli.

Kattilalla tehtiin seisanatilan sallimia tarkatus-  
ja korjaustöitä. Kattilassa poltetaan tertiääri-  
ilman seassa laihat hajukaasut. Tähän liittyyen joka  
seisakissa tarkastetaan tertiääri-ilma kanavat ja  
rekisterit. Tertiääri-ilma kanavan miesluukun avaa-  
misen yhteydessä laitosmies päätti avata myös öljy-  
ilmakeanavan miesluukun, joka on aivan tertiääri  
kanavan vieressä. Avatusta luukusta tuli noin 5 m3  
vettä.

Suoritetussa selvityksessä todettiin veden joutuneen  
öljyilmakeanavaan lauhtumisen seurauksena vuotavasta  
sekundääri esilämmitimestä. Öljyilma on kylmää  
ilmaa, joka otetaan sekundääri puhaltimen ja esi-  
lämmittimen välistä. Sekundääri-ilma kanavissa ei  
vettä esiintynyt, koska käytössä oleva esilämmitin  
patteri höyrästi vuotaneen veden. Ilmakeana ennen  
puhallinta toimi lauhtuttimena ja lauhtunut vesi  
valui kanavan seinämiä pitkin öljyilmakeanavaan, josta  
veden löytyminen oli täysin sattuman varassa ennen  
kattilan käynnistystä.

Kokemuksen mukaan esilämmitämättömään öljyilma  
kanavaan tulee rakentaa vastaavat veden ilmaisimet  
kuin muihinkin ilmoihiin.

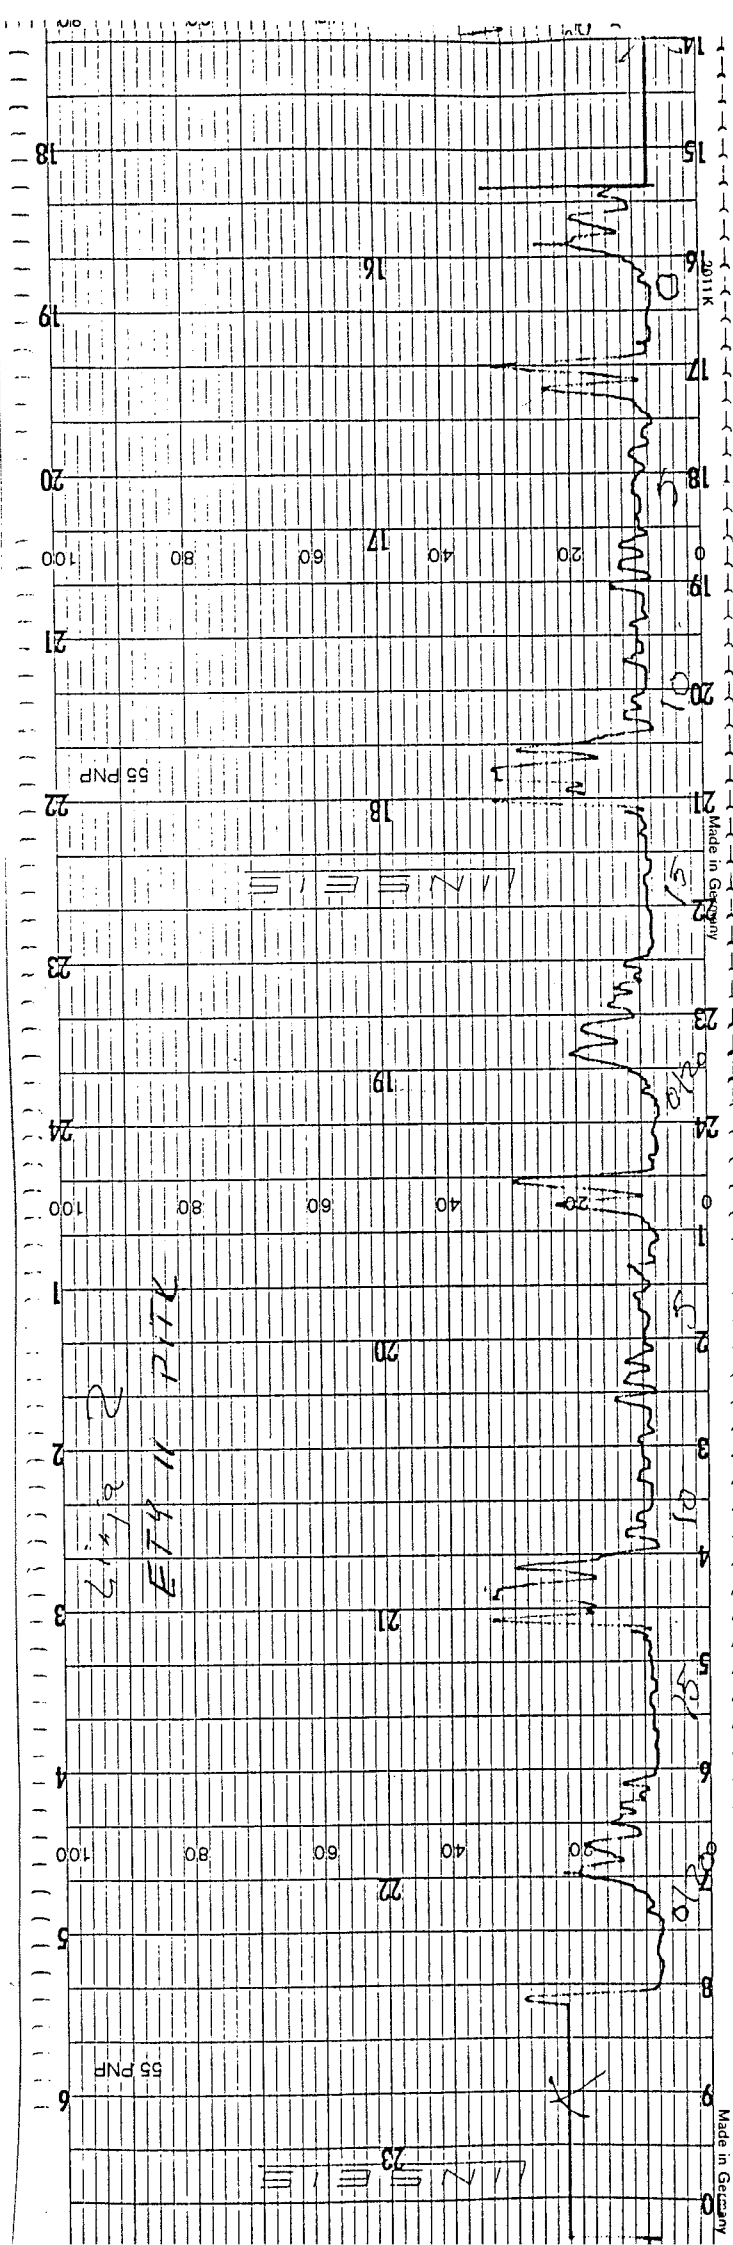
Kuva 3: Piirturikäyrä mittauksista. Kuvasta näkyy BH -indikaatioiden sijainti ja taso.  
Mittauskäyrä näytteestä ETY 11, mittauslinja keskeltä hitsiä, pitkittäin.
