**KTR: Sularänniselvitys –  
raportti 28.8.2019**

# Sulakourujen materiaalitutkimus

| <b>Projektin nimi</b><br>PS18 Sularännit | <b>Projektin numero/lyhytnimi</b><br>121633 |

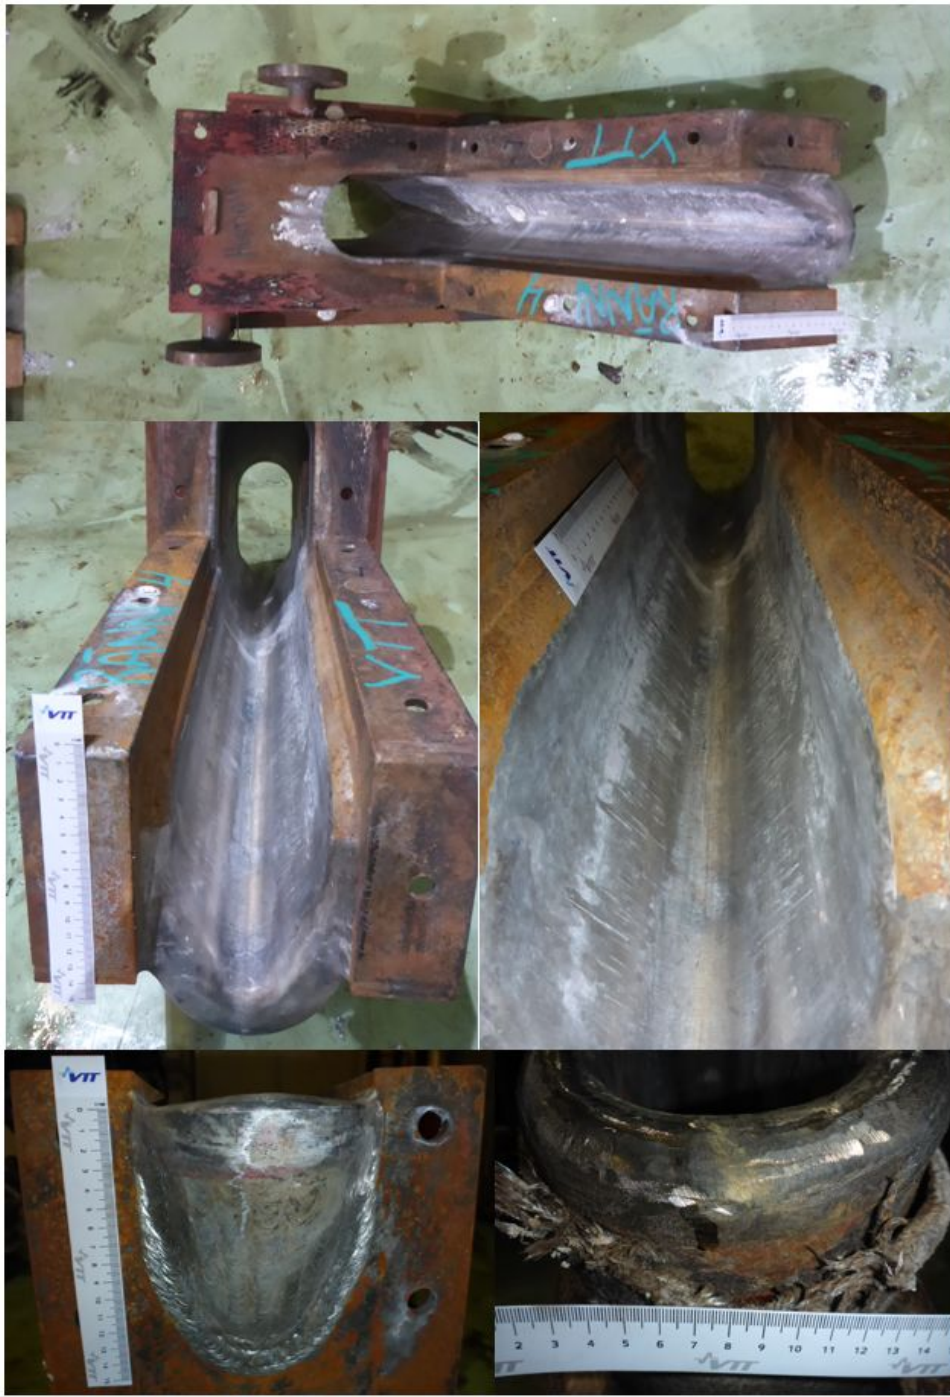
Kuva 73. Tutkimuksiin toimitettu sulakouru, Oulu 4
