Lisätietoja: (oheisen muistilistan pohjalta asian kannalta olennaisiksi katsotut asiat)

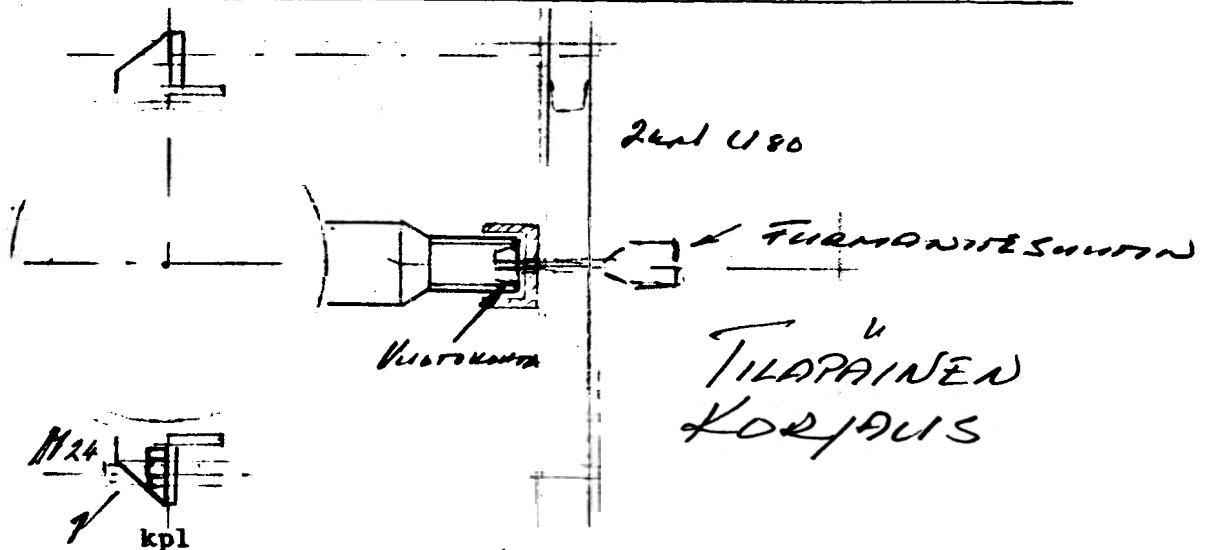
- NORMAALI AJO, SYVE LINJAN ERISTEIDEN  
VÄLISTÄ VEHÄYKÄÄ

- SYVE LINJASTA LÄHTENYT JÄIS LINJA

SOKEOTU AIKANAAN KARTO TULPALLA  
KARTO TULPAN JA PUTKEN VÄLIIN JÄÄNYT  
KARPA TILA OTOLLINEN ALKUI KOKOONLLE

- TILAPAINEN KORJAUS FURMANITE MAHALLA

- LAULLINEN KORJAUS NATANEN POISTO  
TÄI KUNNON "HATTU" NATAN PÄÄN
