MB KEMI SOODAKATTILA  
K-17120

TULISTIN JA TULIPESÄ-  
VAURIO

## TAMPELLA RECOVERY UNIT

KEMI OY PULP MILL, FINLAND

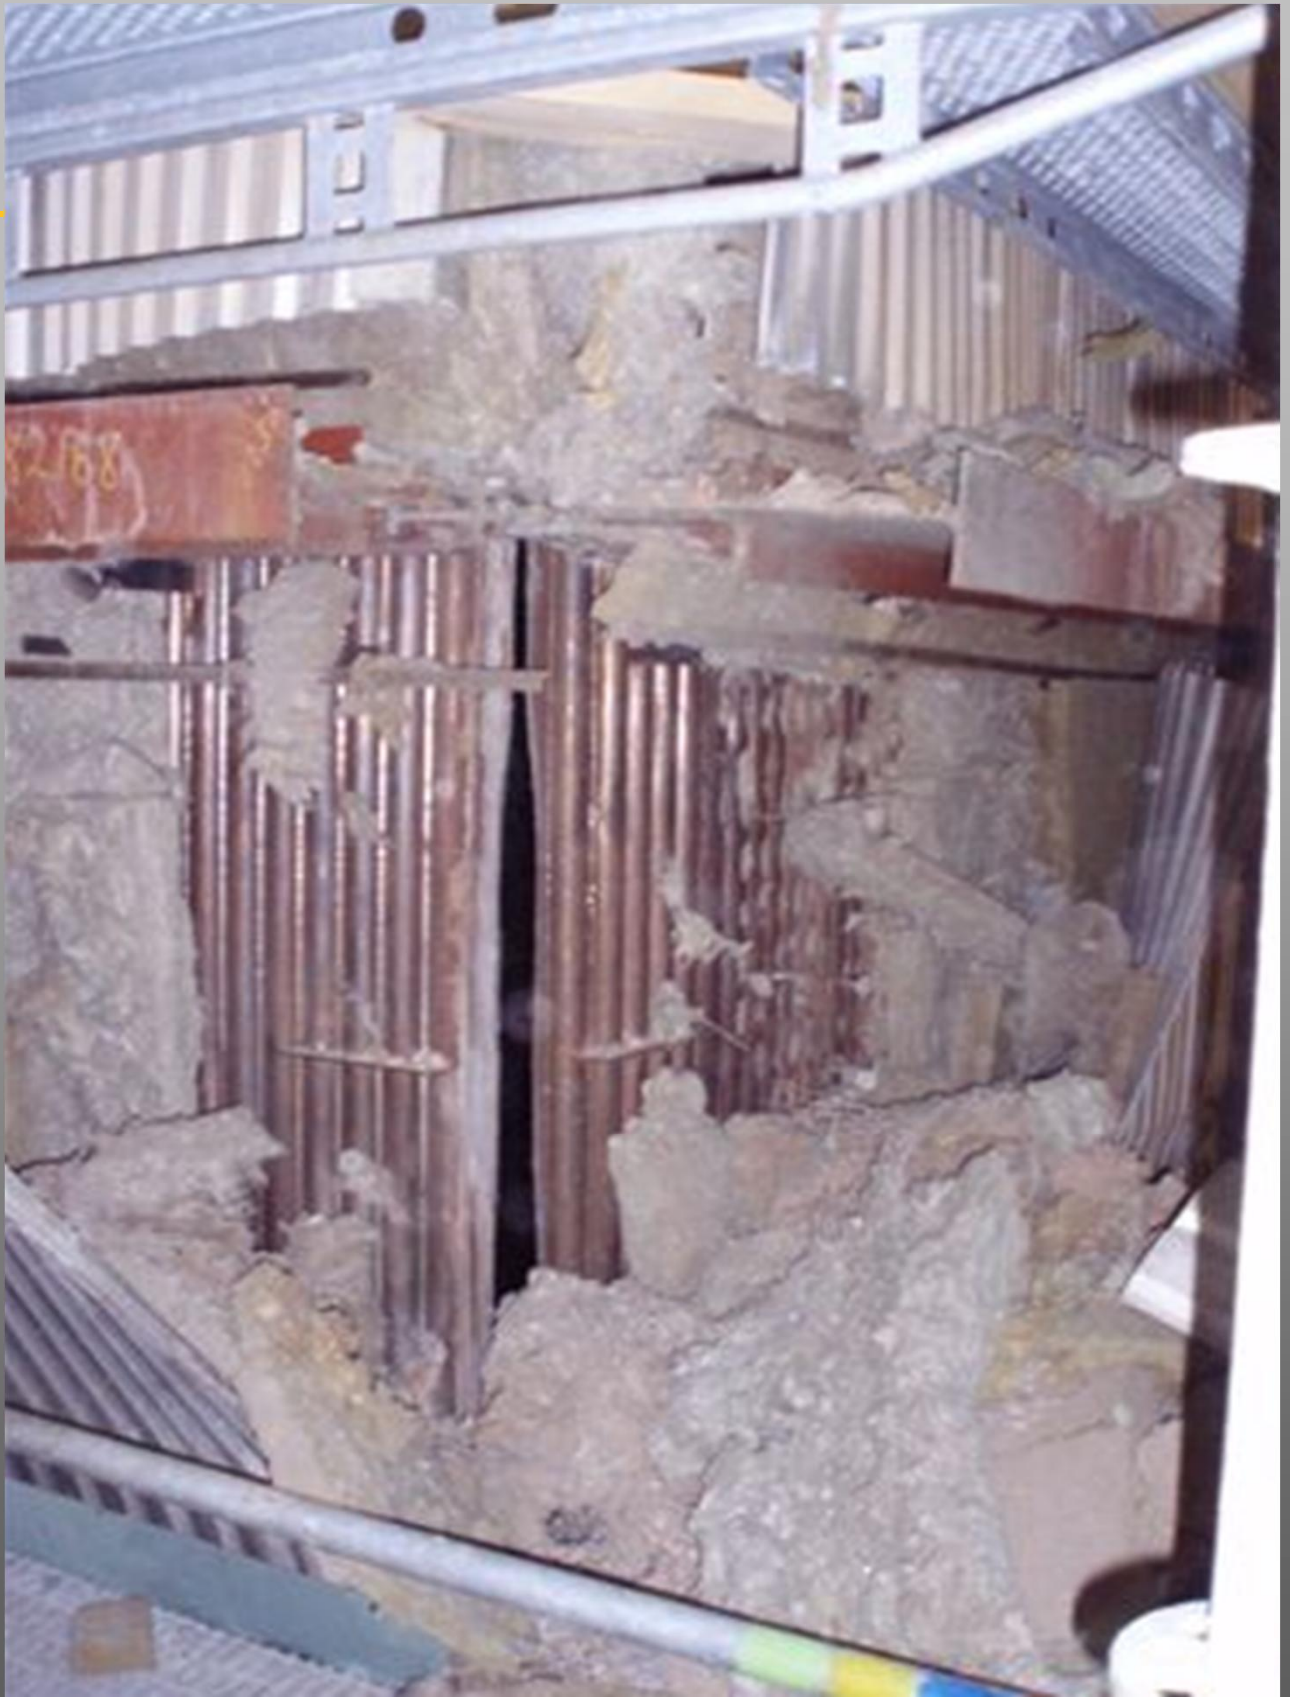
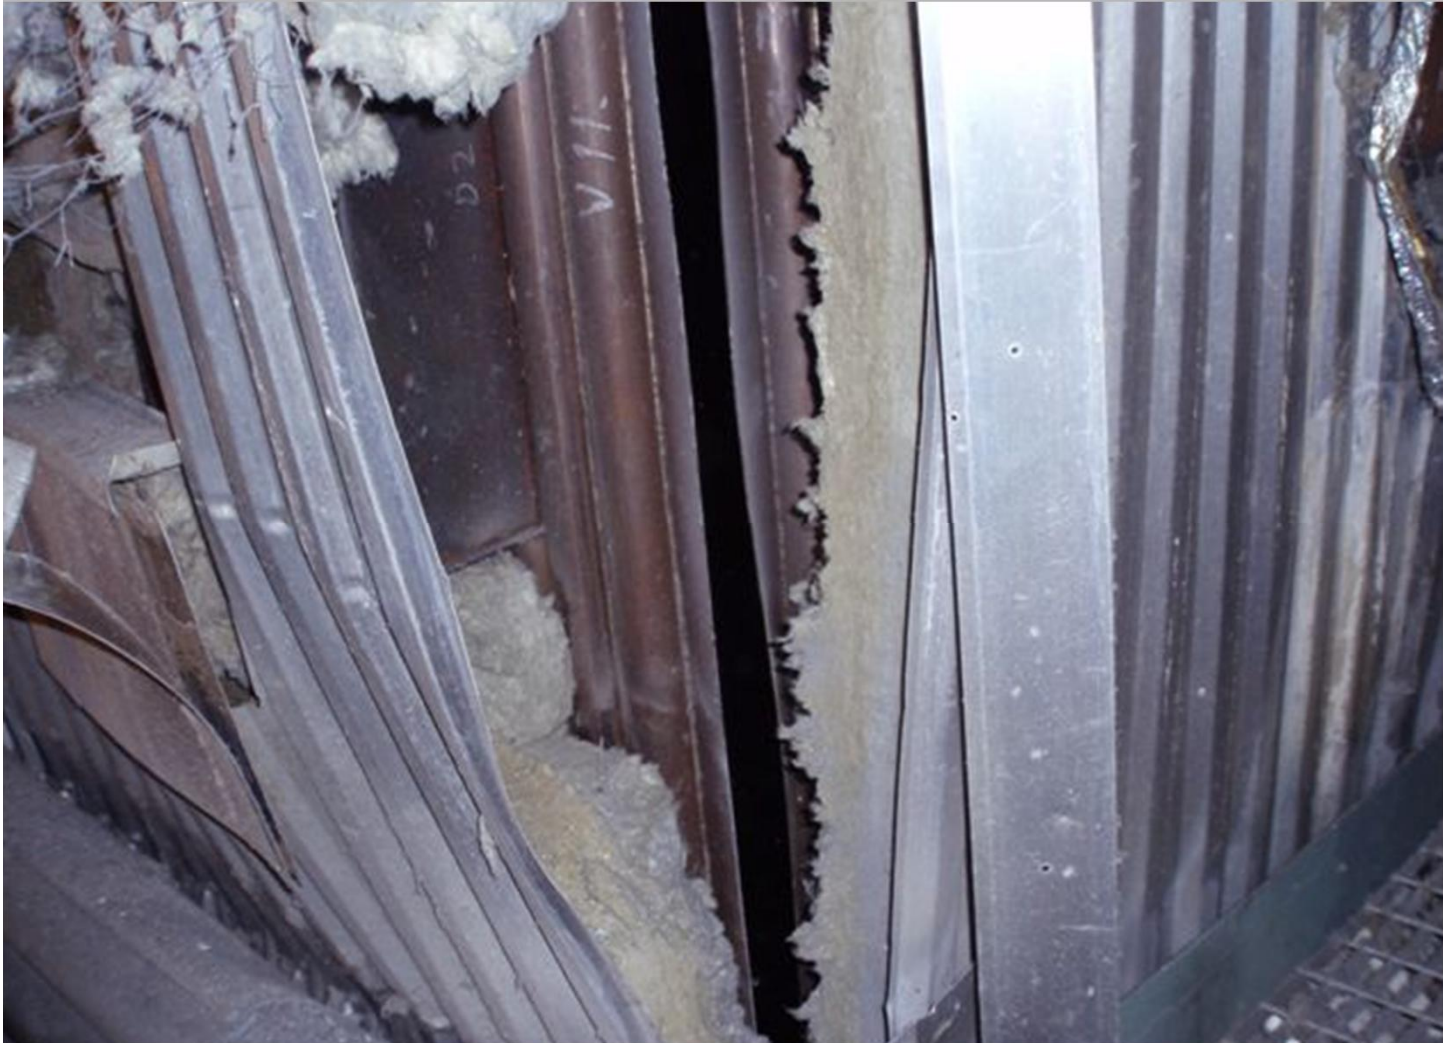
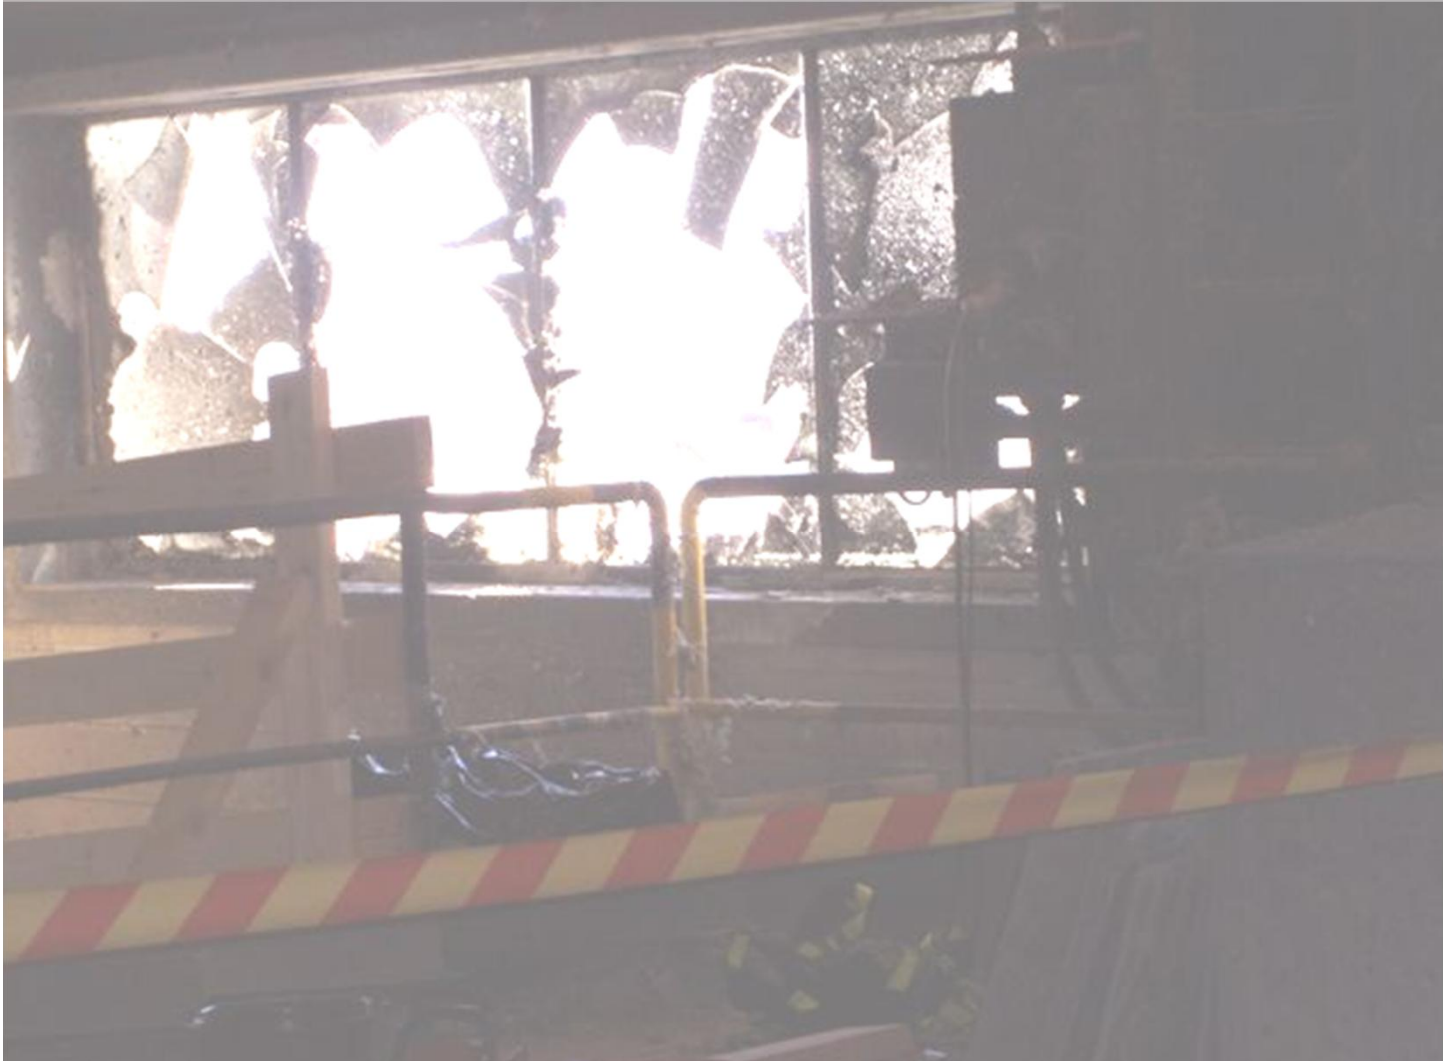
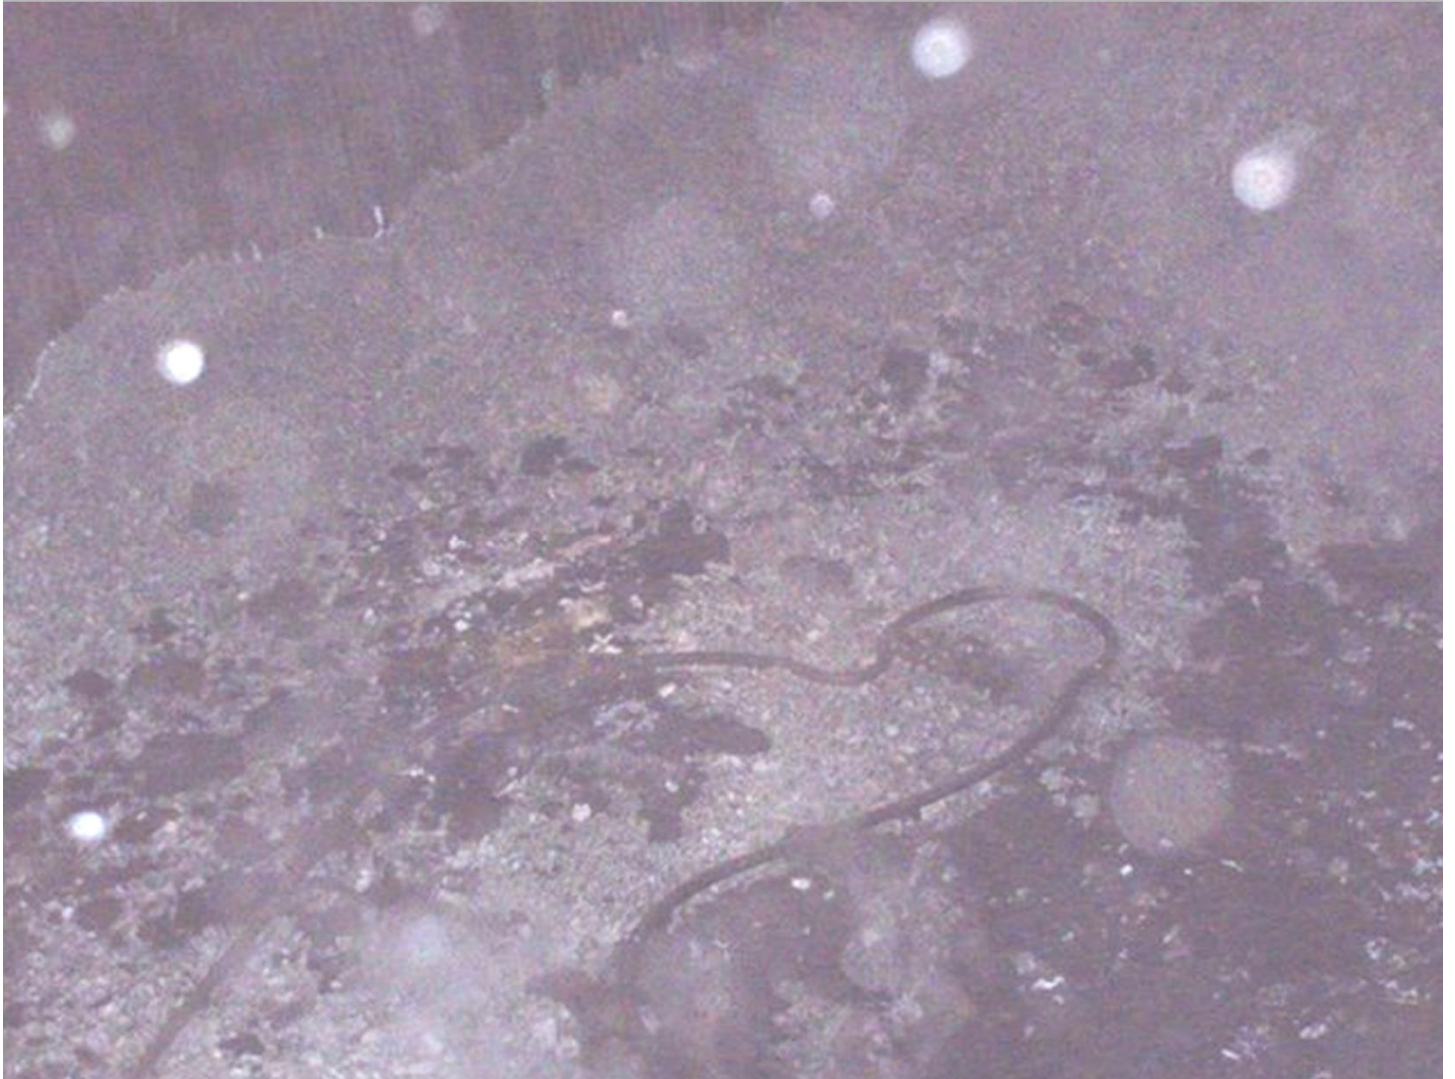
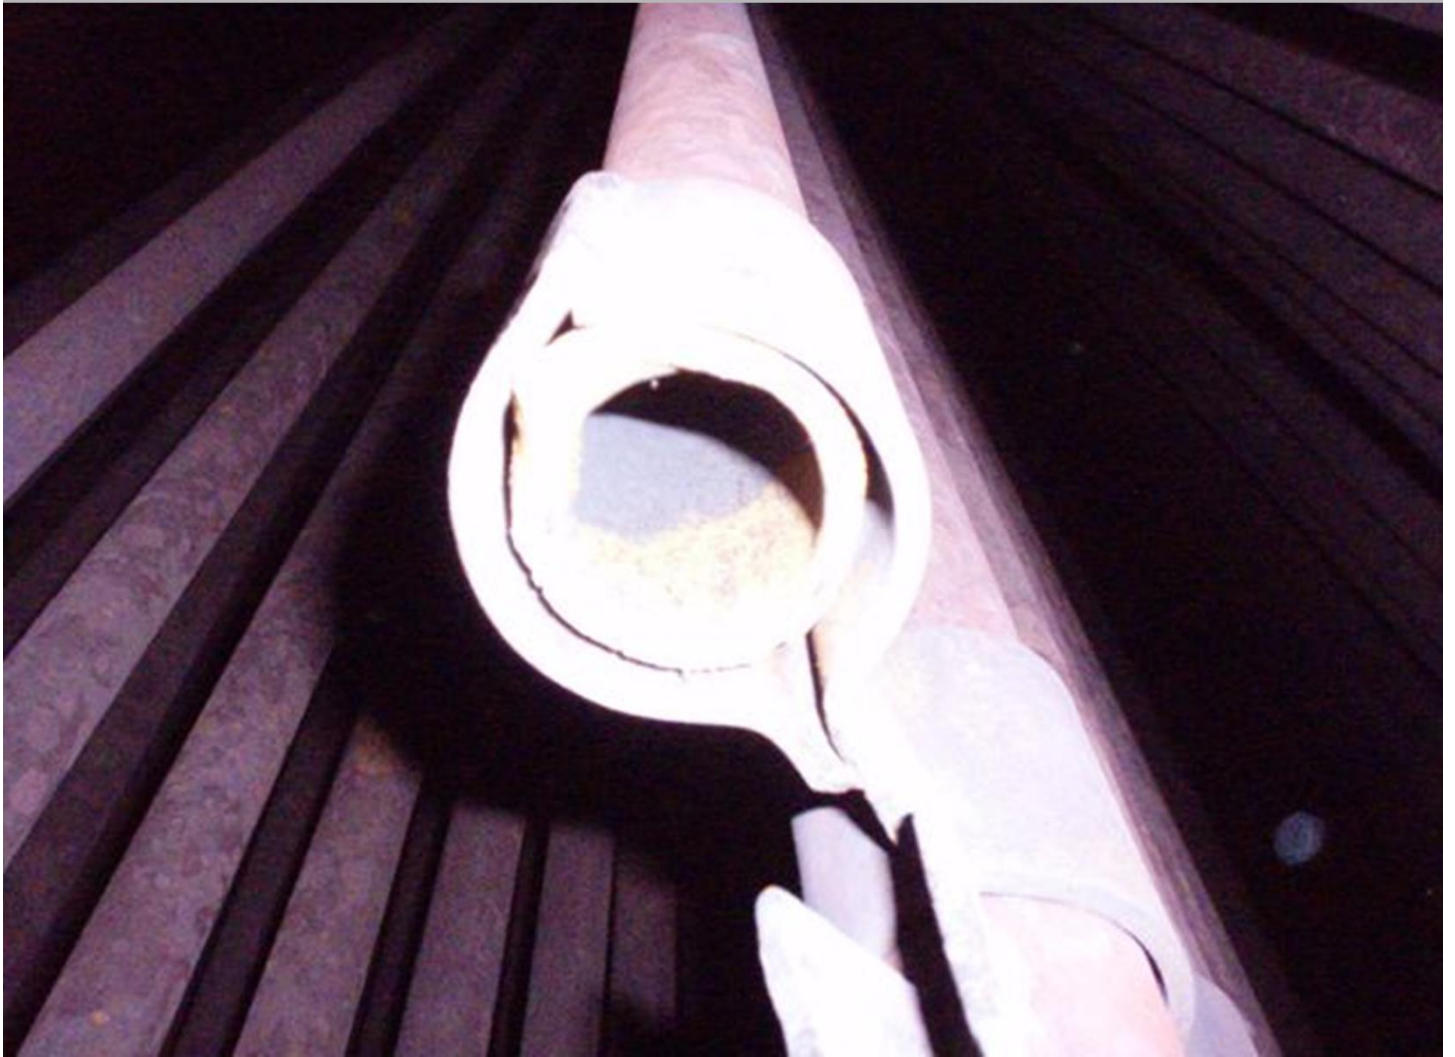
- **26.2.2008 klo 20.00**
  - Aloitettiin tulistajien pesu primääritulistajalta tulipesän tarkastuksen jälkeen.
  - Tulistinta pestiin n. tunti, jonka aikana vesi juoksi tulipesästä liuottajaan.
- **26.2. 2008 klo 20.50**
  - Siirryttiin pesemään sekundääritulistinta.
  - Sekundääritulistimen pesun aloituksessa tulistimesta irtosi voimakkaasti kameja ja tulipesästä kuului räjähdystenomainen ääni, jonka yhteydessä avautui paineen vaikutuksesta tulipesän suojaksi rakennettu kattilan heikko nurkka.

- 
- **Kattilarakennus oli tyhjennetty pesun ajaksi varotoimenpiteenä.**
  - **Lipeänpolton lopetuksesta heikon nurkan pettämiseen oli kulunut aikaa 16 ja puolituntia.**
  - **Tulipesän pohjan tarkastuksessa sisällä havaittiin takaseinän vasemman nurkan alueen olevan n. 10 m<sup>2</sup> alueelta kuopalla ja pirstoutunut.**
