# UPM - Kymi

## Lyhyt yhteenveto soodakattila 3 ja Sellutehtaan seisokista

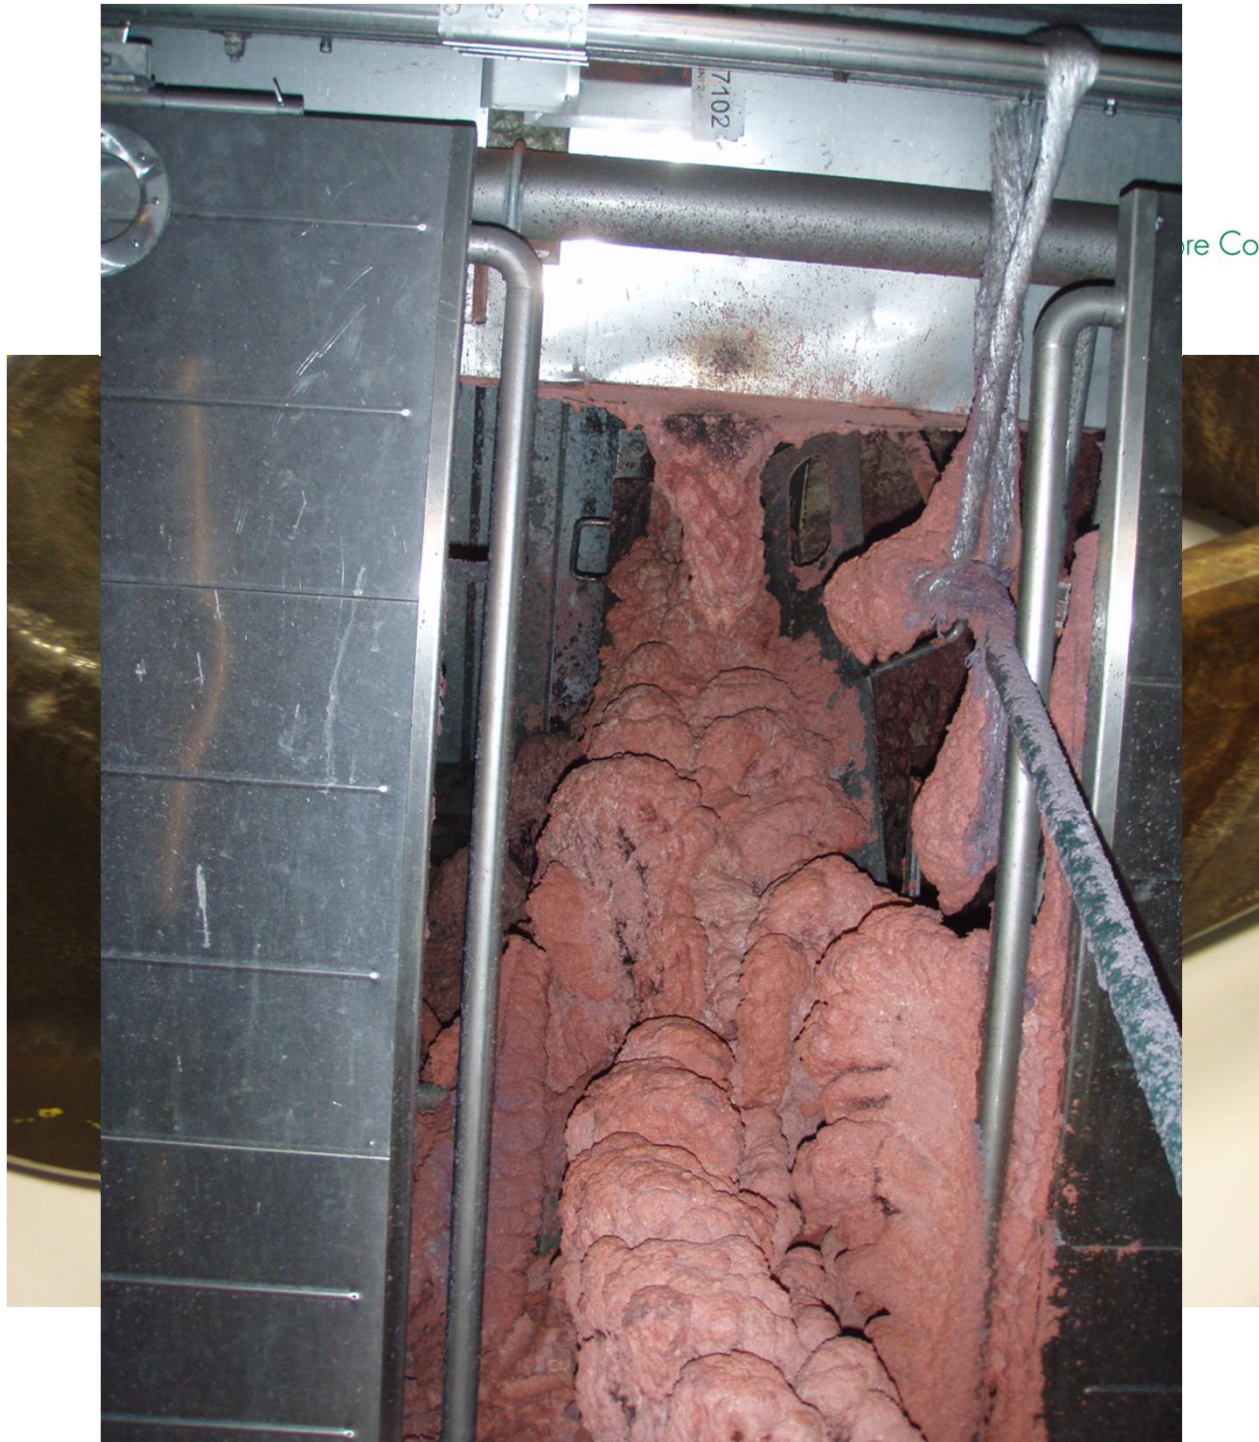
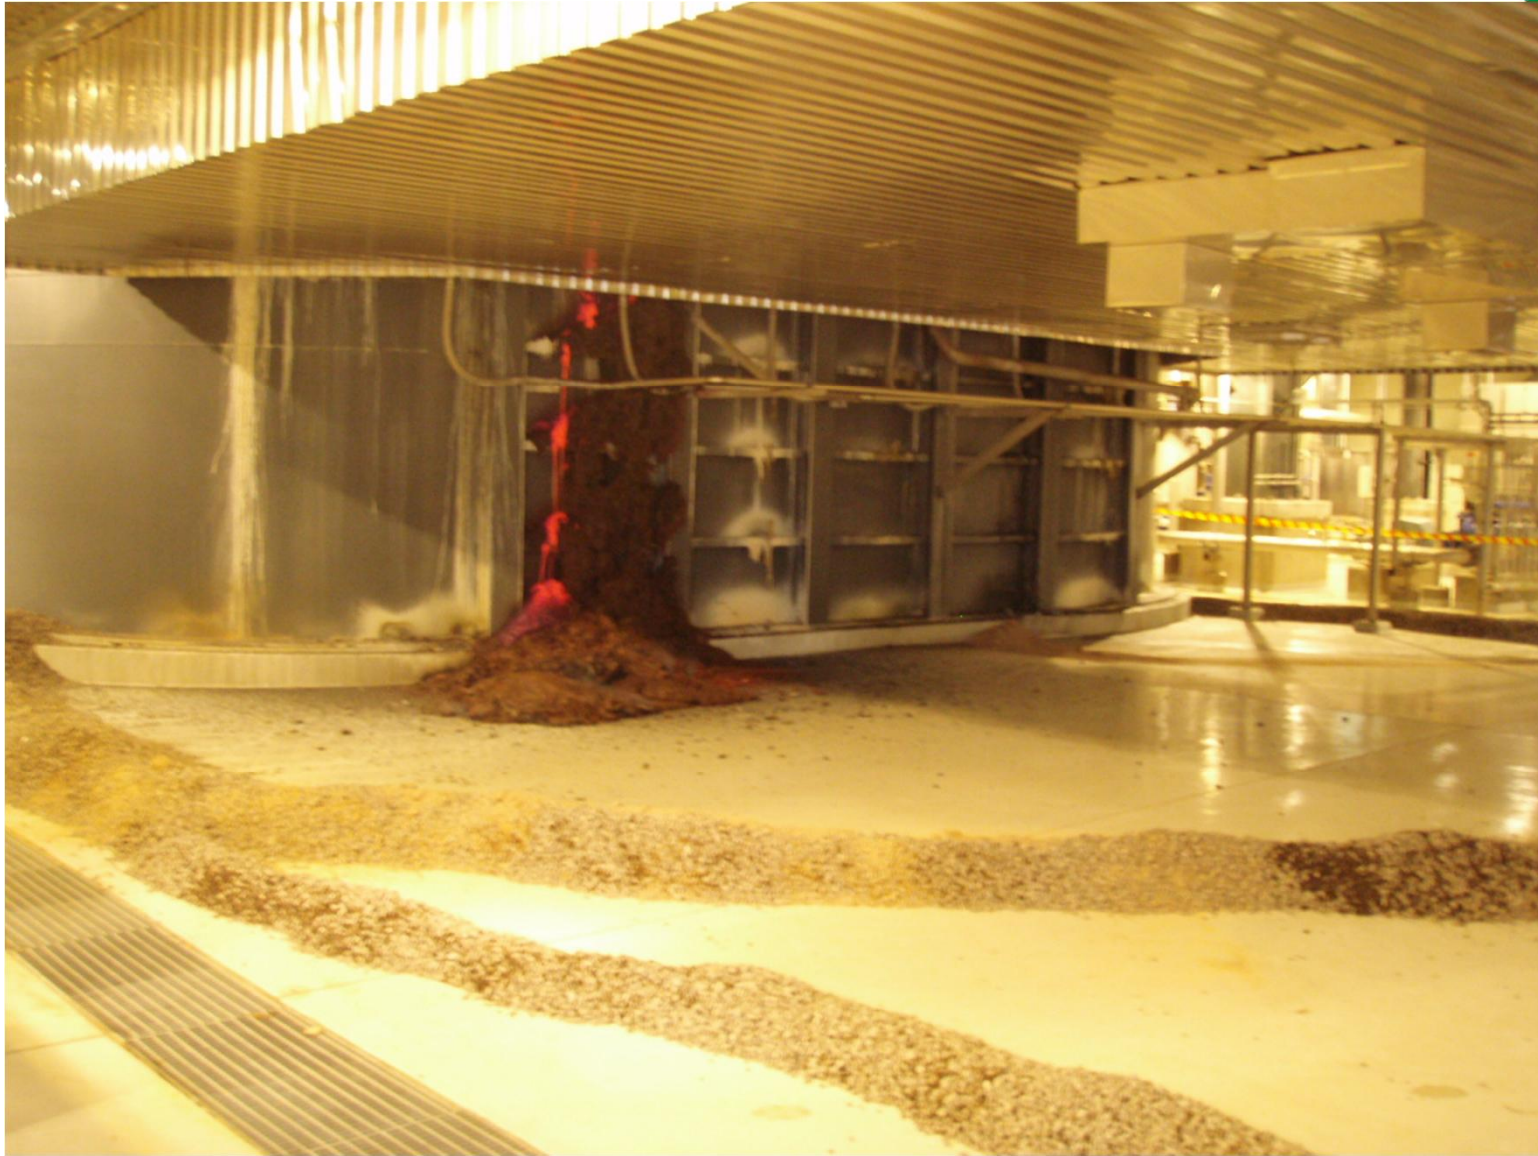
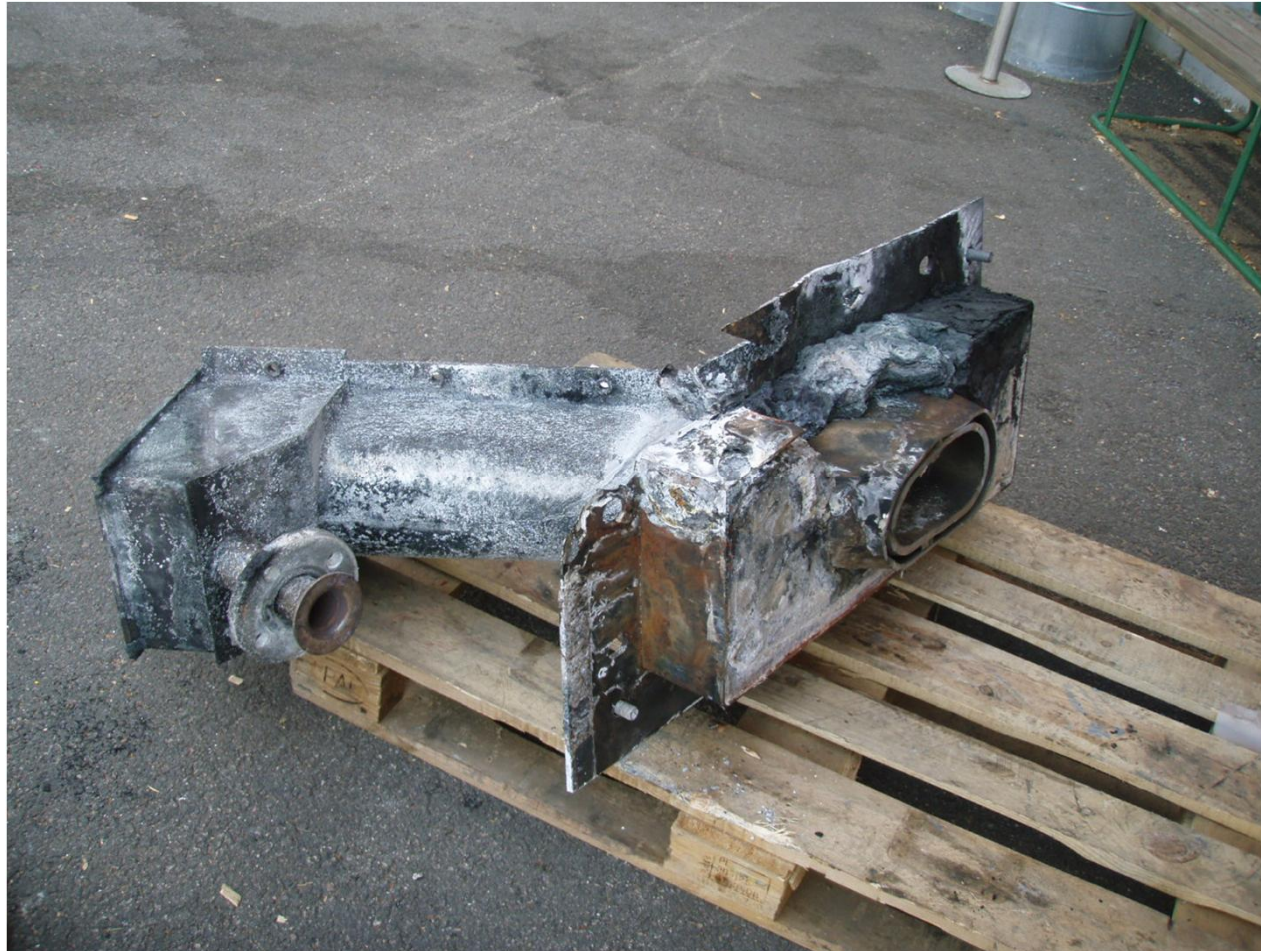
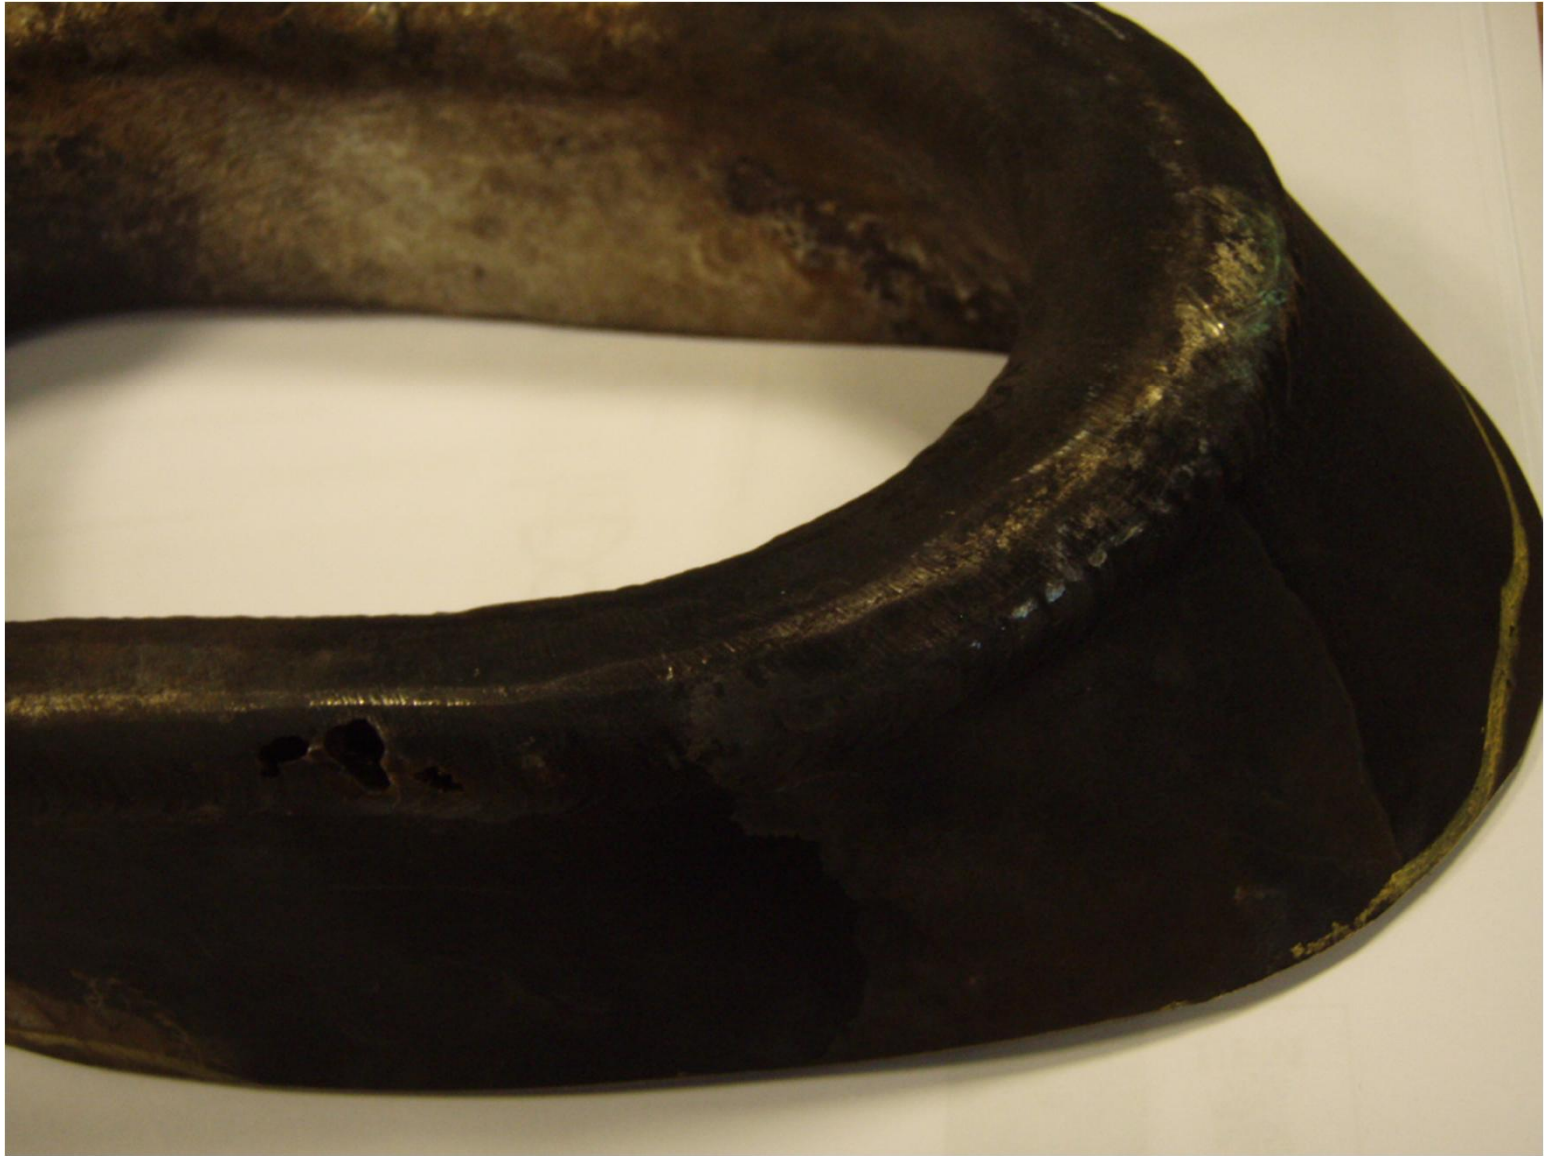
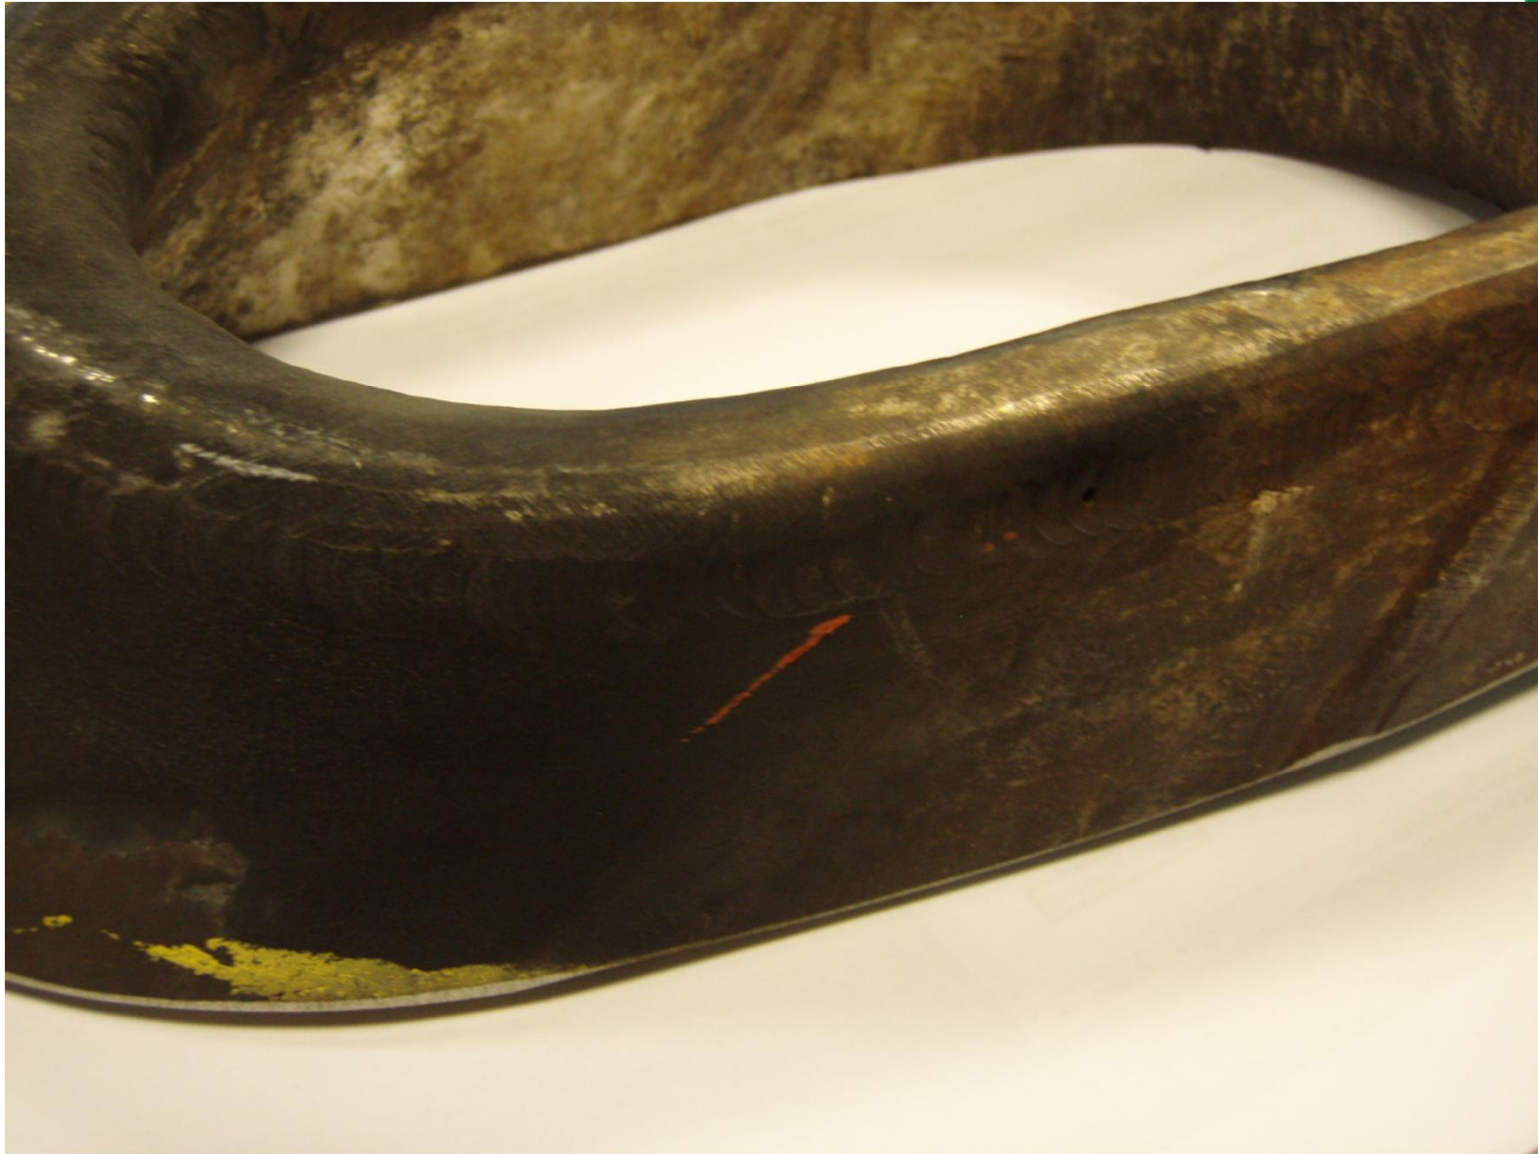
Aamuvuorossa ke. 6.7. n. klo. 07.30 sulaa tuli vielä muutamasta rännistä, kun sularänni 2:sen kiinnityskehystä alkoi vuotaa sulaa liuottajan kannelle ja siitä edelleen lattialle alakertaan. Tehty palohälytys apuvoimien saamiseksi paikalle, hiekkapenkkojen teko aloitettu alakerrassa sulavuodon rajaamiseksi kanaalien ulkopuolelle. Seurattu tilanteen kehittymistä ja tehty päätös klo. 09.00 Soodakattilan alasajosta.

Soodakattilan turbiini alas ke. 6.7 klo. 11.00 ja tulet kattilasta sammutettu klo. 12.00. Sulan tulo alakertaan loppui lähes samanaikaisesti, kattilassa ei ollut enää kekoa. Puhdistustyöt ja rännin kiinnityskehysten korjaustoimenpiteet tehty ke. 6.7.- to. 7.7. aikana ja kattilaan maakaasutulet to. 7.7. yövuoron alussa klo. 22.00.
