**Suomen Soodakattilayhdistys ry**

**Konemestaripäivä 2006**

**Raportti 1/2006**

# **HAVAINTOJA JA LÖYDÖKSIÄ SOODAKATTILAN PUHALTIMISTA**

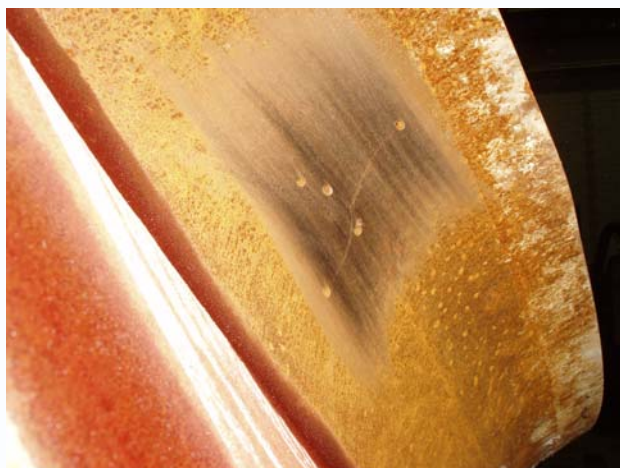
## Ongelman löytyminen

- Huoltosopimuksen kuntokartoituksessa havaittiin yhdessä yhdeksän vuotta vanhassa puhallinpyörässä neljä säröä silmämääräisesti ja fluorisoivassa magneettijauhetaarkastuksessa 36 säröä
- Hätäkorjauksena tehtiin säröjen pääteporaus ja asennettiin jatkuva värähtelyvalvonta laakereille

- Miksi näin paljon säröjä?
    - Syyksi arvioitiin materiaalin väsyminen, koska
      - Säröt joka puolella pyörää
  - Miksi materiaali oli väsynyt?
    - Materiaalin jännitystila vaihdellut, koska pyörimisnopeus vaihdellut ( $\sigma \sim n^2$ )
- Taajuusmuuttajakäyttö

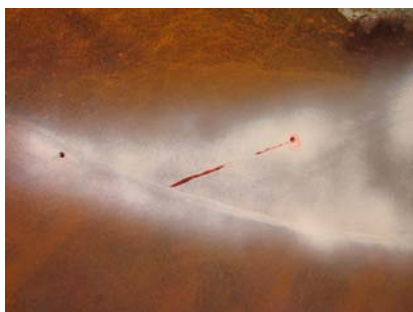
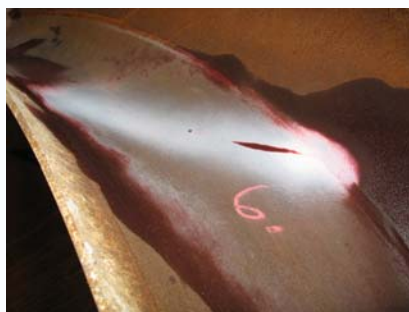
## Tarkastusmenetelmät

- Visuaalinen tarkastus
- NDT- menetelmät
  - Tunkeumanestetarkastukset
  - Magneettijauhetarkastukset

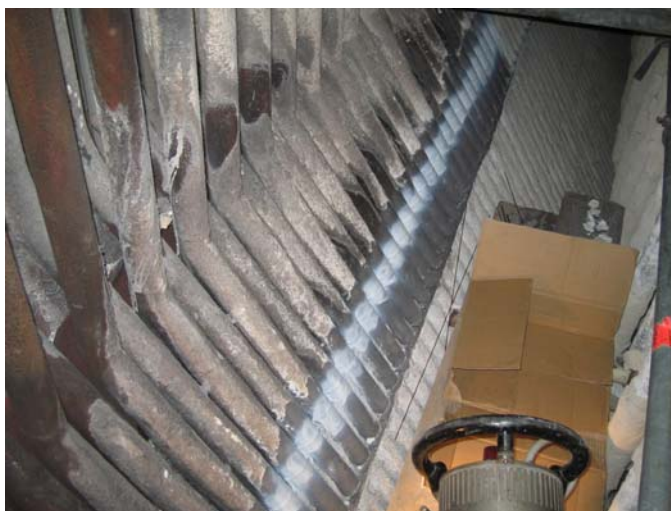
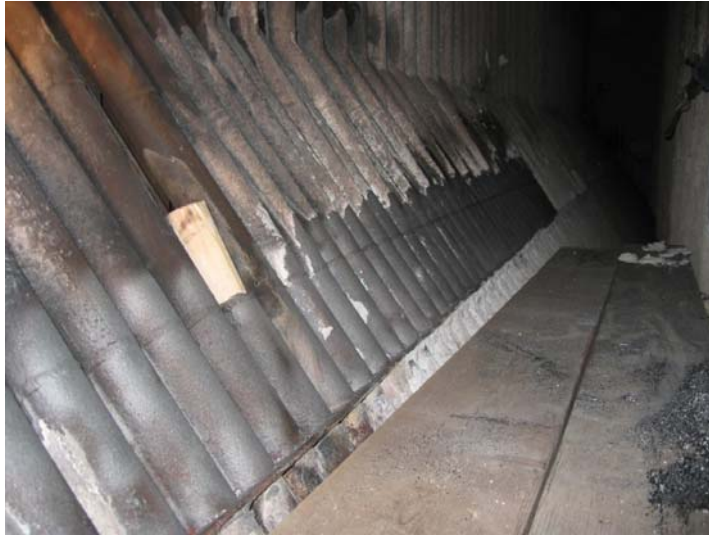
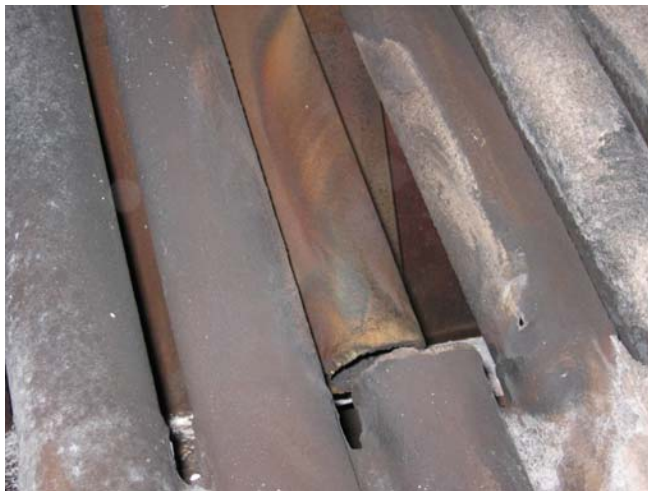
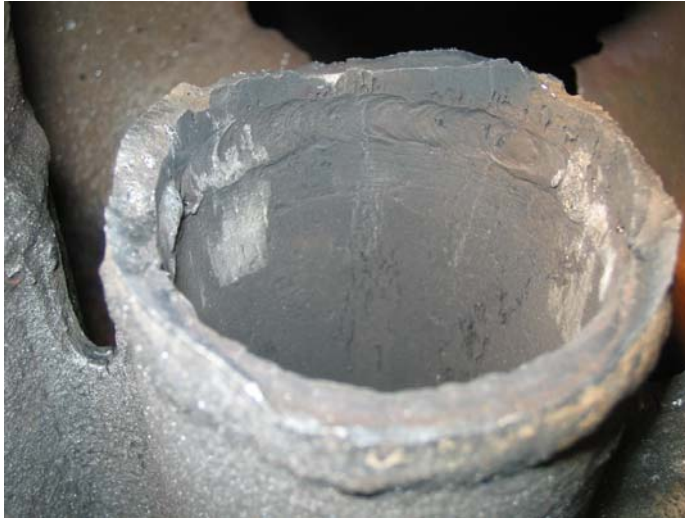
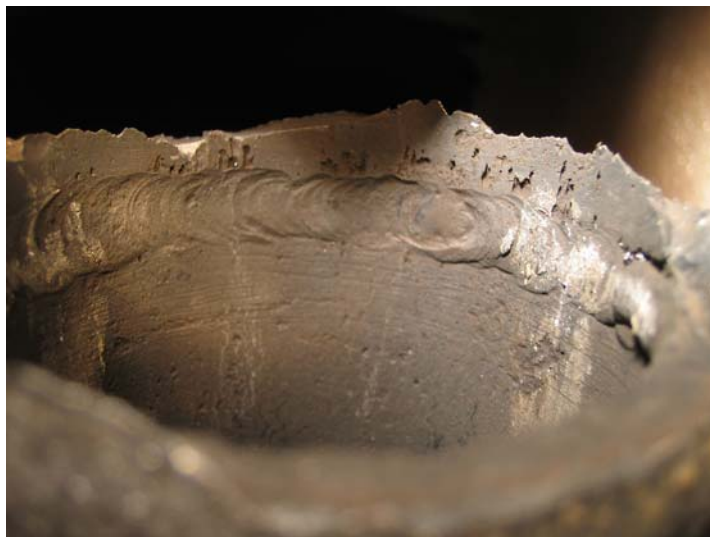
## Vaurio #1

Vuotopaika

**Syy:**  
**Väsyminen**  
**Vertikaali heilahtelu**

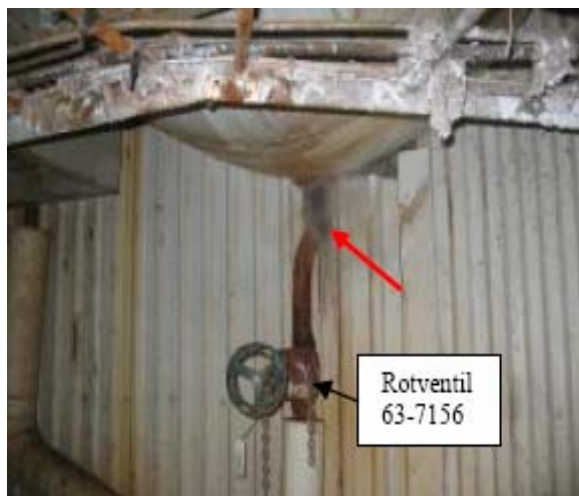
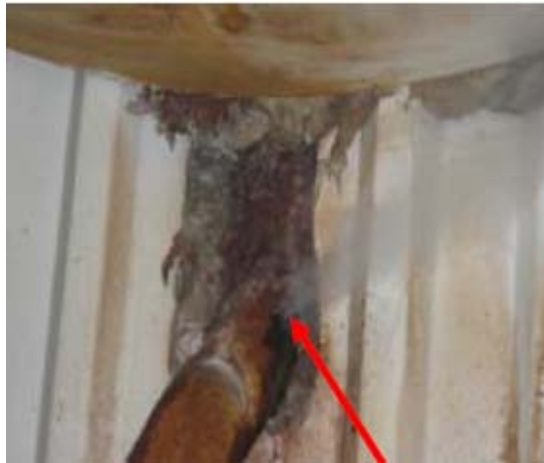
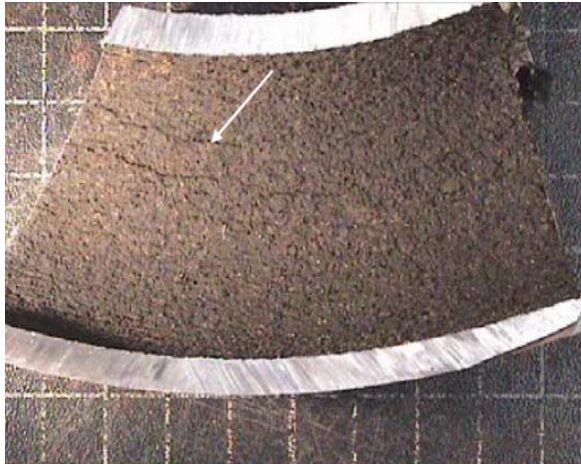
## Vaurio #2

**Korroosioväsyminen**

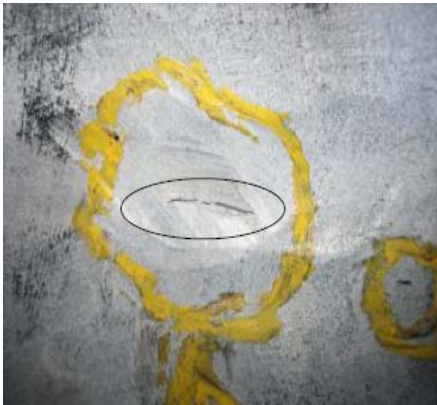
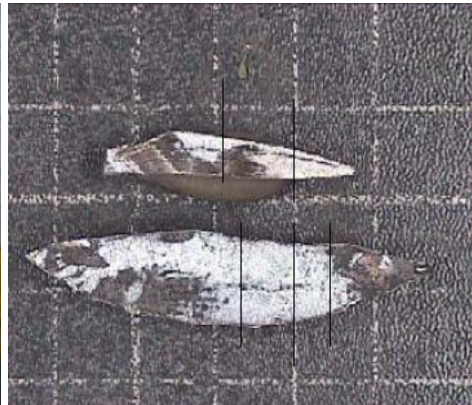
## Vaurio #3

Lieriön materiaali: Fortiweld  
(kielletty paineastiaissa 1960-luvulla)  
Käyttöönotto: 1962

**Venymä indusoitunut korroosio**

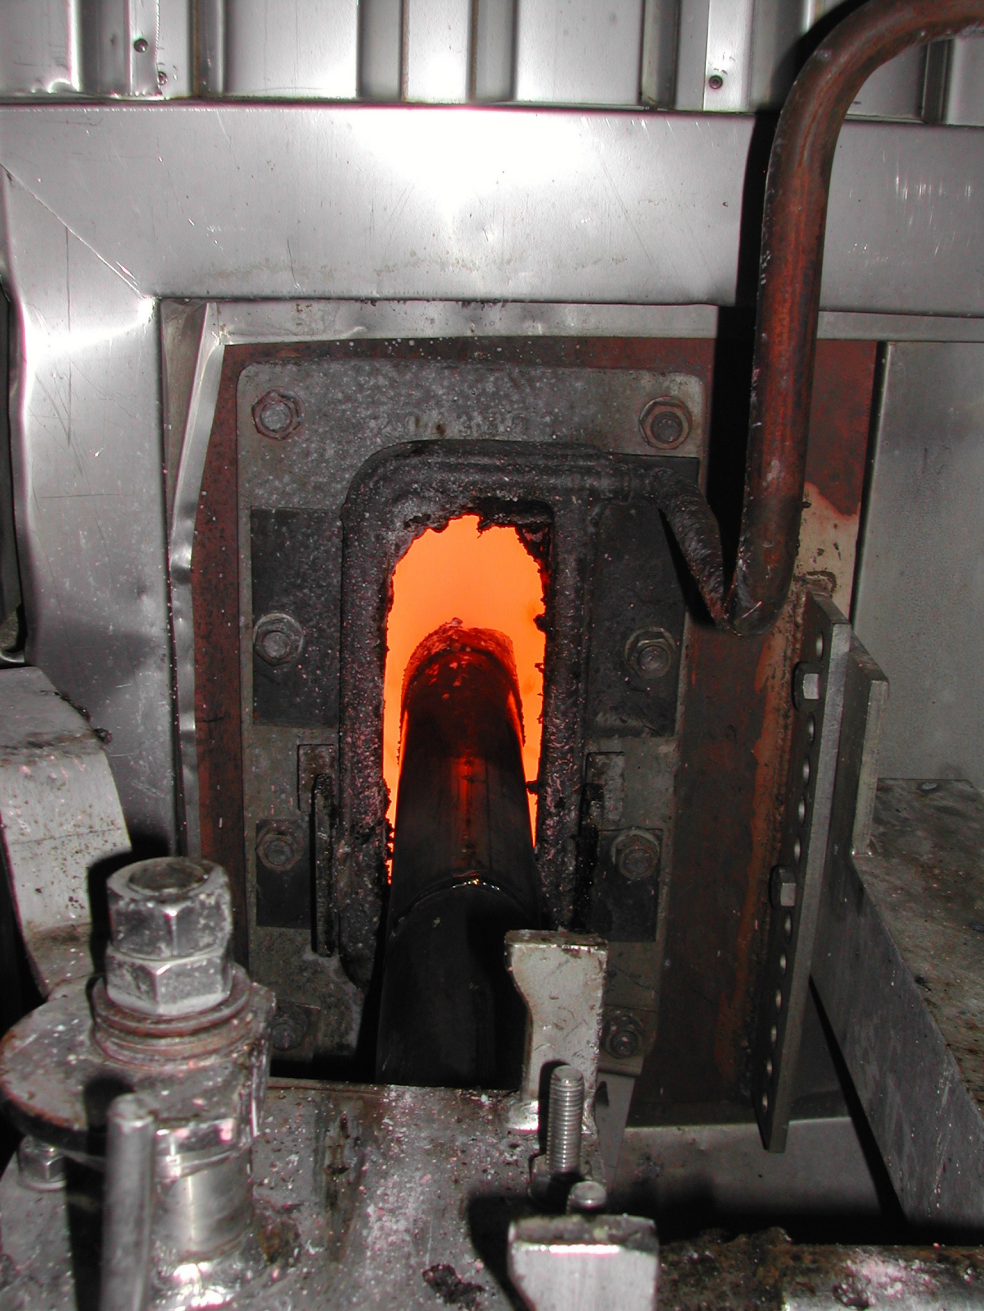
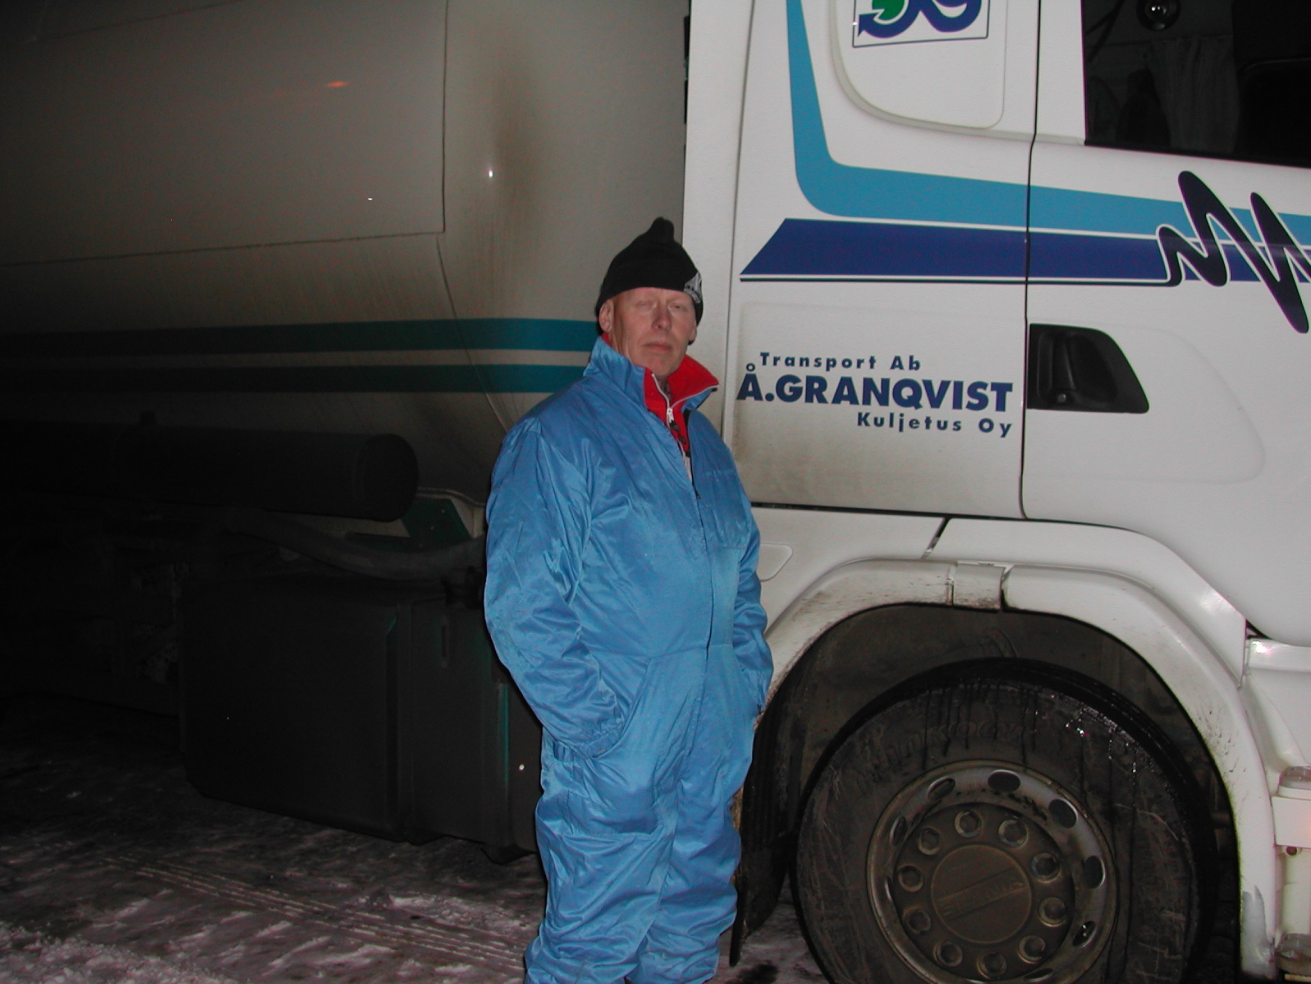
Puhalletaan suoraan säiliöautosta kuivaa suolaa mustalipeän suutinaukon kautta pesään (kuva). Syöttönopeus on tietenkin kattila koosta ja polton suuruudesta kiinni. Noin 1900 tka/d poltolla autokuorma (noin 42t) voidaan puhalttaa 5 – 6 h:n aikana. Kokemuksia on kahdesta puhallusjaksosta soodakattilaan, jonka kapasiteetti 2000tka/d. Ensimmäisen aikana noin 800 t karkeampaa Sätetin suolaa ja toinen jakso noin 1500t hienompijakoista ulkomaista suolaa.

1. Puhallus-suutin kunnolla kiinni, jottei reaktivoimat heitä sitä ulos tulipesästä.
2. Suuttimen pää kokoajan seinälinjan sisäpuolella, jottei suihku kuluta putkia.
3. Suutinputki tarkastettava ja tarvittaessa korjattava joka puhalluksen jälkeen.
4. Puhalluksen aikana pidettävien suolansyöttö taukojen ajan suutinta jäähdytetään puhallusilmalla.
5. Puhallusta valvottava kattilan vieressä koko ajan em. syistä.
