Vatten i löprännorna SKOG 2012

Anders Leijonberg

Sodapannan

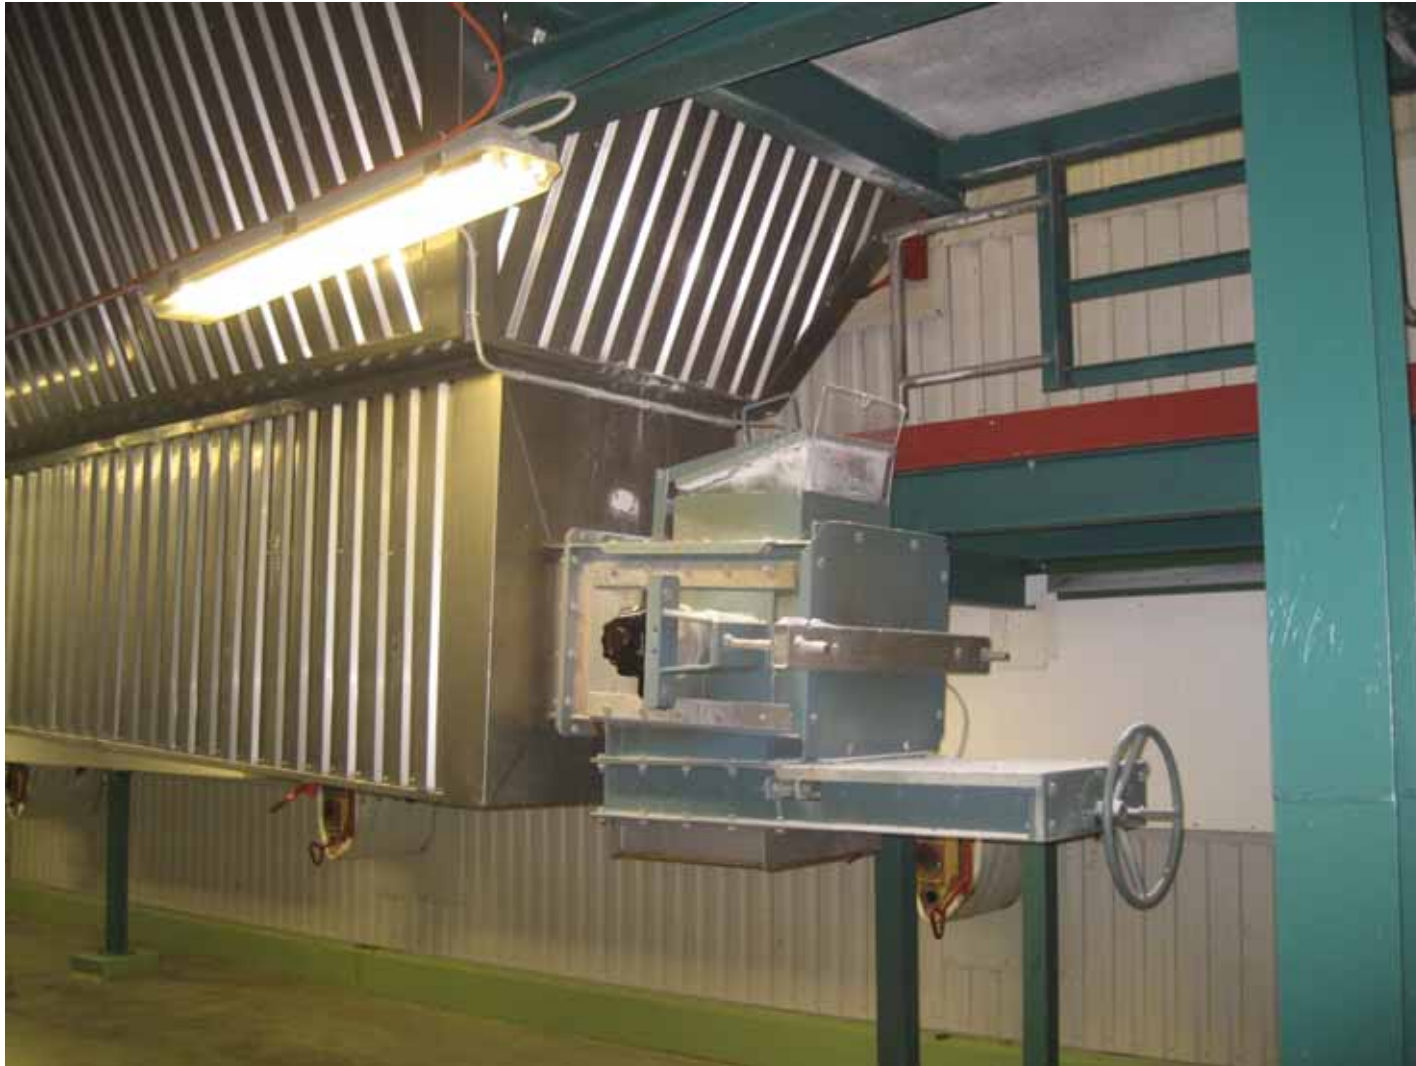
▶ Askfickorna

- Aktuellt hörn avisolerades.
- Gemensam undersökning av drift, underhåll och Inspecta. => Ingen synlig skada på tryckkärl eller balkar.
- Beslut att undersöka pannan utvändigt, från topp till botten.
- **Vid askfickorna noterades att luckor på dessa öppnats.**
- **På lösarplanet upptäcks att det rinner vatten ur löprännorna!!!**
- **Sodahuslarm och snabbtömning!**

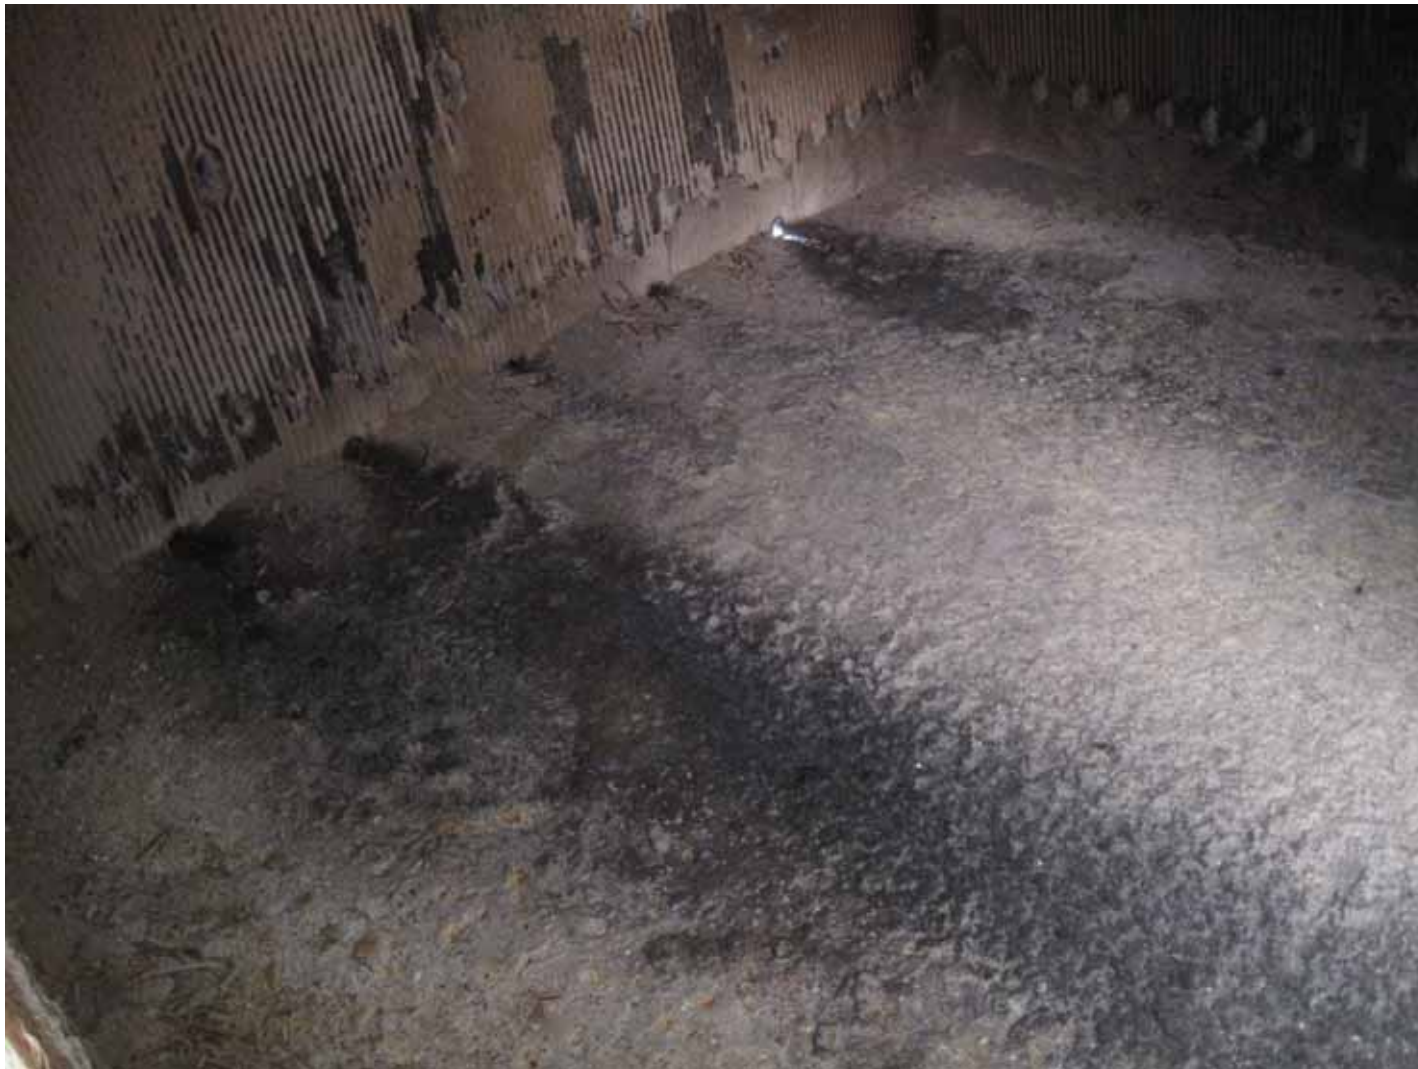
- Tubläcka i ugnen!?!?
- Under väntetiden, beslut om vattentvätt och täthetskontroll.
- Undersökning efter väntetid => ingen synlig läcka, "fläckar" på ugsbotten => beslut om lokal rengöring.
- Ingen läcka vid täthetskontroll.
- Fundera på andra möjliga vattenkällor. Vid undersökning efter väntetiden noterat att starkgasbrännaren inte såg ut som den brukar. Roströd insida!

► Ugnen, efter väntetid, före vattentvätt

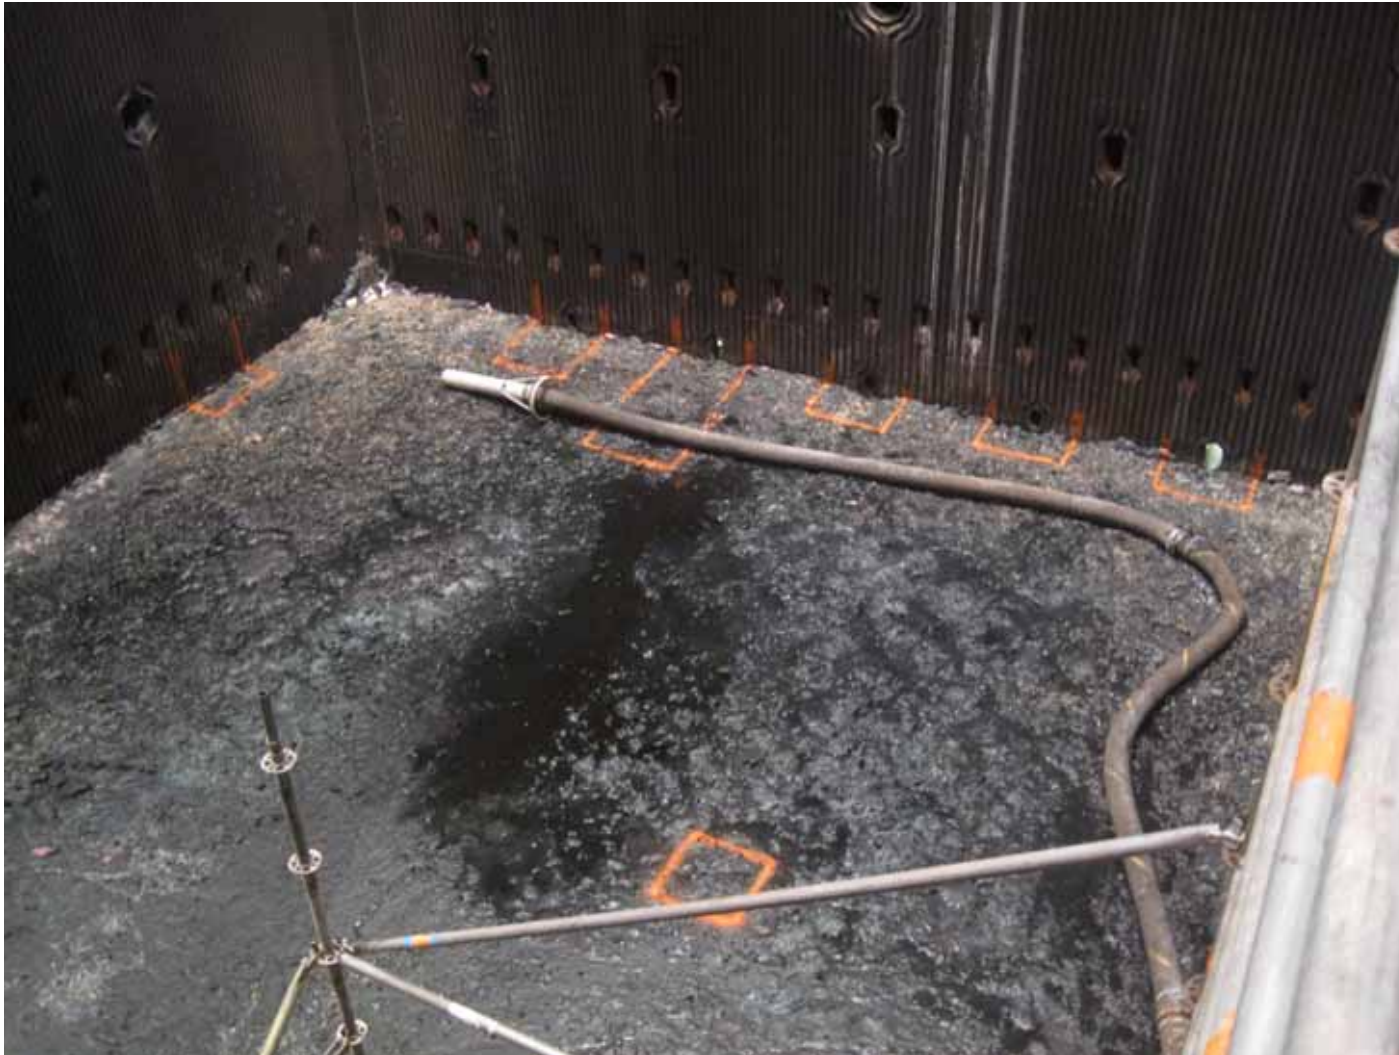
► Ugnen, efter vattentvätt, före vattenbilning

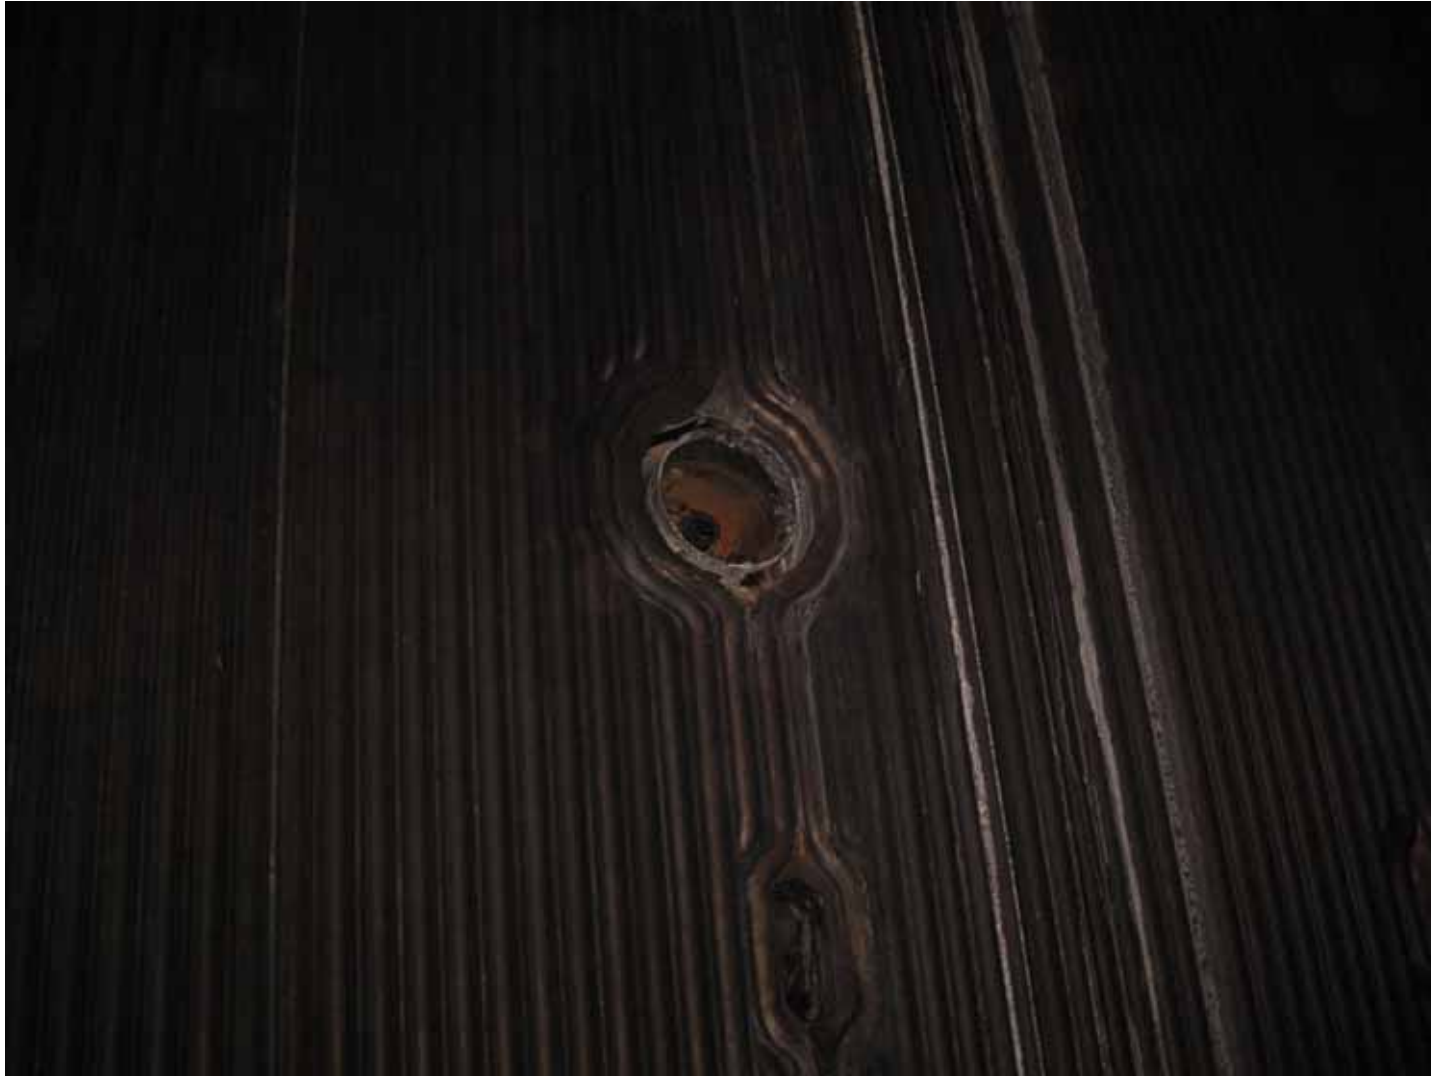
▶ Roströd insida på starkgasbrännaren

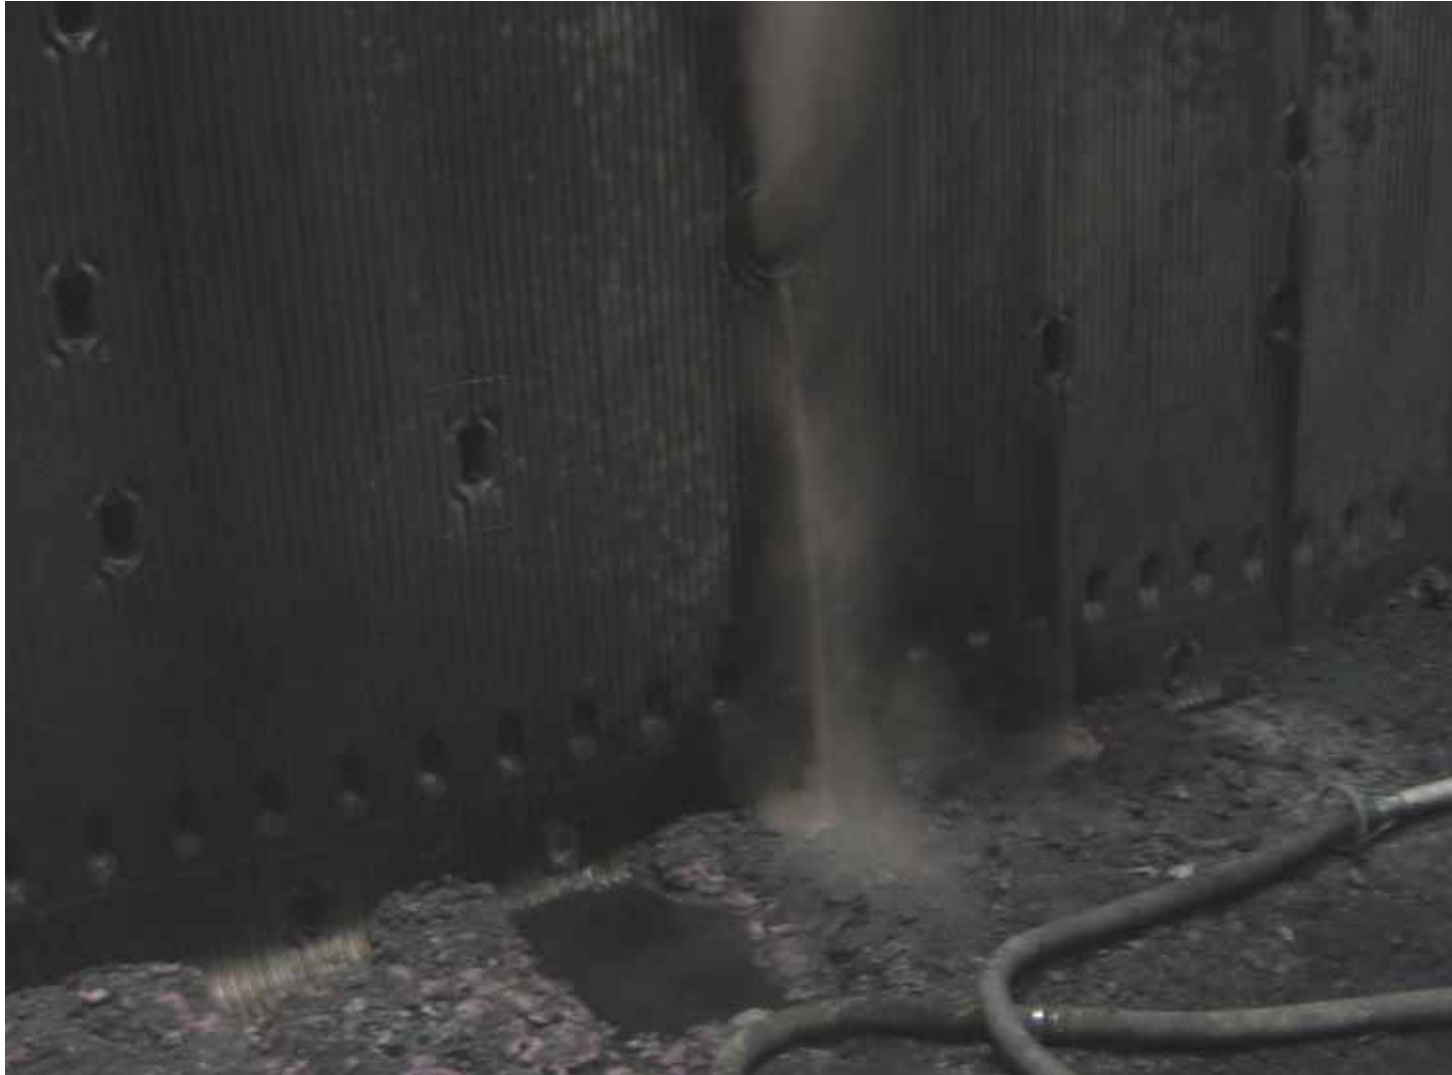
- Trycksänkta ångnät
- Trycket högre i matarvattentanken än i lågtrycksångnätet.
- Backventil ur funktion + stängd ventil på “by-pass-ledning” + ventil som “frisläppts” av säkerhetssystemet.
- Vatten till starkgasbrännaren, och vidare ut genom löpöppningarna!

▶ Vatten genom starkgasbrännaren
