► Maskinstativ – Erfarenheter från en statusbedömning

► Introduktion - Statusbestämning

- Statusbedömningen av ett maskinstativ från presspartiet.
- Syftet med undersökningen var att bedömma och dokumentera befintligt stativ inför modernisering av maskinen.
- En första klassificering av balkarna har utförts av personalen.
- Visuellt undersökning samt tjockleksmätningar i vätskefyllda balkar.
- Denna presentation syftar till att uppmärksamma några av våra observationer.

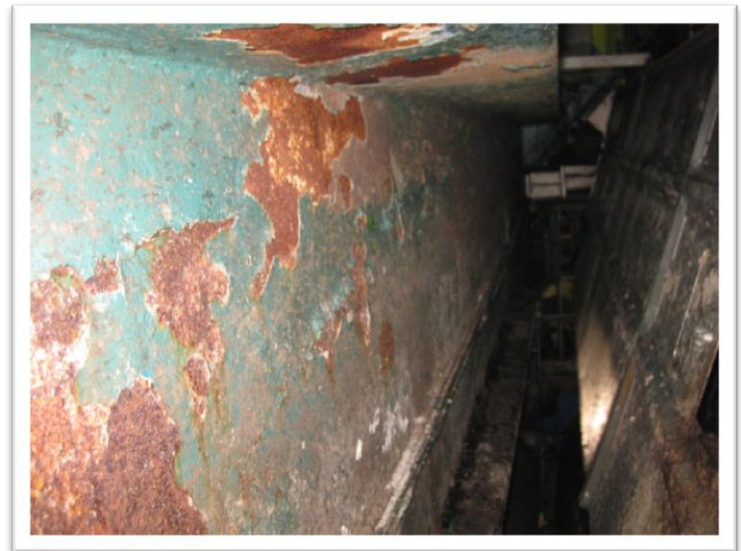
► Vätskefyllda balkar – Tvärbalk ovanför Transfervals

- Några av de tvärgående balkarna var vätskefyllda. För att kontrollera statusen på dessa utfördes tjockleksmätningar i flera linjer per sida.
- Den balk som var mest utsatt bedömdes som en långt gången skada med allvarliga konsekvenser.
- Väggtjockleken varierade mellan 10 och 18 mm.

Mot våtsidan

- Utför tjockleksmätningar på balkar innehållande vätska.
- Prioritera förarbetet vid underhåll. Avlägsna samtliga korrosionsprodukter innan ommålning.
- Hitta ett målningsystem som är tillfredsställande.
- Undvik att blanda olika material.
- Rengör delarna ofta och speciellt de områden där fuktiga fibrer samlas.
- Om möjligt placera ledningar och rör så att underhåll och rengöring är möjlig att utföra.

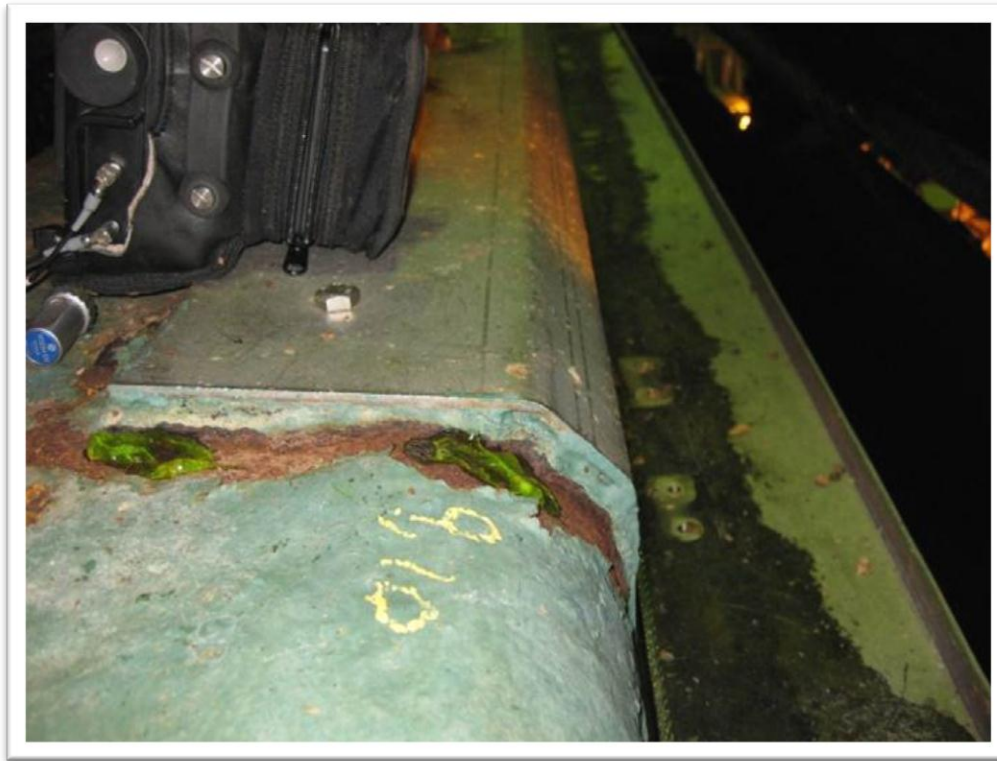
► Vätskefyllda balkar – Tvärbalk ovanför Combivals

- Kraftig väggförtunning uppmättes i ett område där en aluminiumplåt var fastskruvad. 9 mm jämfört med cirka 18 mm.
- Även denna balk bedömdes som en långt gången skada med allvarliga konsekvenser.

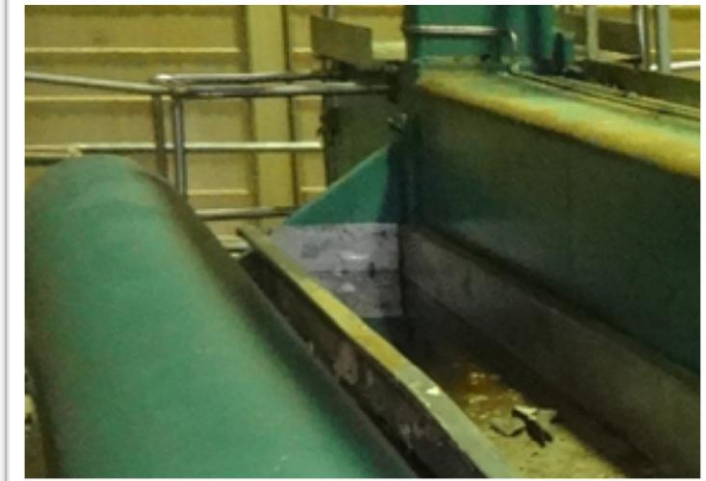
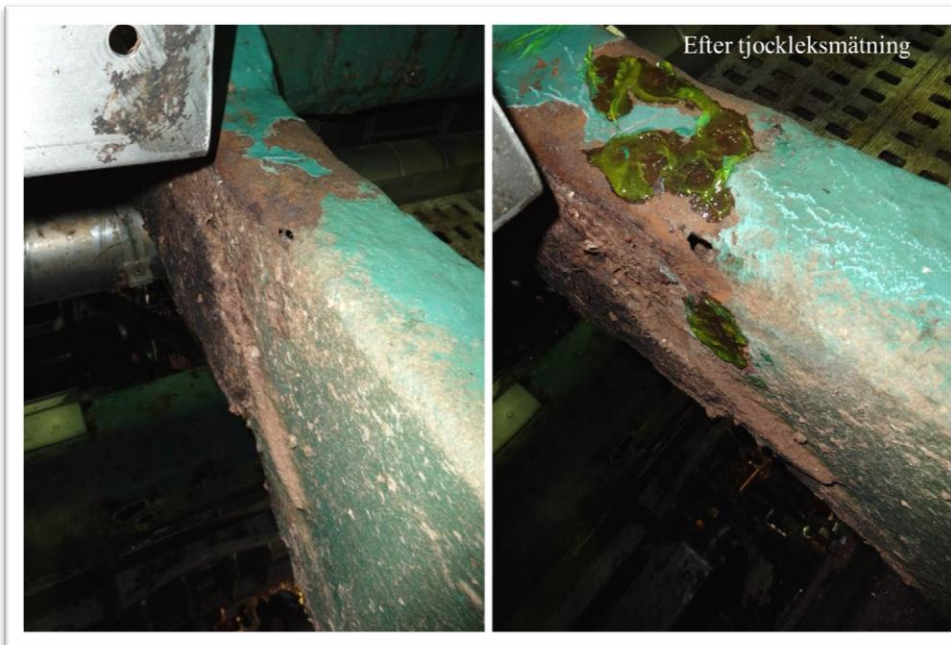
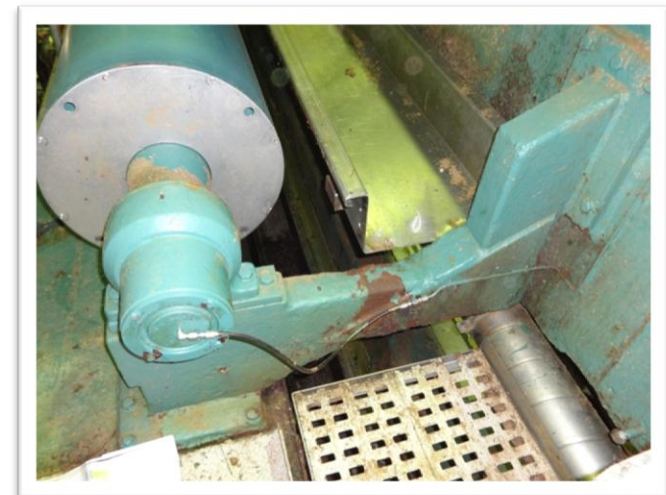
► Stag på övre våningen, drivsidan

- Genom korroderat stag på drivsidan.
- Vätska har sannolikt runnit från rännan ner över staget.
- Observera det olika utseendet på kanterna av rännan.

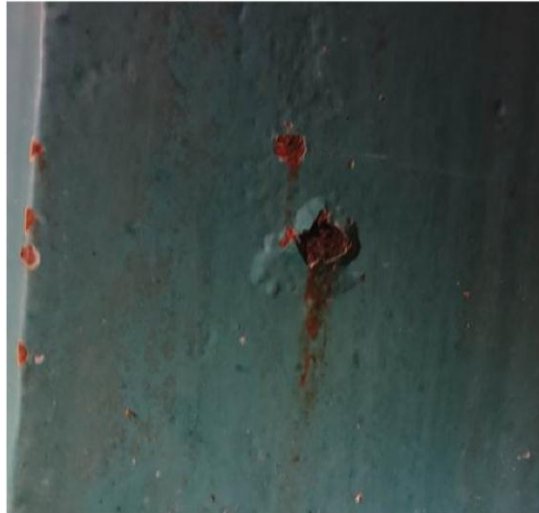
Korrosion
startat under
färgen

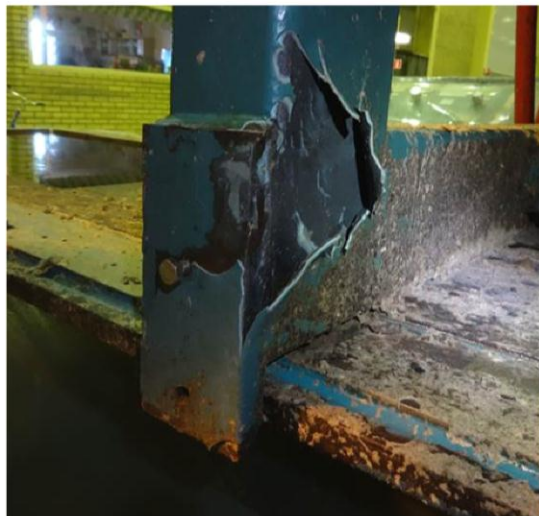
Stora flakor
färg har
lossnat

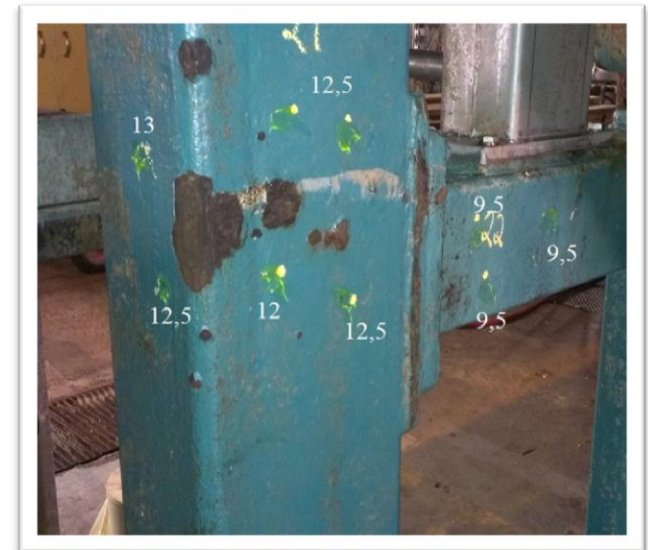
Flagnad färg i kombination
med kraftig oxidation

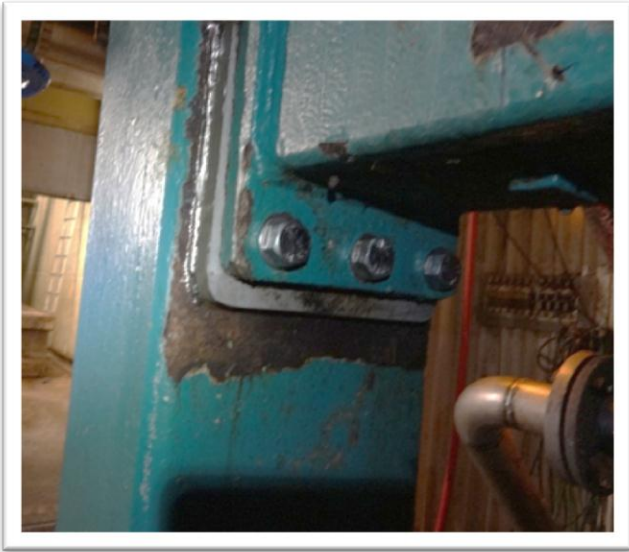
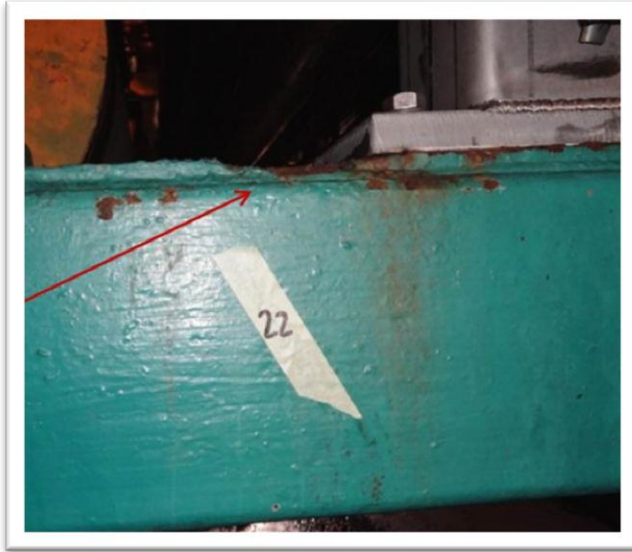
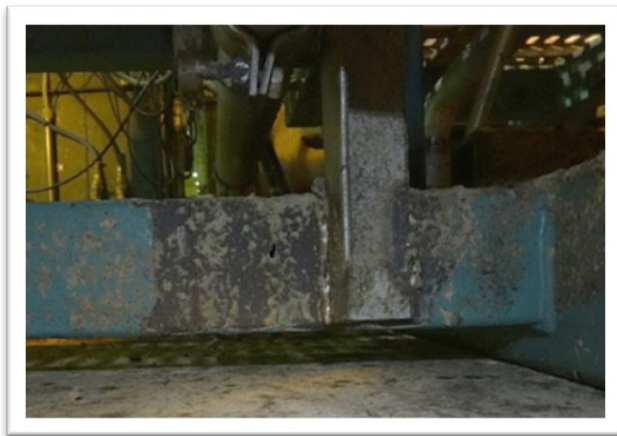
► Ombyggnation – Olika material

- Liten anodarea (kolstål) och stor katodarea (rostfritt stål).
- Risk att förspänningen tappas i bultförband.
- Kontrollera förbanden genom knackning. Bör bytas ut om förspänningen tappats. Undvik helst att blanda olika material.

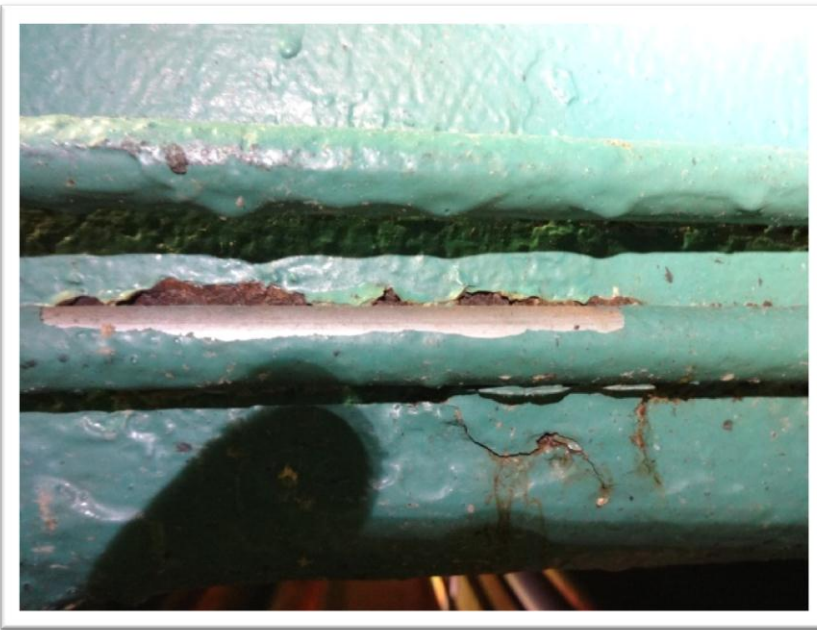
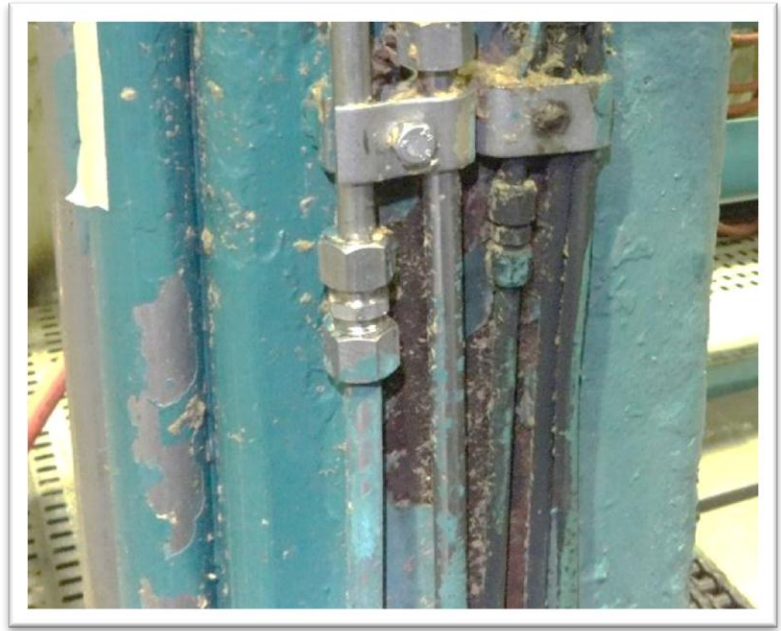
► Begränsad åtkomlighet

- Vissa delar hade djupa angrepp i spalten som behövde åtgärdas.
- Svårt att hålla rent
- Svårt att underhålla
- Om möjligt placera rör och ledningar längre från balken för att undvika spalter.

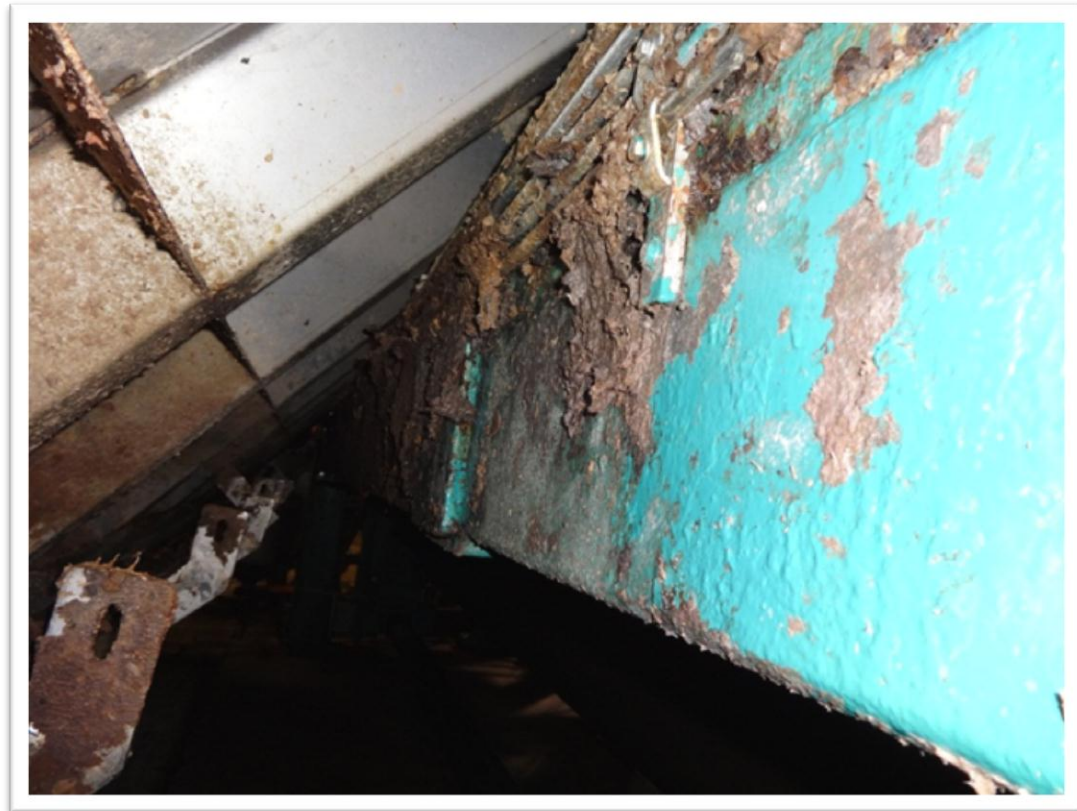
► Rengöring

- Prioritera rengöring för bästa resultat.
- Fuktig massa ökar risken för flagnad färg och därmed korrosion.
