## Cisternhaverier vid Stora Enso Skoghalls Bruk

Mikael Forseryd 2010-03-25

## Väteperoxidtanken havererade 14 juli 2009

## Haveri Spillutscisternen Den 20 november 2009 04.00

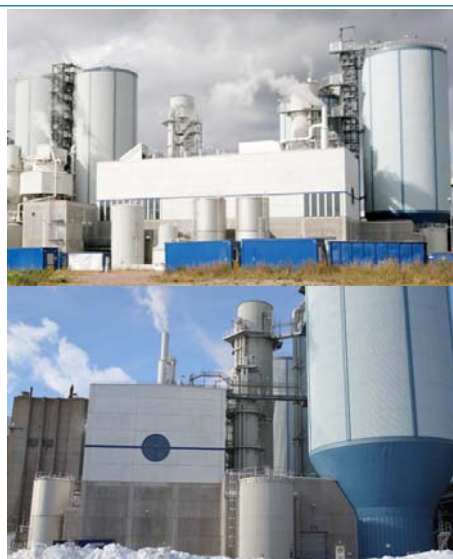
- Huskroppen som tanken har flugit över är 23 m hög och 15 m bred på högsta delen.
- Totalt har den flugit ca 35 m tvärs över huset, från fundament över till lågdelen på andra sidan blekeriet.
- Väteperoxidtanken
  - Volym 300 m<sup>3</sup>

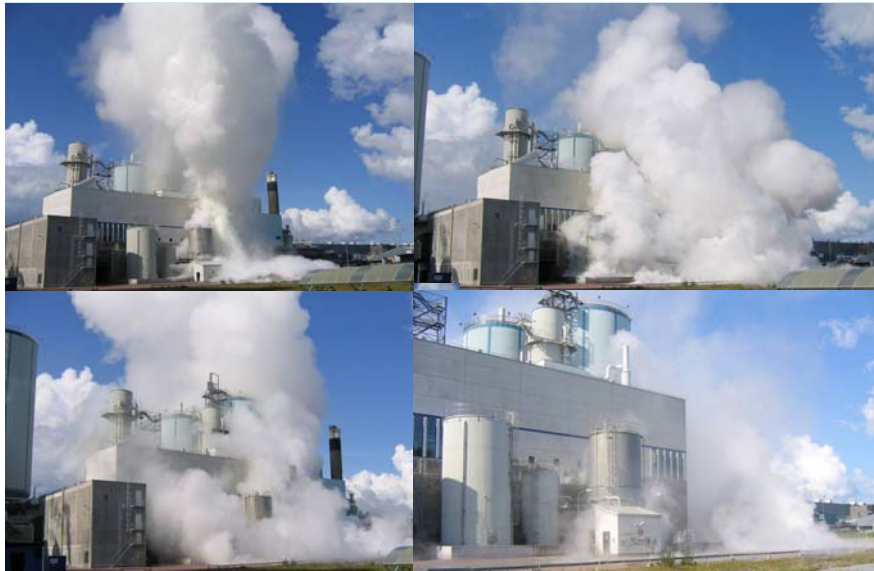
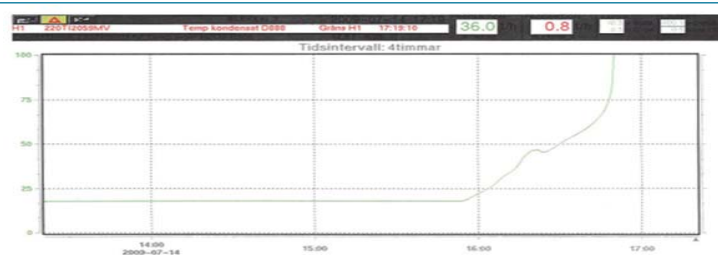
## Händelseförlopp

- Väteperoxidtanken
  - Volym 300 m<sup>3</sup>
  - ca 30 m<sup>3</sup> väteperoxid
  - ca 9 m<sup>3</sup> komplexbildare tillfördes innan lossningen avbröts
- Sönndefalls- och neutralisationsreaktionen värmeutvecklande → ökade sönndefallshastigheten
- Bildades stora volymer syrgas snabbt
- Avlufts- och avlastningslucka inte tillräckligt för tryckavlastningen varför tanken till sist sköt i väg som en raket.
- Ca en timme från det att lossningen började till att tanken havererade

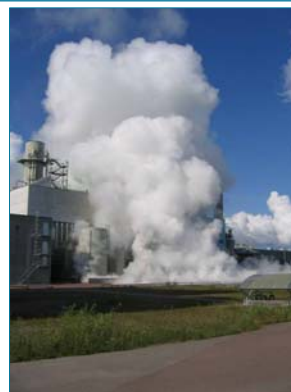
- Väteperoxid, 49%
  - Mycket reaktiv
  - Sönderfaller till syrgas och vatten under värmeutveckling
  - Stabil vid lågt pH
  - Föroreningar såsom organiskt material och metall katalyserar sönderfallsreaktionen
  - Tillförsel av alkali ökar sönderfallshastigheten
  - Fördubbling av reaktionshastigheten vid temperaturökning på 10°C
- Komplexbildaren, DTPA
  - pH ca 11-12

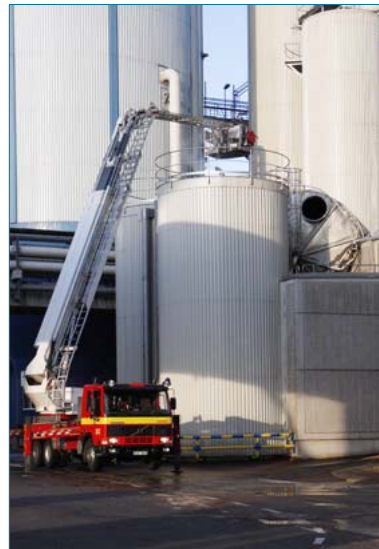
- Lossningen avbröts p g a temperaturhöjningen
- Arbete påbörjades för att försöka kyla tanken genom
  - inspädning av vatten
  - utvändig kylning
- Larmning enligt beredskapsplanen – räddningstjänsten Karlstadregionen, interna insatsstyrkan
- Massafabriken stängdes kontrollerat
- Räddningstjänsten spolade området som var kontaminerat med väteperoxid i syfte att späda till ofarlig koncentration

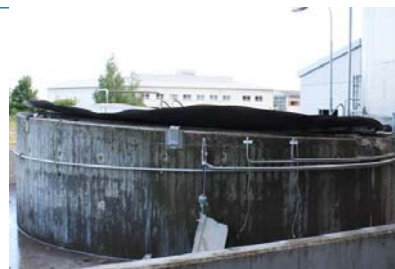
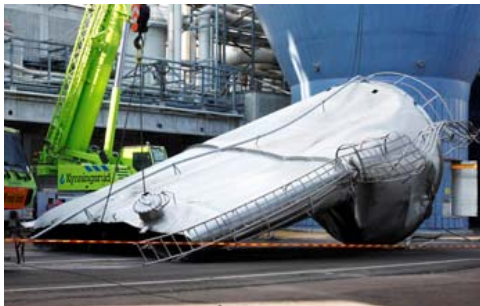
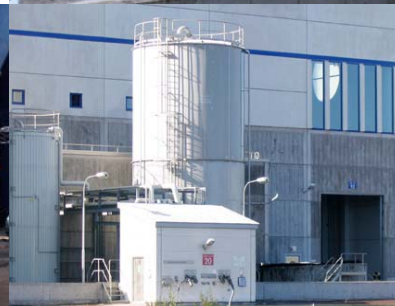
## Konsekvenser för produktion

- Produktionsstopp mindre än ett dygn
- Övriga materiella skador
  - läcka klordioxidledning
  - medieledningar
  - högspänningskabel
  - tak byggnad

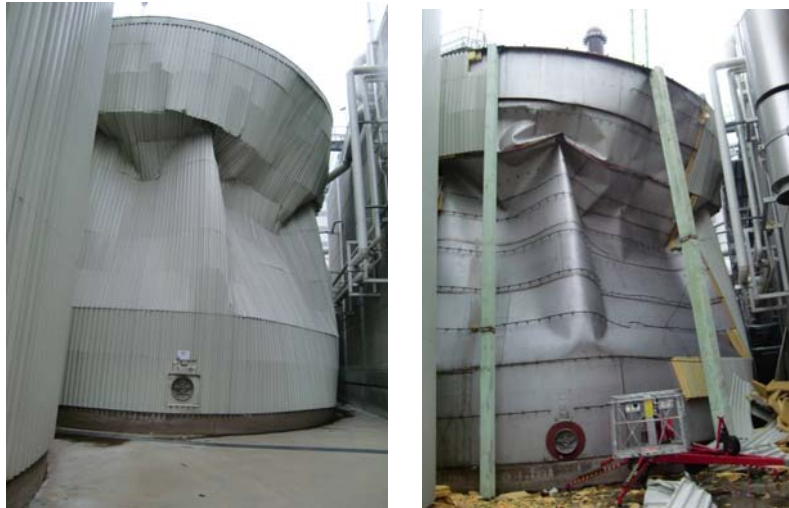
- Data
  - Tankvolym 3500 m<sup>3</sup>
  - Diameter/höjd 17m/16m
  - Material i mantel EN 1.4362/EN 1.4301 (3 m nedre/13m)
  - Design tryck -0,0065/0,03 (barG)
  - Design temp 110 °C
  - Ansluten till ett svagassystem via en avluftningsstuds DN 200

- Haveriorsak
  - Efter uppföljning av händelseförlopp samt invändig besiktning av cistern med dess inloppsrör anser vi att orsaken är cisternen sugits in eller s.k. imploderat på grund av undertryck.
- Det plötsliga undertrycket i cisternen är skapat av ett antal händelser som samspelat och varit en förutsättning för skadan
  - *Cisternen har fyllts med vattenånga ovanför befintlig vätskenivå*
  - *Inloppet i botten av spillutcistern via s.k. inloppsröret har varit begränsat/blockerat*
  - *Påfyllning av kylande vätska som orsakat kondensering av vattenången och undertryck i spillutcistern*

- Haveriet av väteperoxidtanken – en signal om att säkerhetsarbetet måste lyftas till en ny nivå.
- Haveriet på spillutscisternen - dimensioneringsgrunder och körsätt ska ses över.
- Fortsätta att förbättra och förfina skyddsanordningar, skriva och efter behov revidera instruktioner, utbilda och öva personal.
- Många tillbud, skador och olyckor beror på våra beteenden
- Rätt beteenden ska göra att vi kan lämna tur och otur bakom oss.
