SKOG 2010

Kontinuerlig barrkokare – spricka i en stuts nedre toppcirkulation retur till C 4 pumpen
Ulf-Göran Bröms

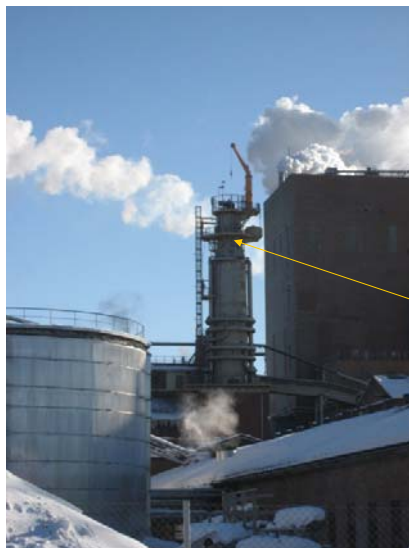
Där uppe var läckaget!!

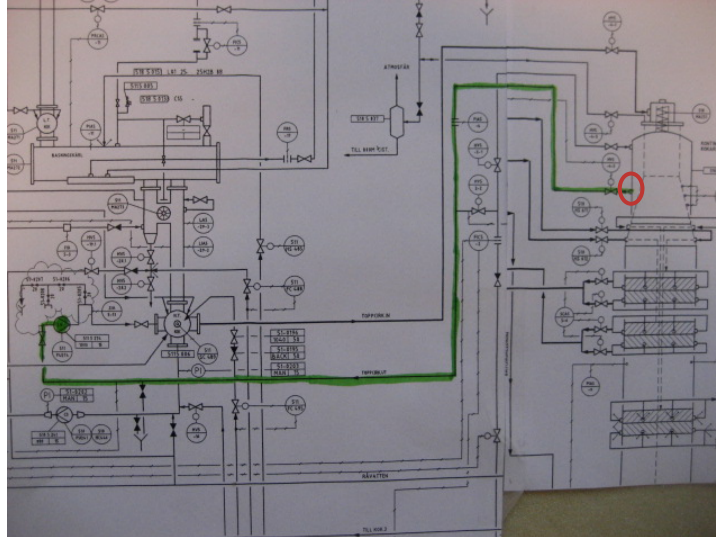
- Under drift konstaterades ett läckage kring stutsen till Nedre Toppcirkulation Barrkokaren. Denna stuts är utloppstutsen från Barrkokaren till C 4 pumpen.
- Läckaget var en spricka vid kanten av den yttre kälsvetsen mot stutsen, i överkant av denna stuts.
- Stutsen har dimensionen DN 300 och är utförd i 10 mm godstjocklek och i material SS 2333.

- Men en genomgående spricka på 2/3 av omkretsen samt ytterligare en spricka i underkant av stutsen var det inte frågan om, utan när stutsen skulle ha spruckit helt av.
- Troligtvis beror denna skada på utmattning som kan härledas till vibrationer i rörledningen under drift.
- En plan håller på att läggas upp för att utföra en sprickundersökning av övriga stutsar på Barrkokaren under en 3-års period.

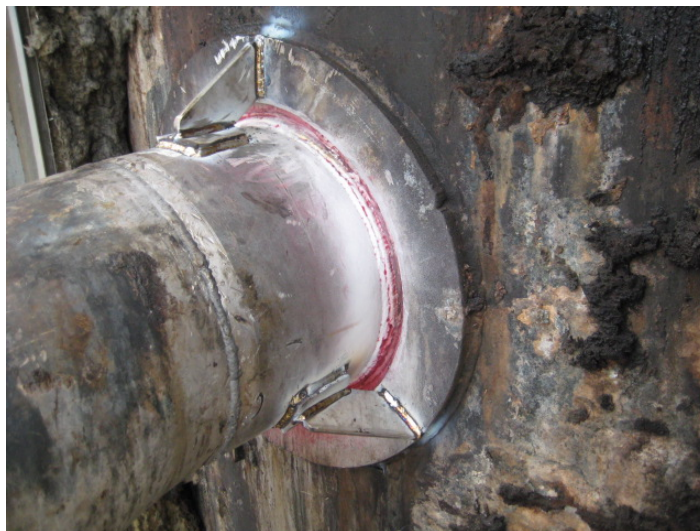
- Vi utförde därefter en sprickundersökning PT - Provning av stutsen och kunde då konstatera att den genomgående sprickan i överkant av stutsen sträckte sig mellan kl. 08:00 - 16:00. Vid denna provning fann vi ytterligare en spricka på undersidan av stutsen som inte var genomgående men som hade ett djup av 5-6 mm.
