Korrosionsproblem i PDW-filter

Erfarenheter av sulfaminsyratvätt och inverkan av inhibitor

Sara Sundqvist
Mars 2010

Smurfit Kappa
Kraftliner Piteå

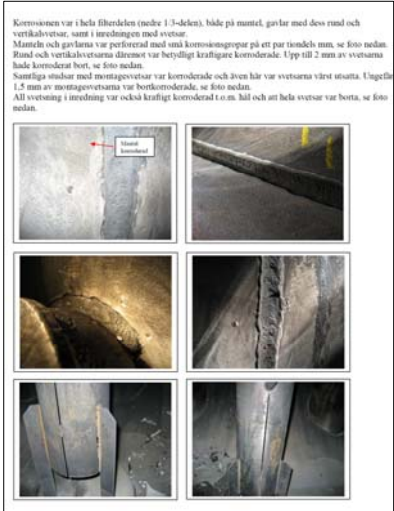
bilaga

- 05: Slutar blanda in inhibitor Rodine 31.
- 06: Inspektioner i ett av vitlutsfiltren visar på kraftiga korrosionsskador i filtrets nedre del ([bilaga](#)).
- 06: Åtgärder
 - Sulfaminsyra med tillsatt inhibitor (ny typ av inhibitor)
 - Temperaturen på sulfaminsyran tas ner från 60°C till 40°C
 - Tvättiden kortas ner
- 07: Ny inspektion visar att korrosionen verkar ha avstannat
- 07-08: Driften upplever att tvätteffekten är sämre vilket medför ökad tvättfrekvens.
- 07-08: Underhåll noterar att man har problem i filtren med nya dragstänger som korroderar. Samt korrosion på yttersta delen av sektorerna.
- 08: Åtgärd
 - Börjar docera in en andel färsk inhibitor i sulfaminsyran, i direkt anslutning till en filtertvätt.
 - Ökar temp på sulfaminsyra

Utdrag ur Inspecta-rapport
från inspektion hösten
2006:

- 09: Inspektion visar att korrosionen har avstannat.
Underhåll anser att problemen är borta.
Driften anser att tvätteffekten är bra.
