# Soodakattiloiden käynninaikaiset tiiveydenvalvontamenetelmät

Timo Karjunen

**VARO**  
TEOLLISUUSPALVELUT

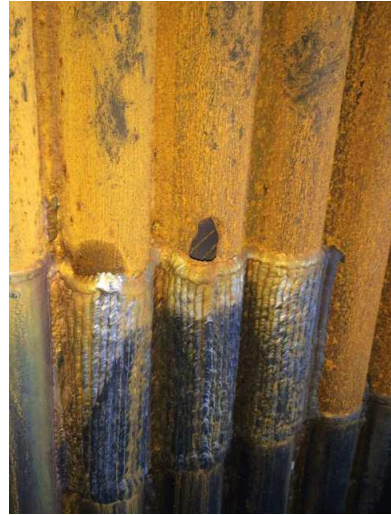
# Tulipesäräjähdys Zellstoff Pölsin tehtaalla Itävallassa 2014

- Seinäputkeen 2,5 cm<sup>2</sup> reikä, syöttövesivirtaus kasvoi nopeasti 22 kg/s ja höyryvirtaus laski 14 kg (normaalisti molemmat  $\approx$  90 kg/s), tulipesän paine nousi 1000 Pa lyhyeksi aikaa
- Operaattori pysäytti lipeän polton
- Kenttämies kävi ottamassa ruiskut pois, tulipesä hiljainen, ei merkkejä vuodosta
- 30 min putken repeämisestä tapahtui tulipesässä räjähdys
- Kaksi henkilöä oli kattilahuoneessa räjähdysten aikaan, mutta selvisivät ilman vakavia fyysisiä vammoja
