# Soodakattilavauriot, Heinolan Flutingtehdas

# Soodakattila, SK2

sulfiittisellutehdas, kattilan valm. 1990, 92 bar, 37 MWpa, 250 t ka/vrk

## Vaurio 20.7.2015

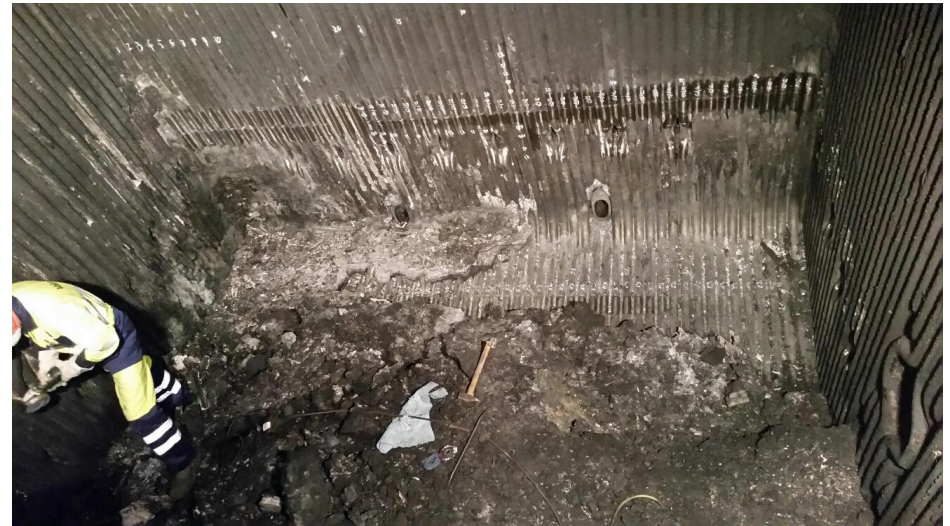
- Oikea sularänni tukkeutuu äkillisesti ja eikä lähde sulamaan
- Tapahtuma on kattilalle poikkeuksellista normaalin ajon aikana.
- Kekoa poltetaan öljyllä alemmas toisen sularännin pysyessä auki.
- Kamerasta ei havaita nopeasti tummuvaa aluetta eikä kattilasta kuulu poikkeuksellista ääntä.
- Kattilan ajasajo, jäähdytys ja puhdistus sularännin alueelta.
- Vuotoa ei löydy painekokeessa.
- Silmämääräisesti havaittujen uusien ohenema alueiden vuoksi takaseinän compound alueelle tehdään laajemmat pinnoitteen paksuusmittaukset.
- Pinnoitehitsauksia välttämättömiin kohtiin.

- Paksuus mittaukset valmistuvat.
- Määritellään rajat, joihin on tehtävä pinnoitehitsaukset.
- Öljypolttimen aukossa pahin tilanne, compound-pinnoite hävinnyt kokonaan ja mustaa jäljellä 2mm. Kahden putken vaihto.

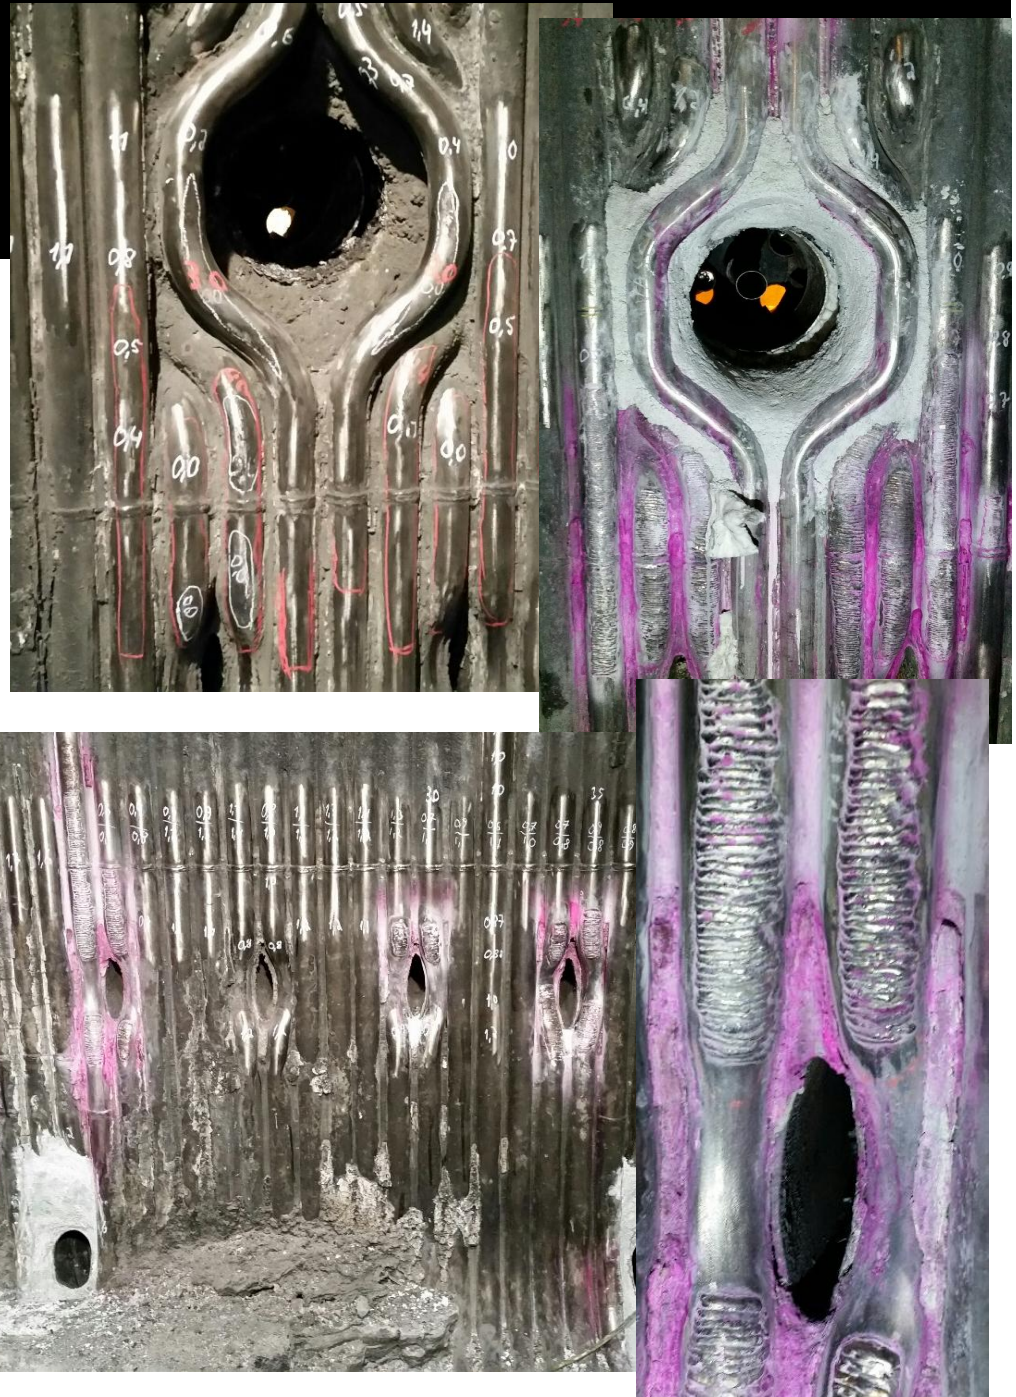
- Pinnoitteen häviämisen syynä on todennäköisesti ylikuumeneminen.
- Yritimme selvittää mitkä ovat olleet edellisissä tarkastuksissa pinnoitteet paksuudet. Tietoa ei ole saatavilla, tai varmuutta onko alueen pinnoitetta mitattu.
- Tiedossa ei ole ollut aiemmin pinnoitteen ohenemia näillä alueilla.
- Kattilaputkiston sisäpuoliset kerrostumat poistetaan peittaamalla lokakuun kunnossapitoseisakin yhteydessä
