**TUNKEUMANESTETARKASTUSPÖYTÄKIRJA /  
LIQUID PENETRANT EXAMINATION**

| Tarkastuskohde / Inspection object<br><b>SK10. Käytöstä poistettujen sulakourujen 1 ja 3 PT-Tarkastus 21.6.2016<br/>(Osa säröitä havaittu silmämääräisesti ennen PT-Tarkastusta.)</b> | | | | |

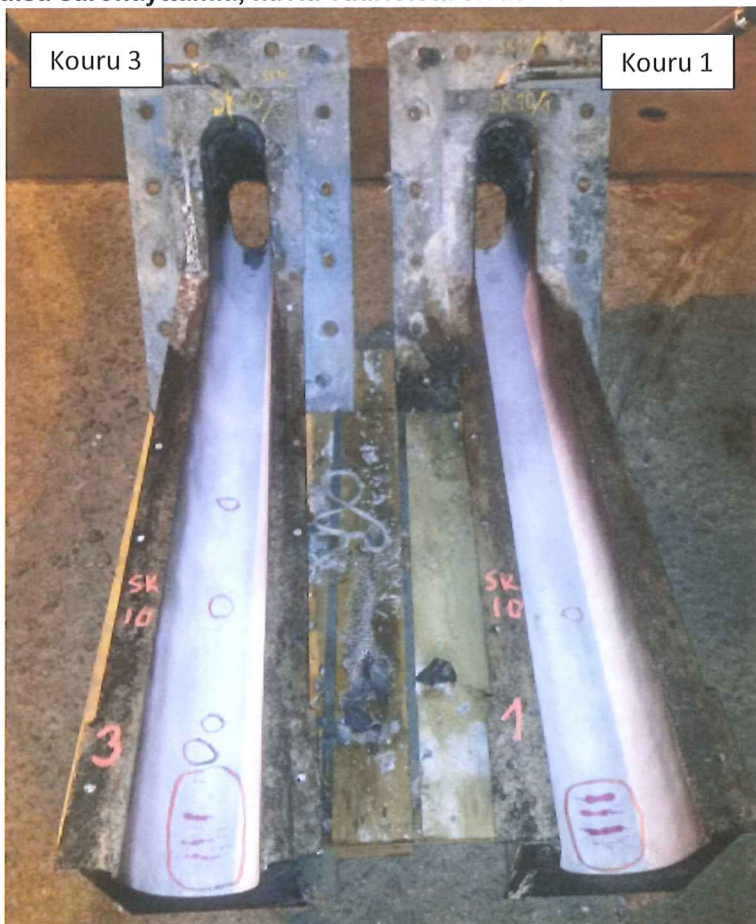
**Molemmissa kouruissa särönäyttämiä, kuvia vaurioista sivut 2-3**

Merkittävimmit vauriot kohdistuu kourun alapäähän.  
Lähi kuvassa voi havaita muutosta myös  
varsinaisten säröalueiden ulkopuolella.
