## **LIITE 1**

### **Talousasiat**

# Taloustilanne 2017

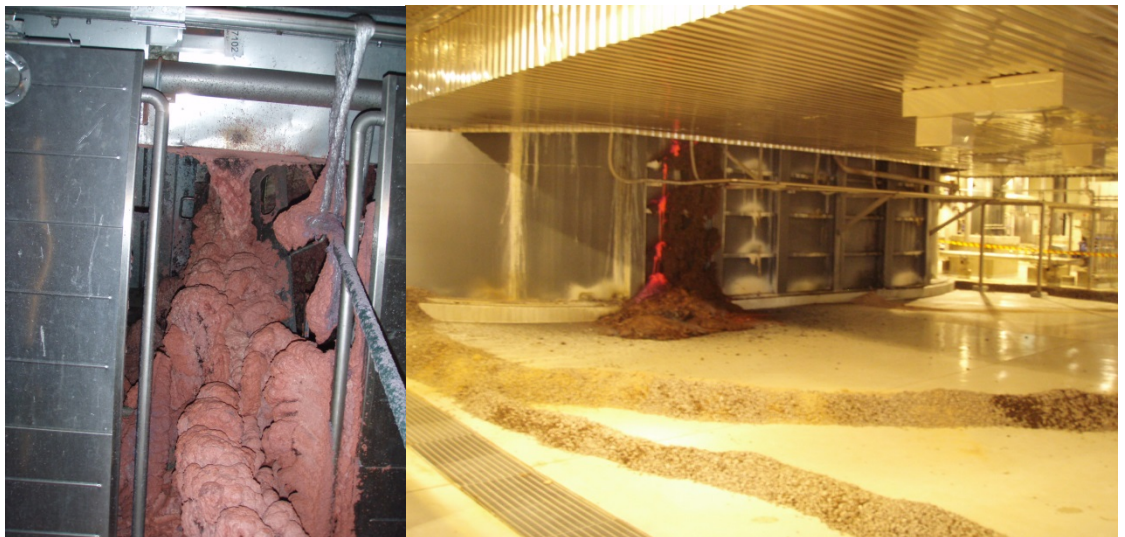
Sulavuoto rännin ohi voi johtua monesta syystä kuten esimerkiksi kiinnityskehysten irtoamisesta, massauksen sulamisesta tai asennusvirheestä (massauksen unohtaminen tai sen riittämättömästä tiiveydestä vajavaisen tärytyksen vuoksi).

Sulan kertyminen seinien viereen esimerkiksi tulistin nuohouksen aikana voi johtaa tilanteeseen jossa sulaa pääsee primääri-ilma-aukkojen kautta ilmakanaavaan ja sitä kautta kattilan ulkopuolelle.

Kuva 2-1. Esimerkkejä sulavuodosta kattilan ulkopuolelle

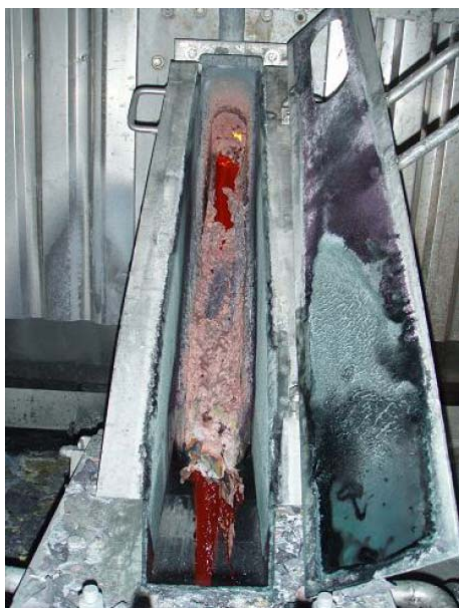
Kuva 2-3. Rassausta kaipaava ränni

Sularännin säännöllinen puhdistus/rassaus on erittäin tärkeää. Mikäli puhdistusväli on liian pitkä, ränni ehtii tukkeutua ja seurauksena voi olla voimakas sulavirtaus, sulasyöksy. Sularännin puhdistus/rassaus suoritetaan operaattorin toimesta useita metrejä pitkällä rautakangilla. Kangen pään tulisi olla pyöristetty ja rassaus suoritettava oikea-oppisesti ränniin kohdistuvan rasituksen minimoimiseksi.

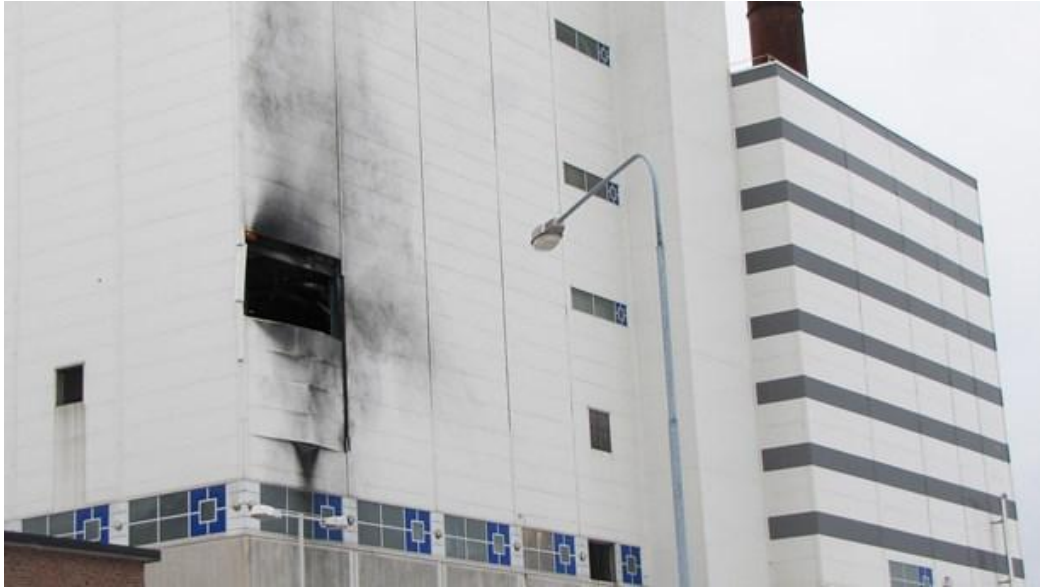
Skoghallin tehtaan soodakattilassa, jonka kapasiteetti on 2200 tKA/vrk, tapahtui voimakas räjähdyks, kun kattilaa ajettiin noin 1500 tKA/vrk lipeäkuormassa. Räjähdyks tapahtui kaksi tuntia liuottajan hönkäjärjestelmän pesun aloituksen jälkeen. Räjähdyksen seurauksena heikennetty nurkka aukesi enimmillään noin 70 mm. Seinien taipumat olivat enimmillään 96 mm. Räjähdyksen seurauksena kattilahuoneeseen purkautui palavia kaasuja niin voimallisesti, että myös osa kattilahuoneen ulkoseinää irtosi niin että osa kaasuista purkautui suoraan ulos (kuva 1). Onneksi räjähdyksen sattuessa ketään ei ollut kattilahuoneessa, joten henkilövahingoilta vältyttiin. Vaurioiden korjaus aiheutti 18 vuorokauden pituisen katkoksen tehtaan tuotannossa. Räjähdyksen syyksi todettiin myöhemmin liuottajan hönkäjärjestelmän tyhjennyslinjojen osittainen tukkeutuminen, jonka seurauksena pesuveden pinta järjestelmässä nousi niin ylös, että vettä kulkeutui tertiääri-ilmakanavan kautta tulipesään.

Kuva 1. Stora Enson Skoghallin tehtaan soodakattila räjähdysen jälkeen

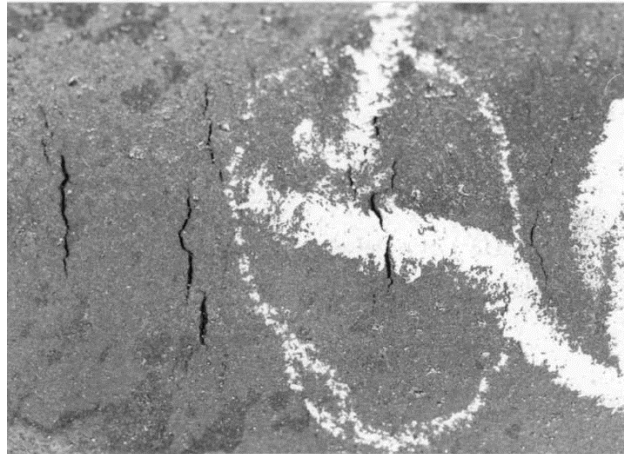
Vuodon syyksi paljastui pieni särö pohjaputkessa, ks. kuvat 4 ja 5.

Kuva 5. Oulun soodakattilan K-11681 pohjaputken sisäpinta vuonna 1986 (putken läpi edennyt särö kuvassa ympyröitynä)

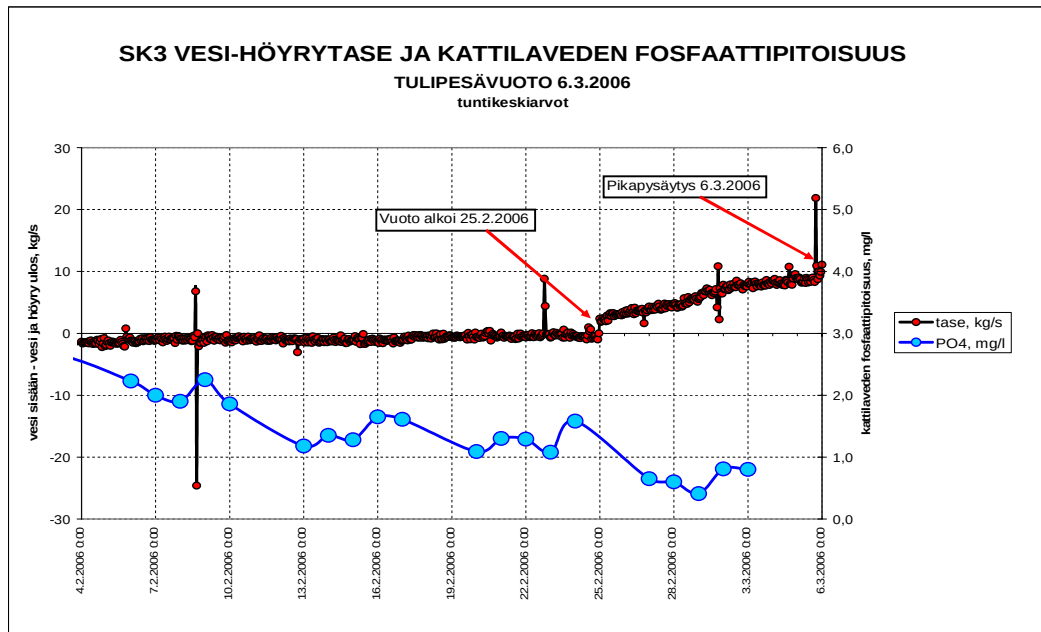
Kuva 8. Syöttövesi-höyryero ja kattilaveden fosfaattipitoisuus UPM Kaukaalla 4.2. – 6.3.2006

Kuvan 8 tekstin mukaan vuoto alkoi 25.2., jolloin ero kasvoi hyppäyksellisesti noin 3 kg/s. Kuvassa näkyy syöttövesi-höyryerossa pienempi muutos kuitenkin jo 6.2., jolloin syöttövesi-höyryero kasvoi noin 0,5 kg/s. Samaan aikaan myös kattilaveden fosfaattipitoisuus alkoi laskea, joten on todennäköistä, että muutos syöttövesi-höyryerossa on vuodon aikaansaama. Vuoto kasvoi hyvin hitaasti 25.2. saakka, jolloin syöttövesi-höyryeron trendissä näkyy selvä pumpsahdus. Tämän jälkeen vuoto kasvoi huomattavasti nopeammin, noin 0,7 kg/s vuorokaudessa, reilun viikon ajan kunnes se oli noin 10 kg/s. Tässä vaiheessa vuoto sai aikaan niin vakavan kiertohäiriön ko. seinäputkessa, että putki ylikuumeni ja repesi compound- ja hiiliteräspankin sauman yläpuolelta (mustalta osalta) 6.3.

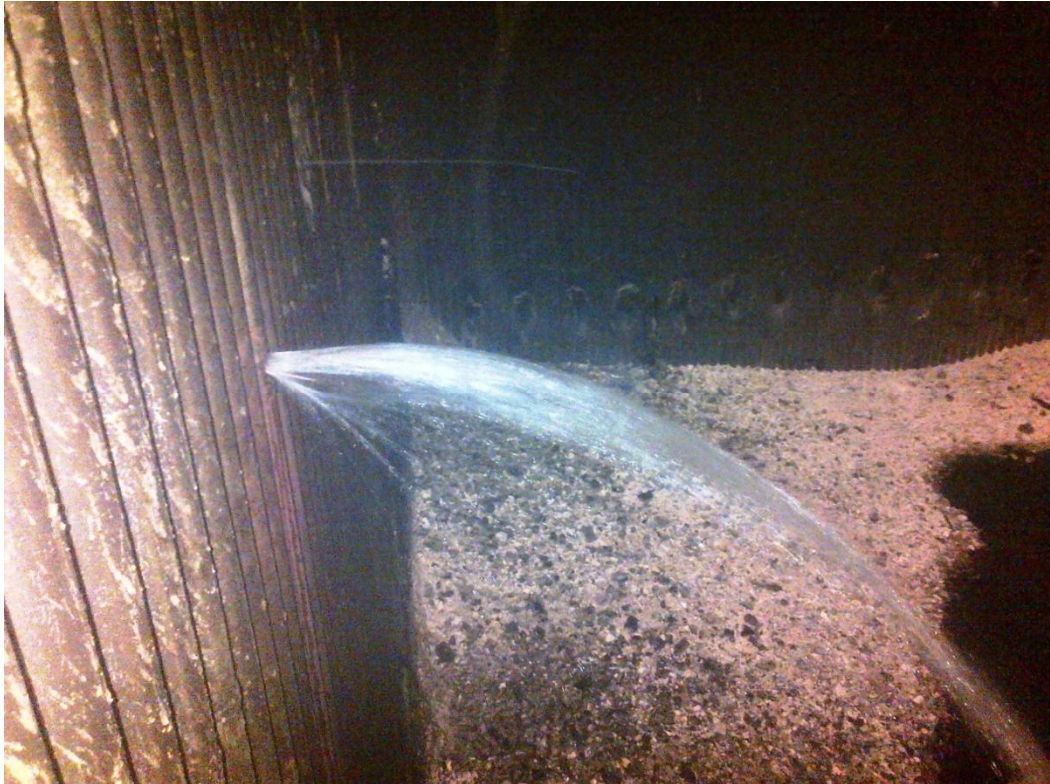
Kolmas esimerkki on suuresta vuodosta tulipesän seinäputkessa aasialaisessa soodakattilassa vuonna 2014, kuva 12.

Kuva 12. Suuri vuoto kattilan seinäputkessa aasialaisessa soodakattilassa 2014
