**Suomen Soodakattilayhdistys ry**

**Konemestaripäivä 2007**

**Raportti 1/2007**

## **KAUKAAN SOODAKATTILAN VAURIOT**

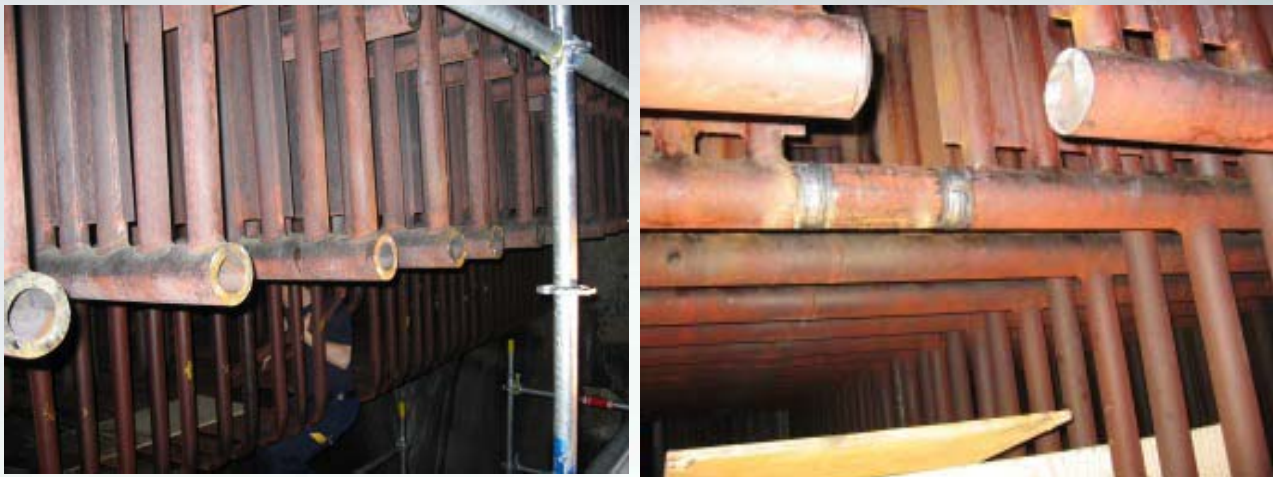
## ■ KESÄKUUN 2005 NÄYTEPALAT (keittopinta):

- Keittopinnan paneelien jakokammioissa sivusuunnassa kattilakeski-osassa n. 2 m:n alueella takaseinän puoleisessa osassa nuohoussolan puoleisessa päädyssä 25-75% tuke.
- Virtausvastusta 1-2 putkessa per paneeli.
- Vaurioitunut putki oli tällä pahimmalla alueella.
- Kerrostuman koostumus:
  - Fe 97%, Cr 0.3%, Cu 1.6%, Mn 0.8%, Ca 0.2%, P 0.1%.
  - Lähes kokonaan epäorgaanista.

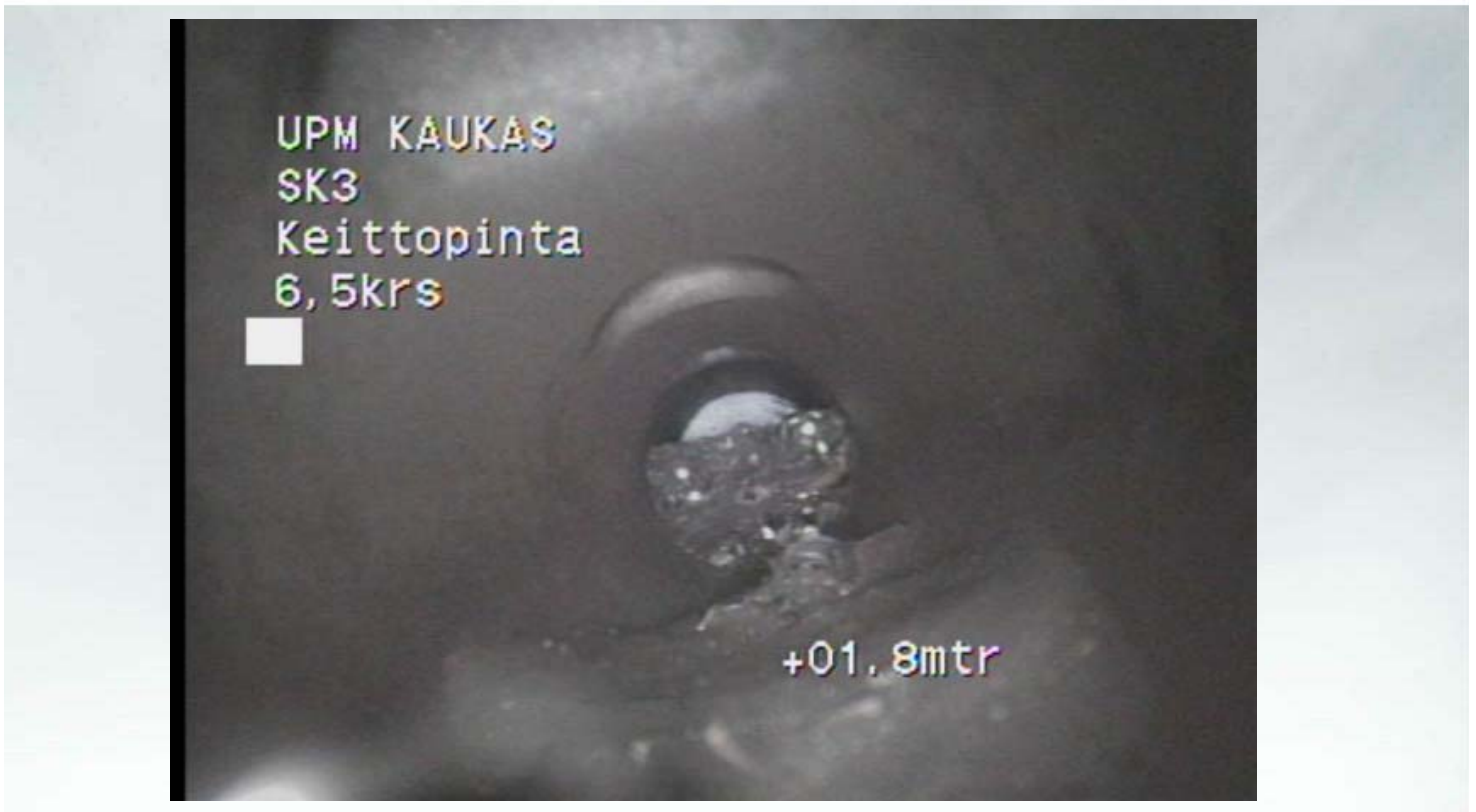
## VAURIO TAMMIKUU 2005

- Vaurioitunut keittopintaputki
- Kattila oli ennen vauriota lähes täydessä kuormassa. Syöttövedtä meni n. 145 kg/s ja höyryä tuli ulos n. 5 kg/s vähemmän. Kattila pysähtyi ilman ennakko-oireita lieriön alapintalukituksesta ja syöttöveden ja höyryn ero ehti kasvaa hyvin nopeasti yli 50 kg/s:iin.

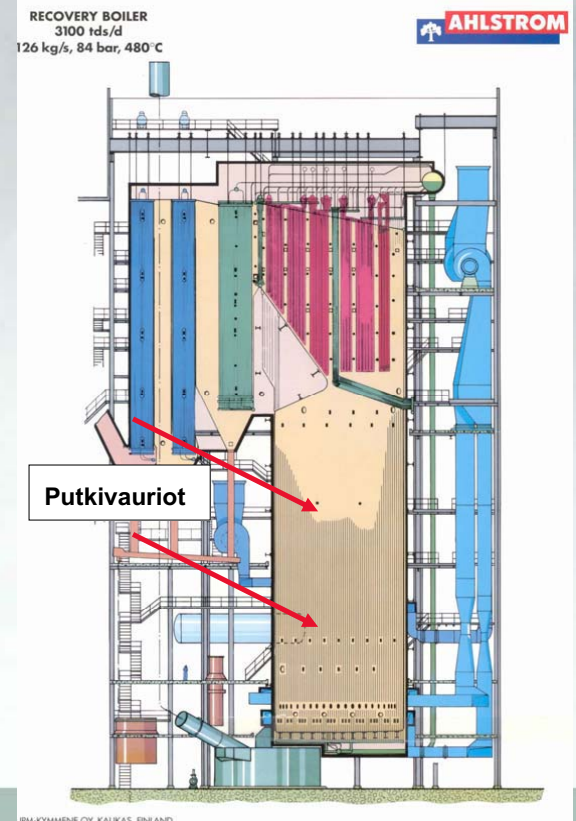
- Sunnuntaina 5.3.2006 kattilan vesi-höyrytaseen laskenta oli alkanut heitellä. Taselaskenta oli tuolloin reaaliaikainen. Nuohoushöyryn virtausmuutokset ja lieriön pinnansäätö-heilahtelut aiheuttavat taselaskentaan häiriötä niin, että hetkellinen tasearvo heiluu huomattavasti. Tämän vuoksi laskennan hälytysraja oli 10 kg/s. Tämä oli alkanut hälytellä sunnuntaina 5.3.2006 ja asiaa alettiin tutkia. Vuotoa ei oltu ehditty varmistaa, vaikka viimeiset tuntikeskiarvotkin osoittivat (jälkeenpäin tutkittuna) jo 10 kg/s:n eroa.

- Yöllä n. 00:55 kattilan vesipinta hävisi lieriöstä ja kattila pysähtyi alapintalukituksesta. Vesipintaa yritettiin ensin saada takaisin syöttövetä lisäämällä, mutta vesi-höyrytaseen eron kasvettua yli 100 kg/s:n ja kun kattilan tulipesästä alkoi kuulua jymähtelyä, tehtiin **pikapysäytys ja pikatyhjennys**. Kattila tyhjeni suunnitellusti noin 20 minuutissa päälaskuputkien pikatyhjennysputkien tasolle eli n. 2,5 metriin (pohjasta) asti. Kattilalta ei valvomoon asti kuulunut enää jymähtelyä. Kattilahuoneessa liikkumisesta pidätyttiin 10 tuntia pikapysäytyksestä.

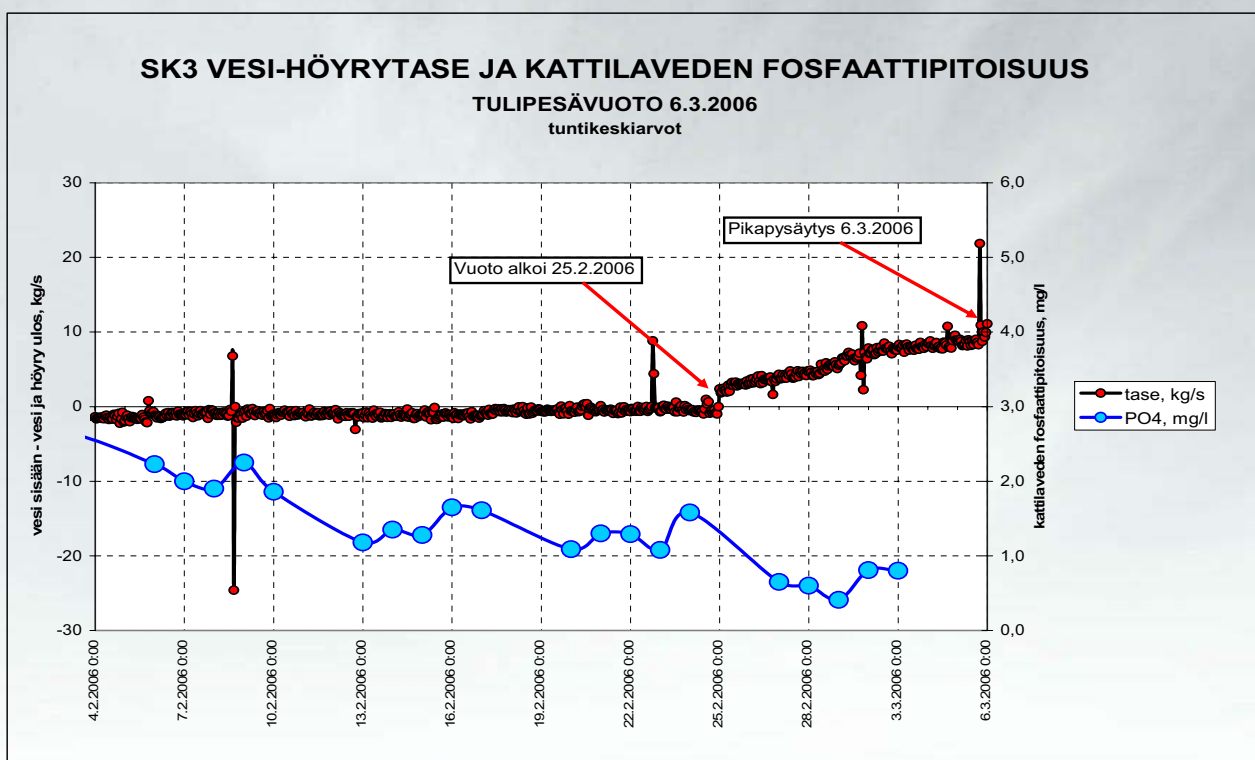
## VAURIO MAALISKUU 2006

- TULIPESÄN VAURIOPUTKEN SIJAINTI JA VAURIOKOHDAT (03/2006)
  - Putken sijainti  
*Tulipesän oikea seinä 43. putki takaa (yht. 164) eli n. 3.3 m takaseinästä*
  - Vauriokohdat
    - Alempi reikä n. 100 mm alkuperäisen compound/musta-rajasauman alapuolella, n. 10 m pohjasta.
    - Putken sisäpuolinen ohentuma n. 100 mm matkalla, sen jälkeen normaalivahvuus sekä ylä- että alapuolella ja viereisissä putkissa.
    - Ylempi reikä n. 150 mm nykyisen compound/musta-rajasauman yläpuolella, n. 22 m pohjasta.
    - Putken ulkop. ohentuma n. 150 mm matkalla. Pullistuma, joka revennyt.
    - Savukaasun lt. vaurioalueilla on n. 900-1100°C.
    - Kylläisen vesi/höyryseoksen lämpötila on n. 295-315°C.
    - Veden keskim. virtausnopeus kiertolaskelmien perusteella 1.5-3.0 m/s. Höyryn osuus ulostulossa 35-45 til-% ja 5-6 m-%.

- Andritz, Lasse Koivisto / TTY, Kati Rissa:
  - *Mustan putken (ylempi vuoto) vaurio on ylikuumentumisen aiheuttama.*
  - *Compound-putken sisäpuolen magnetiittikerros on paikallisesti kasvanut ja aiheuttanut korkean metallin lämpötilan sekä syönyt sisäpintaa säröilemällä (terminen väsyminen). Korkean lämpötilan seurauksena myös ulkopinta syöpynyt ja säröillyt.*
  - *Compound-putken sisäpinnan kerrostumassa on paljon kuparia ja paikoitellen myös runsaasti rikkiä. Ei merkkejä vetyhyökkäyksestä.*
- Inspecta, Sari Mäkinen:
  - *Musta putki (ylempi vuoto) on kärsinyt ylikuumentumisen aiheuttamista mikrorakennemuutoksista ja muutoksista kovuudessa. Vaurio on tapahtunut ylikuumentumisen takia.*
  - *Compound-putki (alempi vuoto) ohentunut sisäpuolisen korroosion takia.*
  - *Em. vaurion syynä vääränlaisen vesikemian aiheuttama vetysäröily. Epäpuhtauksina kupari, rikki ja kloori.*

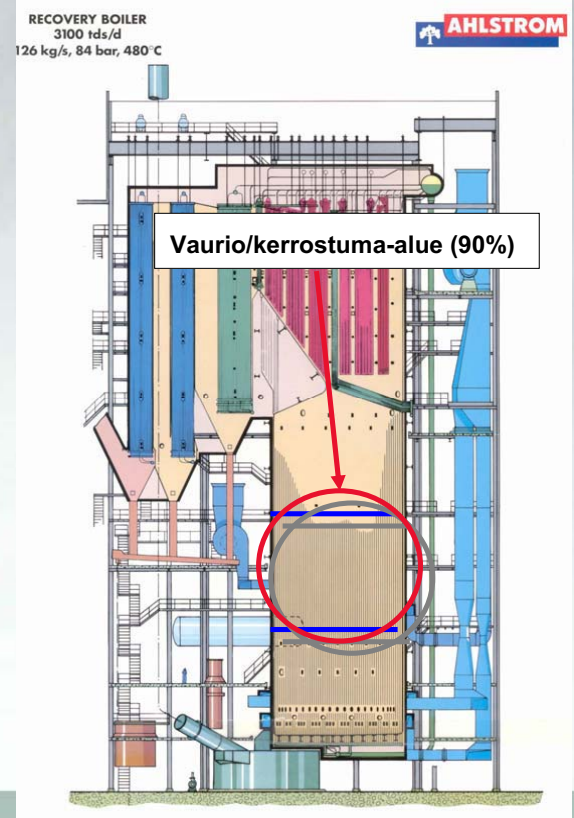
- Runsaasti ultralla huonoiksi luokiteltuja kohtia.
  - Muutamaputki irrotettiin ja löytyi runsasta sisäpuolista kerrostumaa ja korroosiota.
  - Neljä putkea laitettiin välittömästi tutkimuksiin, mutta jo silmämääräisen tutkimuksen, kerrostuman koostumus-analysoinnin ja aikaisempien vaurio-tapausten perusteella kaikki vastaavat osat päätettiin vaihtaa.

- Kerrostuma- ja vauriokohdat pääosin kahdella tulipesän vaakasaumalla.
  - Alempi 10 m:n korkeudella, alkuperäisellä compound/musta-rajasaumalla.
  - Ylempi nykyisellä compound/musta-rajasaumalla 22 m.

- Yli 90% nyt kerrostuman tai vaurioiden takia vaihdetuista putkista oli tällä välillä.
- Vaihdettua putkea tuli yhteensä noin 300 metriä ja vaihdettuja pätkiä noin 300 kappaletta.

- Tutkituista kuudessatoista koepalasta löydettiin tulipesäputkista runsaasti kerrostumaa ja korroosiota.
  - Kerrostumissa runsaasti kuparia.
  - Pienempiä määriä kalsiumia ja fosforia.

- Magnetiittikerros ei ollut hyvä tulipesässä eikä keittopinnalla.
- Tulipesän alueelta tutkittu 11 putkea
  - Kahdesta löytyi merkkejä hiilenkadosta eli alkavasta vetyhyökkäyksestä.

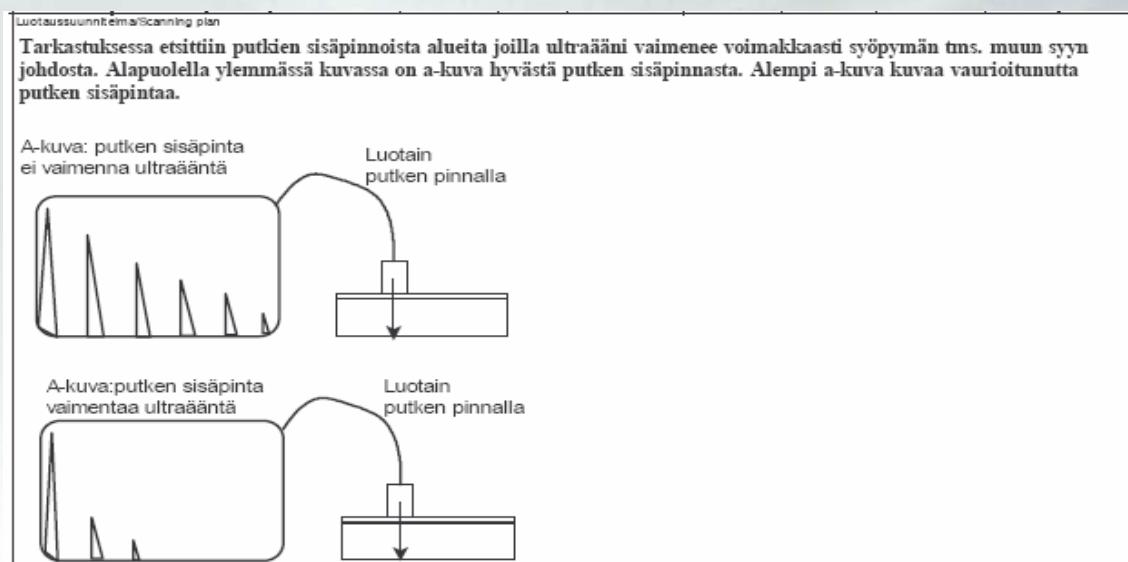
- Menetelmä perustuu ultraäänikaiun vaimenemiseen äänen kulkiessa useita kertoja putken ulko- ja sisäpinnan välillä. Vaimenemista seurataan laitteen näytölle tuodusta käyrästä. Kun putken sisäpuoli (tai putkimateriaali itse) on epänormaalisissa kunnossa, ei kaiku tule jatkokerroilla samanvahvuisena takaisin kuin ensimmäisellä kerralla vaan vaimenee voimakkaammin kuin terveellä putkella. Tätä vaimenemista tulkitaan näytöltä.

- Tarkastettiin pohja ja tulipesän seinät 23 m:iin asti 100%:sti, yhteensä noin 16,8 km. Ko. menetelmä osoitti "huonoksi" n. 160 m ja kun lisättiin hieman vaihdettavaa putkea, tuli vaihdetuksi n. 300 m putkea eli 1.8% compoundalueen putkista.

- Kaiun vaimenemista joudutaan tulkitsemaan ja siinä on "harmaa alue", jolla tulkinta on vaikeaa. Kaiku ei ole täysin terve, muttei vaimenekaakaan samoin kuin huonossa putkessa.

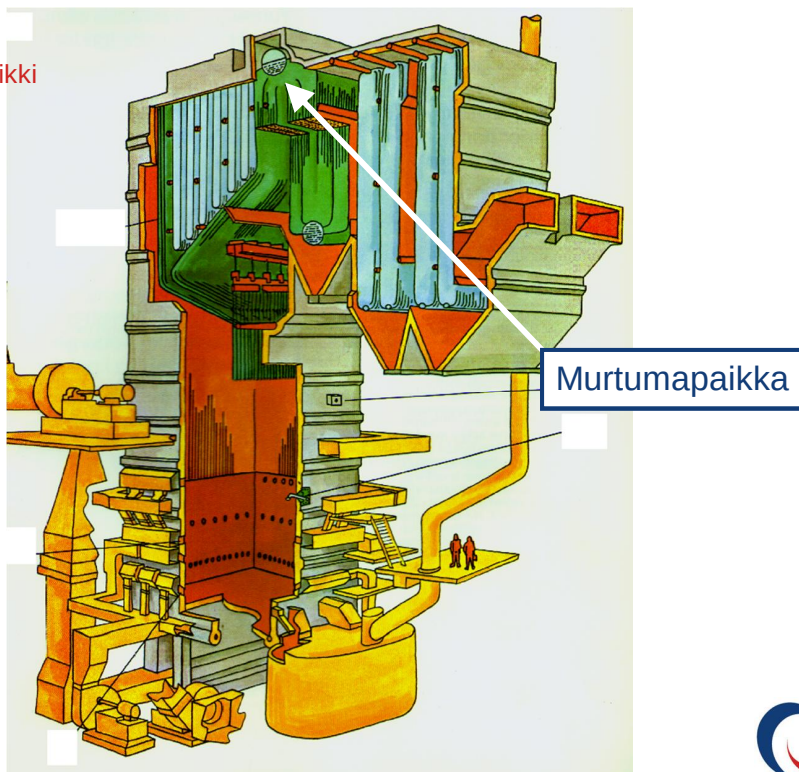
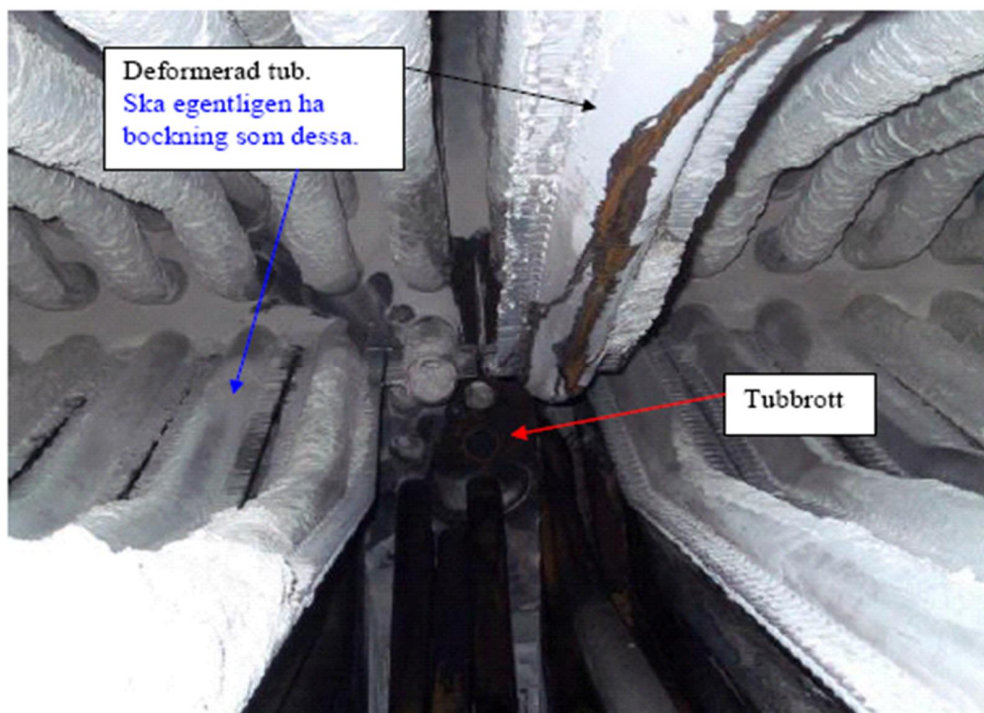
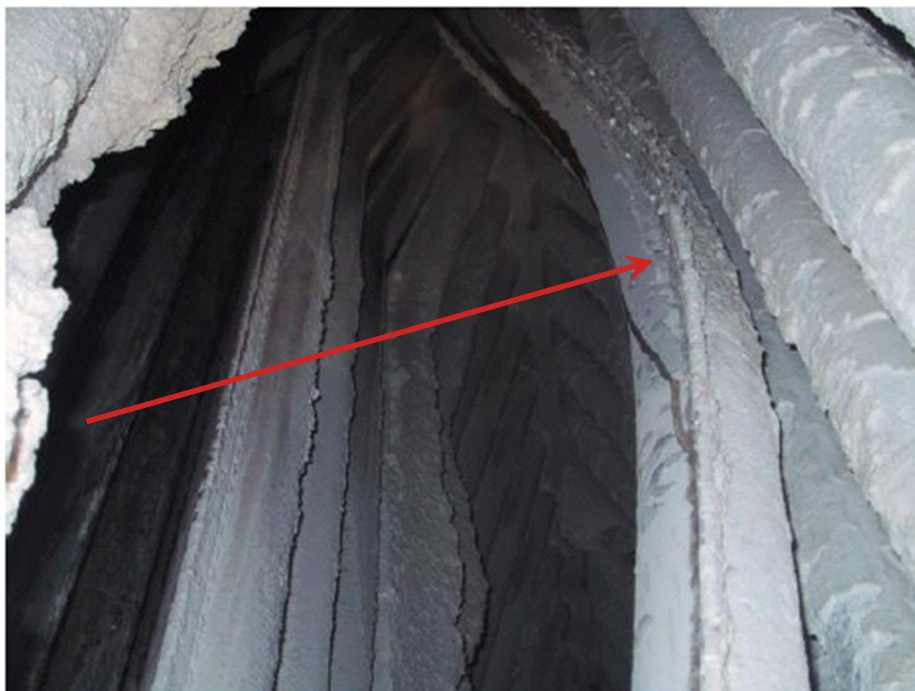
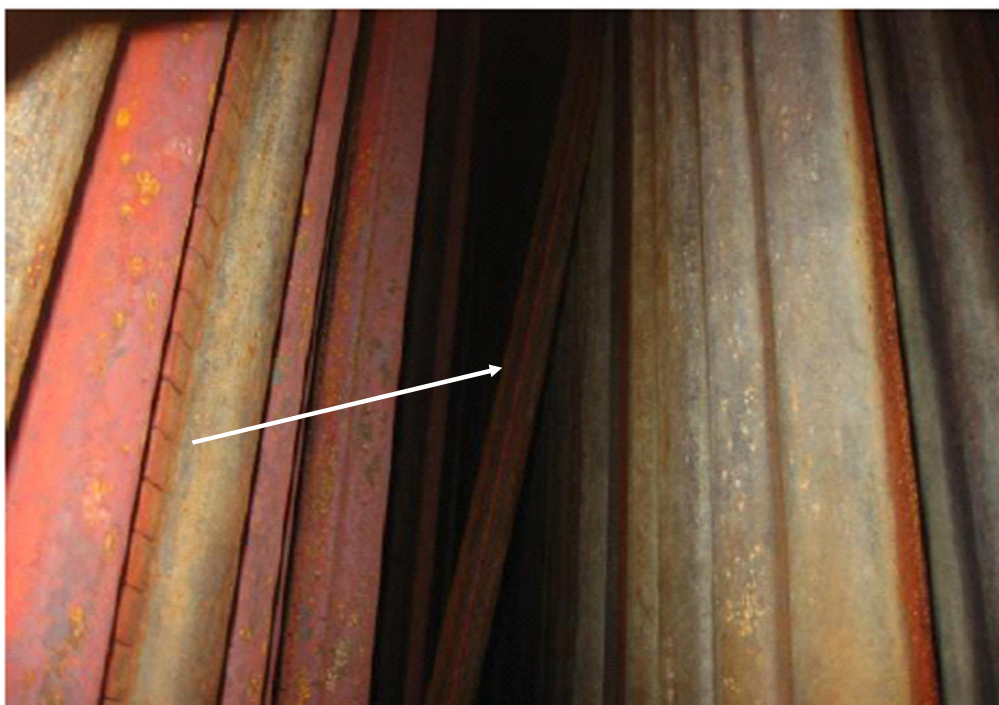
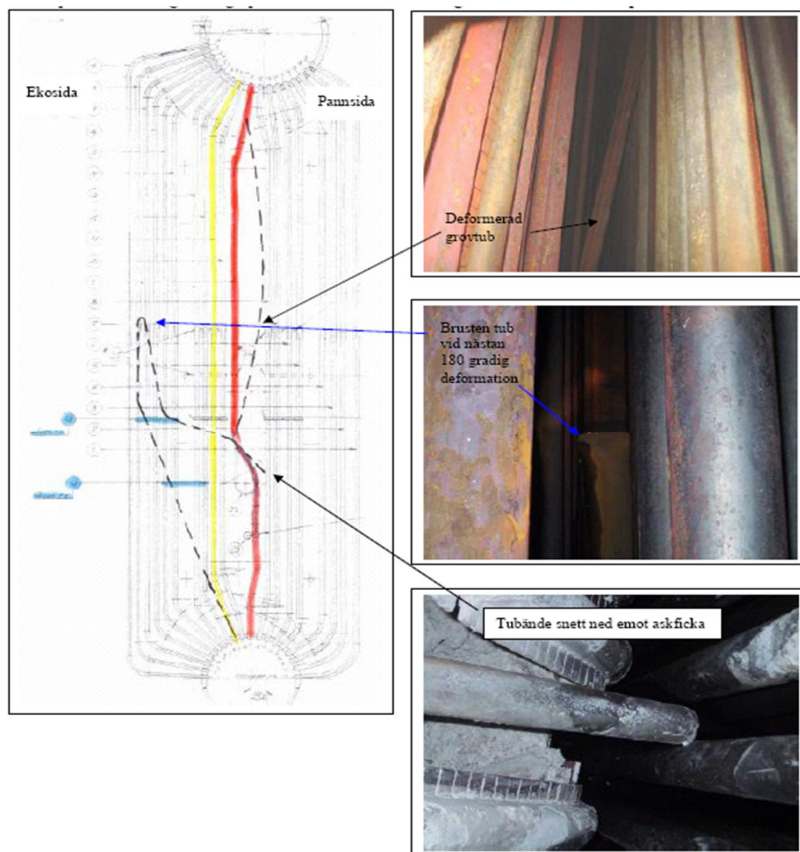
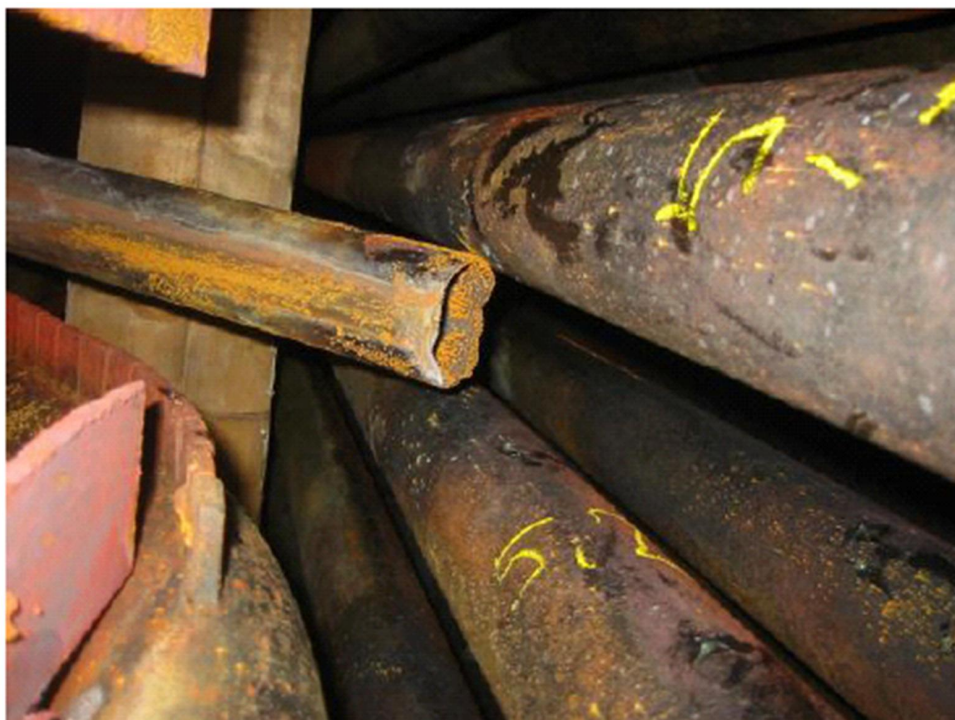
Keittoputki poikki

| • 06-13 | Mekaaninen vaurio pohjaputkessa | Munksund | E | S |

Bild 2 Brotttyta. Tydlig deformation och godsfortunning till vänster, se pil.

Bild 4 Start av brottyta. En sprickutbredningsfront täcker ca 2/3 delar av godstjockleken (den övre, släta, delen i figuren) och resterande del utgörs av restbrott. Område för tvärsnitt är markerat med vit linje.

Bild 6 x25 Spricka intill brottytan. Denna tillväxer från tubens utsida (överst i figuren).

Bild 7 x100 Sprickan är huvudsakligen transkristallin, med en del interkristallina förgreningar.

Bild 10 x400 Små interkristallina sprickförgreningar intill brottytan. Sprickorna är fyllda med oxid (ljusgrått).

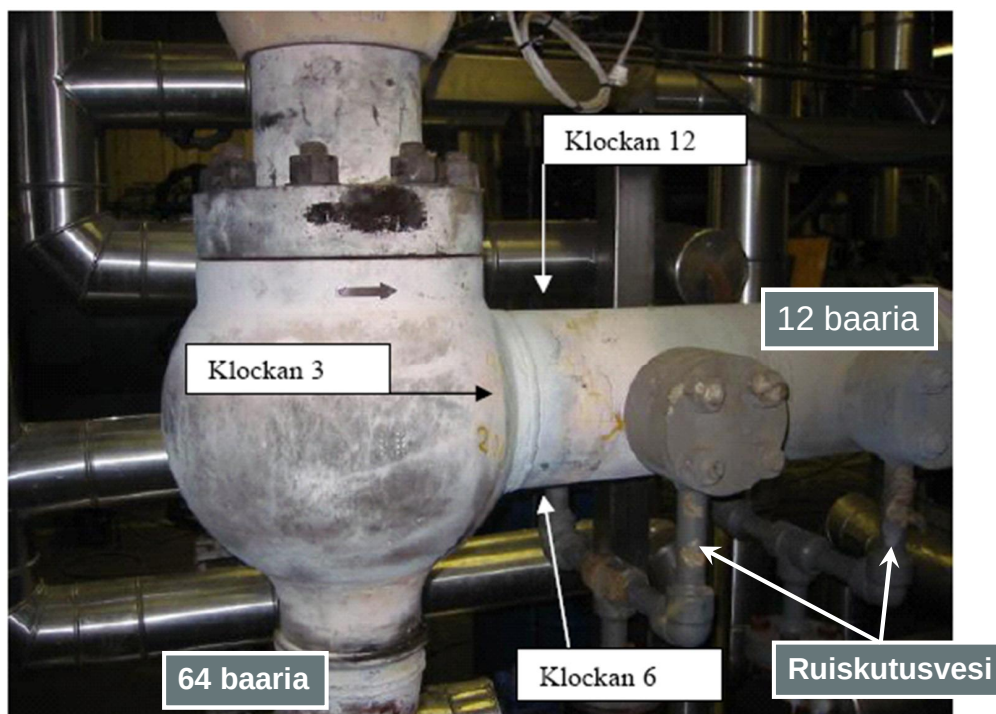
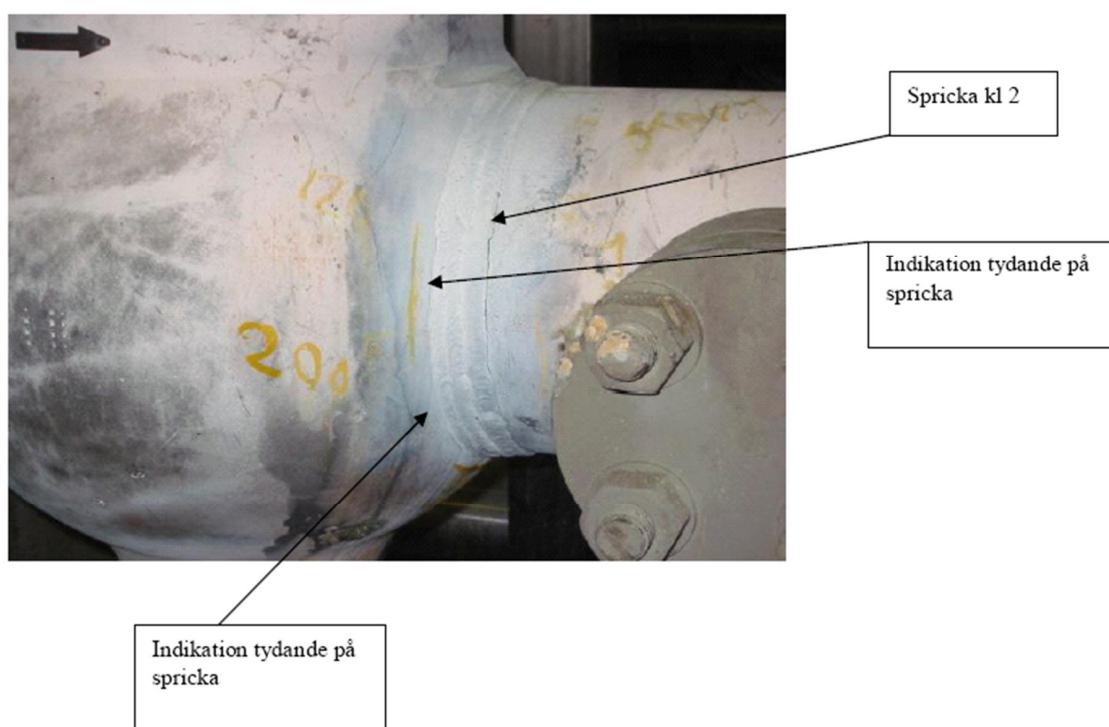
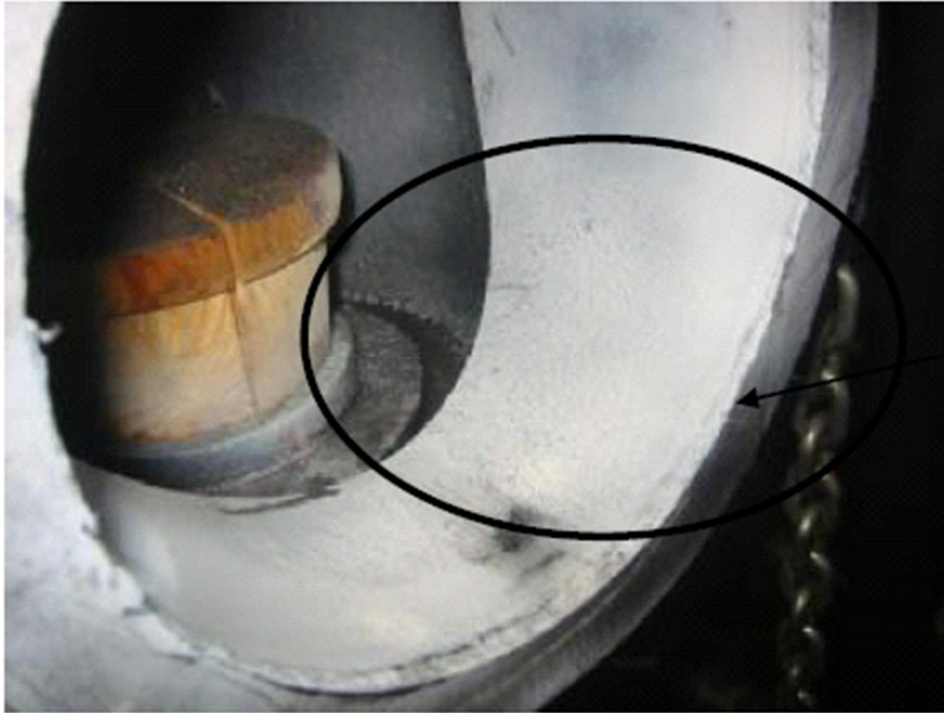
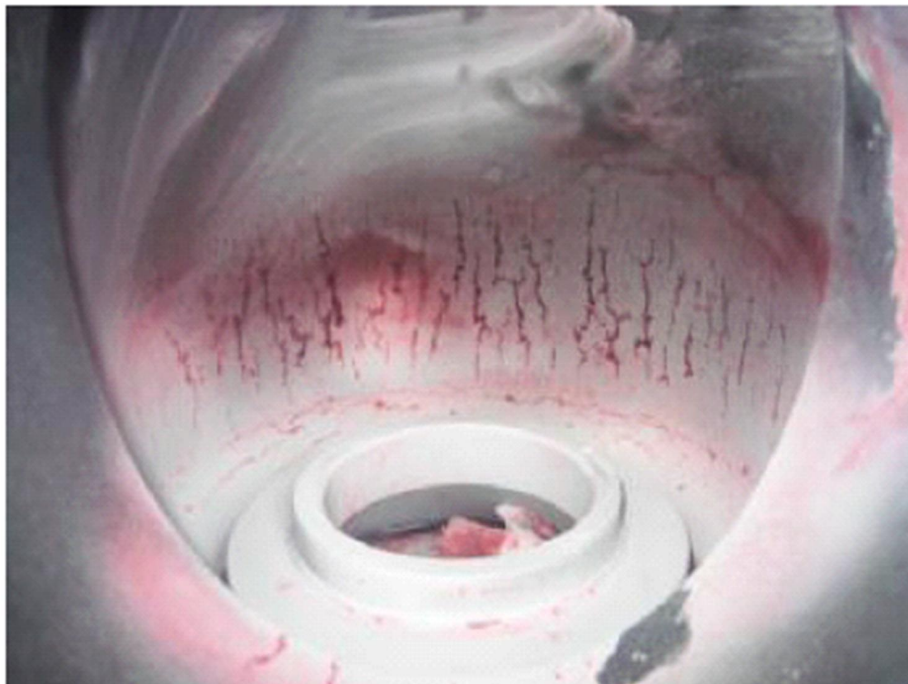
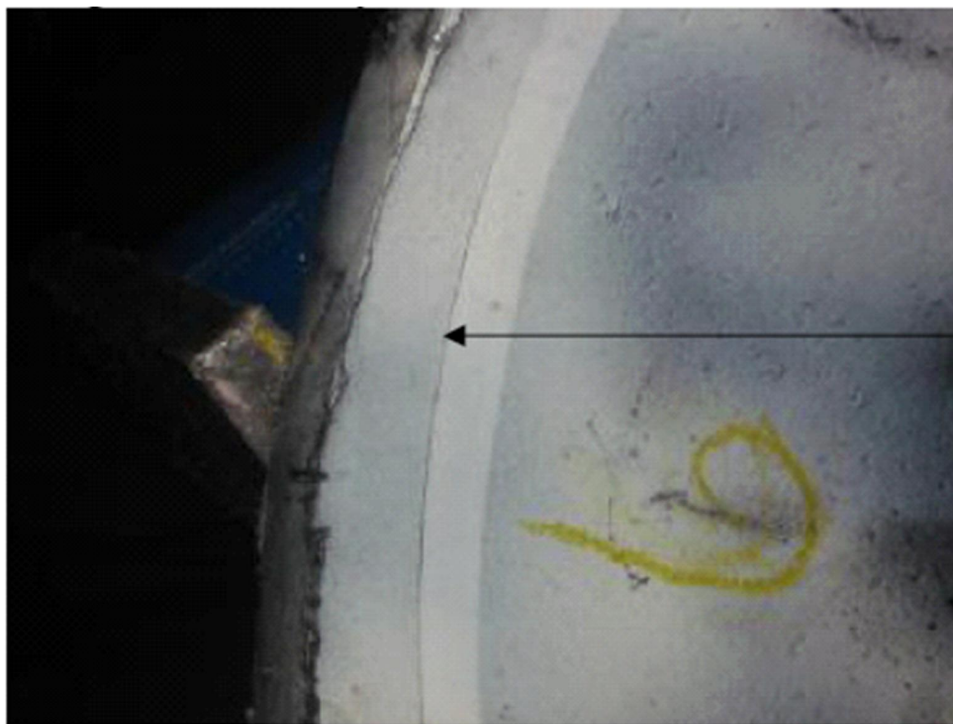
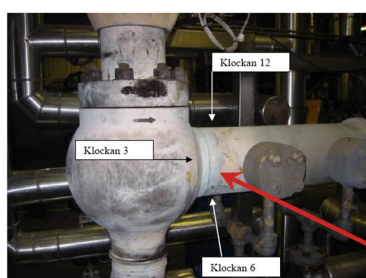
Säröinen säätöventtiili

Höyry: 65/12 baaria; 480/220°C

*Bild 2, Undersökt ring. Lägen för undersökta tvärsnitt markerade.*

*Bild 6, Prov 1. Spricka från utsidan.*

*Bild 4, Prov 1. Spricka från insidan.*

*Bild 5, Prov 1. Mikrosprickor från insidan.*

Sisäpinta: Terminen väsyminen

Ulkopinta: Mekaaninen väsyminen

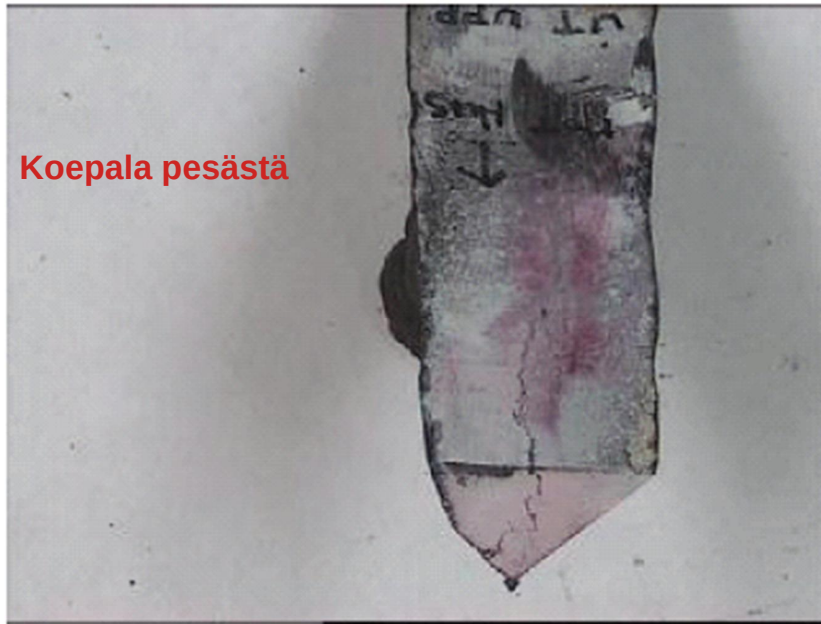
Koepala pesästä

Bild 10, Tvärsnitt genom båtprov. Exempel på rak och ogrenad spricka.

Bild 8, Tvärsnitt genom båtprov. Sprickor från insida.

Bild 9, Tvärsnitt genom båtprov. Exempel på krokiga och förgrenade sprickor.

*Bild 12, Tvärsnitt. Representativt utseende hos oxid i spricka nära ytan.*

Syy:

Terminen väsyminen

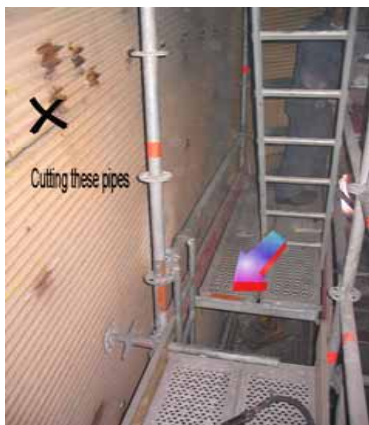
**Tehdessään aukkoa korjattavan kattilan seinäelementtiin työntekijä astui telineissä olleeseen aukkoon**

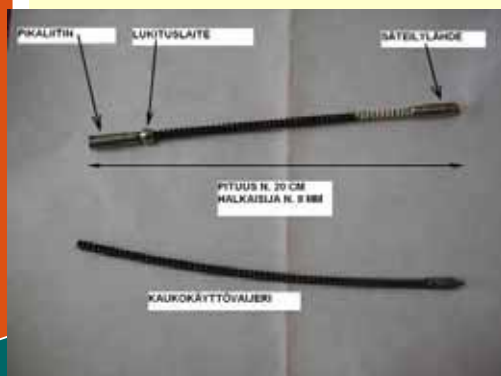
**Tapahtuman kulku ja lopputulos:** säteilylähde hitsausauma-kuvauksista oli jäänyt säilytysastian ulkopuolelle. Rakennustyömies löysi sen ja laittoi taskuunsa.

- Säteilylähde voimakas IRQ 192 säteilylähde.
- Säteilylähde 2 tuntia työntekijän hallussa.
- Tullessaan riittävän lähelle KP henkilökuntaa alkoivat KP:n säteilyannosmittarit hälyttää.
- Pian hälytyksen saatuaan KP:n työmaapäällikkö paikallisti säteilylähteen ja evakuoiti koko alueen.
- KP:n henkilökunta tai alihankkijat eivät saaneet merkittäviä säteilyannoksia.
