**Sularänniohje 12.10.2016**

**Varo Oy: Soodakattilan tiiveydenvalvontajärjestelmät –  
tilannekatsaus 24.10.2016**

**Sunilan sularännivauriot – yhteenveto 24.10.2016**

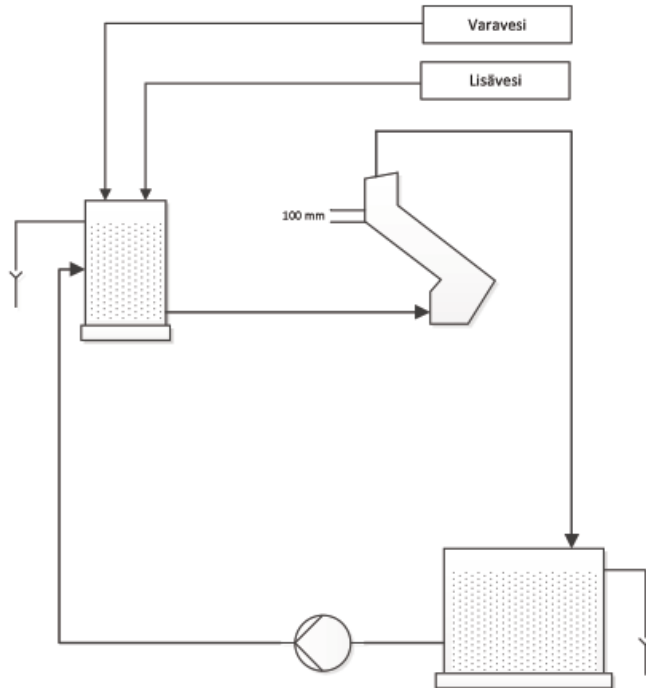
Kuva 5-1. Yksinkertaistettu esimerkki lappojärjestelmästä

Lapposysteemissä jäähdytysveden jättöpuolen vesipatsaskorkeus on suurempi kuin tulopuolen, kuva 5-1. Tampellan kehittämässä lapossa ylemmän säiliön vesipinta on 100 mm alempana kuin kourun yläpään alareuna/nurkka, jossa on vettä. Jos vesikiertoon syntyy reikä, josta vesikiertoon pääsee ilmaa, lappovirtaus katkeaa ja yhtyvissä astioissa pinnat tasaantuvat. Näin pyrittiin varmistamaan se, että pesään/kekoon ei mene vettä.

Maailmalla on sattunut vaaratilanteita kourun yläpään tulleen vuodon seurauksena. Järjestelmä toimii kuten suunniteltu eli vesipinta laskee mutta samalla vesitilaan pääsee sulaa, joka voi aiheuttaa räjähdyskourulevyn ja ulomman vesivaipan sisällä. Räjähdyskourun voimasta kouru voi irrota aiheuttaen vaaraa kourutasolla oleville henkilöille.

[Mikäli rännin yläpäässä havaitaan vuoto, kattila tulee ajaa alas ja estää kourutasolle meneminen ilman asianmukaisia suojavarusteita.](#)

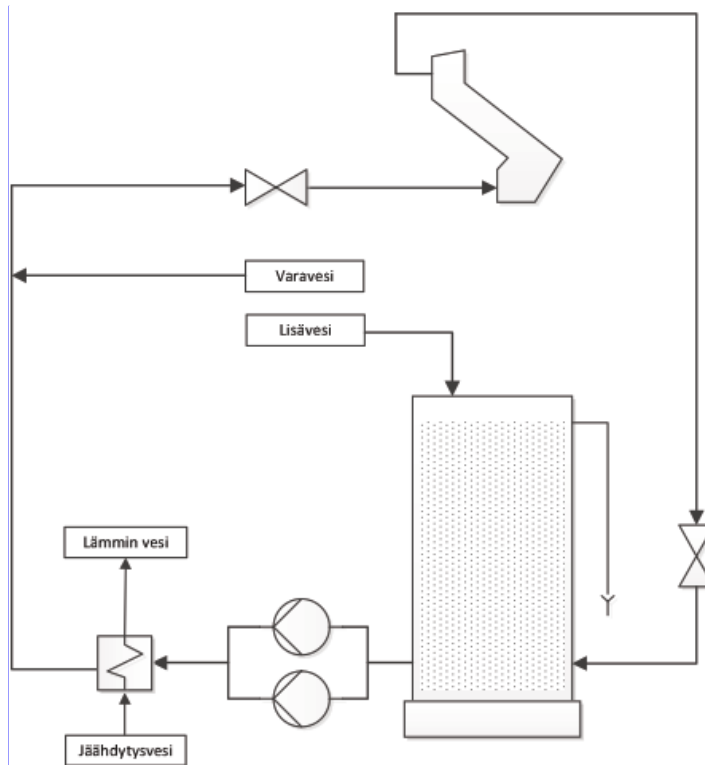
**Kuva 5-2.** Yksinkertaistettu kuva venttiileihin perustuvasta alipainejärjestelmästä

Alipainejärjestelmässä muodostetaan pieni tyhjä rännin jäähdytysvesivaipan sisään [esimerkiksi venttiileillä \(kuva 5-2\) tai ejektorilla \(kuva 5-3\)](#). Tällöin [vuodon sattuessa ilman/sulan pääsy ränniin katkaisee vesikierron estäen veden pääsyn tulipesään](#). [Pieni vesivuoto valuu vaipan sisään.](#)

[Venttiileihin perustuvassa systeemissä vesi pumpataan jäähdytysvesisäiliöstä lämmönvaihtimen läpi ränneille. Ennen rännejä olevilla venttiileillä säädetään rännien alipaine ja jättöpuolen venttiilillä virtaus rännin läpi.](#)

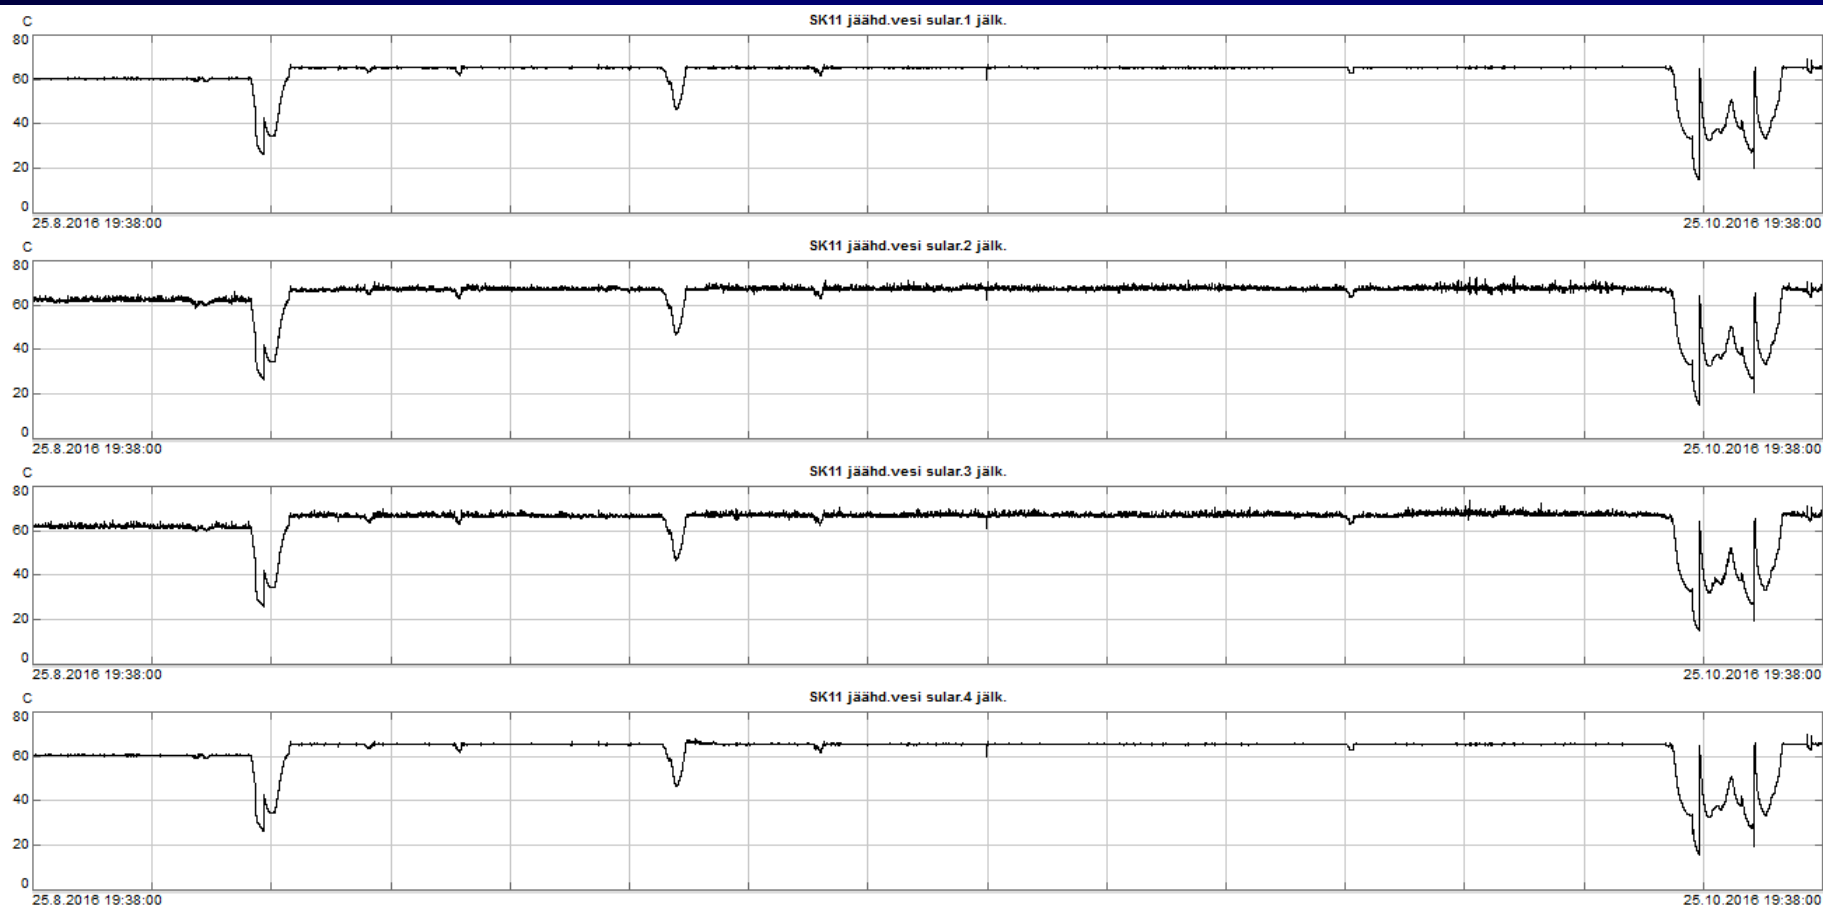
# SK11 jäähdytysveden lämpötila

- 14.7.2016 tarkastus
  - 2-rännissä säröjä, ajoaika 1,5 kk -> tilalle lämpökäsitelty ränni
  - 3-ränni ehjä
- 2.9.2016 tarkastus
  - 2-rännissä säröjä (syvyys ~7mm)
  - Ajoaika 1,5 kk (olivat ok 16.8)
  - 3-rännissä myös säröjä -> vaihtoon
- 21.10.2016 tarkastus
  - Molemmissa lämpökäsitellyissä ränneissä säröjä -> ajossa 1,5 kk
  - vaurioalue veden tulolaatikossa lähempänä rännin jättöpäätä n. 150 mm matkalla

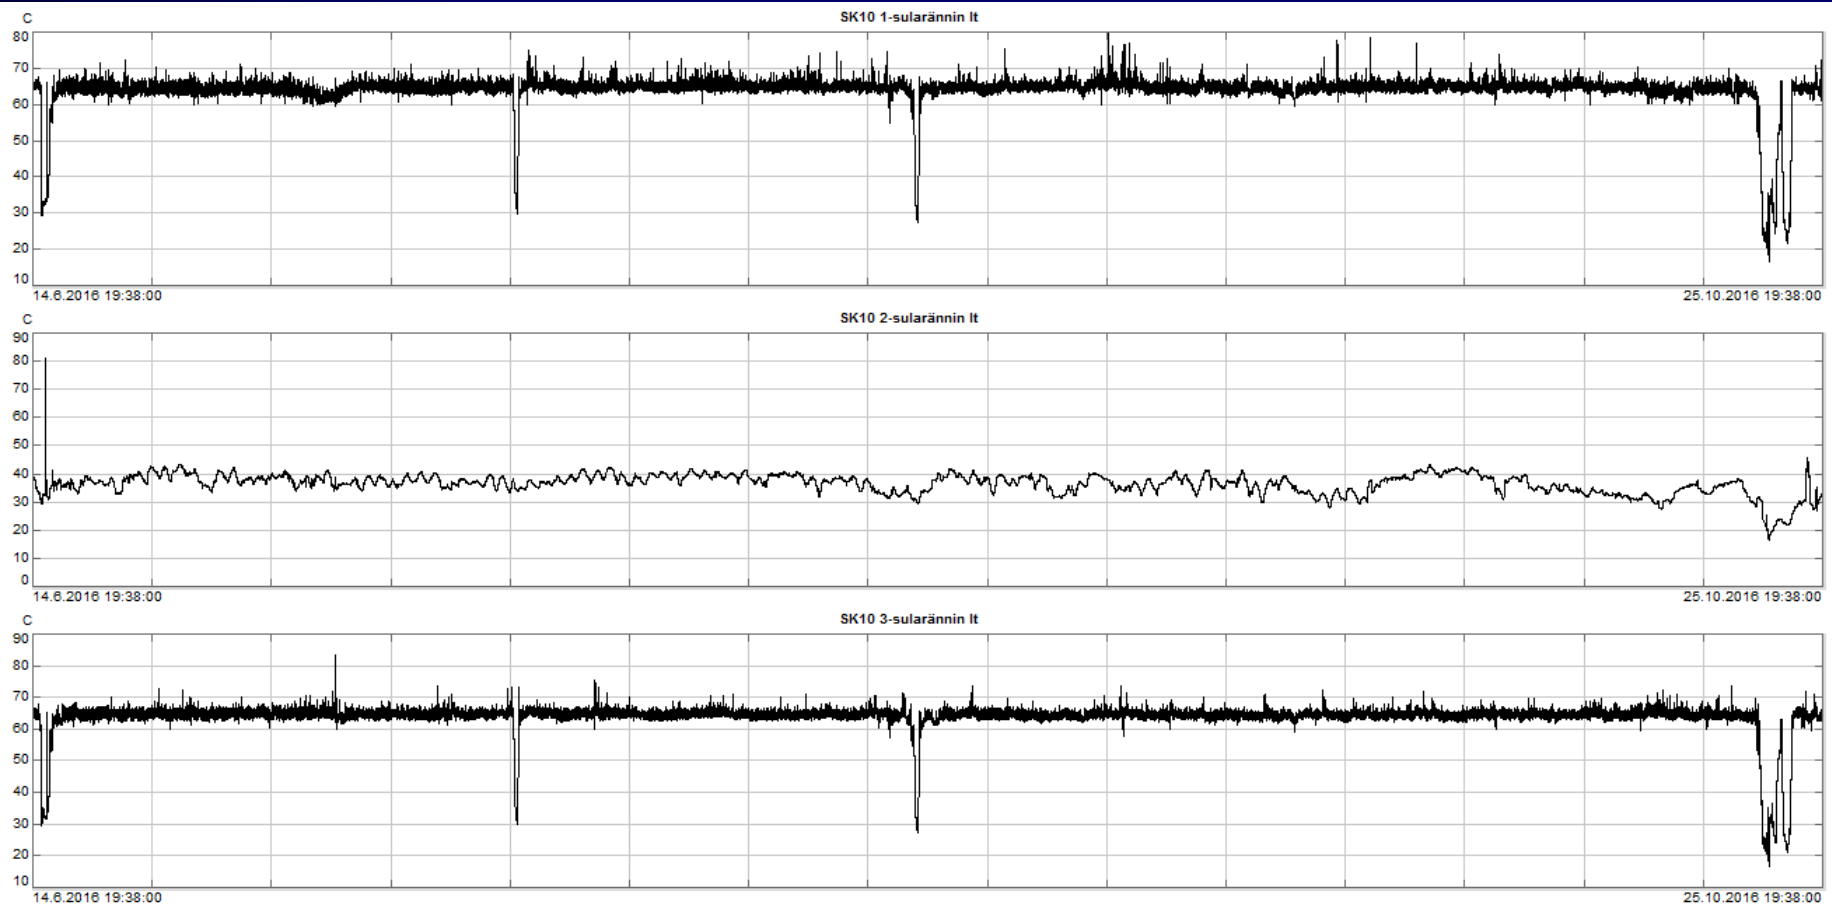
# SK10 jäähdytysveden lämpötila

- 14.12.2014 ensimmäinen vaurioraportti aiheesta
  - 3-rännissä vuoto, 1-rännissä säröjä -> vaihtoon (~6kk)
  - Kunnossapitoyhtiö teettänyt alihankintana
- 5.3.2015 tarkastus
  - Rännien alapäässä pitkittäisiä näyttämiä -> vaihtoon
  - Ajoaika ~2,5 kk
  - Rännimateriaali S355 (St52), pitäisi olla S235 (St37)
  - Säröt ovat saaneet alkunsa rännin pokkauksesta
- 6.5.2015 tarkastus
  - Molemmissa ränneissä poikittaisia säröjä (silmin havaittavissa), alapäästä puoleen väliin -> vaihtoon
  - Ajoaika ~2 kk
