**Varo Oy: Soodakattiloiden käynninaikaiset tiiveydenvalvontamenetelmät –  
esitys 28.9.2017**

# Soodakattiloiden käynninaikaiset tiiveydenvalvontamenetelmät

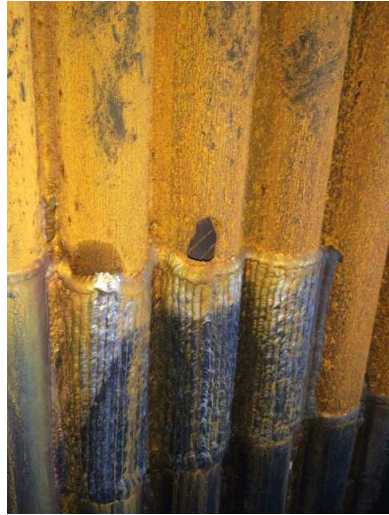
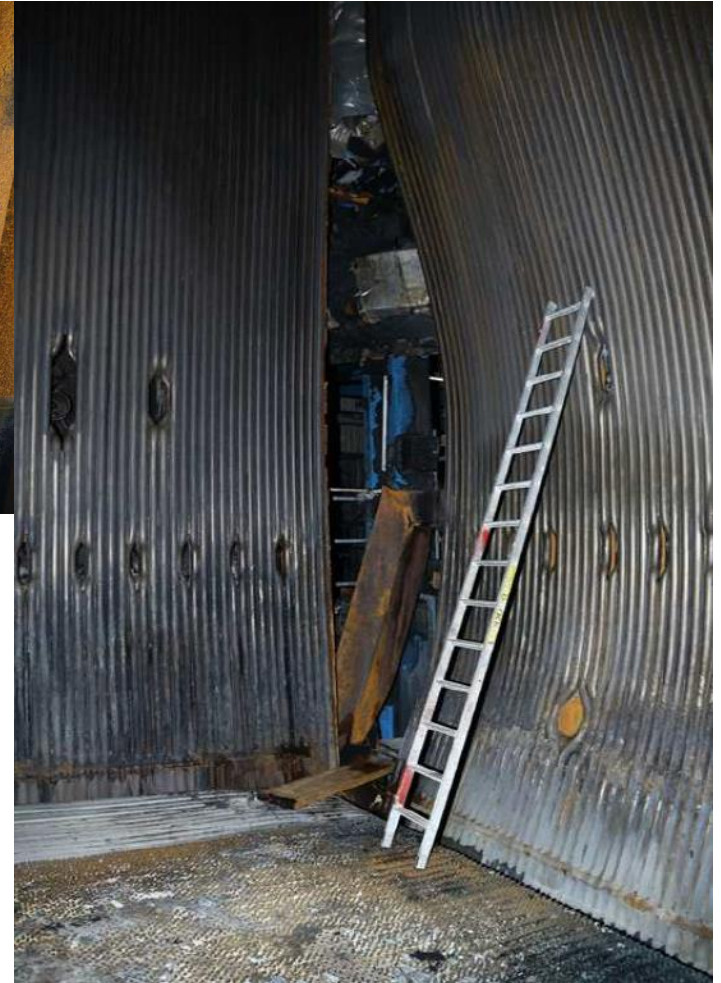
# Tulipesäräjähdys Zellstoff Pölsin tehtaalla Itävallassa 2014

- Seinäputkeen 2,5 cm<sup>2</sup> reikä, syöttövesivirtaus kasvoi nopeasti 22 kg/s ja höyryvirtaus laski 14 kg (normaalisti molemmat  $\approx 90$  kg/s), tulipesän paine nousi 1000 Pa lyhyeksi aikaa
- Operaattori pysäytti lipeän polton
- Kenttämies kävi ottamassa ruiskut pois, tulipesä hiljainen, ei merkkejä vuodosta
- 30 min putken repeämisestä tapahtui tulipesässä räjähdys
- Kaksi henkilöä oli kattilahuoneessa räjähdysten aikaan, mutta selvisivät ilman vakavia fyysisiä vammoja

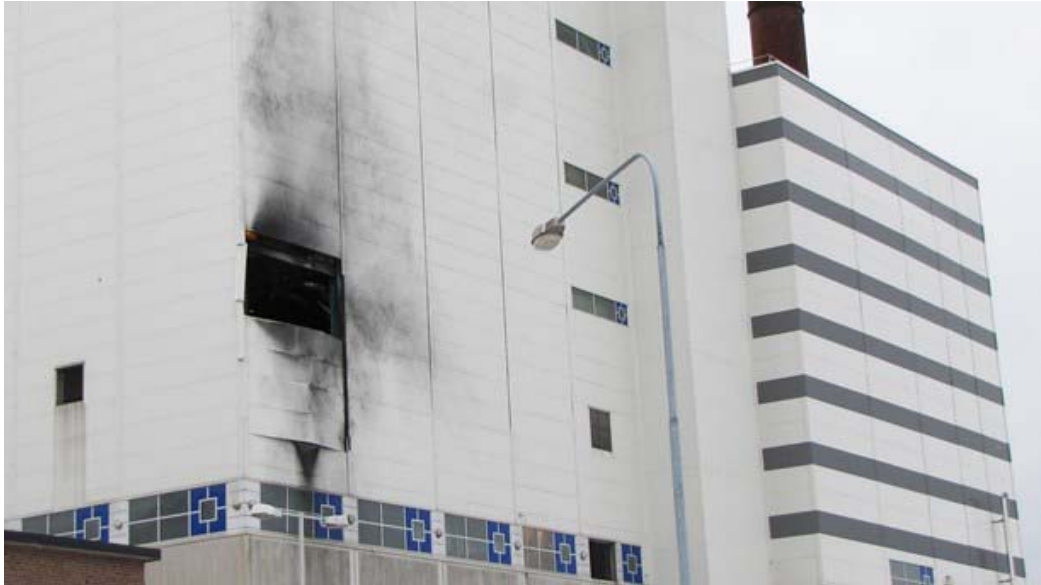
Skoghallin tehtaan soodakattilassa, jonka kapasiteetti on 2200 tKA/vrk, tapahtui voimakas räjähdyks, kun kattilaa ajettiin noin 1500 tKA/vrk lipeäkuormassa. Räjähdyks tapahtui kaksi tuntia liuottajan hönkäjäjärjestelmän pesun aloituksen jälkeen. Räjähdyksen seurauksena heikennetty nurkka aukesi enimmillään noin 70 mm. Seinien taipumat olivat enimmillään 96 mm. Räjähdyksen seurauksena kattilahuoneeseen purkautui palavia kaasuja niin voimallisesti, että myös osa kattilahuoneen ulkoseinää irtosi niin että osa kaasuista purkautui suoraan ulos (kuva 1). Onneksi räjähdyksen sattuessa ketään ei ollut kattilahuoneessa, joten henkilövahingoilta vältyttiin. Vaurioiden korjaus aiheutti 18 vuorokauden pituisen katkoksen tehtaan tuotannossa. Räjähdyksen syyksi todettiin myöhemmin liuottajan hönkäjäjärjestelmän tyhjennyslinjojen osittainen tukkeutuminen, jonka seurauksena pesuveden pinta järjestelmässä nousi niin ylös, että vettä kulkeutui tertiääri-ilmakanavan kautta tulipesään.

Kuva 1. Stora Enson Skoghallin tehtaan soodakattila räjähdysen jälkeen

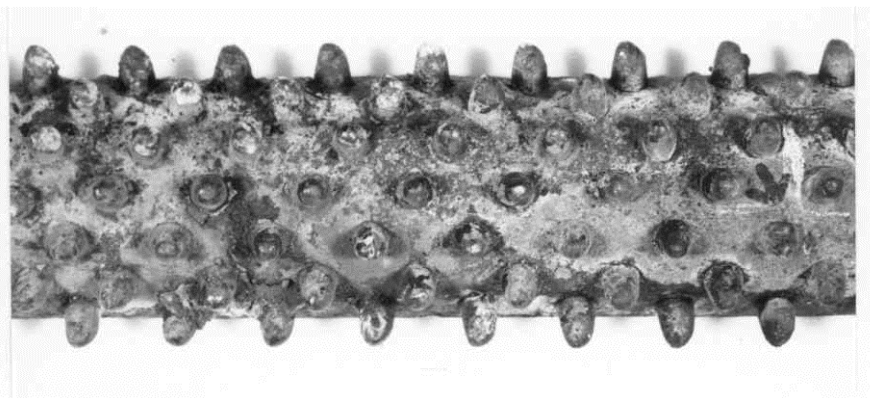
"Kattilalta oli lipeänpoltto keskeytyksissä yövuoron alkupuolella 14.12.1986 tulistimien tukkeutumien poistamiseksi. Noin klo 3.50 kuului tulipesästä 2 – 3 jysähdystä ja pesä kävi hetkellisesti ylipaineen puolella. Ajoittain voitiin nähdä tarkastusluukun kohdalla sulan roiskuvan 20 - 30 cm korkealle. Ko. hetkellä oli päällä lipeänpolton lisäksi myös kaksi öljypoltinta. Vuorossa oleva käyttöhenkilökunta lopetti lipeän polton ja ilmoitti asiasta käytönvalvojalle. Äänihavaintojen jälkeen oli kattilalla kaikki olosuhteet normaalit, eikä tarkastuksen perusteella voitu mitään vuotoa siinä paikallistaa. Kattila päätettiin kuitenkin ajaa alas normaalisti perusteellista tarkastusta varten. Kattilan paine laskettiin nopeasti 60 bar => 32 bar, ja kun sulan muodostus oli enää vähäistä ja keko oli poltettu lähes pois, niin havaittiin kattilan pohjalta oikean sivuseinän läheltä tulevan pienen höyrysuihkun. Tämän jälkeen lopetettiin öljyn poltto ja siirryttiin hoitamaan paineenlaskua yms. kauko-ohjauspaikalta. Tulipesää jäähdytettiin primääri-ilmalla. Tulistimien ja tulipesän vesipesuun päästiin samana päivänä noin klo 15.30. Noin klo 22 lopetettiin nuohoimilla pesu, jolloin nähtiin hyvin pieni, noin puolen metrin korkeuteen nouseva (staattinen paine) vesisuihku kattilan pohjaputkesta."

Vuodon syyksi paljastui pieni särö pohjaputkessa, ks. kuvat 4 ja 5.

Kuva 4. Oulun soodakattilan K-11681 pohjaputki vuonna 1986 (vuoto nuolen kohdalla)

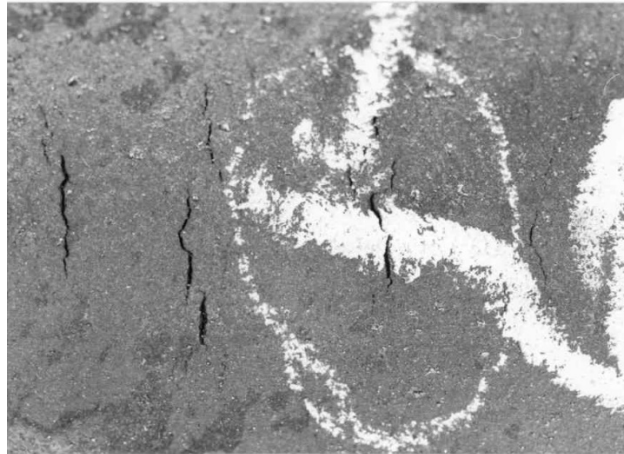
Kuva 5. Oulun soodakattilan K-11681 pohjaputken sisäpinta vuonna 1986 (putken läpi edennyt särö kuvassa ympyröitynä)

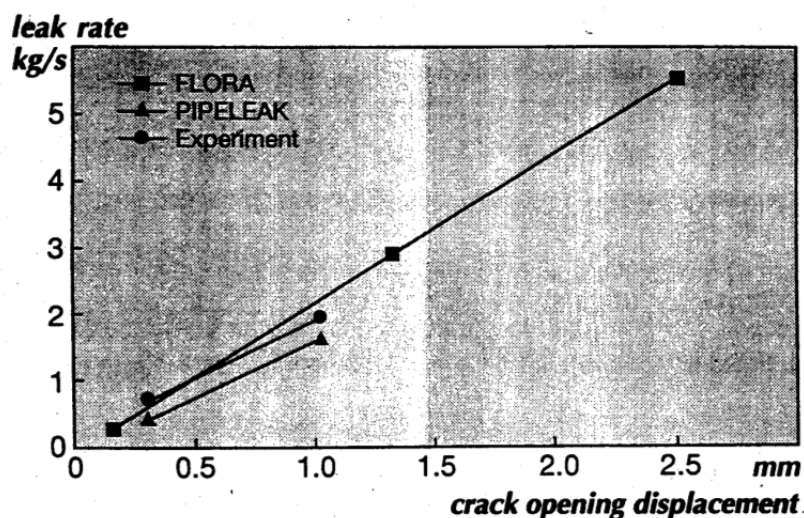
Kuva 6. Vuotovirtaus 88,9 x 5,6 mm putkesta, jossa oli 100 mm pitkä poikittainen särö ja jonka paine oli 105 bar, erilaisilla taivutuksilla [1].

Kuvan 6 tulosten mukaan särön aiheuttama vuoto on korkeintaan luokkaa 0,2 kg/s särön ollessa kiinni, mutta särön avautuessa vuoto kasvaa useisiin kiloihin sekunnissa.

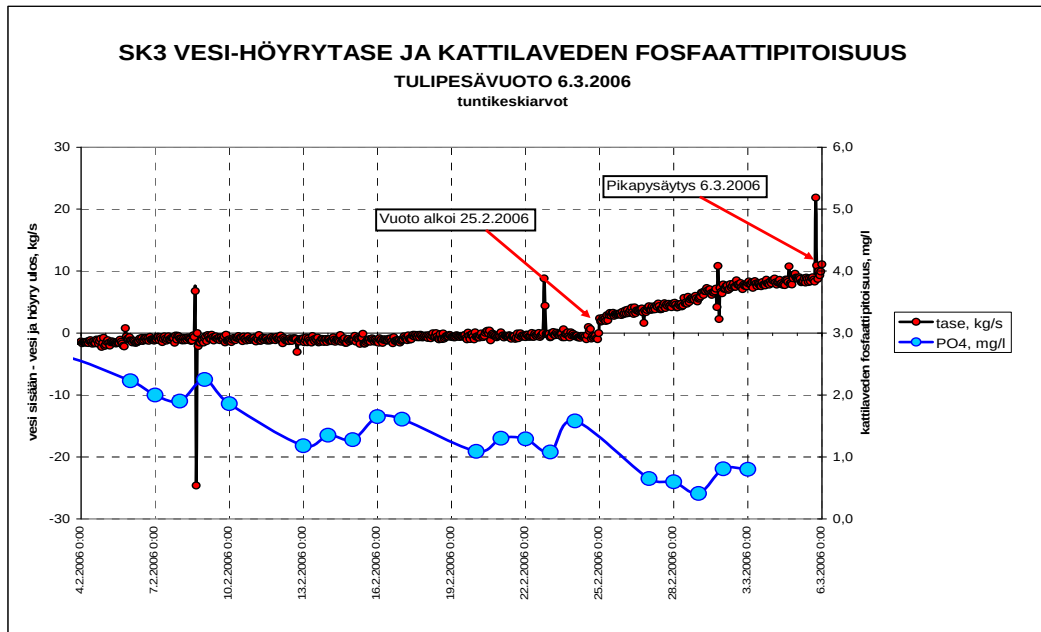
Kuva 8. Syöttövesi-höyryero ja kattilaveden fosfaattipitoisuus UPM Kaukaalla 4.2. – 6.3.2006

Kuvan 8 tekstin mukaan vuoto alkoi 25.2., jolloin ero kasvoi hyppäyksellisesti noin 3 kg/s. Kuvassa näkyy syöttövesi-höyryerossa pienempi muutos kuitenkin jo 6.2., jolloin syöttövesi-höyryero kasvoi noin 0,5 kg/s. Samaan aikaan myös kattilaveden fosfaattipitoisuus alkoi laskea, joten on todennäköistä, että muutos syöttövesi-höyryerossa on vuodon aikaansaama. Vuoto kasvoi hyvin hitaasti 25.2. saakka, jolloin syöttövesi-höyryeron trendissä näkyy selvä pumpsahdus. Tämän jälkeen vuoto kasvoi huomattavasti nopeammin, noin 0,7 kg/s vuorokaudessa, reilun viikon ajan kunnes se oli noin 10 kg/s. Tässä vaiheessa vuoto sai aikaan niin vakavan kiertohäiriön ko. seinäputkessa, että putki ylikuumeni ja repesi compound- ja hiiliteräspankin sauman yläpuolelta (mustalta osalta) 6.3.

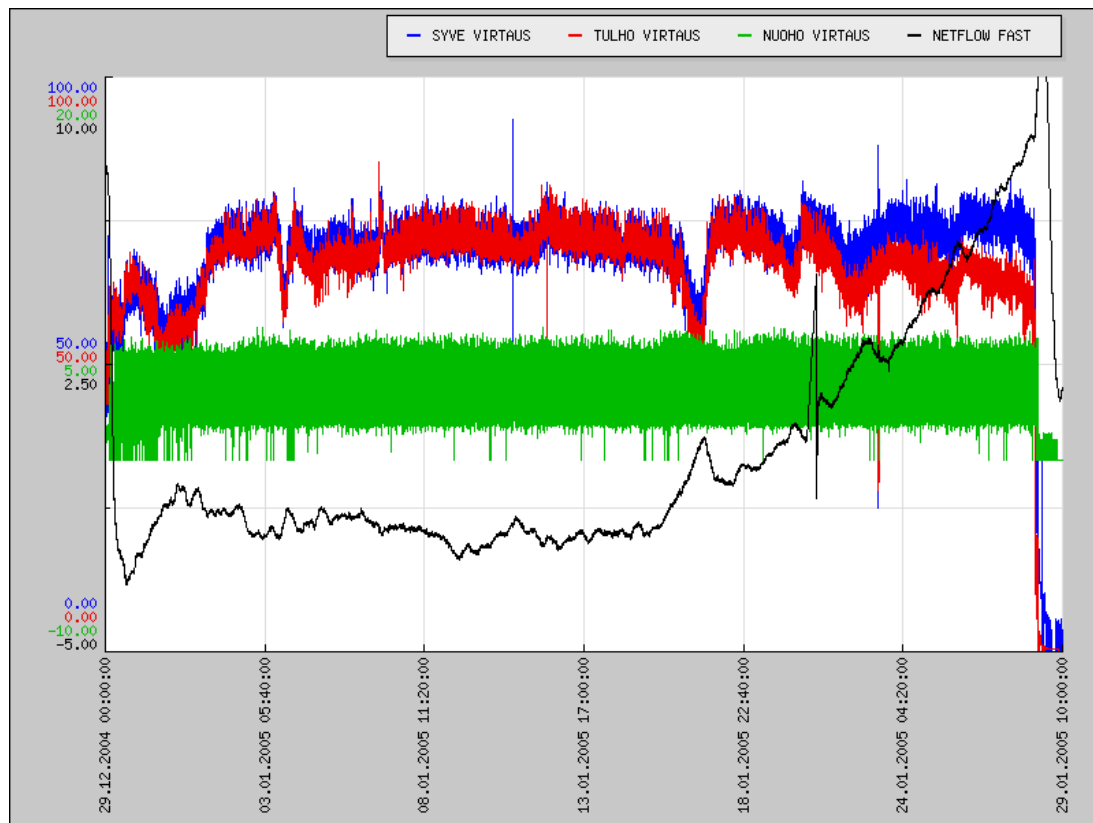
Kuva 11. Syöttöveden, höyryn, nuohoushöyryn ja syöttövesi-höyryeron trendit Stora Enson Veitsiluodon tehtaän soodakattilassa 29.12.2004 – 29.1.2005

Syöttövesi-höyryeron trendin perusteella arvioiden vuoto alkoi 15. - 16.1., jolloin ero kasvoi noin 1,0 kg/s verran. Vuoto kasvoi 18. – 24.1. noin 0,8 kg/s vuorokaudessa, jonka jälkeen kasvu nopeutui ollen loppujakson noin 1,1 kg/s vuorokaudessa. Ennen alasajo vuoto oli noin 10 kg/s.

Vuoto paikannettiin 27.1. ekonomaiseriin tuhkan kosteuden perusteella, ja tämän jälkeen tehtiin päätös kattilan ajamisesta alas. Vuoto sijaitsi aivan ekonomaiserin yläosassa, joten tarvittiin huomattavan suuri vuoto, jotta edes osa vedestä selvisi haihtumatta tuhkakuljettimille saakka.

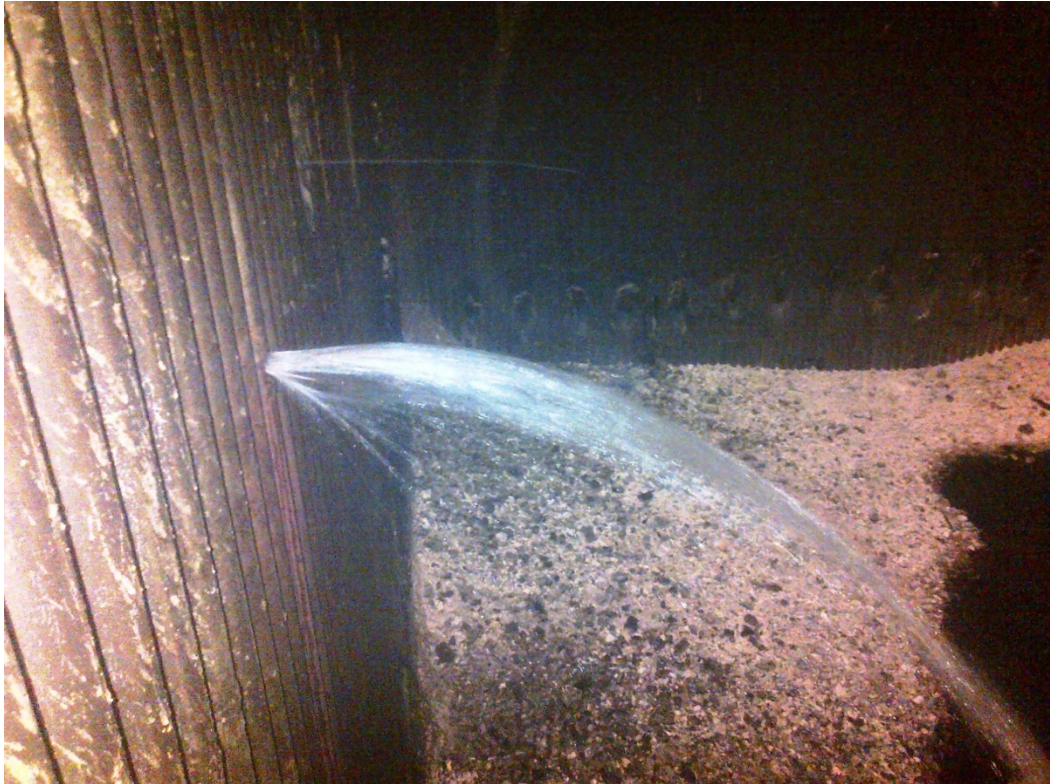
Kuva 12. Suuri vuoto kattilan seinäputkessa aasialaisessa soodakattilassa 2014

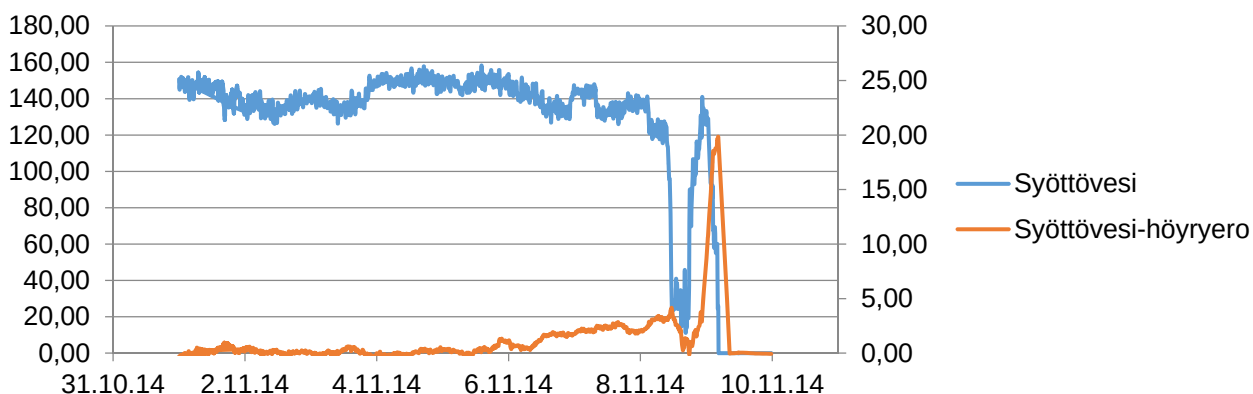
Vaikka kyse on putken repeämästä, on todennäköistä, että tässäkin tapauksessa repeämistä edelsi hitaasti kasvanut pieni vuoto. Tähän viittaa syöttövesi-höyryeron trendi vuotoa edeltäneeltä jaksolta, kuva 14.

Kuva 14. Syöttövesivirtaus (kg/s) ja syöttövesi-höyryero (kg/s) 31.10. – 10.11.2014 aasialaisessa soodakattilassa

Syöttövesi-höyryeron mukaan kattilan seinäputkeen tuli pieni vuoto hieman ennen puoltapäivää 6.11., jolloin ero kasvoi noin 1,5 kg/s. Ero kasvoi kaksinkertaiseksi kahden seuraavan vuorokauden aikana. Kattilan kuorma laski 8.11. kun lipeän poltto katkaistiin noin kahdeksan tunnin ajaksi. Varsinainen repeämä tapahtui neljä tuntia sen jälkeen kun lipeän poltto oli aloitettu uudelleen ja kattila oli taas täydessä kuormassa. Repeämän seurauksena syöttövesi-höyryero kasvoi arvosta 3,3 kg/s arvoon 20 kg/s. Kattilassa oli siten pieni vuoto 2,5 vuorokauden ajan ennen repeämää.

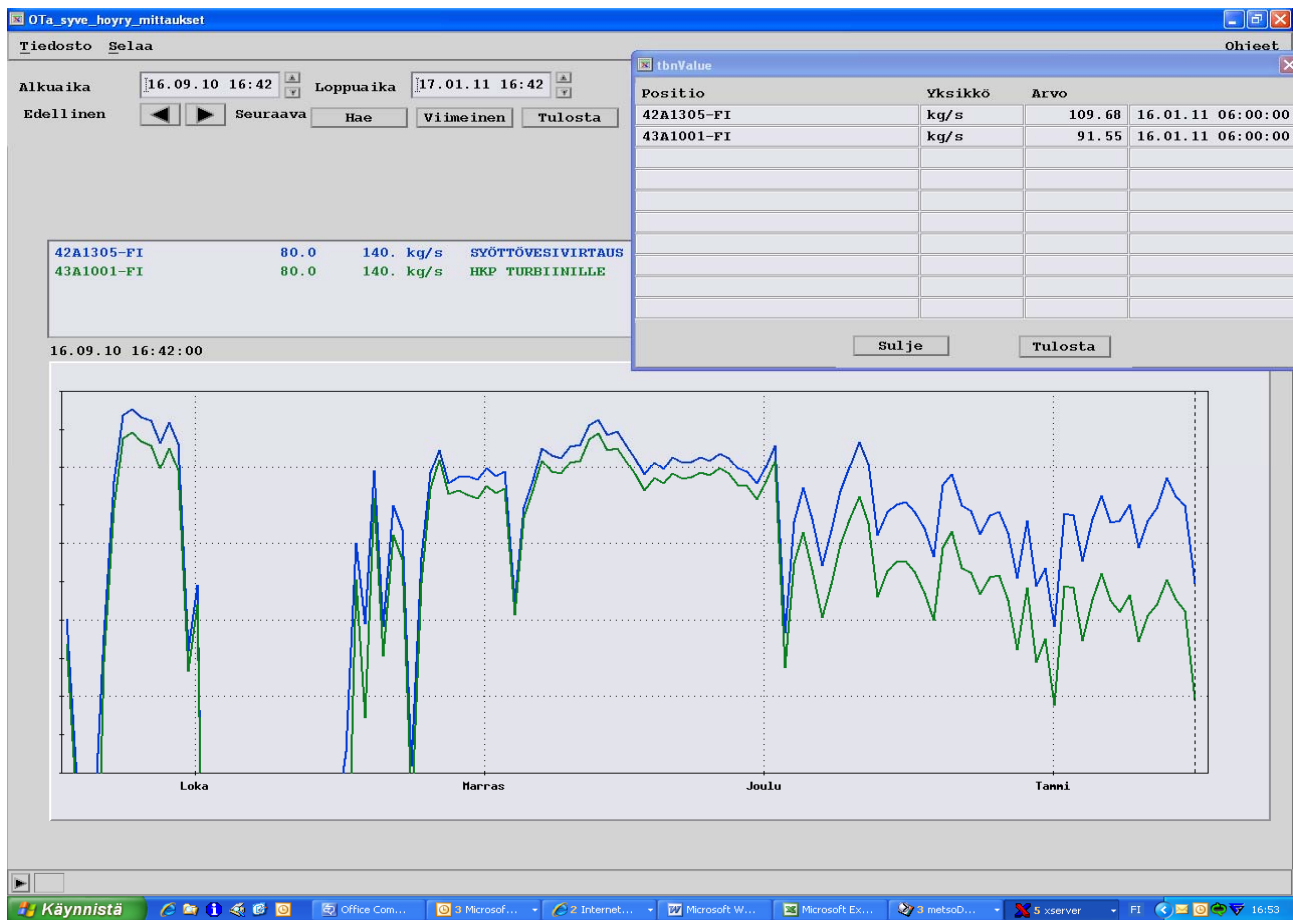
Kuva 16. Syöttöveden ja höyryn trendit MF Rauman soodakattilassa 16.9.2010 – 16.1.2011.

Trendien perusteella näyttäisi syöttövesi-höyryero olleen Raumalla ennen joulukuuta 2010 noin 2,5 kg/s, mutta joulukuun alussa tapahtuneen kuormanpudotuksen yhteydessä ero näyttää pomsahtavan arvoon 6,4 kg/s eli kasvua on noin 4 kg/s verran. Tämän jälkeen vuoto kasvoi tasaisesti lähes 1,5 kk ajan olleen 16.1. noin 15,6 kg/s. Vuoto kasvoi noin 0,35 kg/s vuorokaudessa.

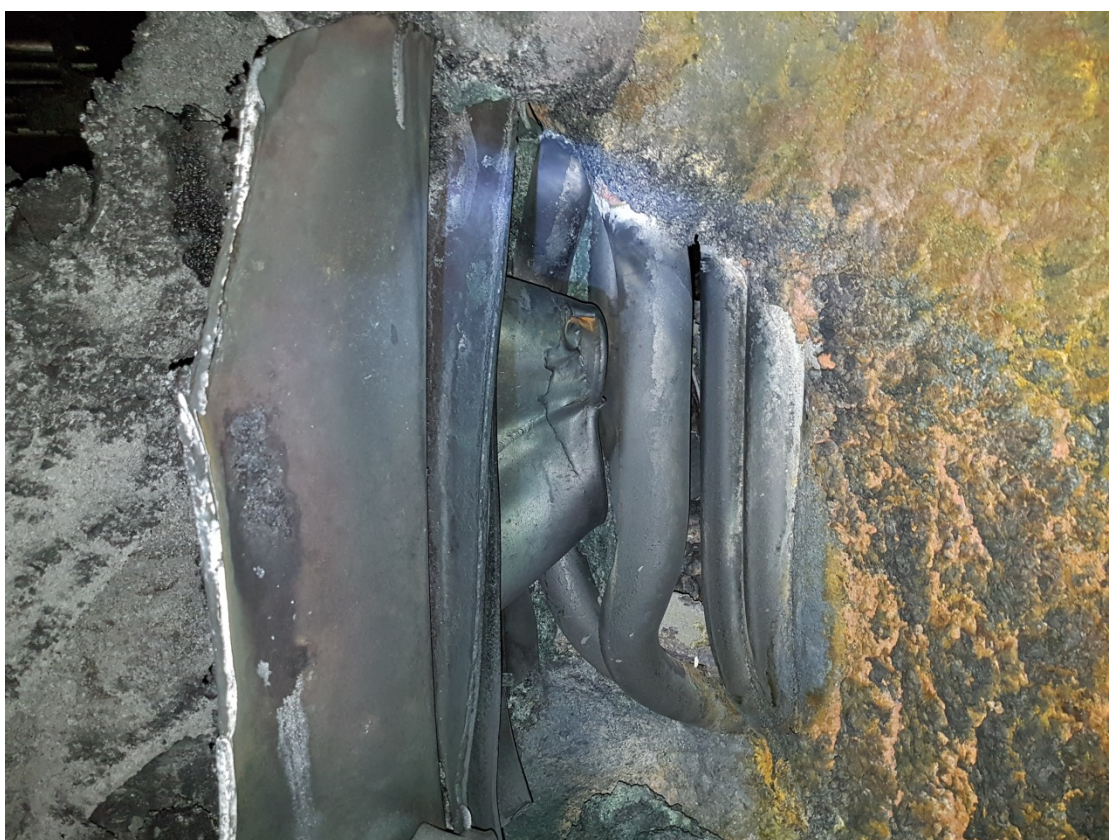
Kuva 2-2. Räjähdysten voimasta irronnut ränni

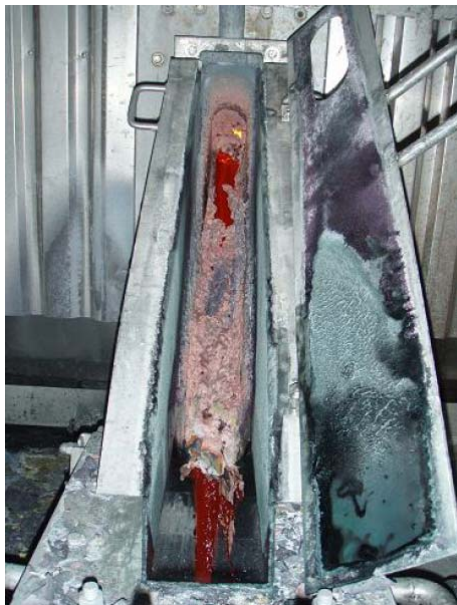
Kuva 2-3. Rassausta kaipaava ränni

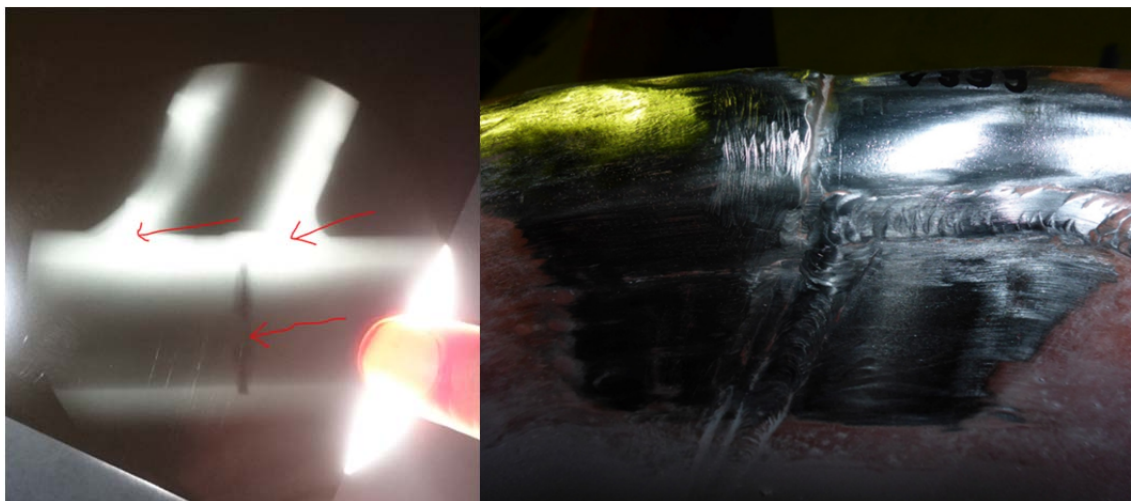
Kuva 4-1. Vasemmalla: esimerkki röntgenkuvasta, jossa näkyy sisäpuolen vajaa juuri. Oikealla: esimerkki valmistuksenaikaisista hitsausvirheistä, mm. jyrkät liittymät näkyvät selvästi

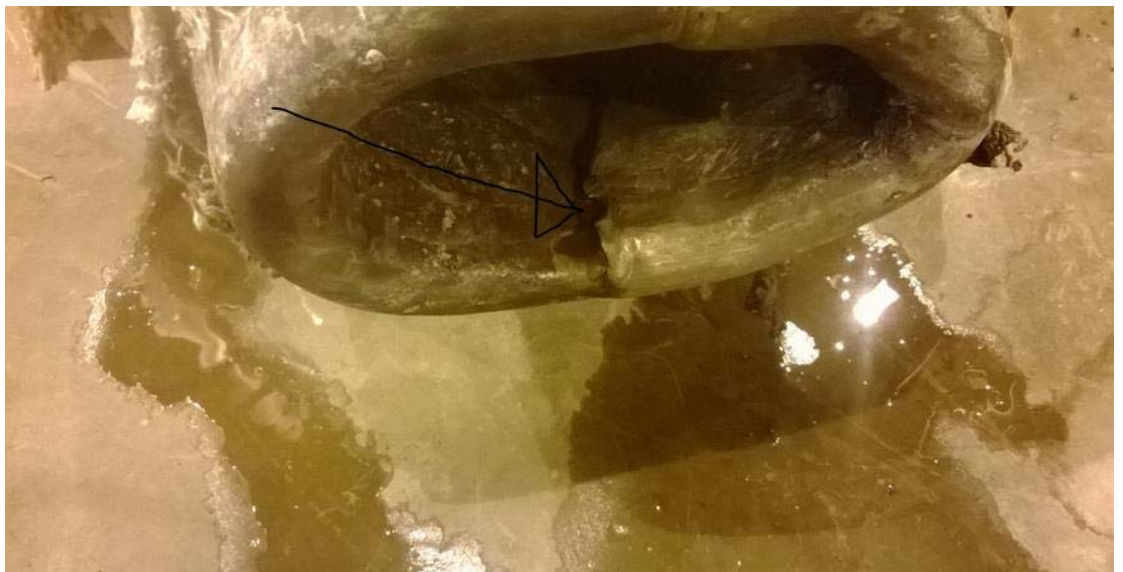
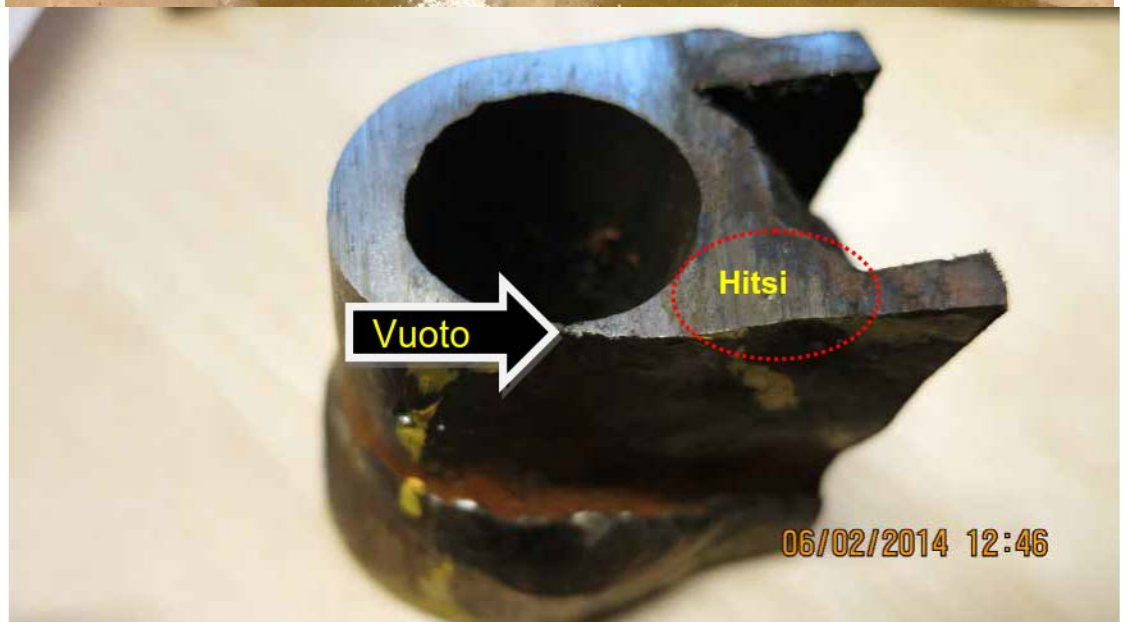
25.01 yöllä todettiin sularännin vuotavan pesän puolella. Koeponnistuksessa todettiin kahden rännin vuotavan, 1 ja 7 ränni vaihdettiin. Ränneillä ajettu 16kk. Vuodon syy oli ulkopuolinen syöpymä mustassa materiaalissa, kuvat alla.

26.02 todettiin taas rännin vuotavan. 6 ränni vuoti ponnistuksessa. Vaihrettiin samalla kaikki loput 5 ränniä. Ajo-olosuhteissa tai rännimallissa ei muutoksia aikaisempaan. Sularännien jäähdytysveden lämpötila 52 C.

Toukokuussa liuottajan pinta laskettu 75% -> 60%, tarkoituksena varmistaa että pisaroita ei pääse imeytymään sularänneihin. Lisäksi puhdistettu hönkäputki.

Seisokissa havaittiin syöpymistä 3kk ajetuissa ränneissä, katso kuva alla -> vaihdettu sularännit joissa kokonaan pinnoitetut suuaukot.

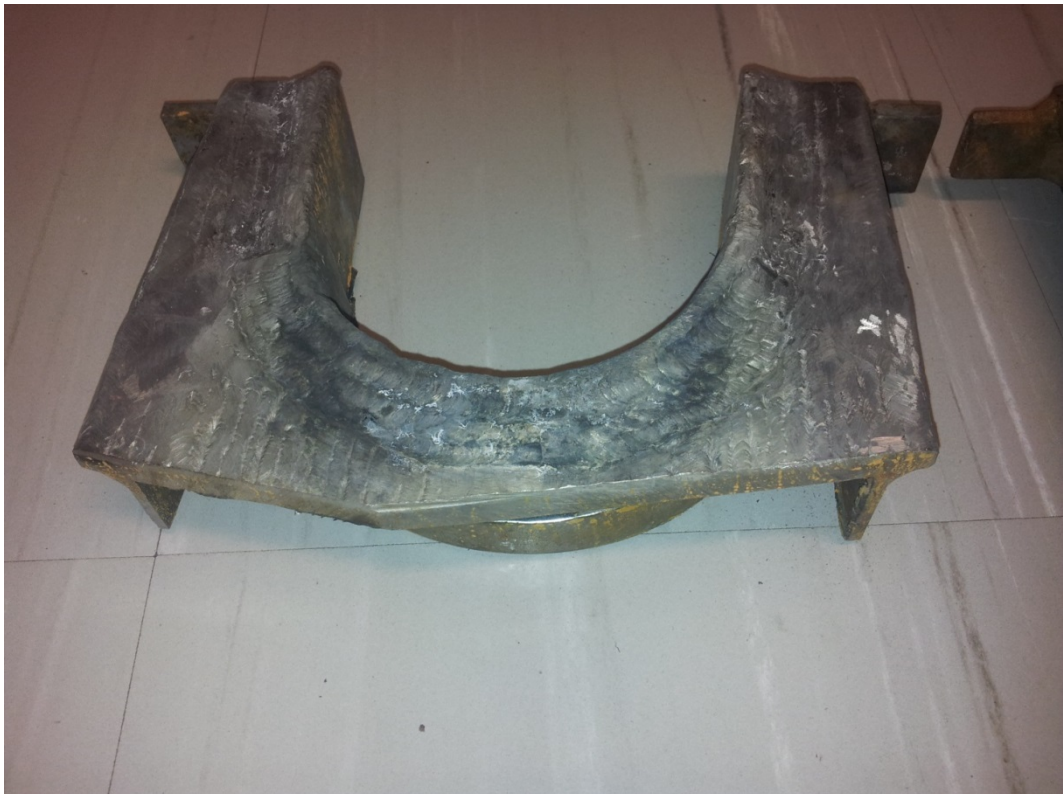
Kuva 6-3. 1 ½ vuotta kattilassa ollut pinnoitettu ränni

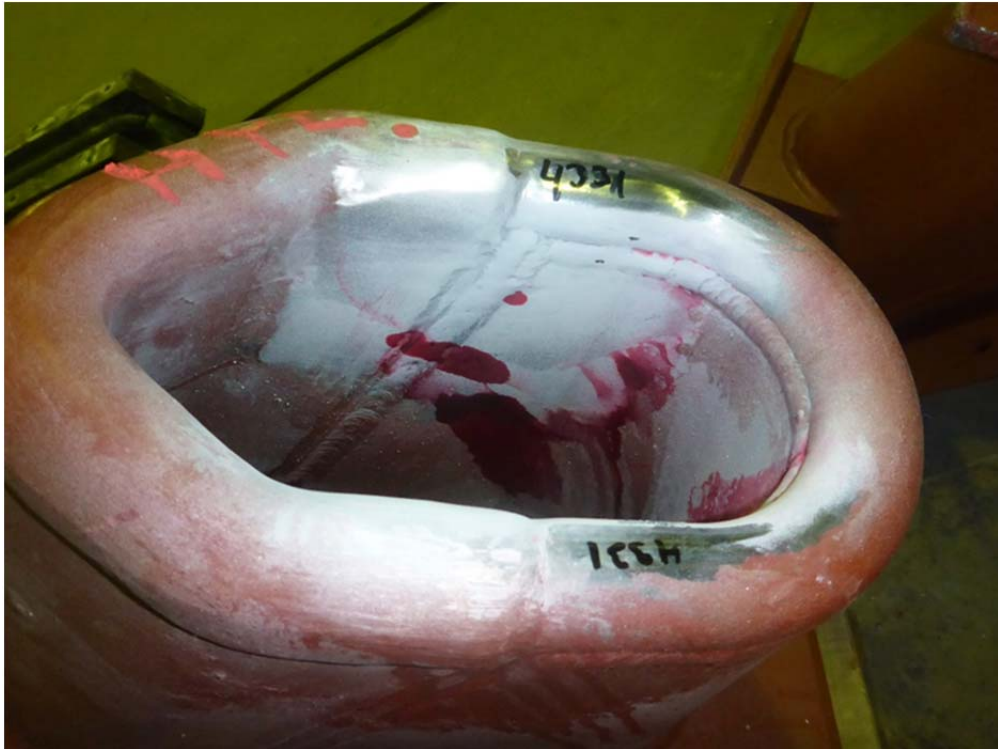
Kuva 6-4. Esimerkki pintatarkastuksessa havaituista vioista.

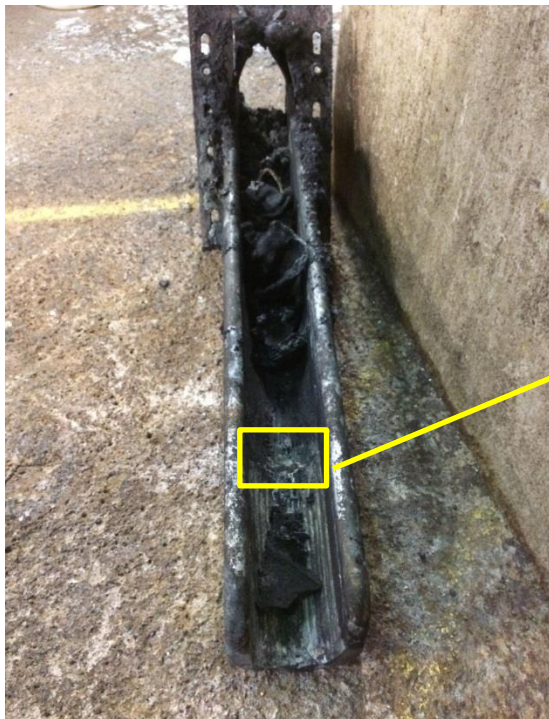
Läckage har inträffat vid avslut på påsvetsningar. Om dessa svetsavslut slipas till bör risken för läckage minska.

*Figur 3 Ena varianten av Löprännorna från Panna D ...*

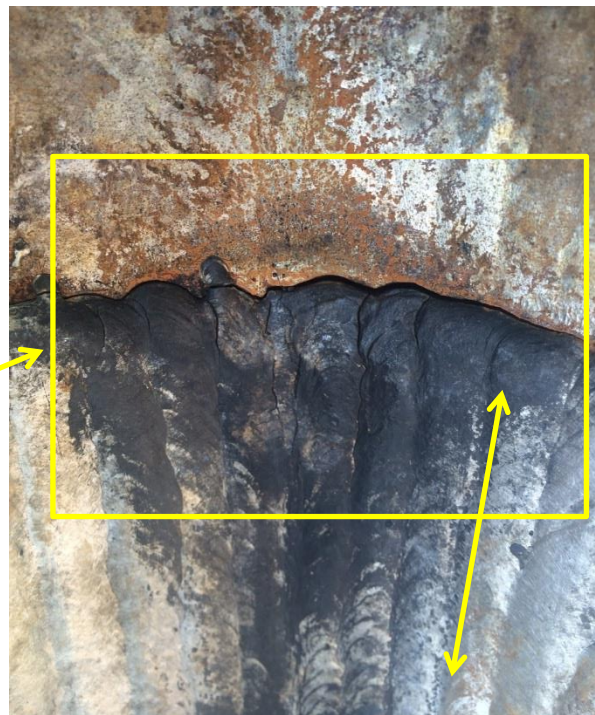
*Figur 4... hade grövre strängar av påsvetsning längs med rännan*

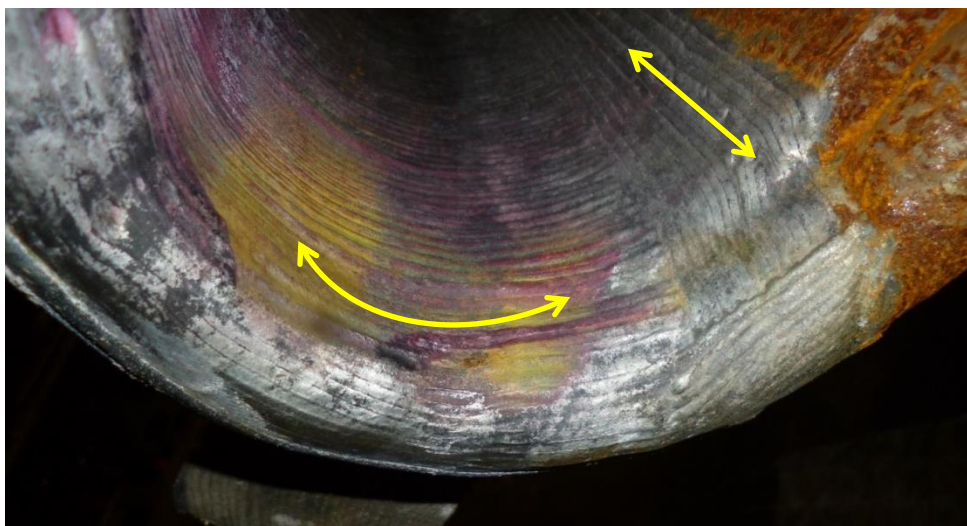
*Figur 5 Den andra varianten av löprännor som Panna D använde sig av har smalare strängar av påsvetsningen samt att i botten på rännan var strängarna lagda tvärs rännan*

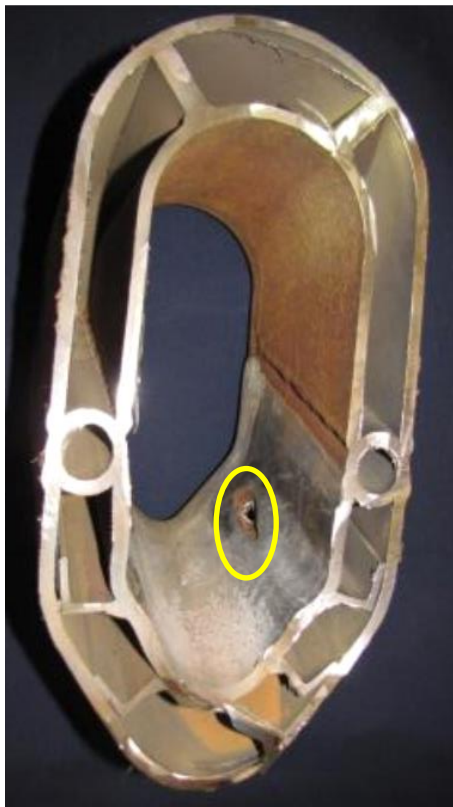
I löprännorna på Panna V har en ovanlig form av skada uppstått. Det har uppstått hål alternativt godsavgång på sidorna i löprännorna, Figur 8 och Figur 9. Löprännorna är tillverkade av kompositplåt i rännalens, mellan omkring klockan 3 till klockan 9.

Figur 8 Hål i en ränna cirka 1 dm in, räknat från smältainloppet

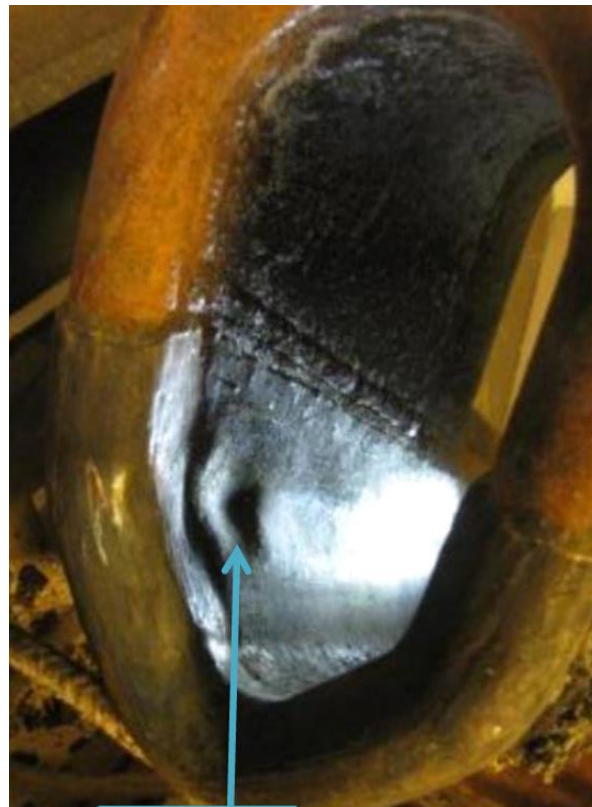
Figur 9 Grop i ränna, dock ej hål

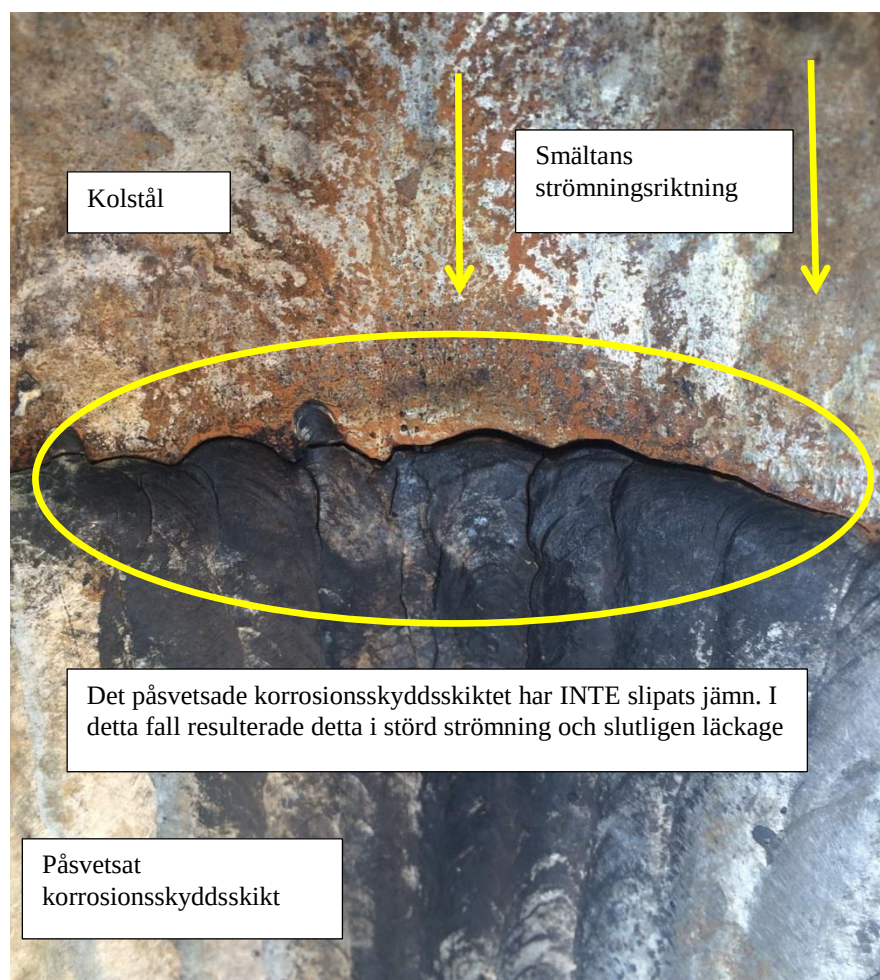
Figur 18 I denna bild har gränsen mellan kolstål och påsvetsningen INTE slipats jämn

Skarpa kanter på påsvetsningen och därtill skillnader i godstjocklek ökar också spänningarna i området.

Om man har en kolstålsränna och genomför påsvetsning ner mot smältautloppet är det närmast ett krav att övergången mellan det påsvetsade materialet och kolstålrännan slipas jämn. Figur 18. Om inte detta genomförs finns en onödigt hög risk för korrosion/erosion då smältans strömning i rännan påverkas.
