**Sularännivaurioiden yhteenveto – 27.3.2018**

SUOMEN SOODAKATTILAYHDISTYS  
FINNISH RECOVERY BOILER COMMITTEE

**Sodahuskommittén – sularännikysely yhteenveto – 27.3.2018**

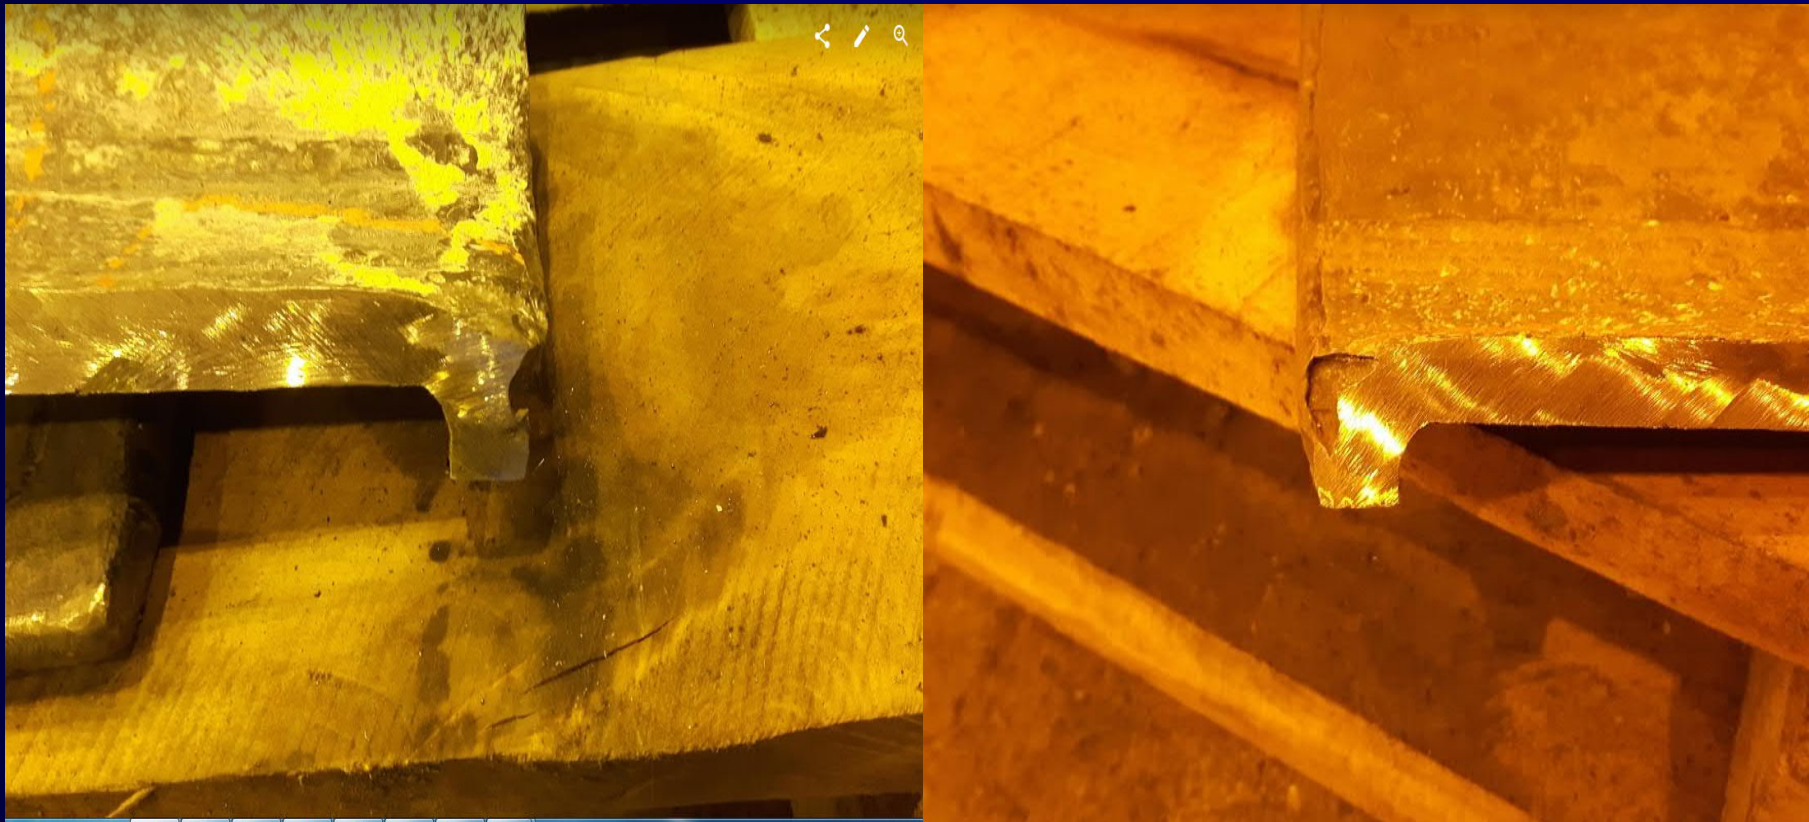
# Sulakourut

- Ei raportoituja vauriota tietokantaan
- Muita huomioita:
  - Vuonna 2016 ränneissä havaittu tavanomaista enemmän kulumista. Vauriot rännin loppuosassa josta sulavirta irtoaa liuottajaan.
  - Rännin nokat päällehitsattu pinnoite Alloy 625

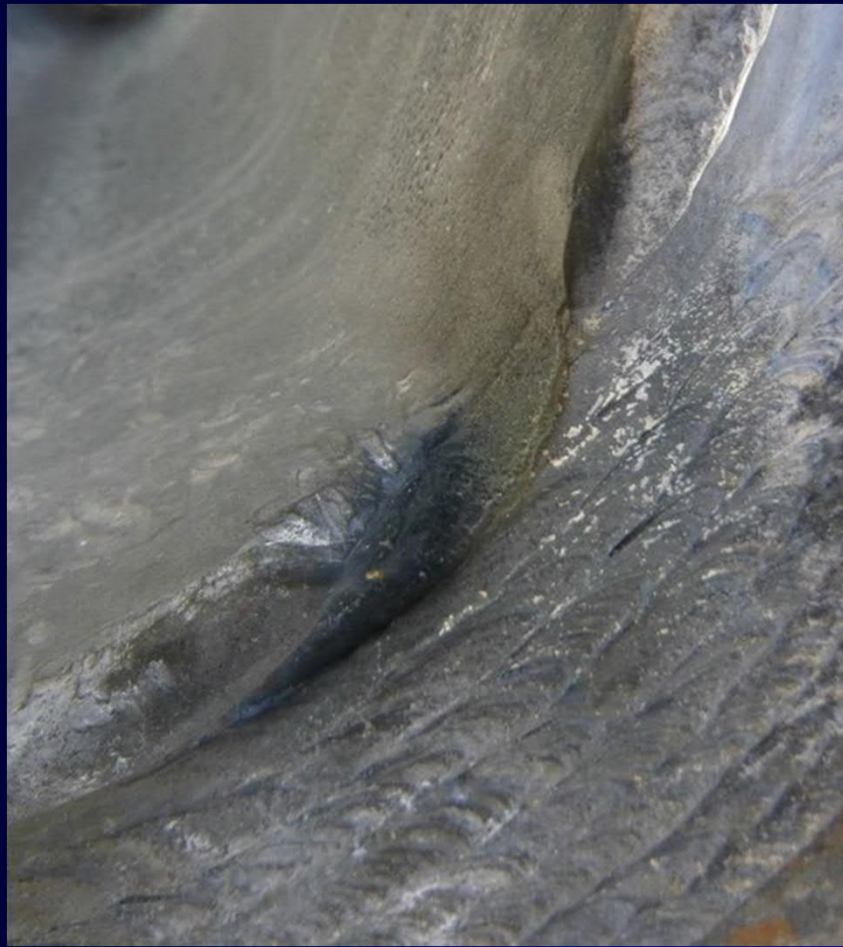
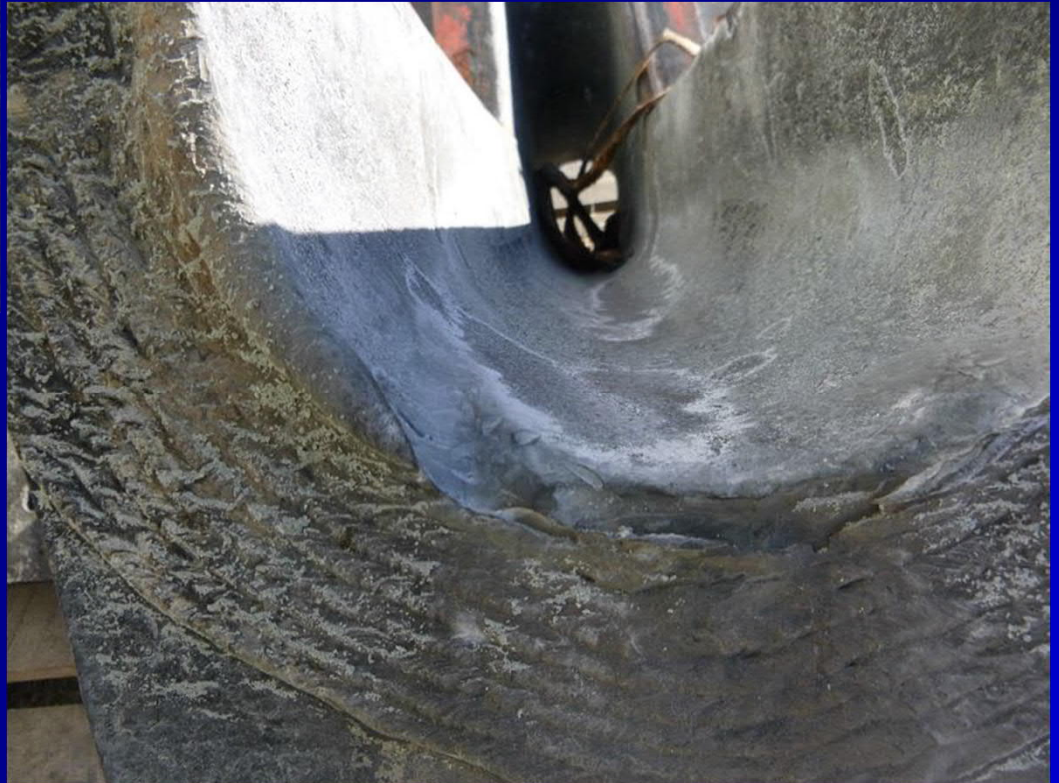
- Muita huomioita:
  - Ränni kuluu normaalisti jättöreunalta sulan rajapinnasta
  - Liuottaja on matala ja sulan hajoituksen säätö hankalaa. Paukuttaa aikalailla.
  - Kattilan katto palaa, kun yritetään säätää sulan hajoituspistettä
  - Pisin ajojakso mitä on ajettu ränneillä on 15 kk
  - Liuottajan hönkäpesuria ja nestekierron jäähdytintä pestään 1-2 kuukauden välein hapolla

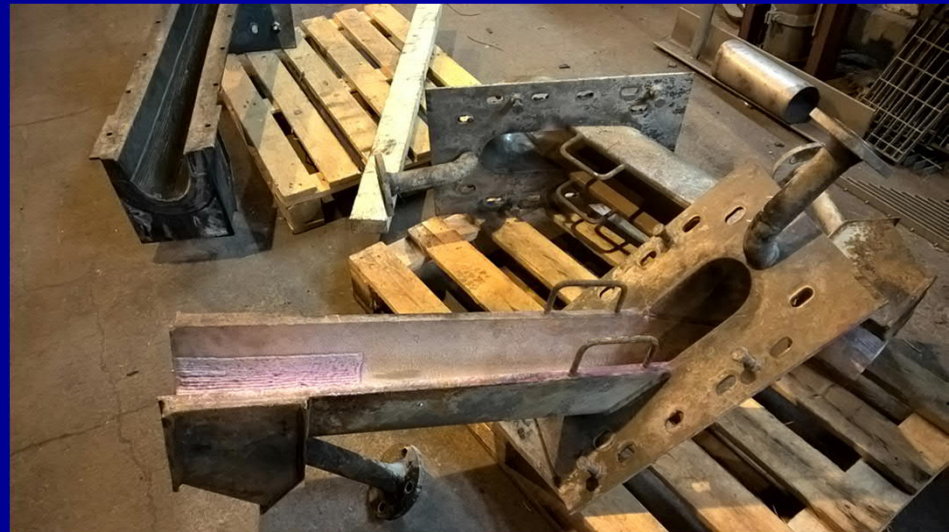
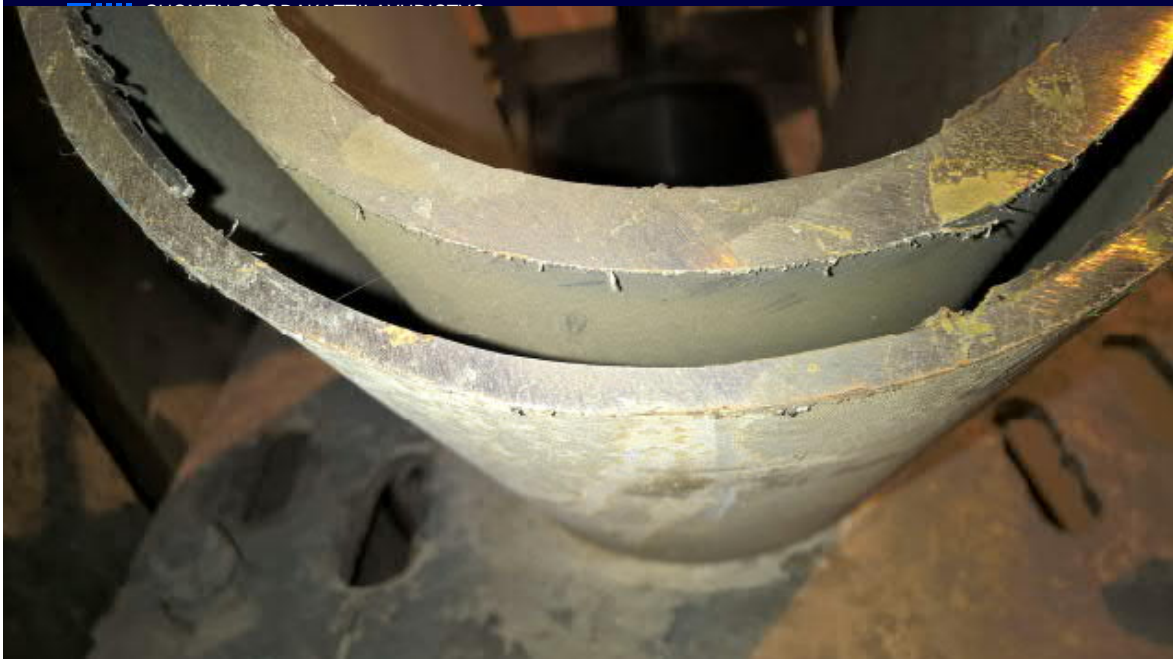
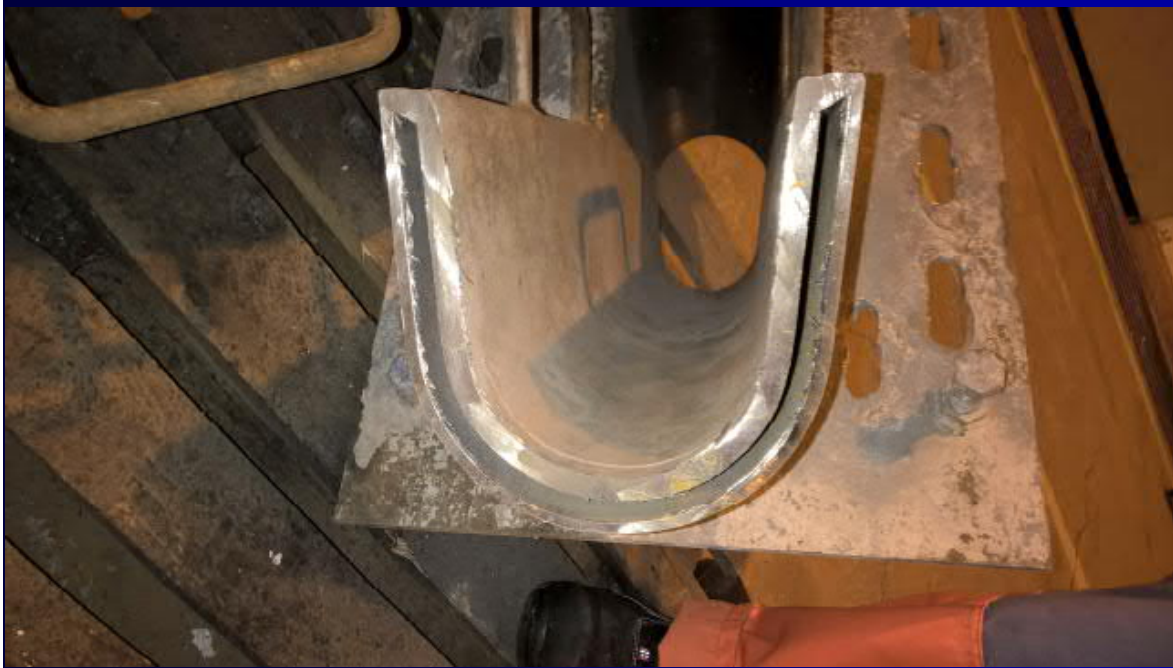
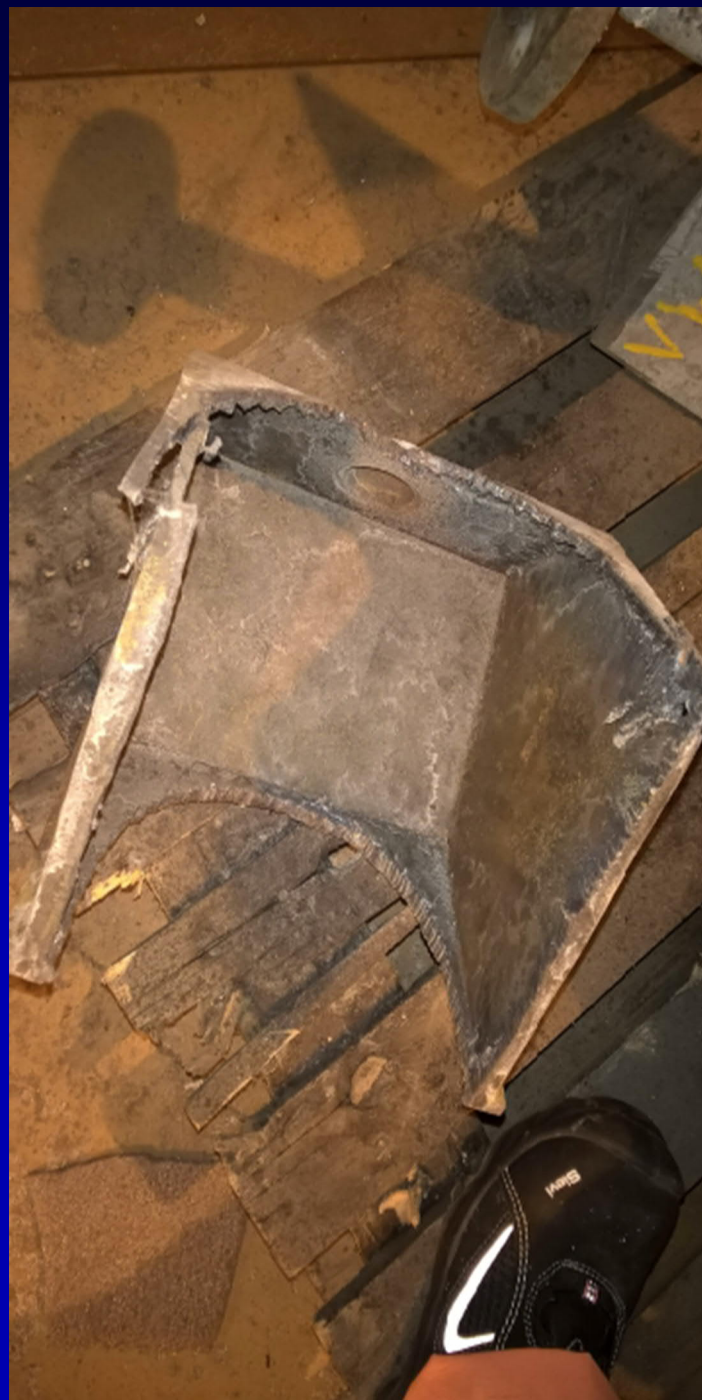
- 15.11.2016 vaihto
  - Asennetut rännit pinnoitettu (265GH + Alloy 625)
- 17.04.2017 vuosihuolto
  - Rännit vaihtoon suunnitellusti
  - Käytetyt rännit värjätty, OK

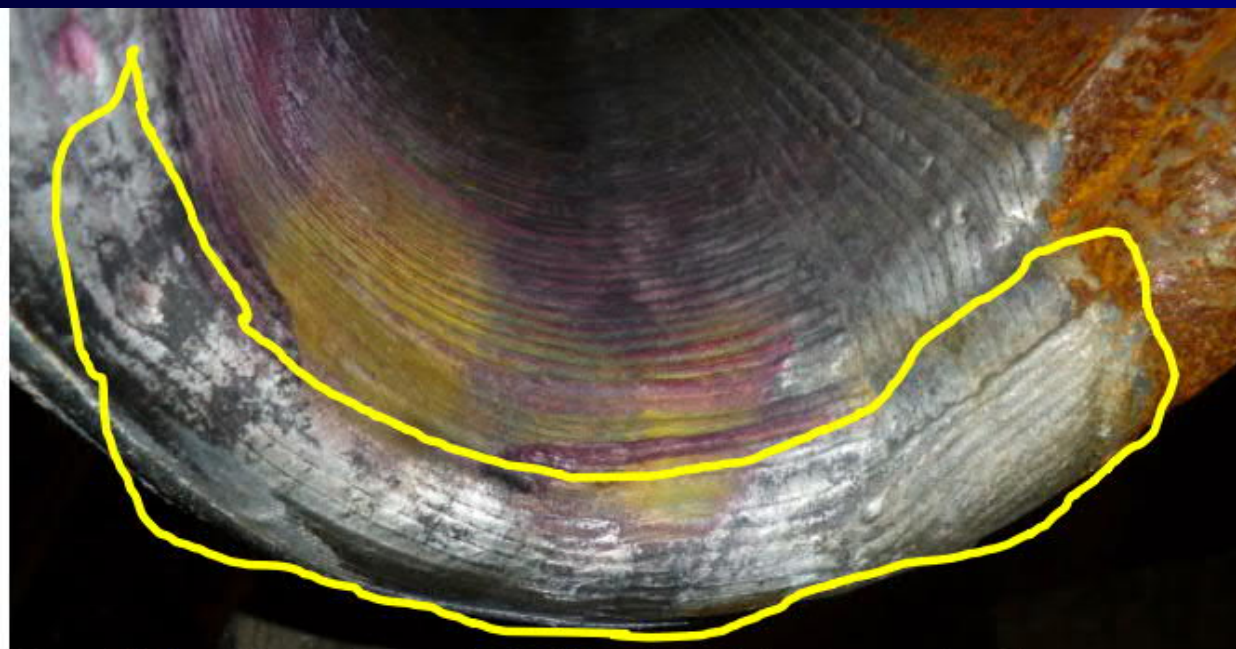
- Suurimmalla osalla kattiloista päällehitsaus ylettyy 10-30 cm päähän rännin alapäästä
- Muutamalla kattilalla koko ränniosa on päällehitsattu
- Päällehitsaus on klo 3 ja klo 9 välillä
- Myös rännin alaosa kärjestä on tärkeää pinnoitehitsata, kuva 15
- Kattilalla D on jouduttu jopa päällehitsaamaan kourun alaosa noin 5 cm -> rännin kaltevuus vain 21.3°

*Figur 15 Även den nedre gaveln (smältautloppet) är påsvetsad med korrosionsskyddslegering*

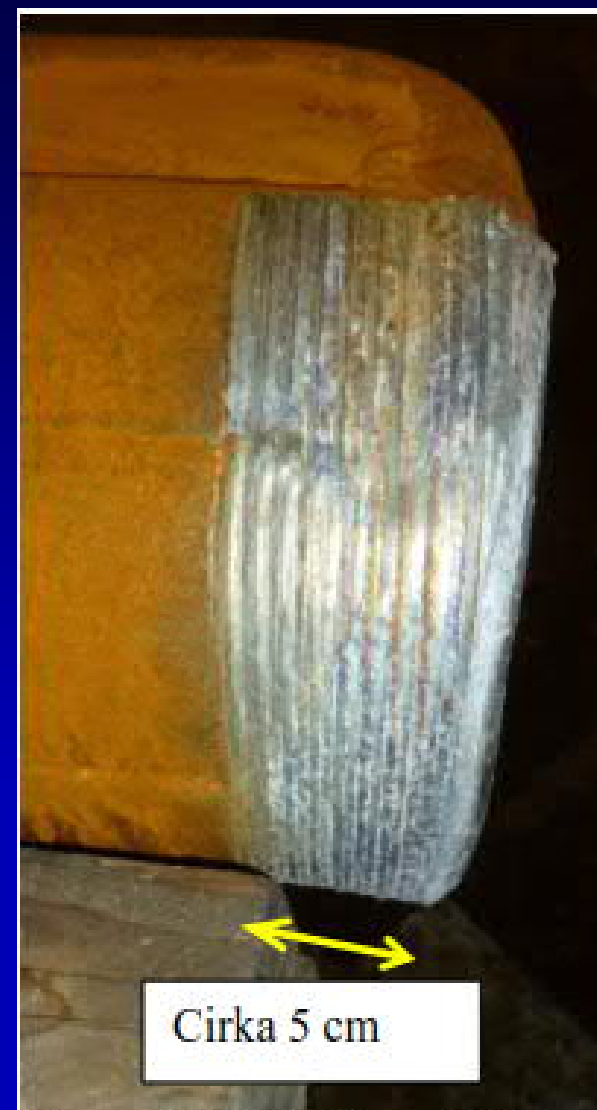
*Figur 16 Detta fotografi är taget från en annan vinkel, men den är korrosionsskyddad även*

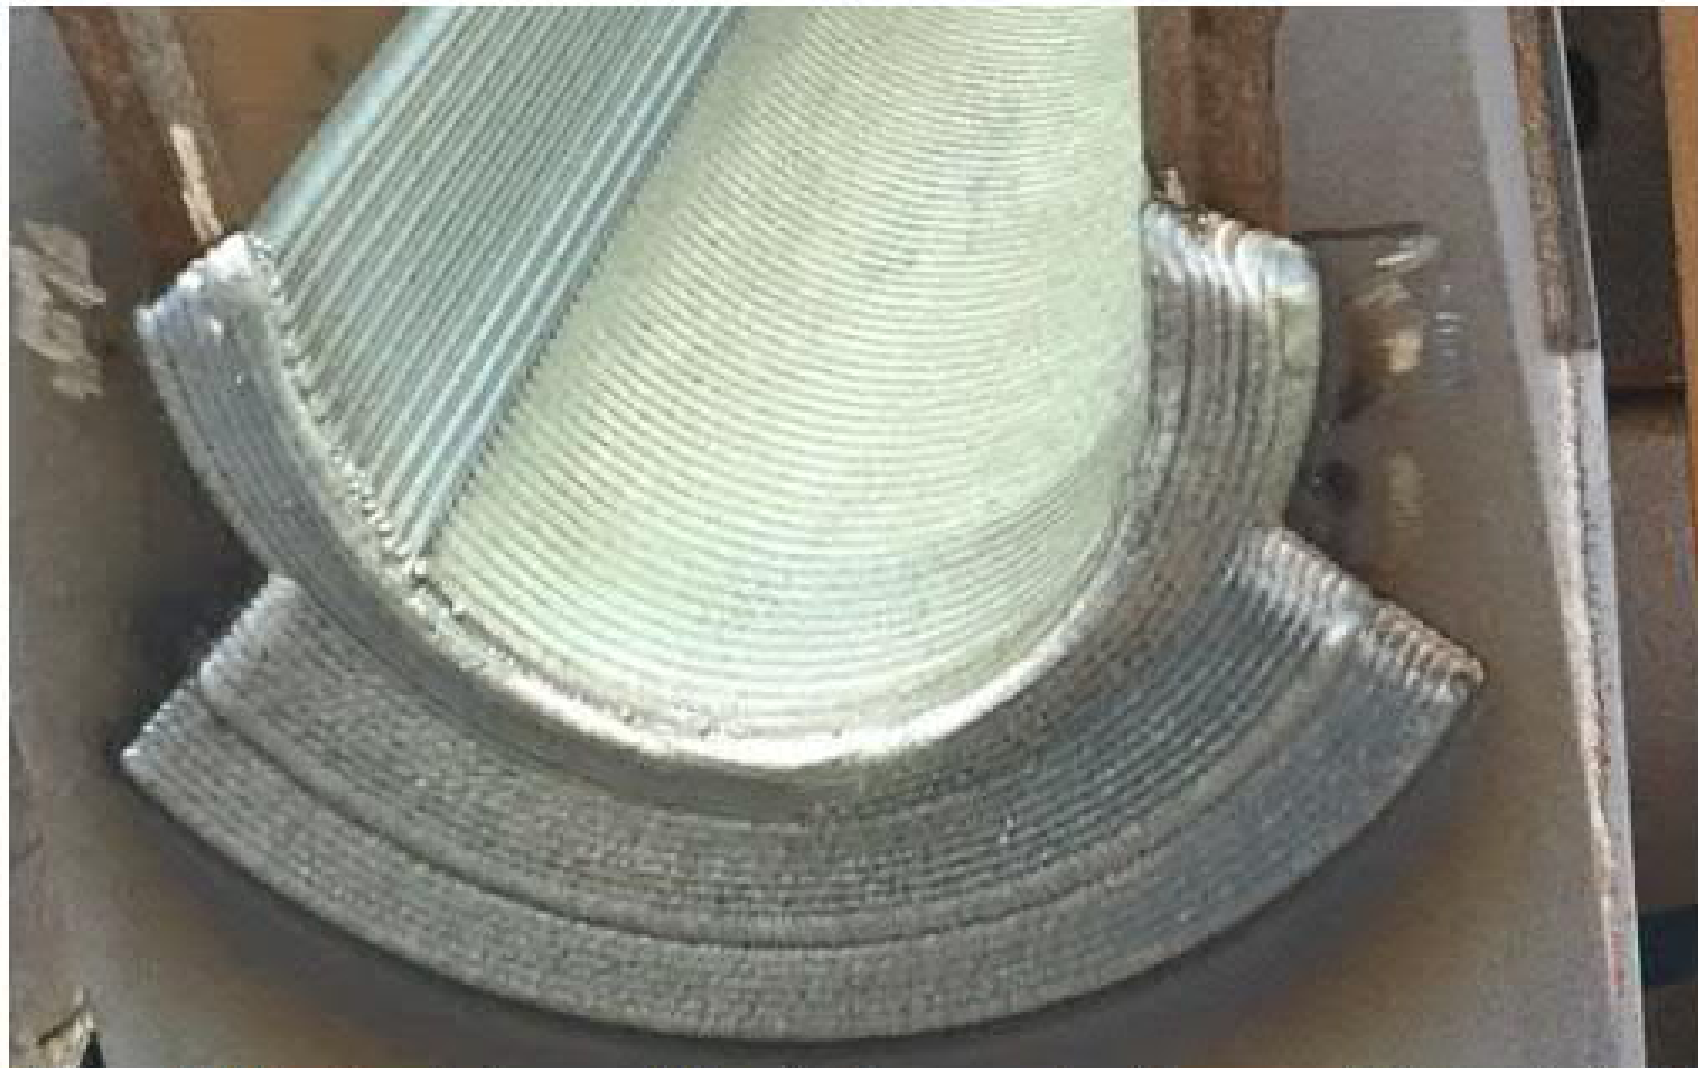
- Hitsaus valmistustapa vaikuttaa lopputulokseen
- Kapeampi hitsauselektrodi ei vaikuta hiiliteräkseen niin paljon kuva 17

*Figur 17 Vid påsvetsningen gäller att desto smalare/tunnare strängar desto bättre.*

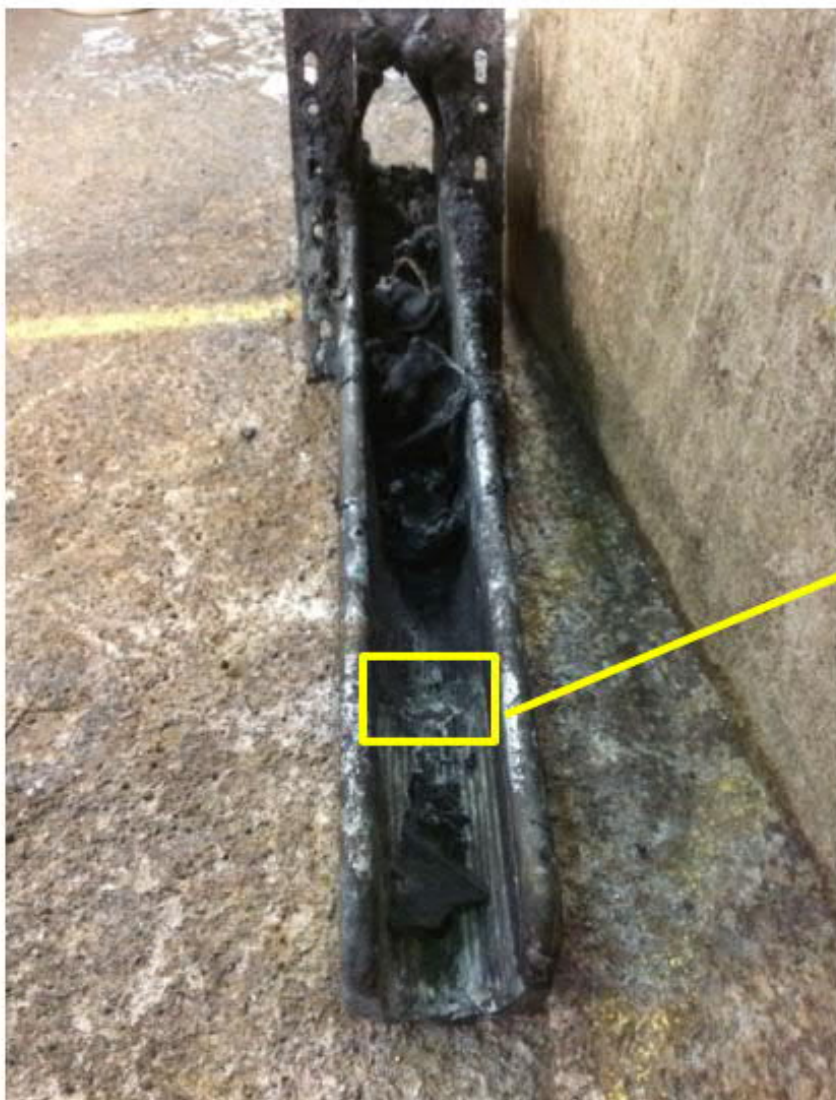
- Kattila on Ruotsin toiseksi pienin
- Rännit ovat päällehitsattua hiiliterästä. Kaksi eri versiota päällehitsauksesta.
  - Leveämpi hitsi, kuvat 3 ja 4
  - Kapeampi hitsi, kuva 5
- Vuodot ovat ilmenneet päällehitsauksen lopussa. Mikäli lopetukset pyöristettäisiin vuoto olisi epätodennäköisempi.
- Rännien kuormitus 165 tka/vrk, kuiva-aine 68 %
- Lipeän lämpötila vaihtelee välillä 113-115 °C
- Rännin kaltevuus 21.3°
- Kourulevyn paksuus 12 mm
- Jäähdytysvetenä pehmennetty vesi

*Figur 3 Ena varianten av Löprännorna  
från Panna D ...*

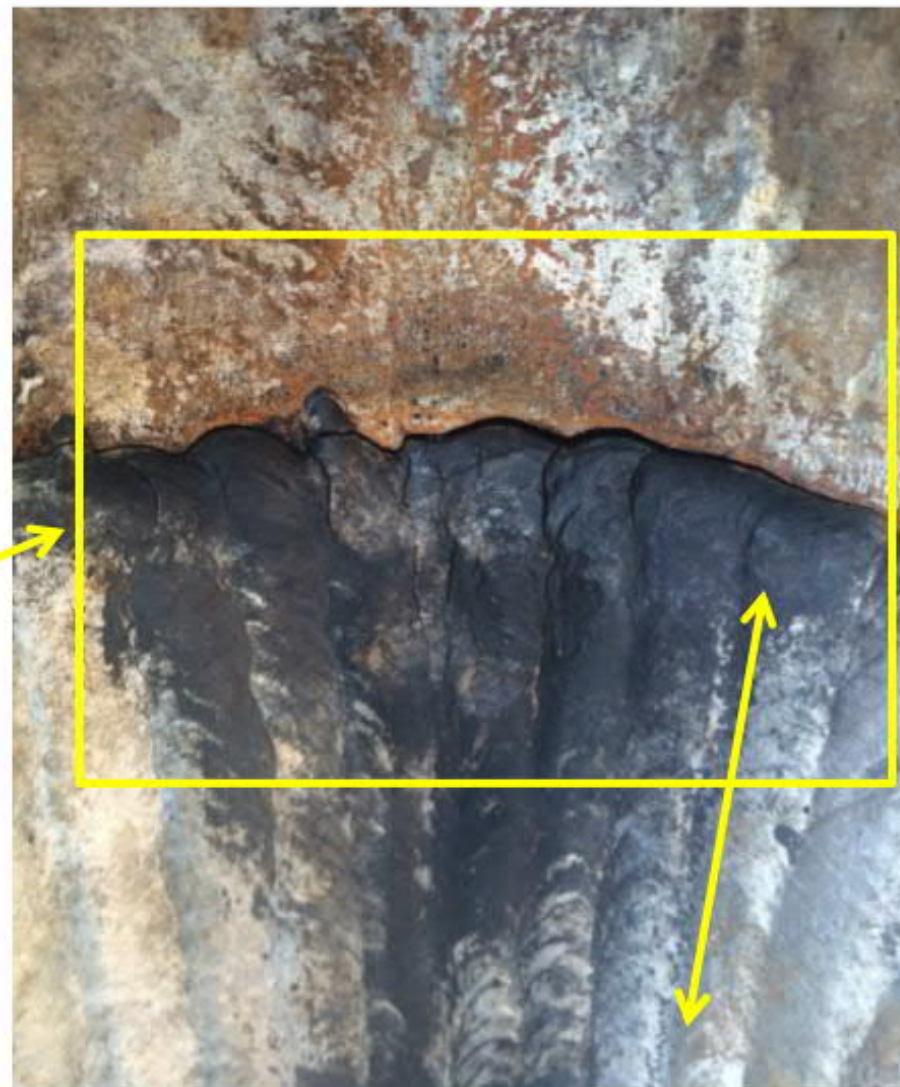
*Figur 4... hade grövre strängar av  
påsvetsning längs med rännan*

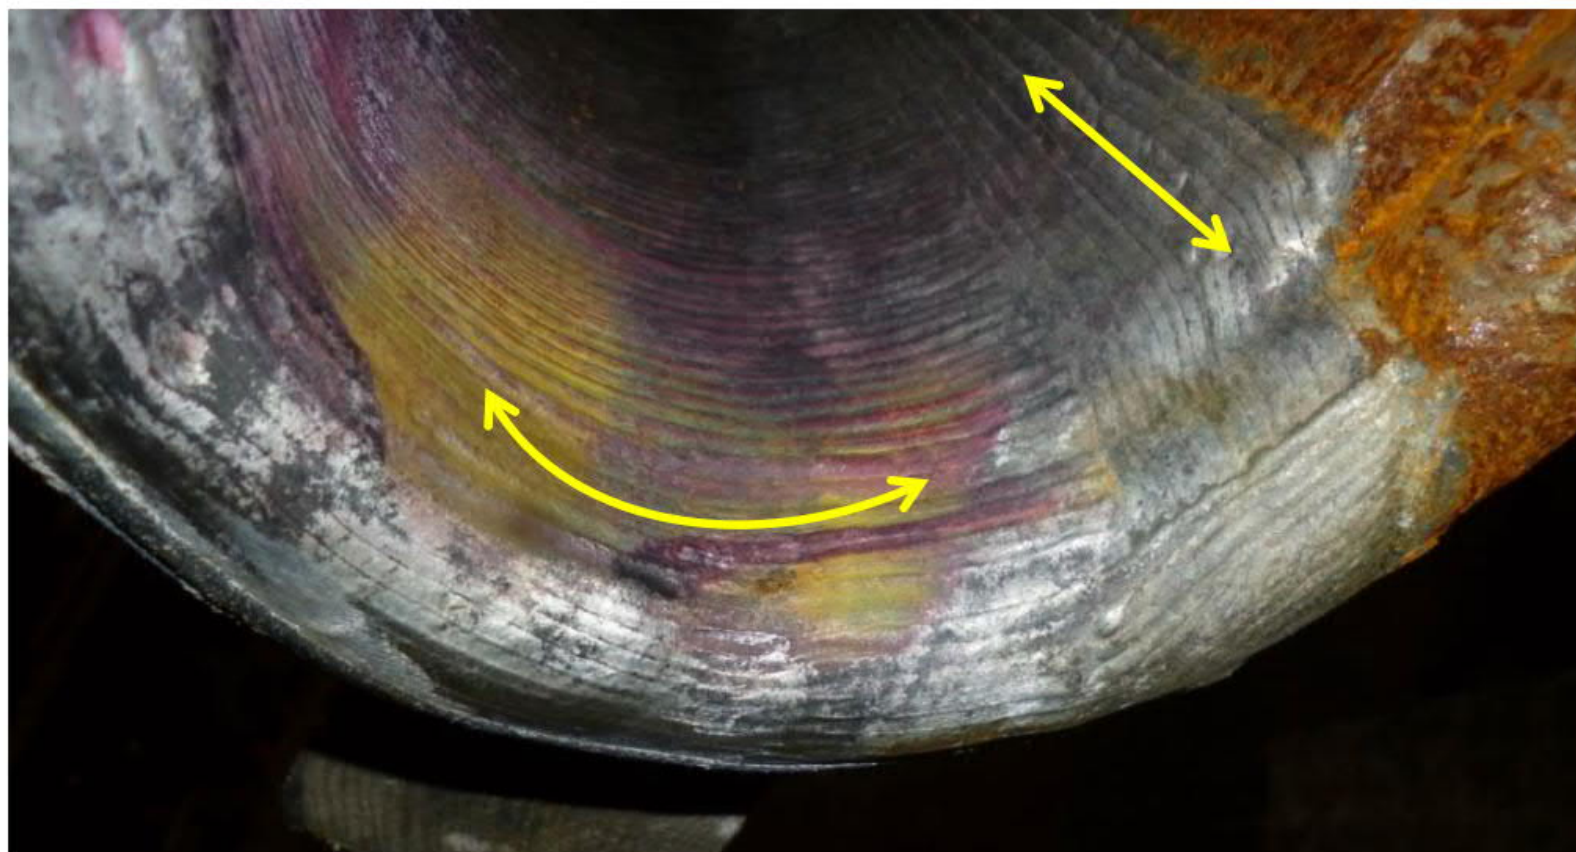
*Figur 5 Den andra varianten av löprännor som Panna D använde sig av har smalare strängar av påsvetsningen samt att i botten på rännaldalen var strängarna lagda tvärs rännan*

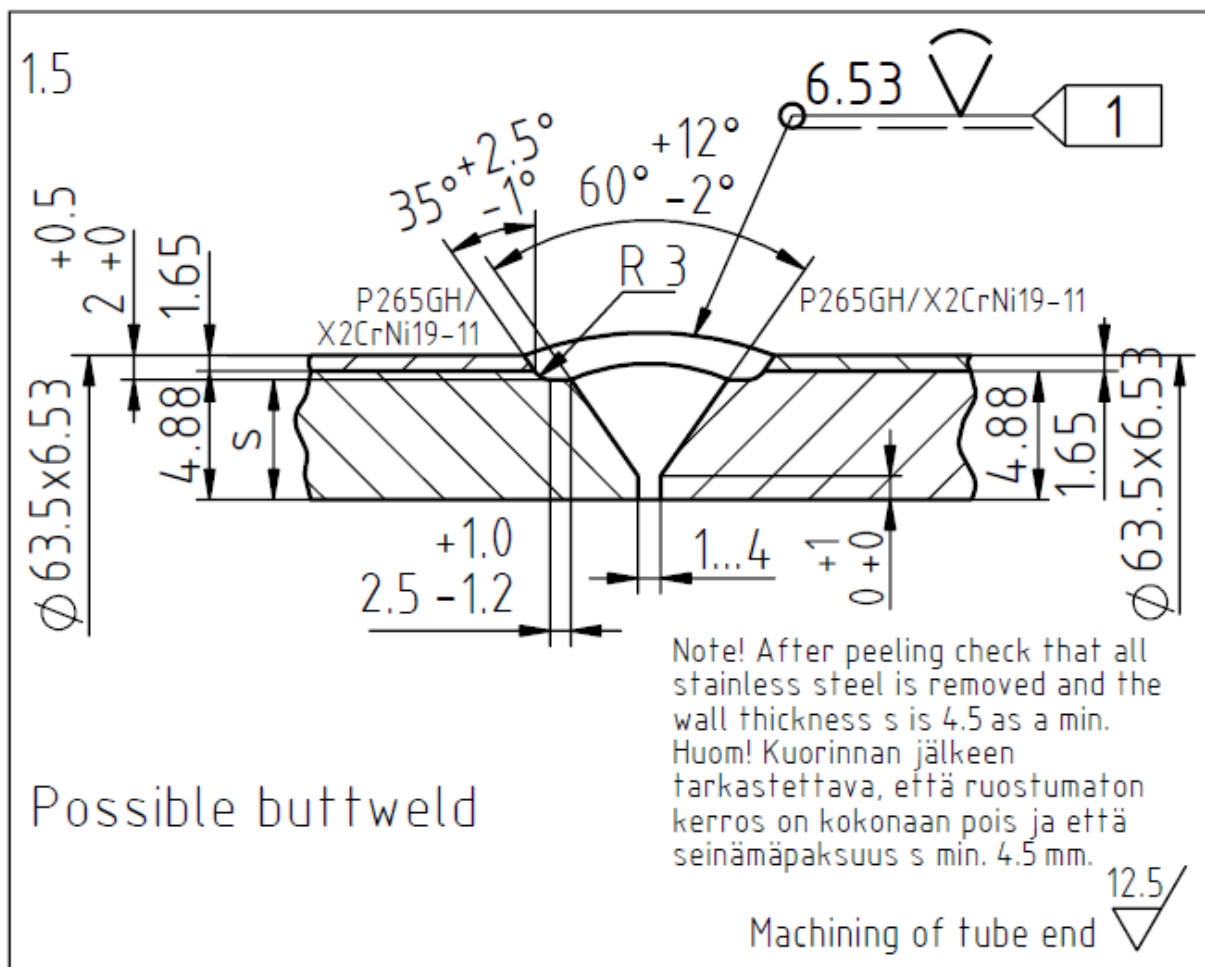
Nyt olemme törmänneet seuraavanlaiseen ongelmaan. Molempien projektien korjaussuunnitelmiin on ”livantanut” kuorintaohje, jossa panelien päiden putkien ferriittistä = painetta kantavaa osuutta ei saa kuoria alle 4,50 millin.

Kuva 1. Compound – liitoksen työohje, jossa tämä kuorinnan jälkeisen ferriitti – osuuden minimi on mainittu.

Koska tiedossa on, että panelien putket ”vetää” hieman soikeaksi evityshitsauksen aikana, on konepajoilla vaikeuksia päästä tähän korjaussuunnitelman vaateeseen.
