**Sularänniselvitys – alustava raportti, 14.8.2019**

# Sulakourujen materiaalitutkimus

| <b>Projektin nimi</b><br>PS18 Sularännit | <b>Projektin numero/lyhytnimi</b><br>121633 |

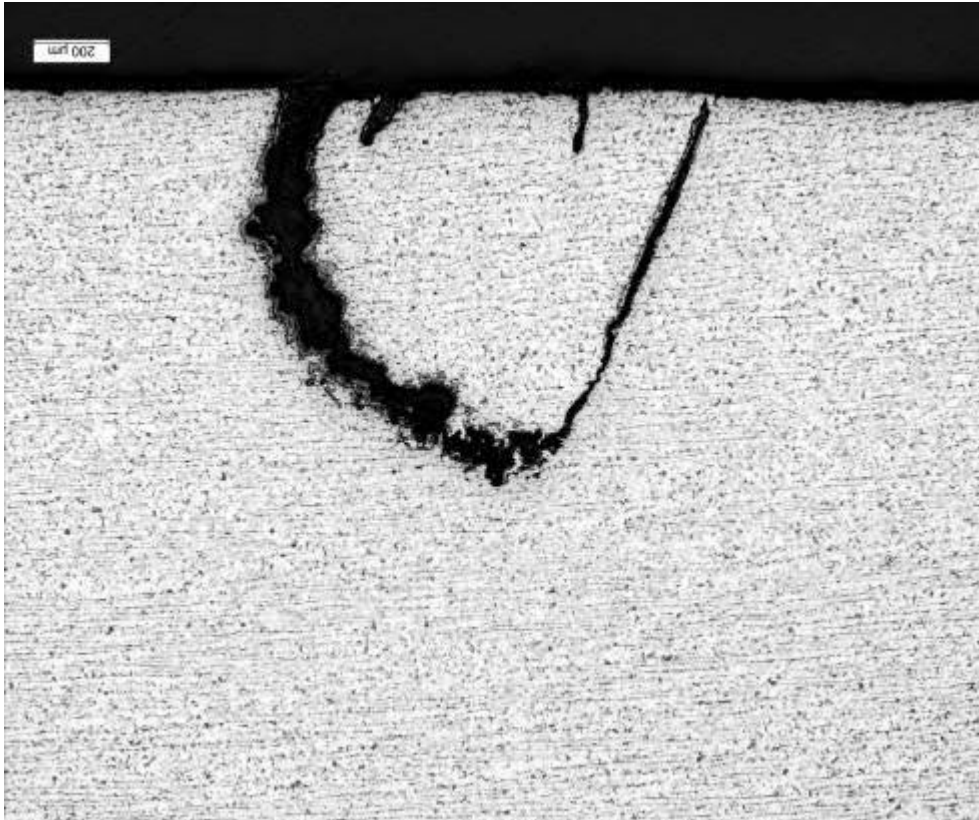
Kemi 5 sulakourun pohjalta tehdystä poikkileikkausnäytteestä havaittiin säröjä. Yksi yksittäinen noin 300 µm sekä pienempiä, joiden syvyys oli noin 50 - 100 µm. Säröjä oli harvemmassa kuin Kemi 3 sularännin pohjalla. Säröjen sisällä havaittiin oksidi/korroosiotuotetta. Kourun pohjalla sisäpinnalla havaittiin noin 75 µm paksu oksidikerros. Kourun mikrorakenne oli ferriittis-perliittinen eikä siinä havaittu lämpökuorman aiheuttamaa rakenteen hajaantumista (Kuva 24 - Kuva 27).

*Kuva 25. Kemi 5 särö kourun pohjan ulkopinnalla*
