**Sularänniselvitys – raportti, 28.8.2019**

# Sulakourujen materiaalitutkimus

| <b>Projektin nimi</b><br>PS18 Sularännit | <b>Projektin numero/lyhytnimi</b><br>121633 |

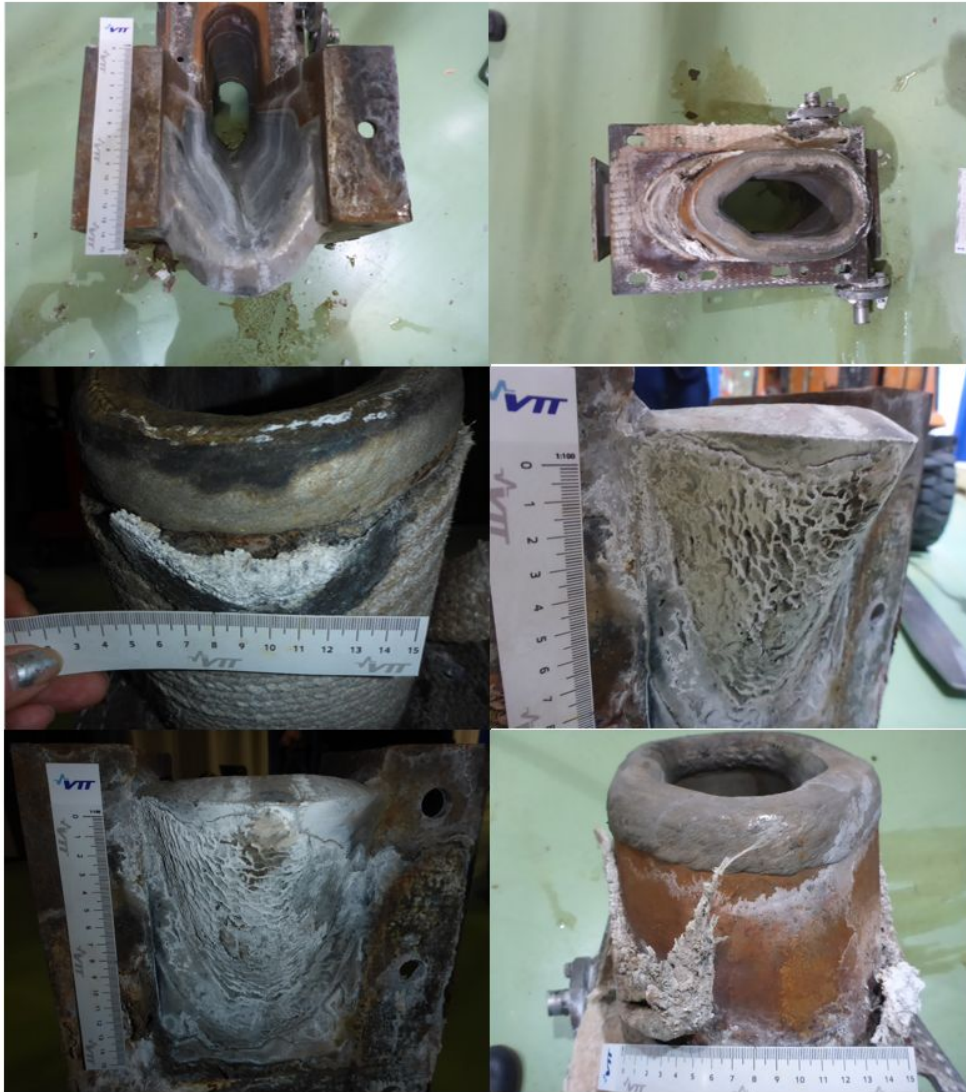
Kuva 5. Tutkimuksiin toimitettu sulakouru (Kaukaa 3)

Tarkasteltavaksi toimitettiin kourut 1-6, joista tutkimuksiin valittiin kourut 3 ja 5, tästä eteenpäin Kaukaa 3 ja Kaukaa 5 (Kuva 5 ja Kuva 6). Kaukaalla oli edellisellä ajokaksolla ollut ongelmia suolakourujen kestävyysden kanssa, jonka vuoksi ne on jouduttu vaihtamaan. Näin ollen tutkimuksiin toimitetut sulakourut olivat olleet käytössä vain noin puoli vuotta. Visuaalisessa tarkastuksessa ei havaittu ongelmia sulakouruissa, ainoastaan pientä kulumista jättöpäässä.

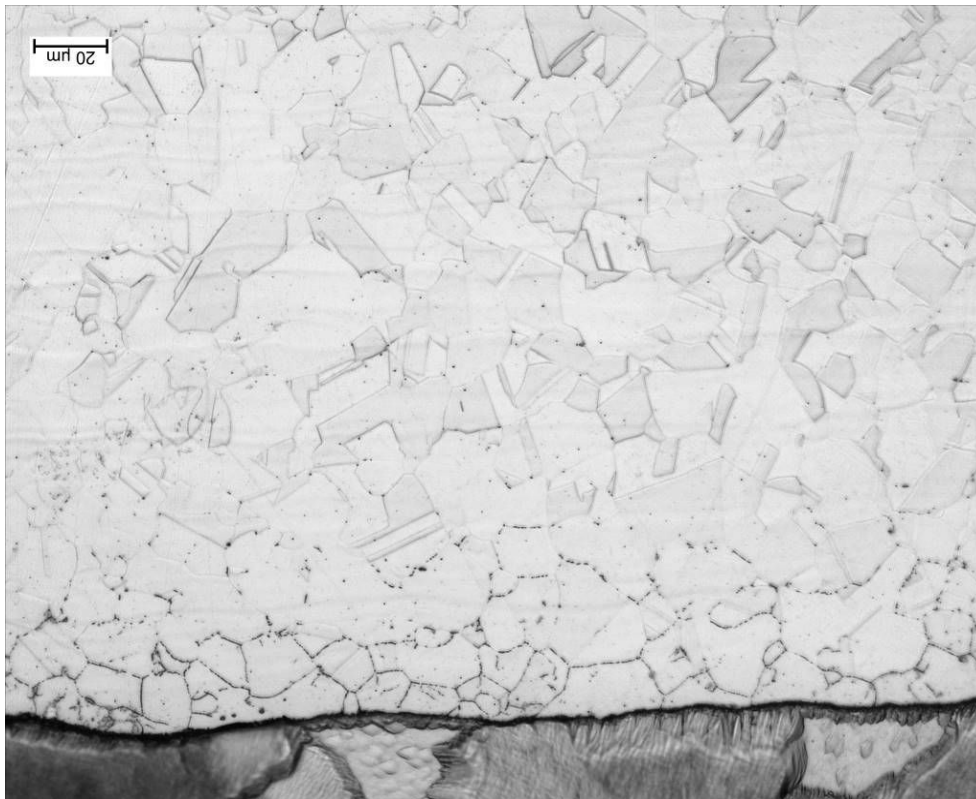
Kuva 10. Yksityiskohta Kuva 9

Kaukopää SK5 pohjalta tehdyssä poikkileikkausnäytteessä havaittiin pinnoitteen puolella noin 55  $\mu\text{m}$  matkalla karbideja raerajoilla, sekä perusaineen puolella noin 200  $\mu\text{m}$  hiilenkatovyöhyke. Pinnoitteen ulkopinta oli verrattain tasainen ja siinä havaittiin vain hyvin matalia pieniä säröjä. Pojan sisäpinnalla havaittiin yhtenäinen < 10  $\mu\text{m}$  paksu oksidi, sekä satunnaisia noin 60  $\mu\text{m}$  kokoisia oksidisaarekkeita. Mikrorakenne oli ferriittis-perliittinen (joskin perliitti-alueita oli verrattain vähän viitaten niukkahiilliseen seokseen) eikä siinä havaittu mikrorakenteen hajaantumista (Kuva 9 - Kuva 14).

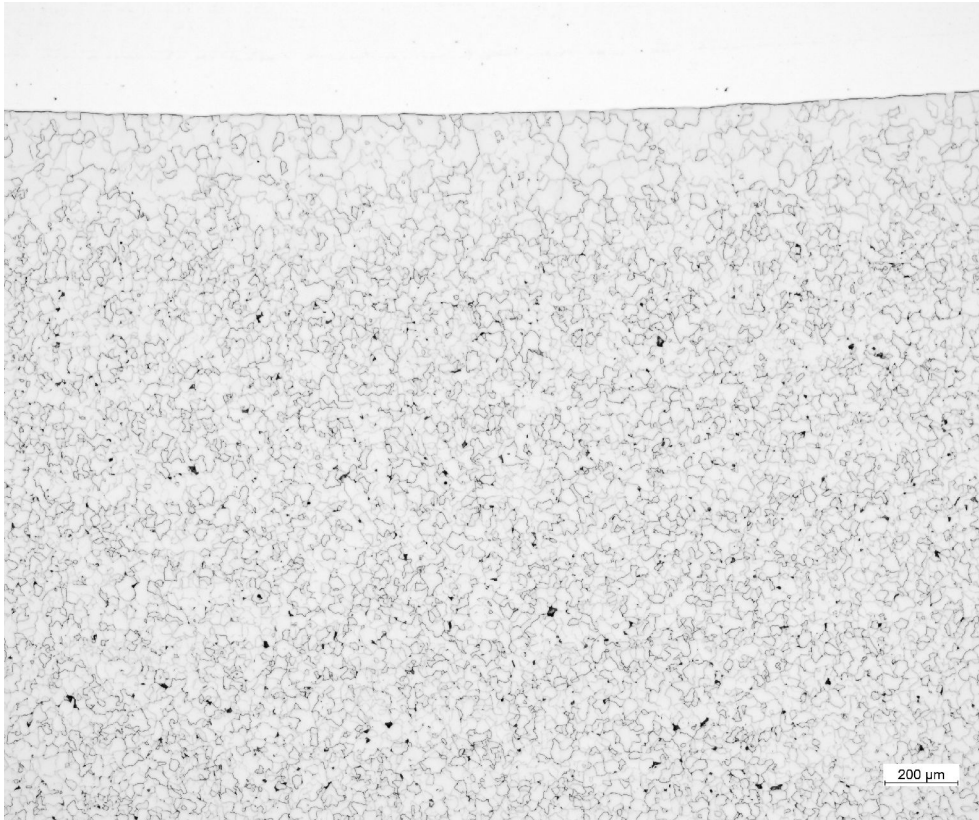
*Kuva 11. Kaukopää SK5 pinnoite-perusaine rajapinta sulakourun pohjalta, perusaine syövytetty*

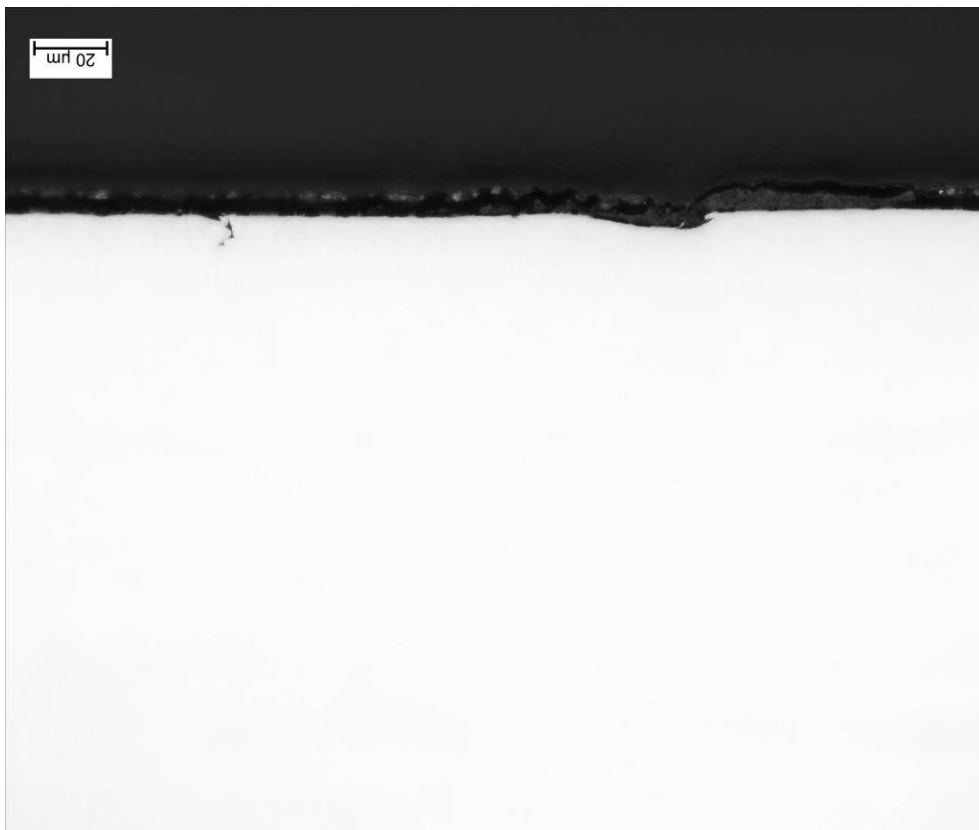
*Kuva 12. Kaukopää SK5, ulkopinta kourun pohjalta, syövyttämätön näyte*

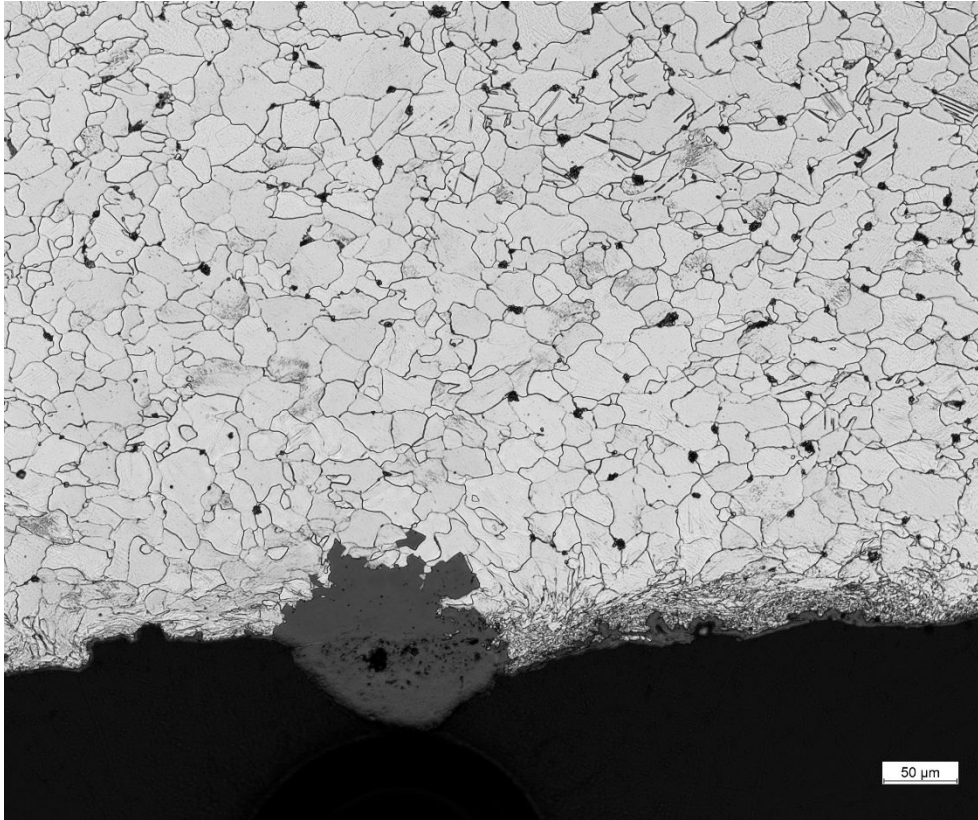
*Kuva 13. Kaukopää SK5, sisäpinta (vesikierron puoleinen pinta) kourun pohjalta*

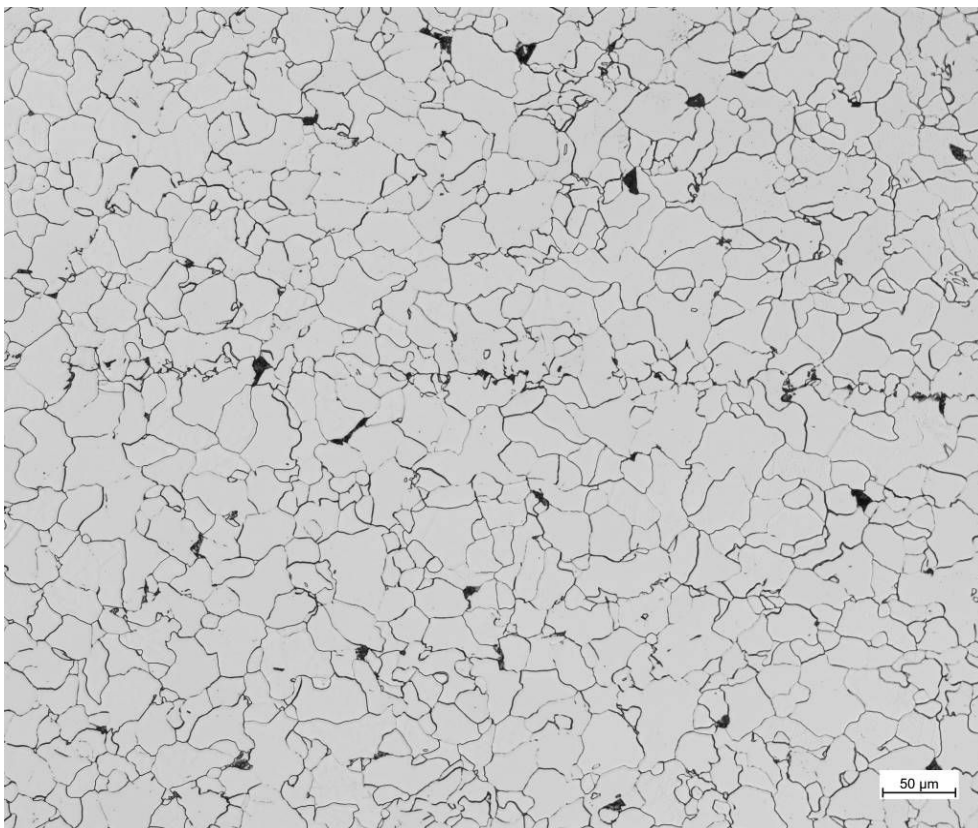
*Kuva 14. Kaukopää SK5, perusaineen mikrorakenne kourun pohjalla*

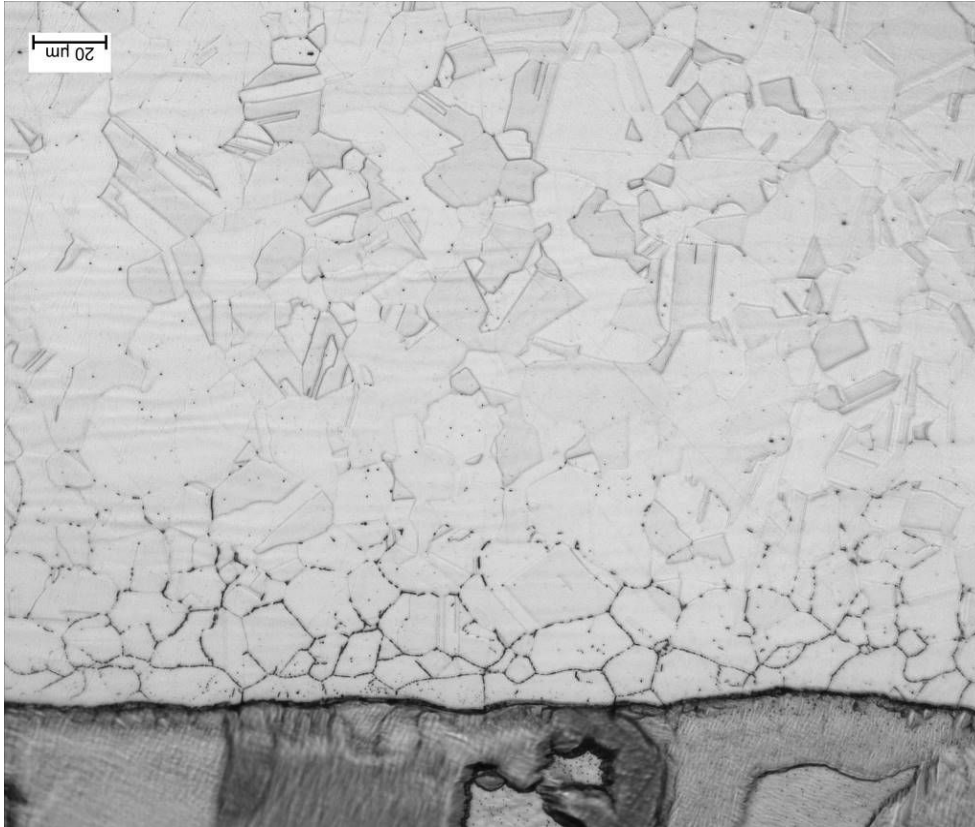
Kuva 16. Yksityiskohta Kuva 15

Kaukopää SK5 seinämältä tehdyssä poikkileikkausnäytteessä havaittiin pinnoitteen puolella noin 55 µm matkalla karbideja raerajoilla, sekä perusaineen puolella noin 200 µm hiilenkatovyöhyke. Pinnoitteen ulkopinta oli verrattain tasainen ja siinä havaittiin vain hyvin

matalia pieniä säröjä. Seinämän sisäpinnalla (vesikierron puoleisella pinnalla) havaittiin ohut  $< 10 \mu\text{m}$  yhtenäinen oksidikerros, ja lisäksi satunnaisia noin  $75 \mu\text{m}$  paksuja oksidisaarekkeita. Mikrorakenne oli ferriittis-perliittinen (joskin perliittialueita oli verrattain vähän viitaten niukkahiiliseen seokseen) eikä siinä havaittu mikrorakeen hajaantumista (Kuva 15 - Kuva 20).

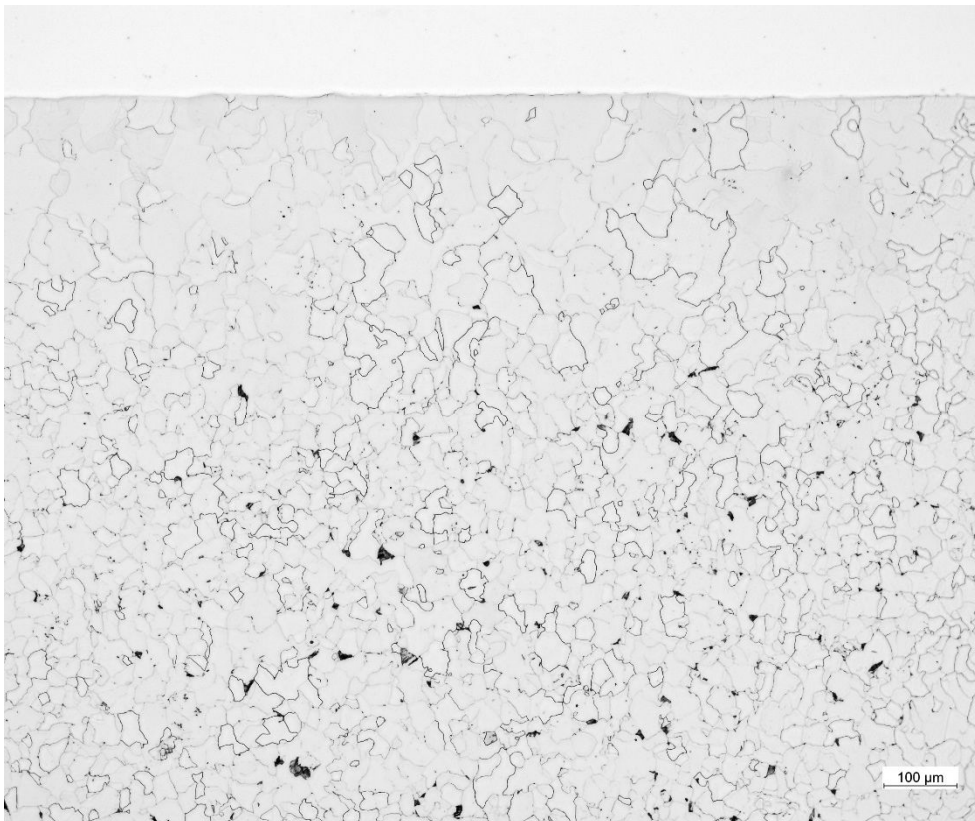
Kuva 17. Kaukopää SK5 pinnoite-perusaine rajapinta sulakourun seinämältä, perusaine syövytetty

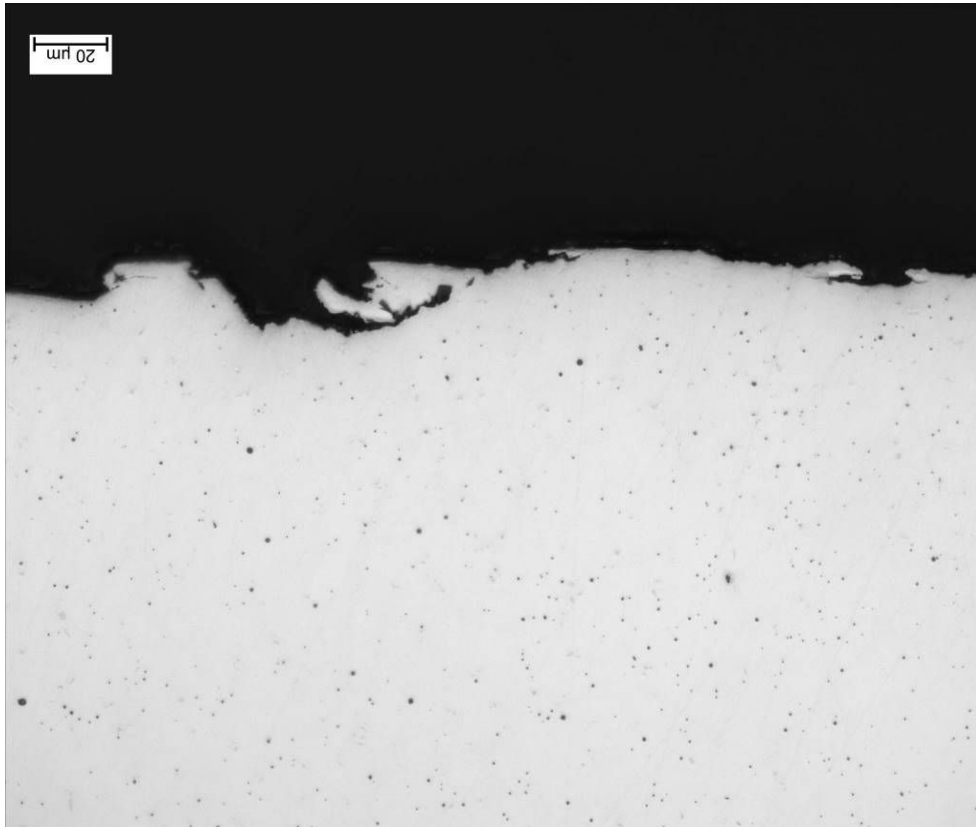
Kuva 18. Kaukopää SK5, kourun ulkopinta seinämän kohdalla

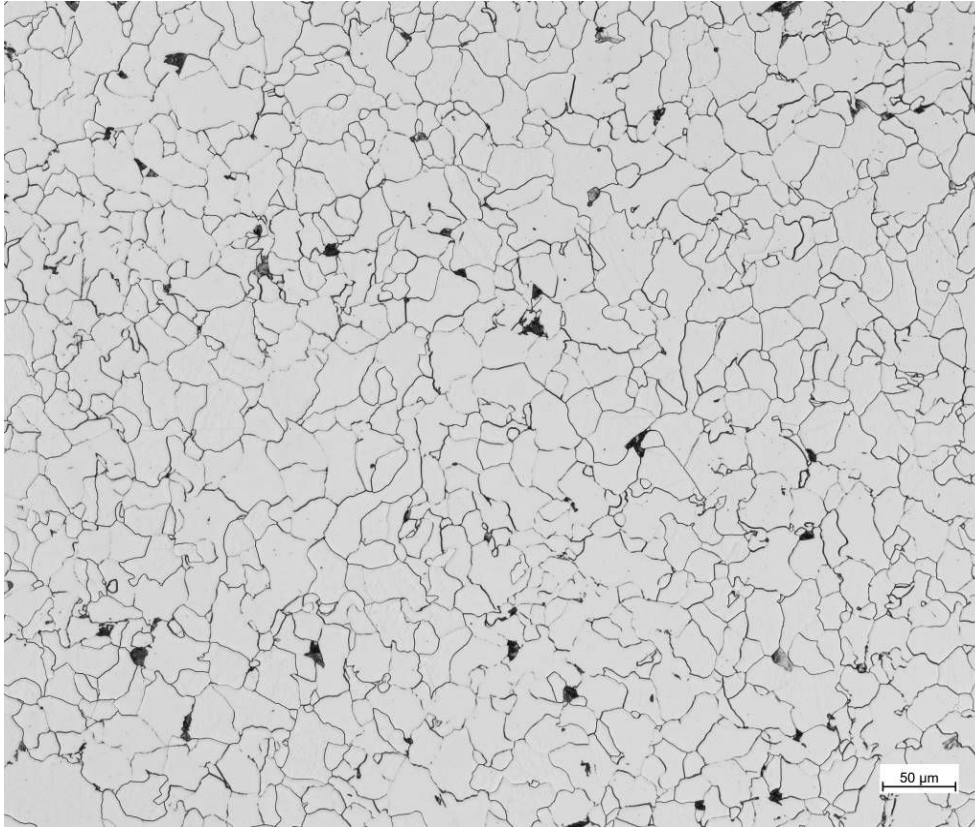
*Kuva 20. Kaukopää SK5, perusaineen mikrorakenne kourun seinämältä*

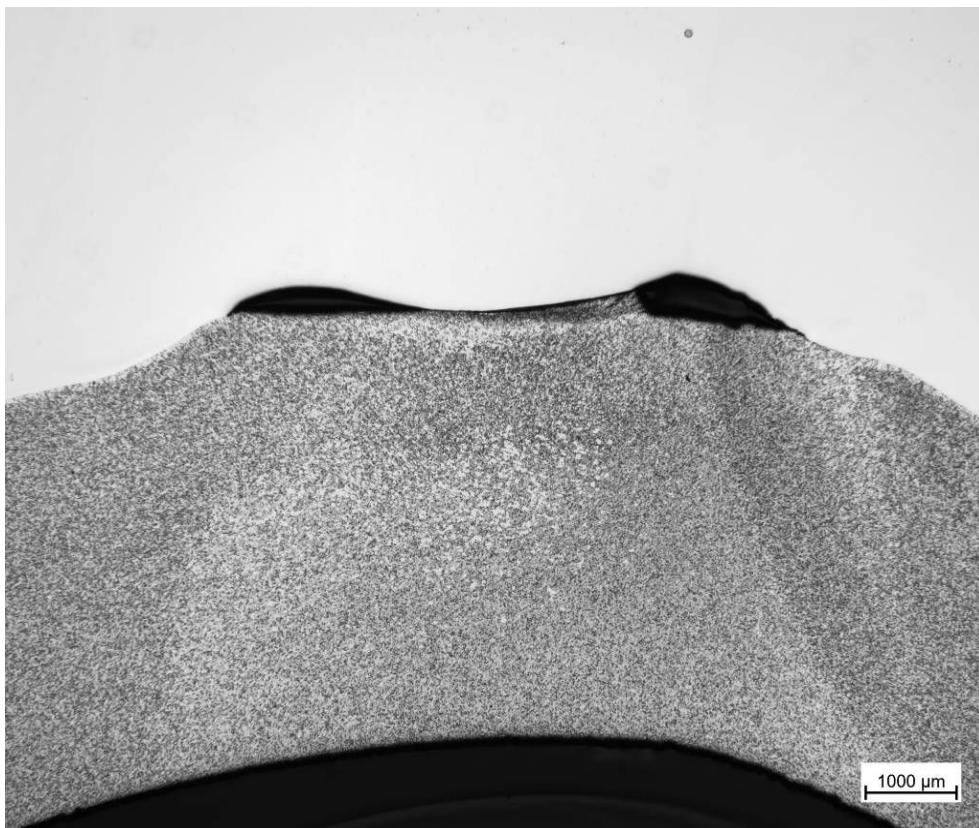
Kuva 22. Yksityiskohta Kuva 21

Kaukopää SK5 kourun jättöpään poikkileikkauksessa ei havaittu syöpymäkuoppia. Pinnoitteen ja perusaineen liitoksessa havaittiin tiukimmassa mutkakohdassa pari aluetta, jossa pinnoite ei ollut tarttunut perusaineeseen kiinni, liitoksen muuten ollessa tiivis ja yhtenäinen. Sisäpinnalla (vesikierron puoleisella pinnalla) ei havaittu merkittävää oksidia, ja ulkopinta oli sileä. Mikrorakenne perusaineessa oli ferriittis-perliittinen eikä siinä havaittu mikrorakenteen hajaantumista (Kuva 21 ja Kuva 22).

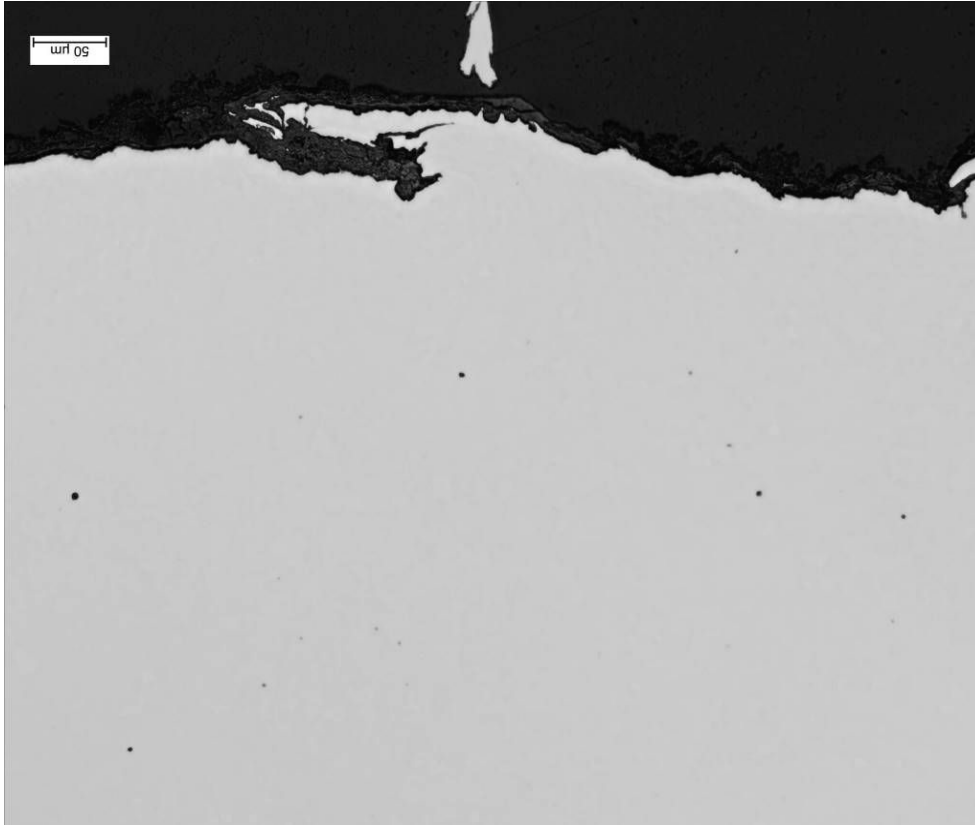
Kaukopää SK6 pohjalta tehdyssä poikkileikkausnäytteessä havaittiin ulkopinnalla suolakerrostumia sekä hyvin pieniä matalia säröjä. Pohjan sisäpinnalla havaittiin <20 µm paksu yhtenäinen oksidi sekä laajoja noin 100 µm paksuja oksidisaarekkeita. Mikrorakenne oli ferriittis-perliittinen eikä siinä havaittu mikrorakeen hajaantumista (Kuva 23 - Kuva 26).

*Kuva 24. Kaukopää SK6, ulkopinnan kerrostumaa kourun pohjalla, syövyttämätön näyte*

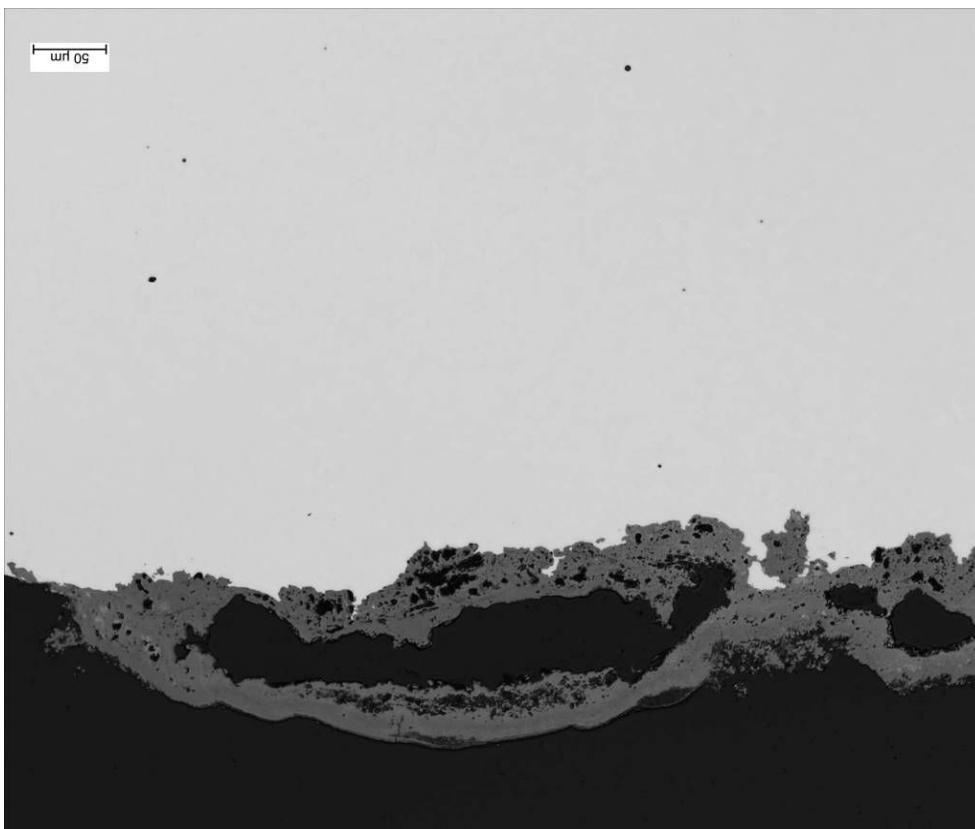
*Kuva 25. Kaukopää SK6, sisäpinnan (vesikierronpuoleinen pinta) oksidi kourun pohjalla*

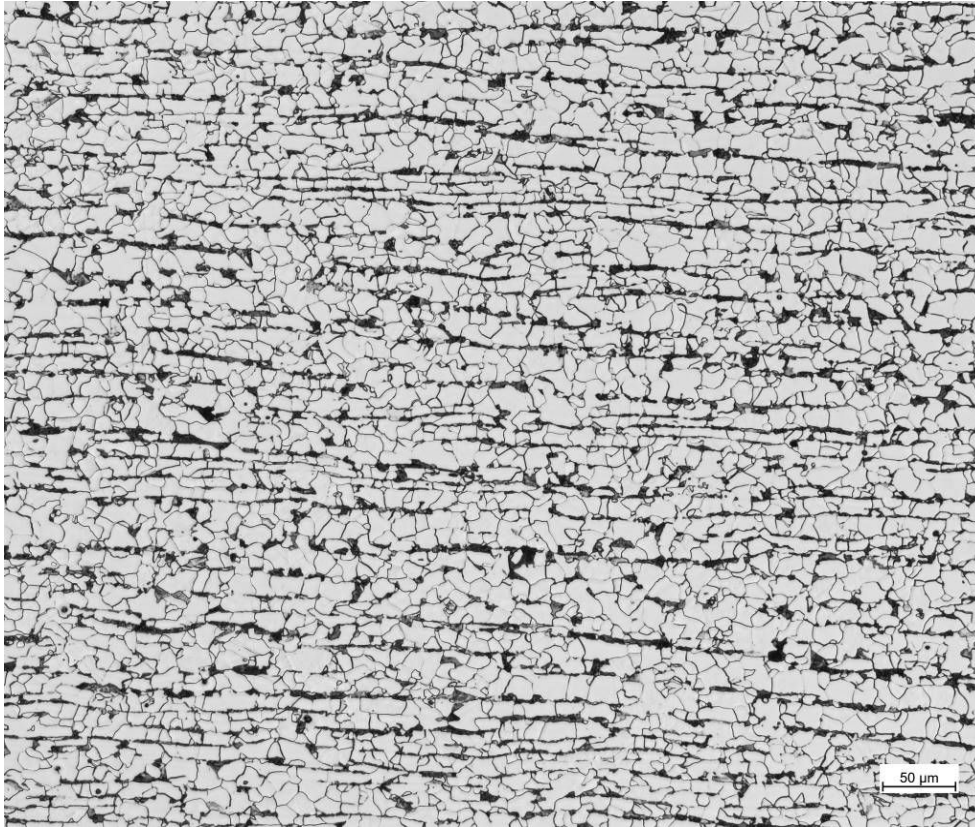
*Kuva 26. Kaukopää SK6, mikrorakenne kourun pohjalla*

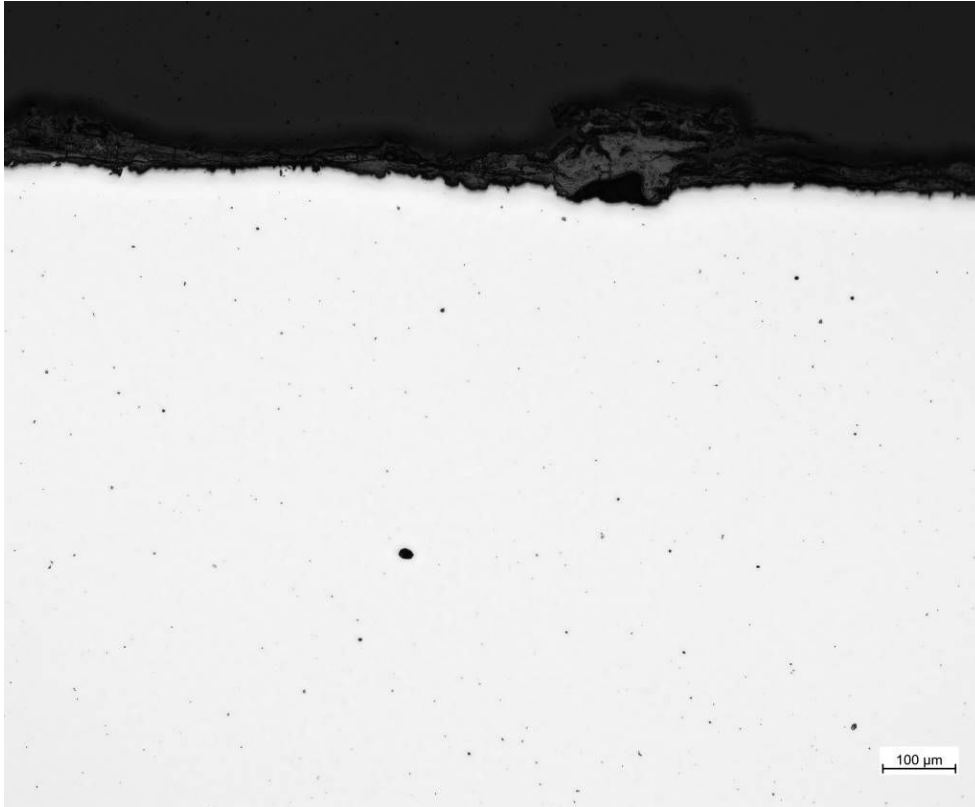
Kaukopää SK6 seinämältä tehdyssä poikkileikkausnäytteessä havaittiin ulkopinnalla suolakerrostumia, säröjä ei havaittu poikkileikkauksen alueella. Pohjan sisäpinnalla havaittiin noin 30 μm paksu yhtenäinen oksidi sekä laajoja noin 120 μm paksuja oksidisaarekkeita. Mikrorakenne oli ferriittis-perliittinen eikä siinä havaittu mikrorakeen hajaantumista (Kuva 27 - Kuva 29).

Kuva 27. Kaukopää SK6, ulkopinta kourun seinämällä, syövyttämätön näyte

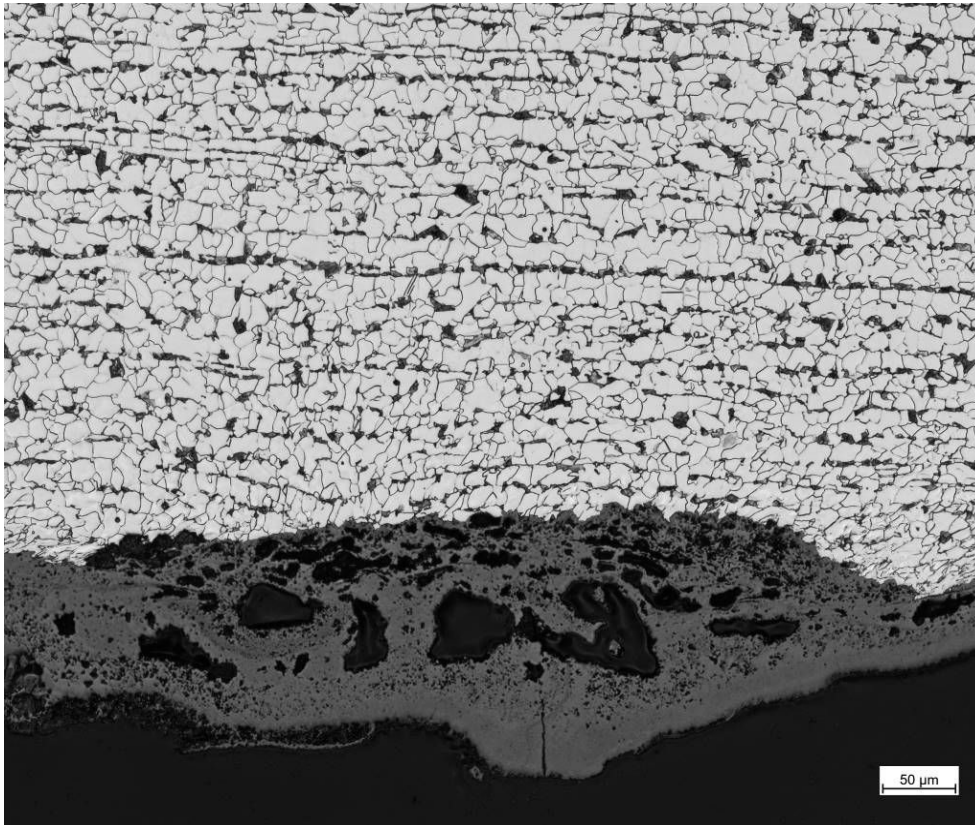
Kuva 28. Kaukopää SK6, sisäpinnan (vesikierron puoleinen pinta) oksidi kourun seinämältä

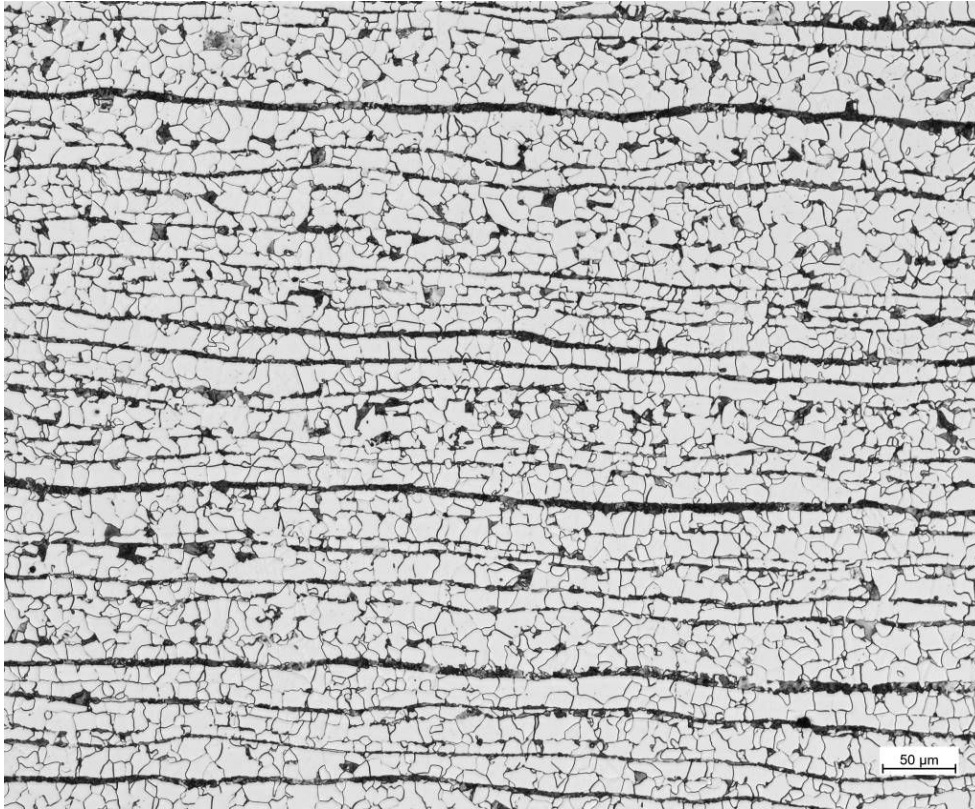
*Kuva 29. Kaukopää SK6, mikrorakenne kourun seinämältä*

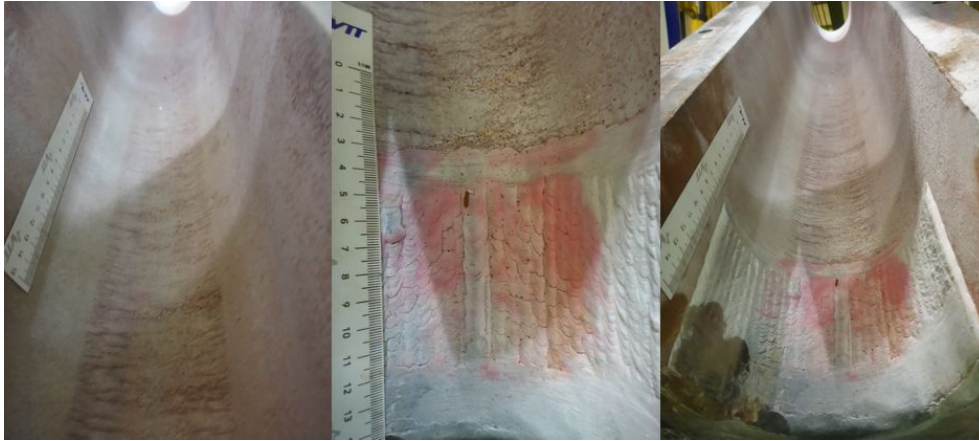
Tutkimuksiin toimitettiin sulakourut 3 ja 5, tästä eteenpäin Kemi 3 ja Kemi 5 (Kuva 33 ja Kuva 35). Visuaalisen tarkastuksen aikana kouruissa havaittiin säröjä molempien kourujen pohjalla (Kuva 34). Säröily oli voimakkaampaa ja syvempää kourussa 3, jossa sitä havaittiin myös pinnoitetussa päädyssä. Kemi 3 jättöpäädyssä havaittiin myös syöpymää.

Kuva 34. Yksityiskohta Kemi 3 (Kuva 33)

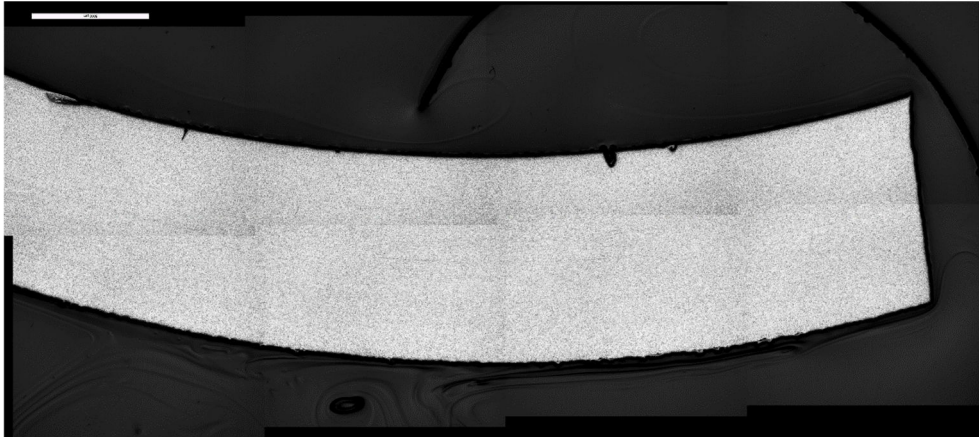
Kuva 36. Kemi 3 poikkileikkaus kourun pohjalta

Kemin sulakouruille päätettiin tehdä tarkempi tutkimus. Kemi 3 sulakourun pohjalta tehdystä poikkileikkausnäytteestä havaittiin ulkopinnalla (sulan puoleinen pinta) säröjä sekä syvempiä kuoppia. Säröjen syvyys oli noin 150 - 575  $\mu\text{m}$ . Säröjen sisällä havaittiin oksidi/korroosiotuotetta. Kourun pohjalla sisäpinnalla havaittiin noin 75  $\mu\text{m}$  paksu oksidikerros. Kourun mikrorakenne oli ferriittis-perliittinen eikä siinä havaittu lämpökuorman aiheuttamaa rakenteen hajaantumista (Kuva 36 - Kuva 39).

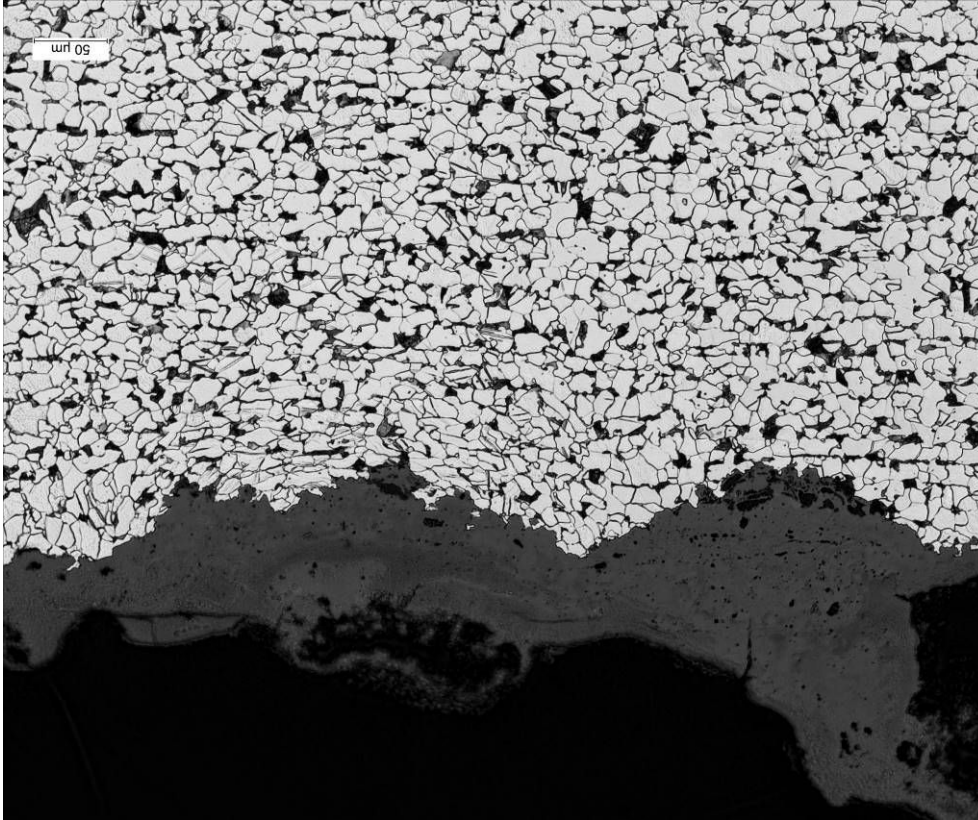
*Kuva 38. Kemi 3 sisäpinnan pohjanäytteen oksidi*

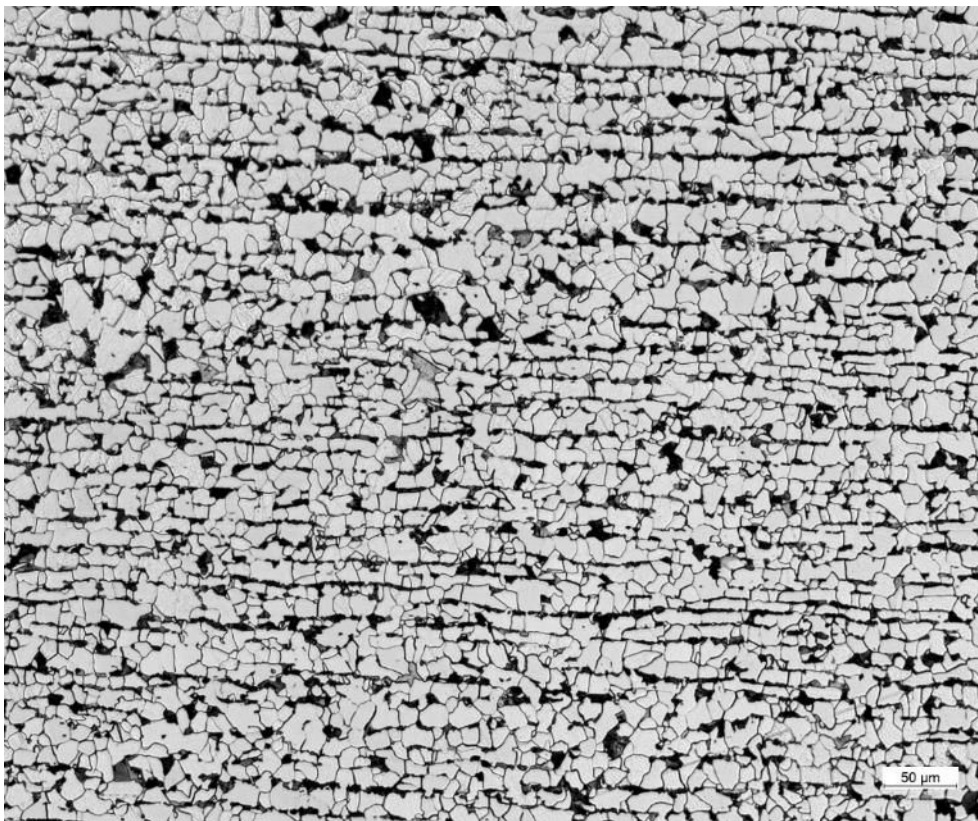
*Kuva 39. Kemi 3 mikrorakenne kourun pohjalta*

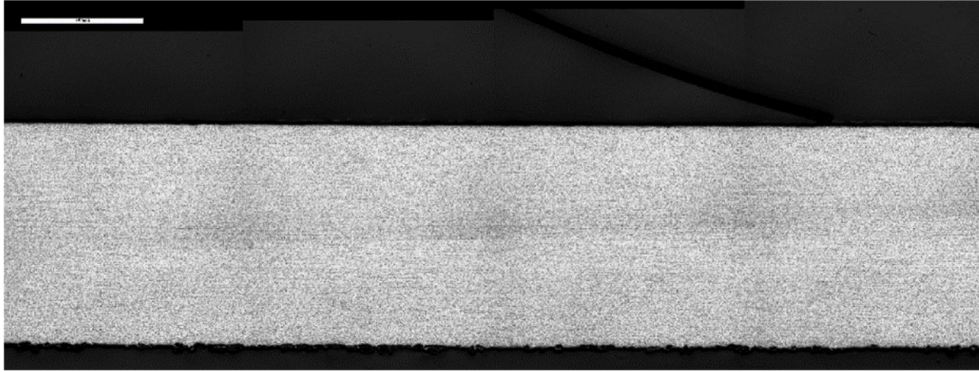
Kemi 3 sulakourun seinämältä tehdystä poikkileikkausnäytteestä ei havaittu säröjä. Ulkopinta oli verrattain tasainen ja siinä havaittiin vain paikoitellen korroosiotuote/sulajäämiä. Kourun seinällä sisäpinnalla havaittiin noin 150 μm paksu oksidikerros. Kourun mikrorakenne oli

ferriittis-perliittinen eikä siinä havaittu lämpökuorman aiheuttamaa rakenteen hajaantumista (Kuva 40 - Kuva 43).

*Kuva 40. Kemi 3 poikkileikkaus kourun seinämältä, sisäpinta (vesikierronpuoleinen pinta) alhaalla*

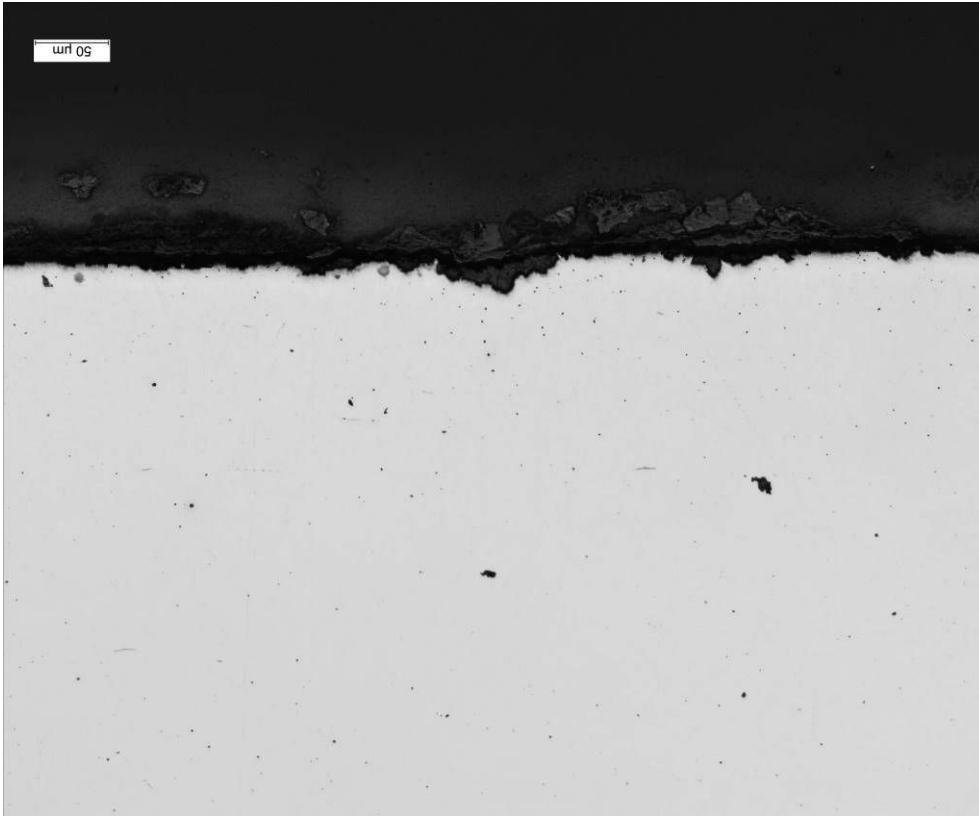
*Kuva 41. Kemi 3 ulkopintaa seinämältä*

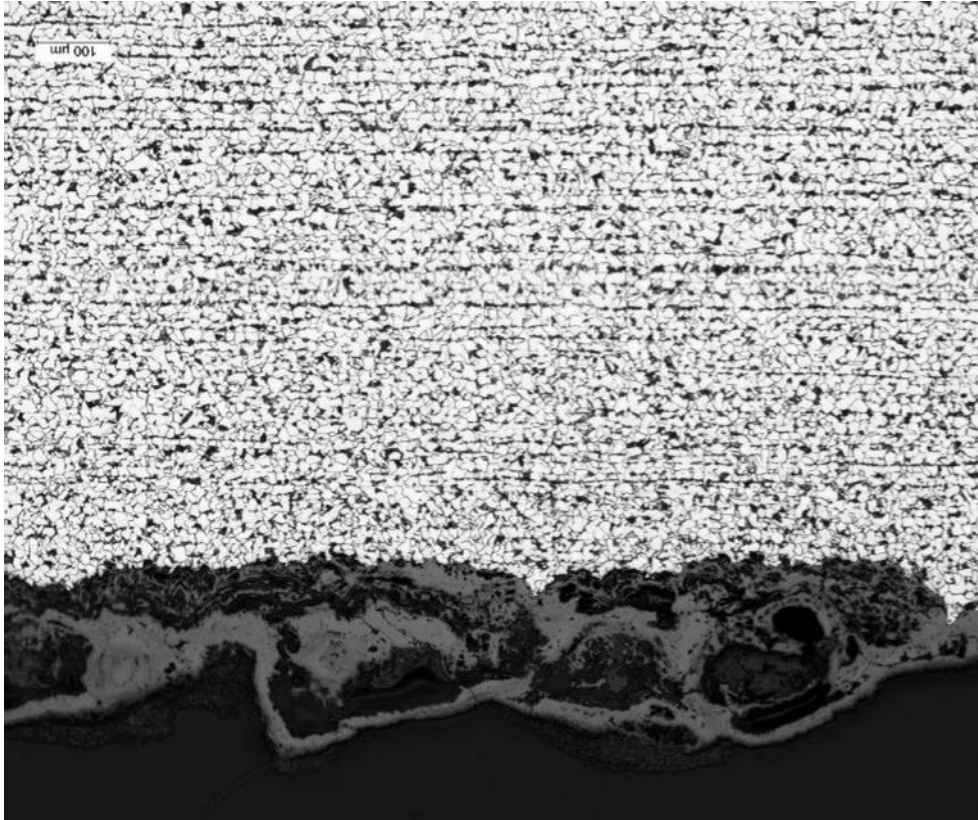
Kuva 42. Kemi 3 sisäpinnan oksidi seinämän kohdalta

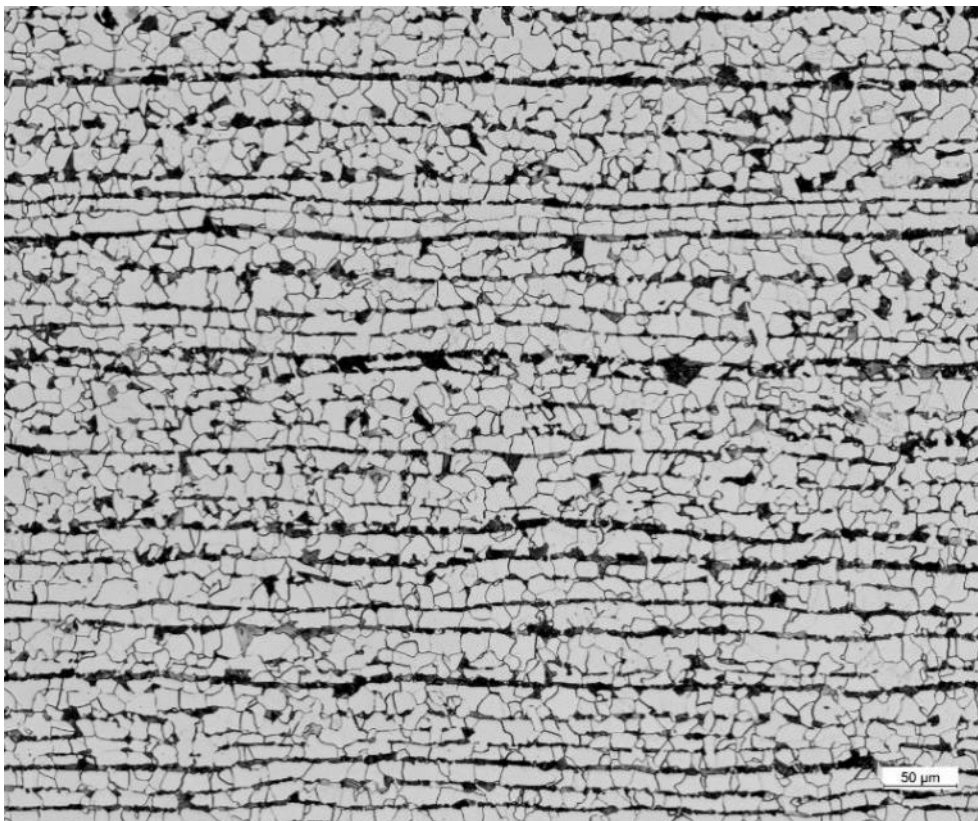
Kuva 43. Kemi 3 mikrorakenne seinämältä

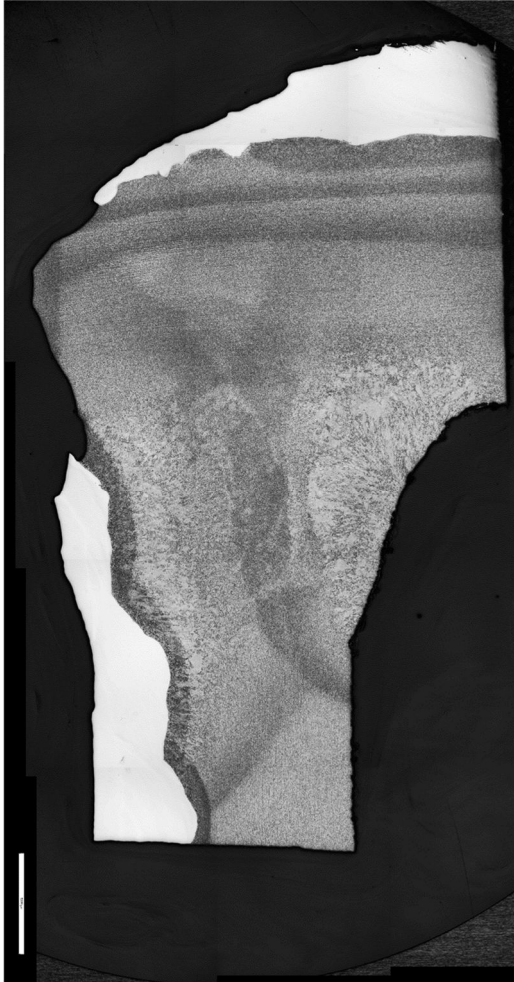
*Kuva 44. Kemi 3 sulakourun jättöpään poikkileikkaus*

Kemi 3 sulakourun jättöpäädystä tehdystä poikkileikkausnäytteestä havaittiin syöpymää perusaineelle asti. Syöpymä sisälsi happea, magnesiumia, alumiinia, piitä, rikkiä, klooria, kalsiumia, kromia, mangaania, rautaa ja molybdeenia (Kuva 49). Tällä kohtaa sisäpinnalla

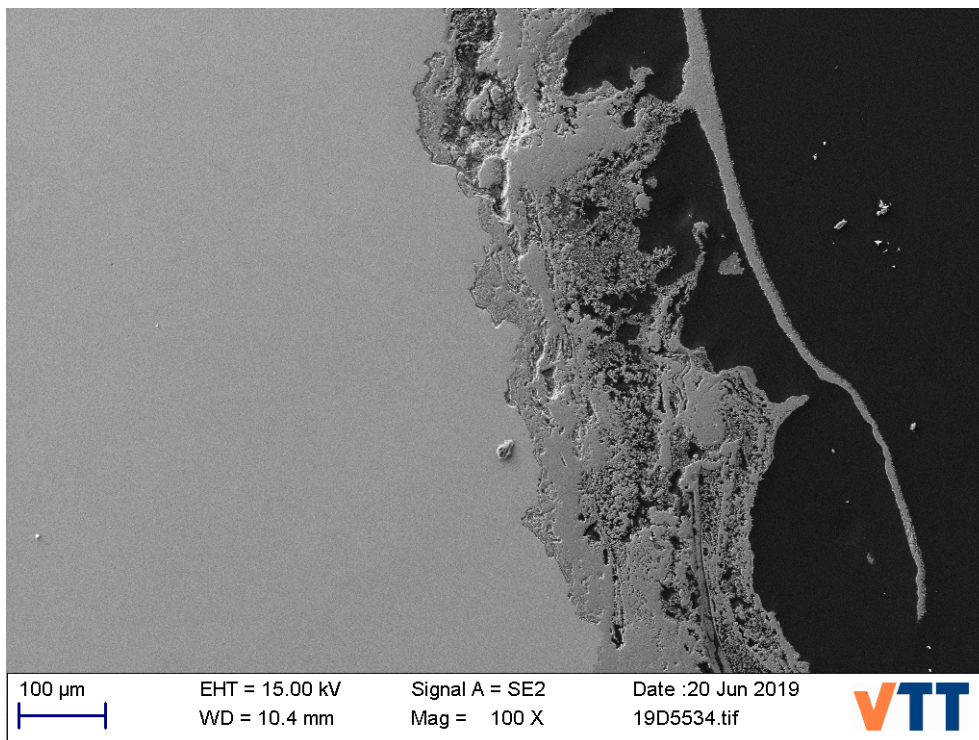
havaittiin noin 160 µm paksu oksidikerros, joka koostui hapestä, fluorista, alumiinista, piistä, rikistä, kloorista, titaanista, mangaanista ja raudasta (Kuva 50). Kourun mikrorakenne oli ferriittis-perliittinen, ja siinä havaittiin lievää lämpökuorman aiheuttamaa rakenteen hajaantumista muutosvyöhykkeen ulkopuolella (Kuva 44 - Kuva 48). Jättöpäädyn ulkopinnalla havaittiin ohuehko oksidikerros, joka koostui hapestä, raudasta, natriumista, magnesiumista, alumiinista, piistä, rikistä, kloorista, kalsiumista, kromista, mangaanista, raudasta ja nikkelistä (Kuva 51).

Kuva 46. Kemi 3, jättöpäädyn sisäpinnan (vesikierronpuoleinen pinta) oksidi
