**Sularänniselvitys – raportti, 28.8.2019**

# Sulakourujen materiaalitutkimus

| <b>Projektin nimi</b><br>PS18 Sularännit | <b>Projektin numero/lyhytnimi</b><br>121633 |

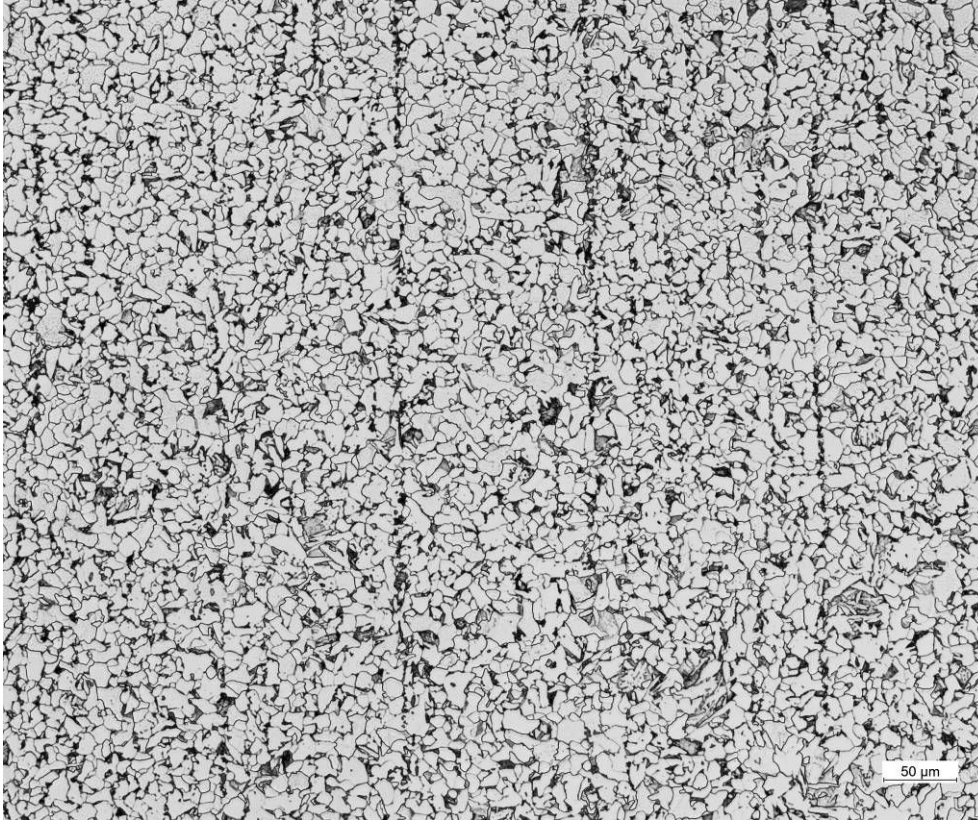
havaittiin noin 160 µm paksu oksidikerros, joka koostui hapestä, fluorista, alumiinista, piistä, rikistä, kloorista, titaanista, mangaanista ja raudasta (Kuva 50). Kourun mikrorakenne oli ferriittis-perliittinen, ja siinä havaittiin lievää lämpökuorman aiheuttamaa rakenteen hajaantumista muutosvyöhykkeen ulkopuolella (Kuva 44 - Kuva 48). Jättöpäädyn ulkopinnalla havaittiin ohuehko oksidikerros, joka koostui hapestä, raudasta, natriumista, magnesiumista, alumiinista, piistä, rikistä, kloorista, kalsiumista, kromista, mangaanista, raudasta ja nikkelistä (Kuva 51).

*Kuva 47. Kemi 3 jäätönpäädyn perusaineen mikrorakenne, muutosvyöhykkeen ulkopuolelta läheltä syöpynyttä kohtaa*

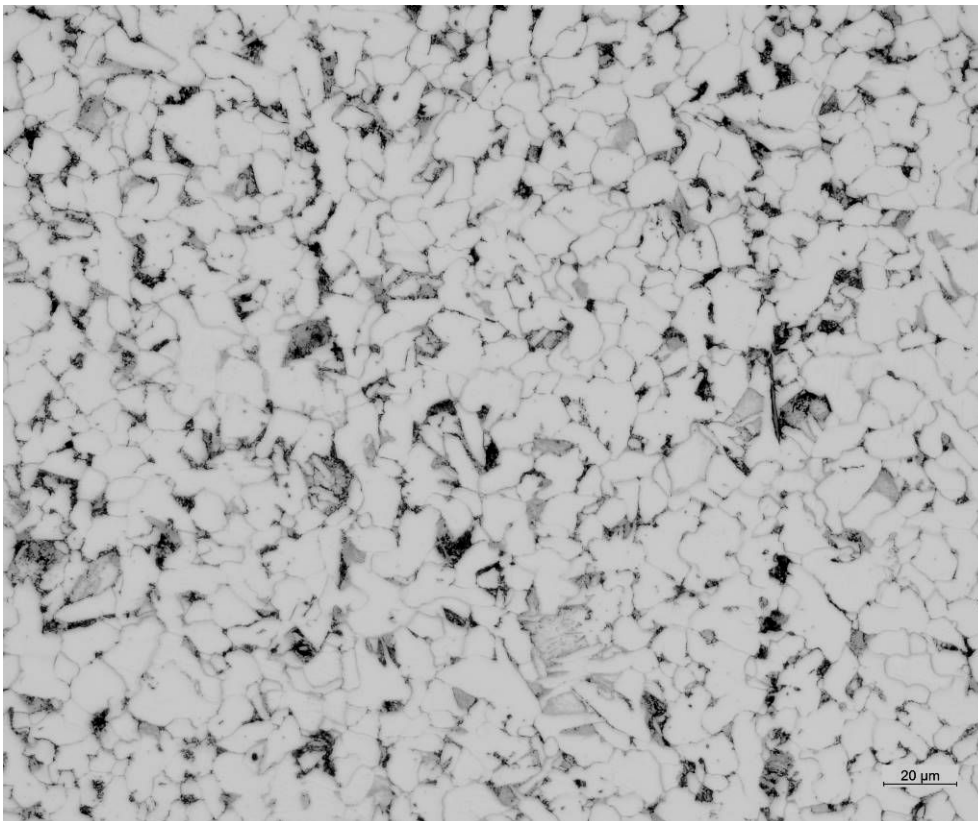
*Kuva 48. Yksityiskohta Kuva 47*

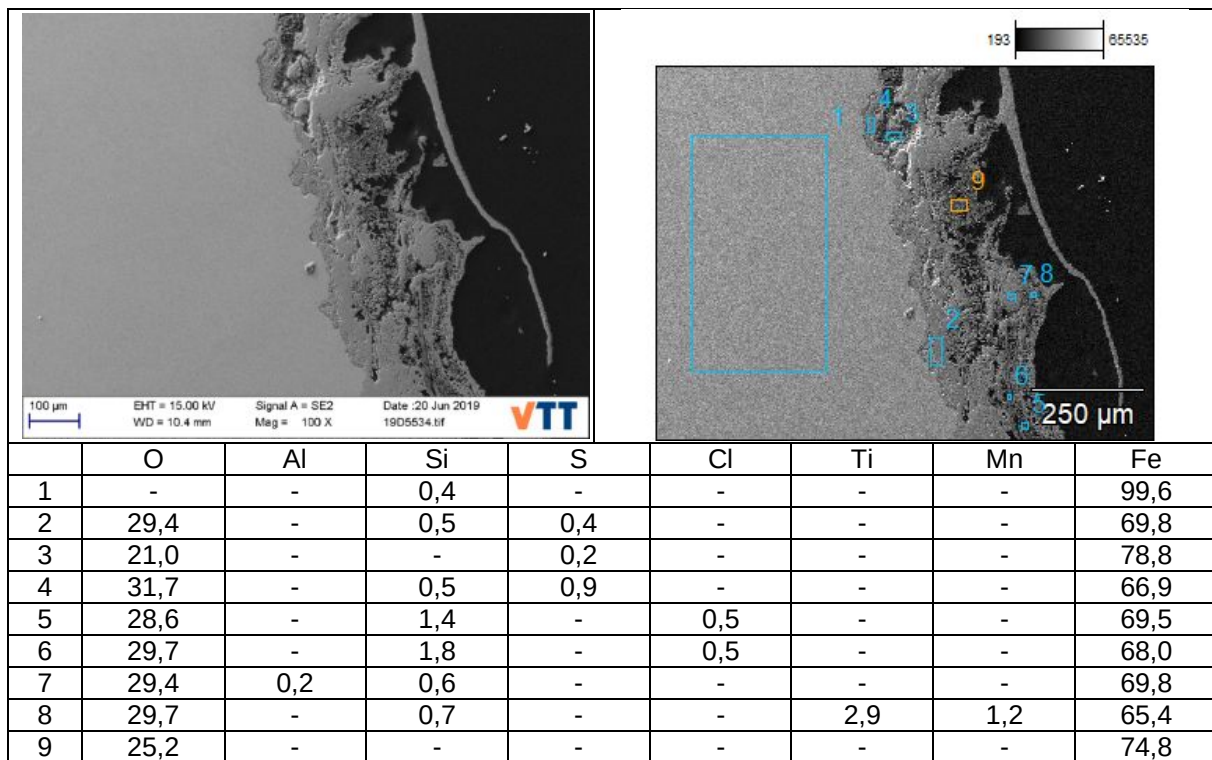
Kuva 50. Kemi 3 jättöpäädyn sisäpinnan oksidikerroksen koostumus (paino-%)

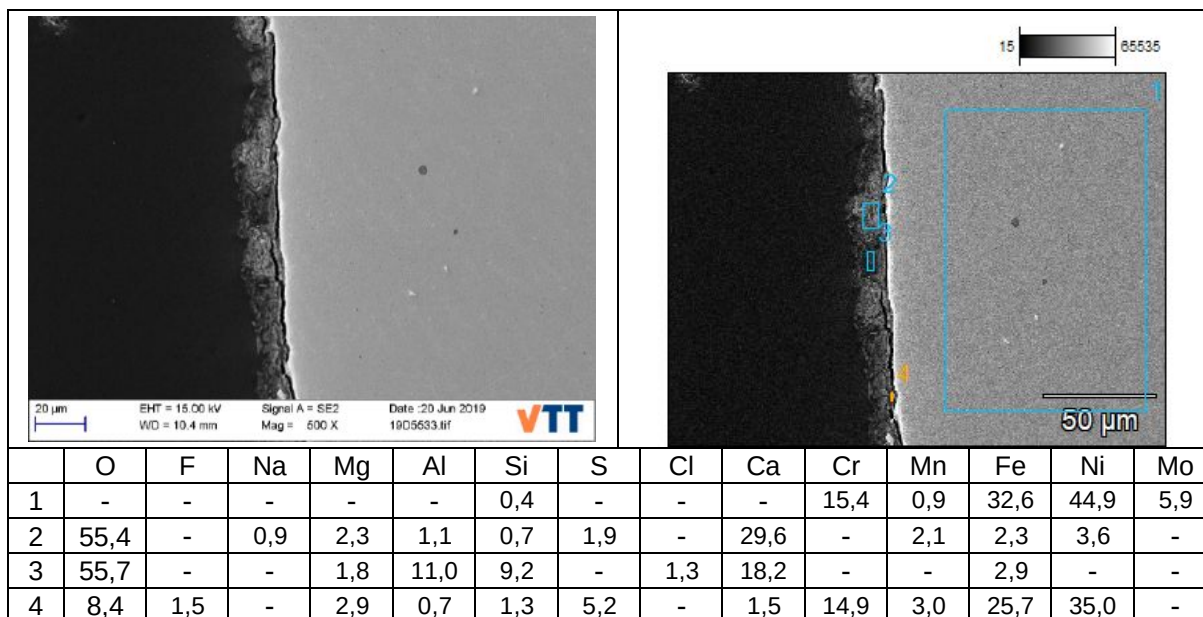
Kuva 51. Kemi 3 jättöpäädyn ulkopinnan oksidikerroksen koostumus (paino -%)

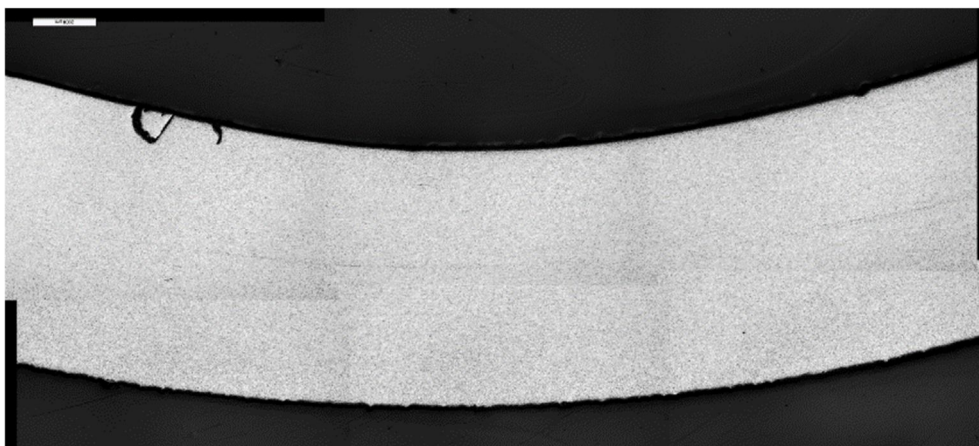
Kemi 5 sulakourun pohjalta tehdystä poikkileikkausnäytteestä havaittiin säröjä. Yksi yksittäinen noin 750 µm sekä pienempiä, joiden syvyys oli noin 50 - 100 µm. Säröjä oli harvemmassa kuin Kemi 3 sulakourun pohjalla. Säröjen sisällä havaittiin oksidi/korroosiotuotetta. Kourun pohjalla sisäpinnalla havaittiin noin 75 µm paksu oksidikerros. Kourun mikrorakenne oli ferriittis-perliittinen eikä siinä havaittu lämpökuorman aiheuttamaa rakenteen hajaantumista (Kuva 52 - Kuva 55).

Kuva 52. Kemi 5 poikkileikkaus kourun pohjalta, sisäpinta (vesikierronpuoleinen pinta) alhaalla

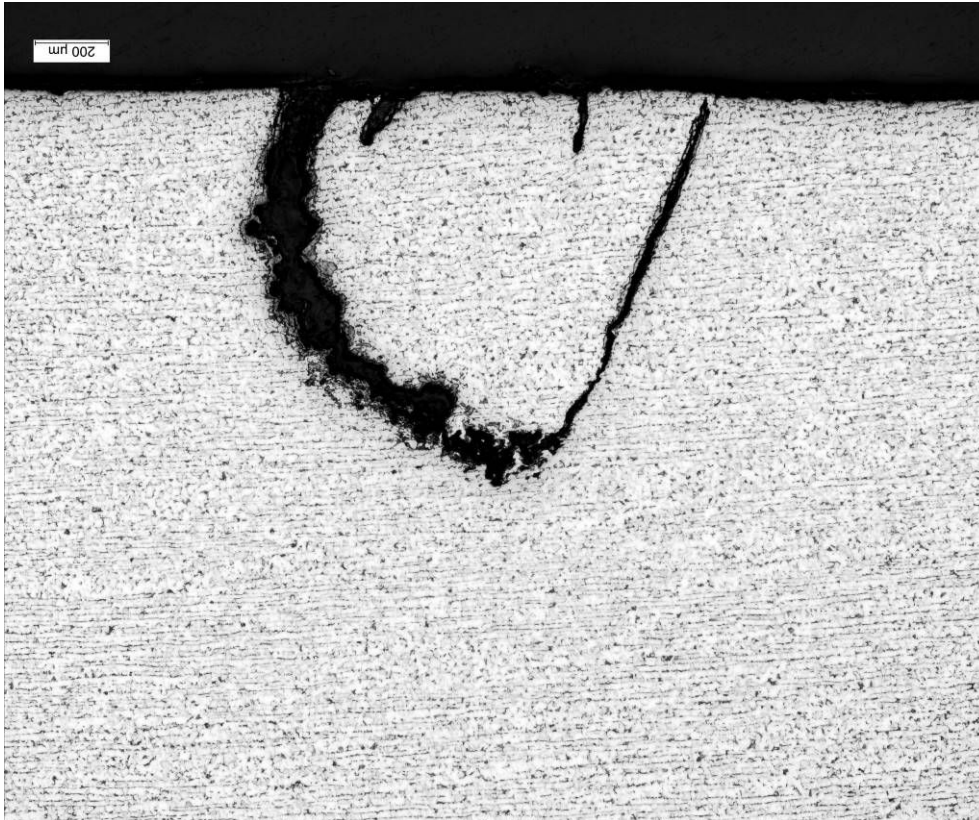
*Kuva 53. Kemi 5 särö kourun pohjan ulkopinnalla*

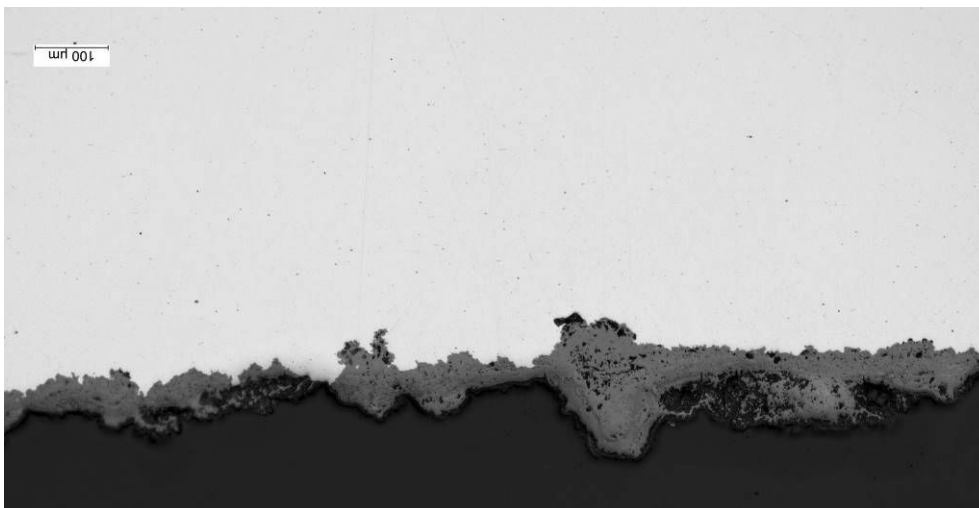
*Kuva 54. Kemi 5 särö kourun pohjan sisäpinta (vesikierron puoleinen pinta)*

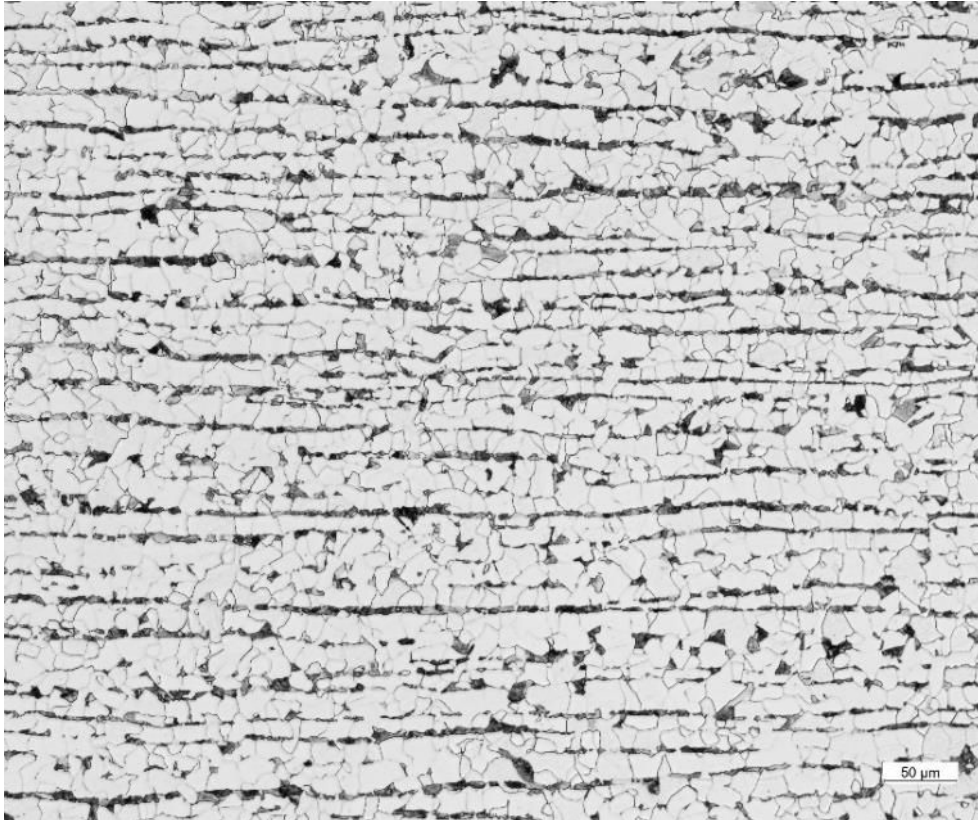
*Kuva 55. Kemi 5 mikrorakenne kourun pohjalta*

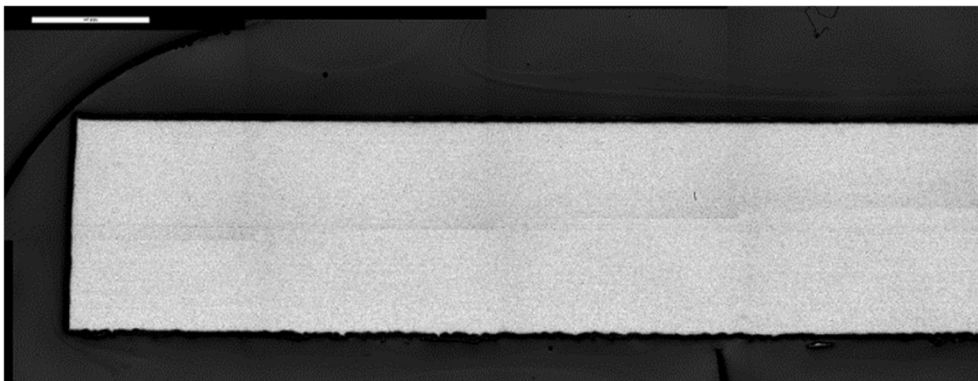
Kemi 5 sulakourun seinältä tehdystä poikkileikkausnäytteestä ei havaittu säröjä. Ulkopinta oli tasainen ja siinä havaittiin paikoitellen sulajäämiä. Pohjalla sisäpinnalla havaittiin noin 50 µm paksu oksidikerros. Kourun mikrorakenne oli ferriittis-perliittinen eikä siinä ollut havaittavissa lämpökuorman aiheuttamaa rakenteen hajaantumista (Kuva 56 - Kuva 59).

*Kuva 56. Kemi 5 poikkileikkaus seinämältä, kourun sisäpinta (vesikierron puoleinen pinta) alhaalla*

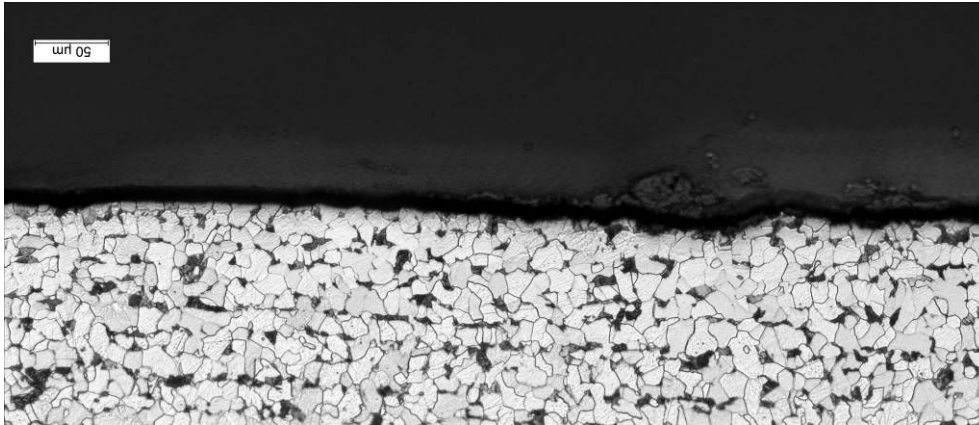
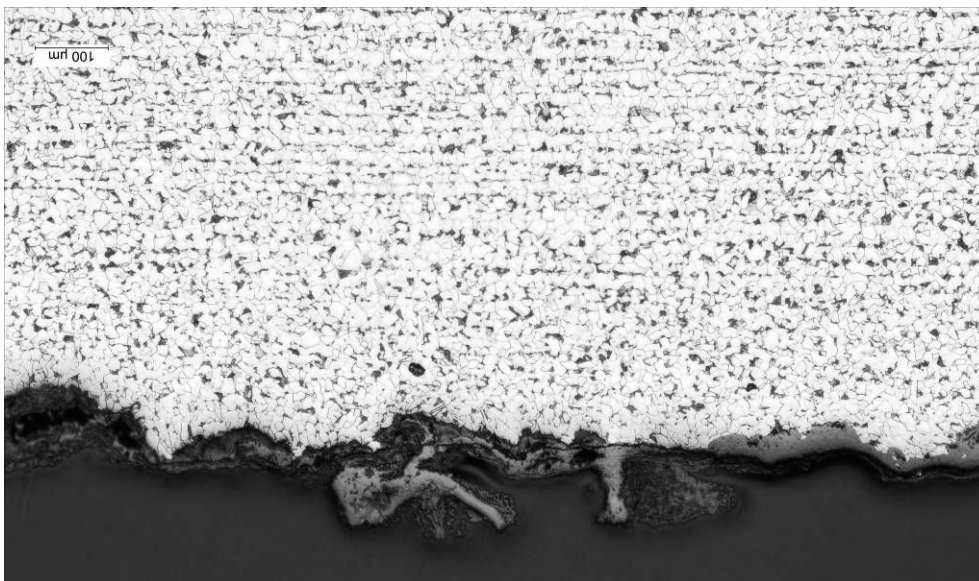
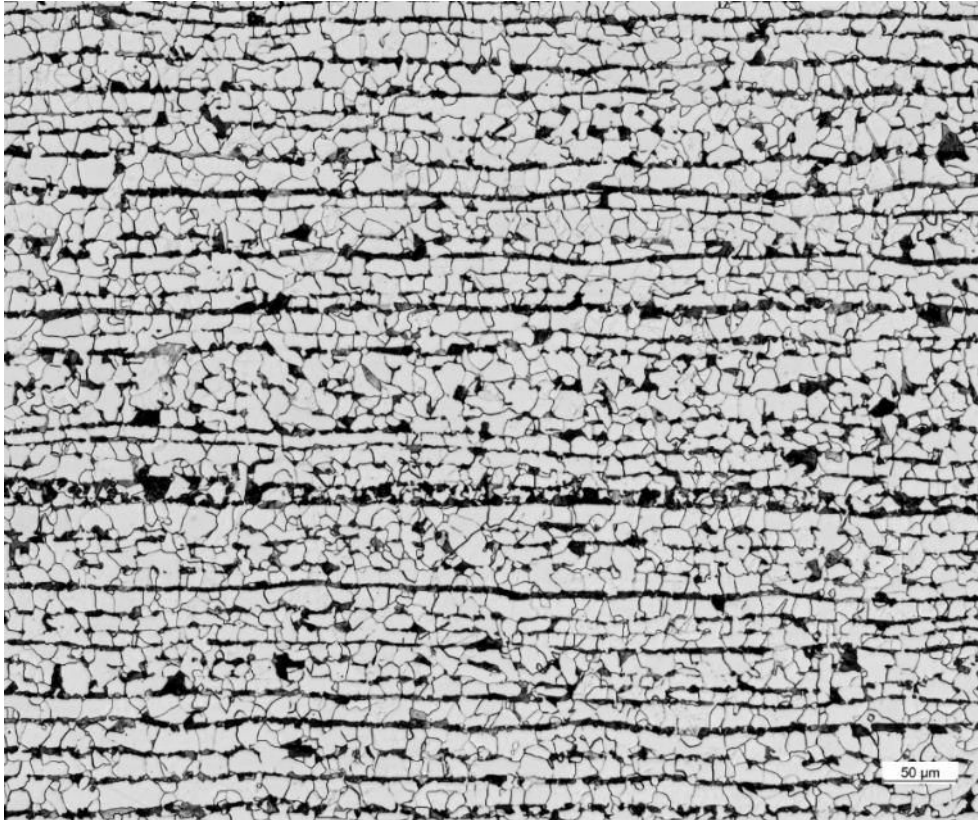
*Kuva 57. Kemi 5 seinämän ulkopinta*

*Kuva 58. Kemi 5 seinämän sisäpinnan (vesikierron puoleinen pinta) oksidi*

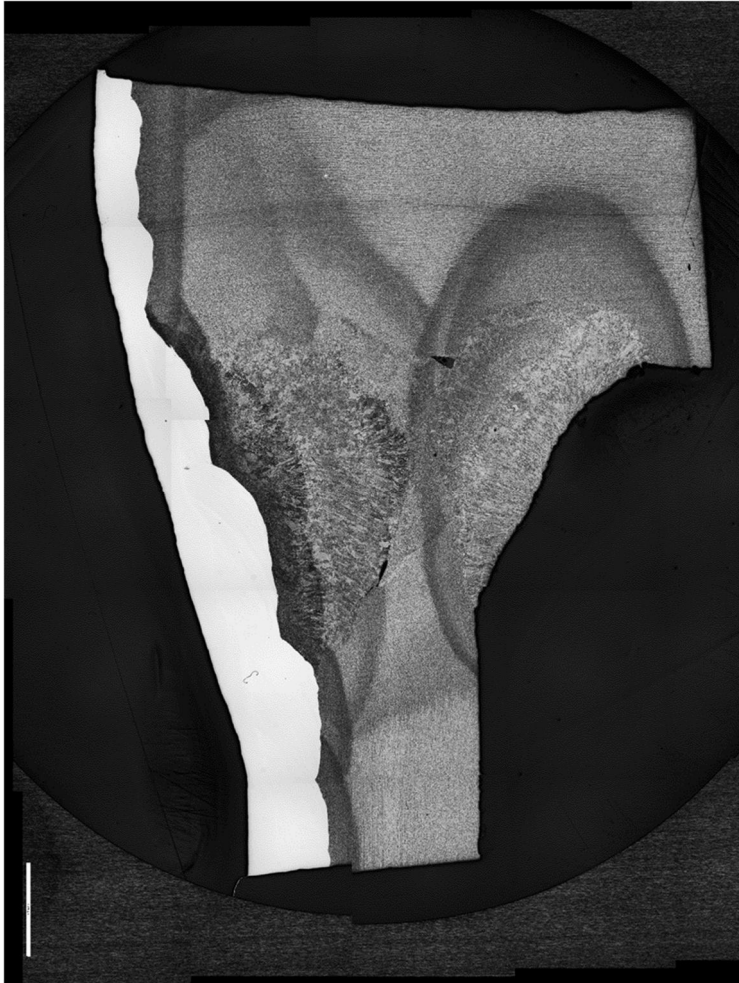
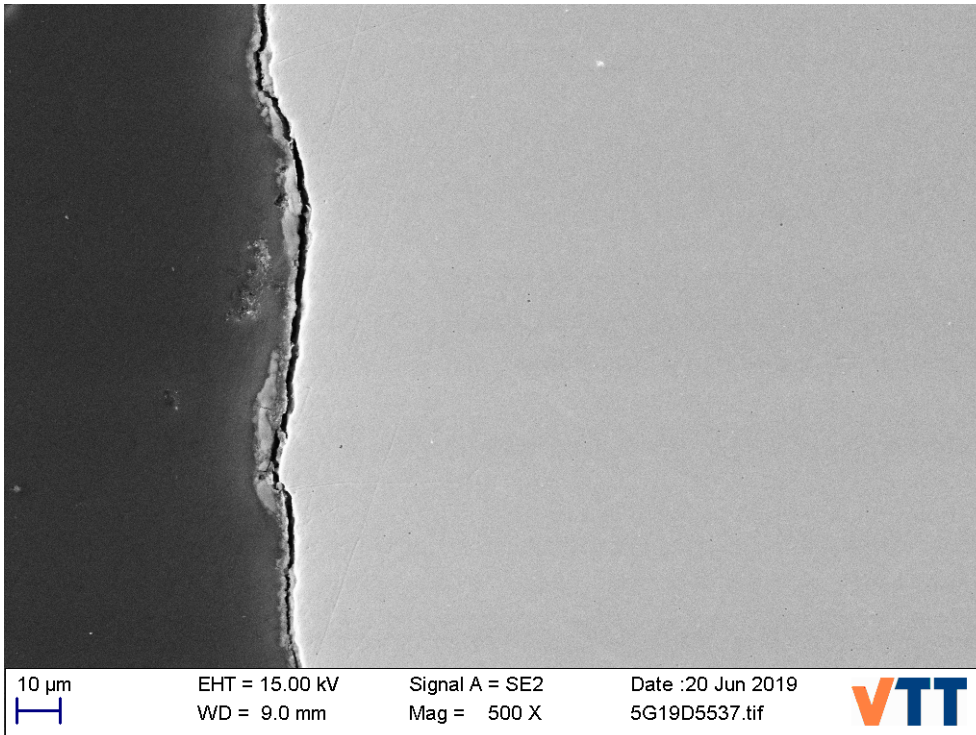
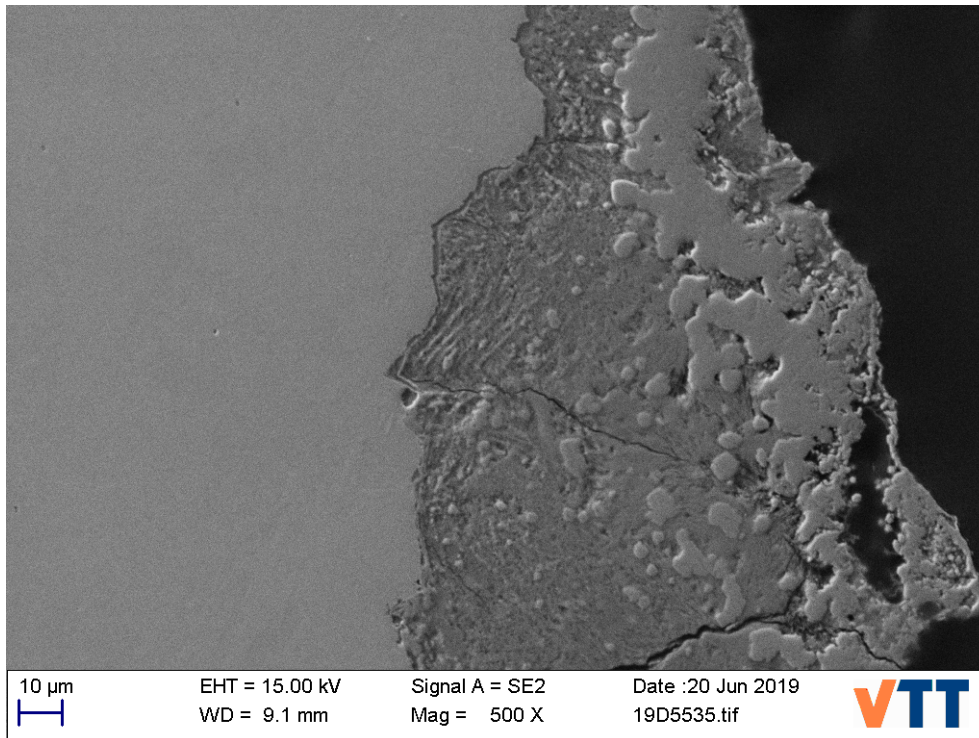
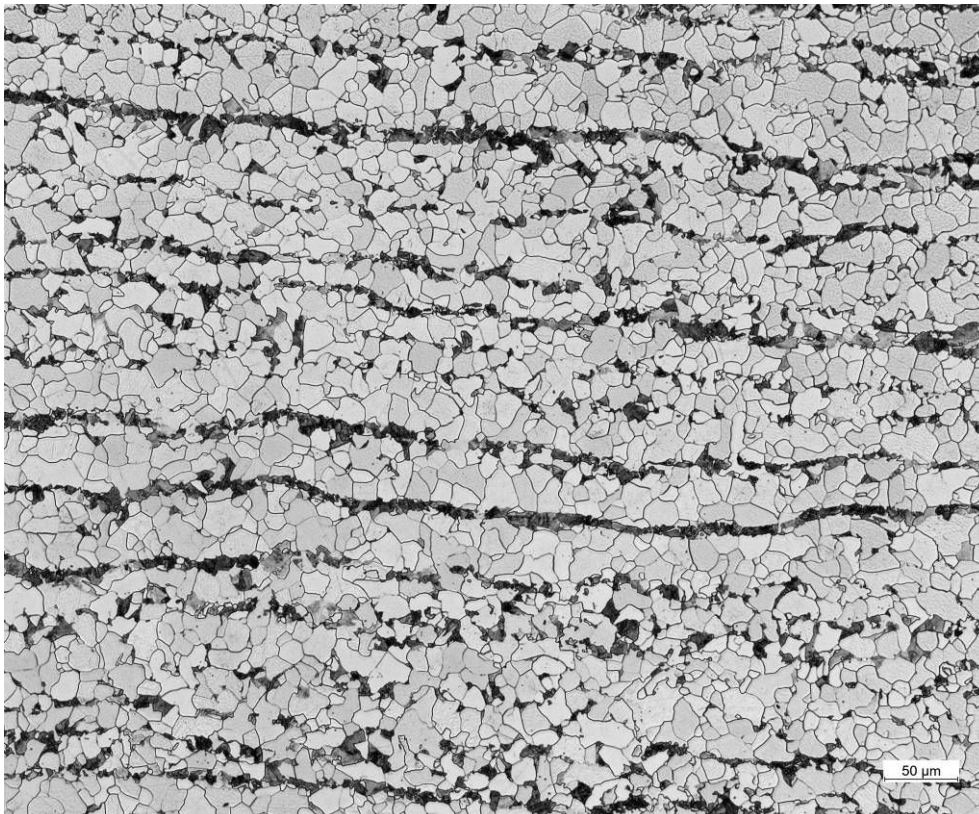
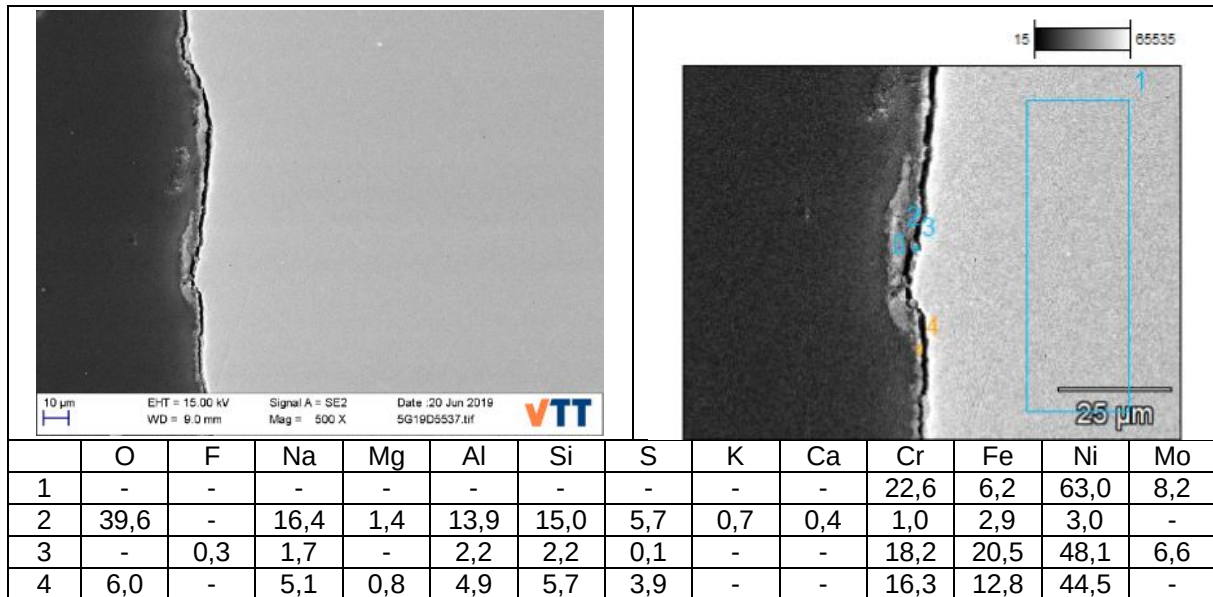
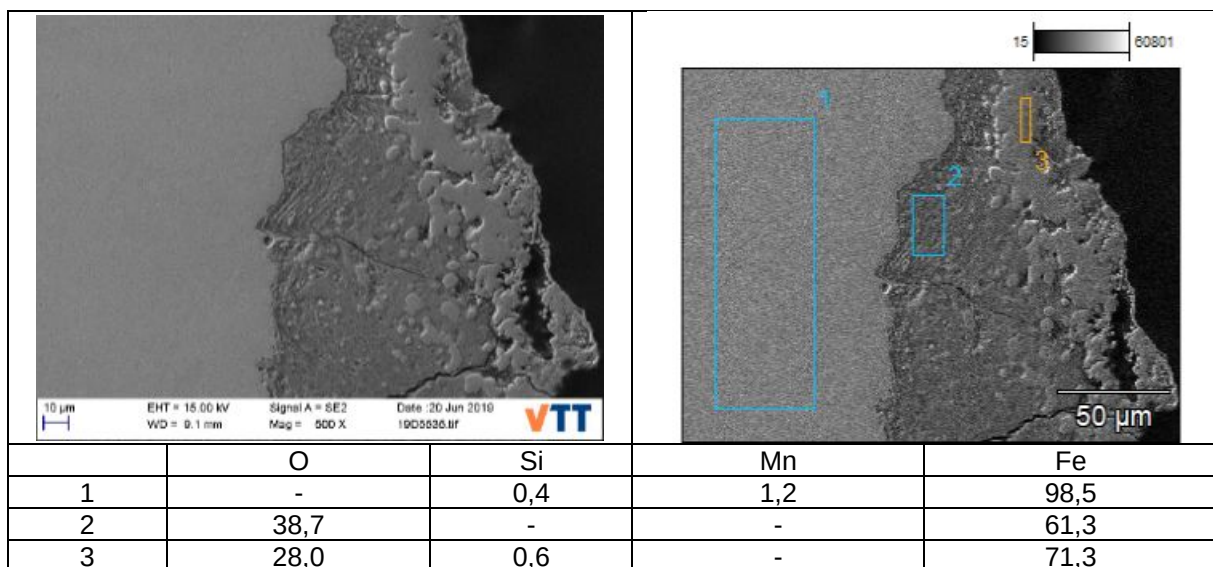
Kemi 5 sulakourun jättöpäädystä tehdystä poikkileikkausnäytteestä ei havaittu kuoppamaista syöpymää. Ulkopinta oli hyvin tasainen ja sen pinnalla oli vain paikoitellen ohut oksidi/korroosiotuote kerros, joka sisälsi happea, fluoria, natriumia, magnesiumia, alumiinia, piitä, rikkiä, kaliumia, kalsiumia, kromia, rautaa, nikkeliä ja molybdeenia (Kuva 64). Tällä kohden sisäpinnalla havaittiin noin 80 μm paksu oksidikerros, joka koostui hapesta, rikistä, mangaanista ja raudasta (Kuva 65). Kourun mikrorakenne oli ferriittis-perliittinen, eikä siinä havaittu lämpökuorman aiheuttamaa rakenteen hajaantumista muutosvyöhykkeen ulkopuolella (Kuva 60 - Kuva 63).

Kuva 60. Kemi 5 jättöpäädyn poikkileikkaus

Kuva 61. Kemi 5 jättöpäädyn ulkopinta

Kuva 62. Kemi 5 jättöpäädyn sisäpinnan oksidi

Kuva 63. Kemi 5 jättöpäädyn mikrorakenne

Kuva 64. Kemi 5 jättöpäädyn ulkopinnan oksidikerroksen koostumus (paino-%)

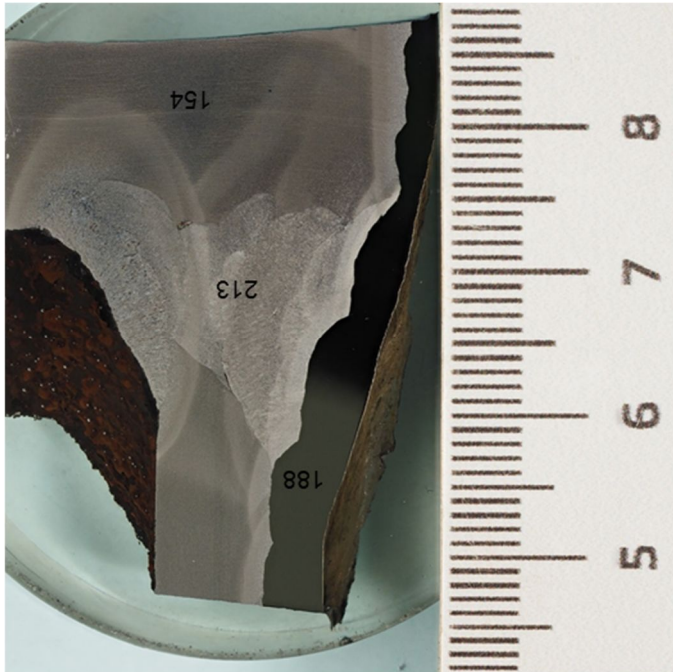
Kemiallisten analyysien lisäksi Kemi 5 sulakourun jättöpään poikkileikkauksesta määritettiin kovuudet perusaineelle oli  $188 \pm 12$  HV10 ja pinnoitteelle  $154 \pm 5$  HV10, muutosvyöhykkeellä taitekohdassa kovuus oli selvästi suurempi,  $213 \pm 13$  HV10 (Kuva 66).

Kuva 66. Kovuusmittauksien kohdat Kemi5 sulakourulle

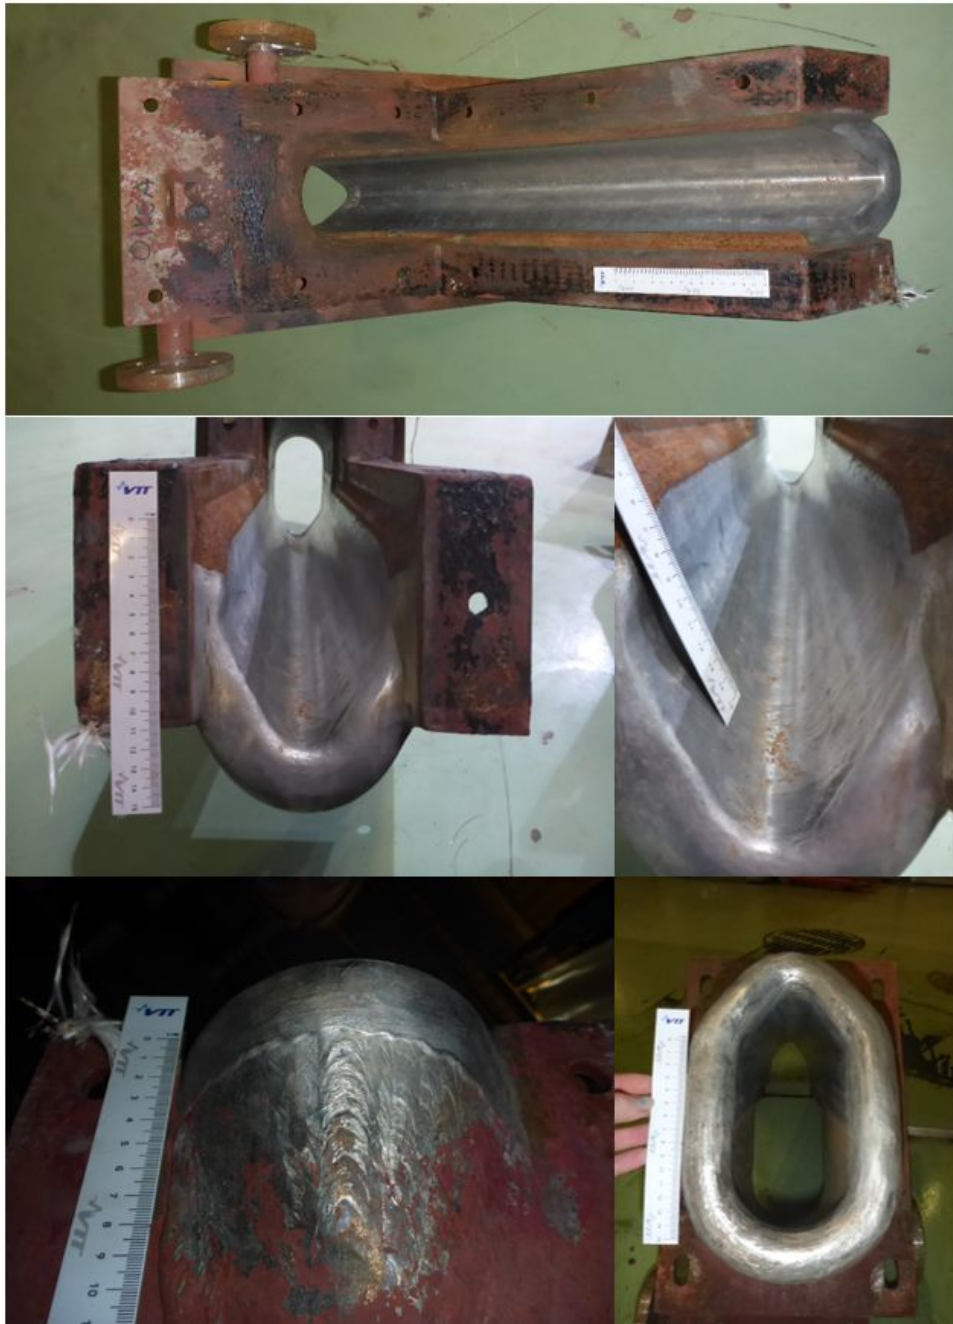
Tutkimuksiin toimitettiin oikea ja vasen sulakouru, tästä eteenpäin Kotkamills oikea ja Kotkamills vasen (Kuva 67 ja Kuva 68). Vasemmasta kourusta oli irrotettu pala ennen toimitusta. Visuaalisessa tarkastuksessa molemmissa kouruissa havaittiin runsaasti säröjä seinämällä.

Kuva 67. Tutkimuksiin toimitettu kouru (Kotkamills oikea)

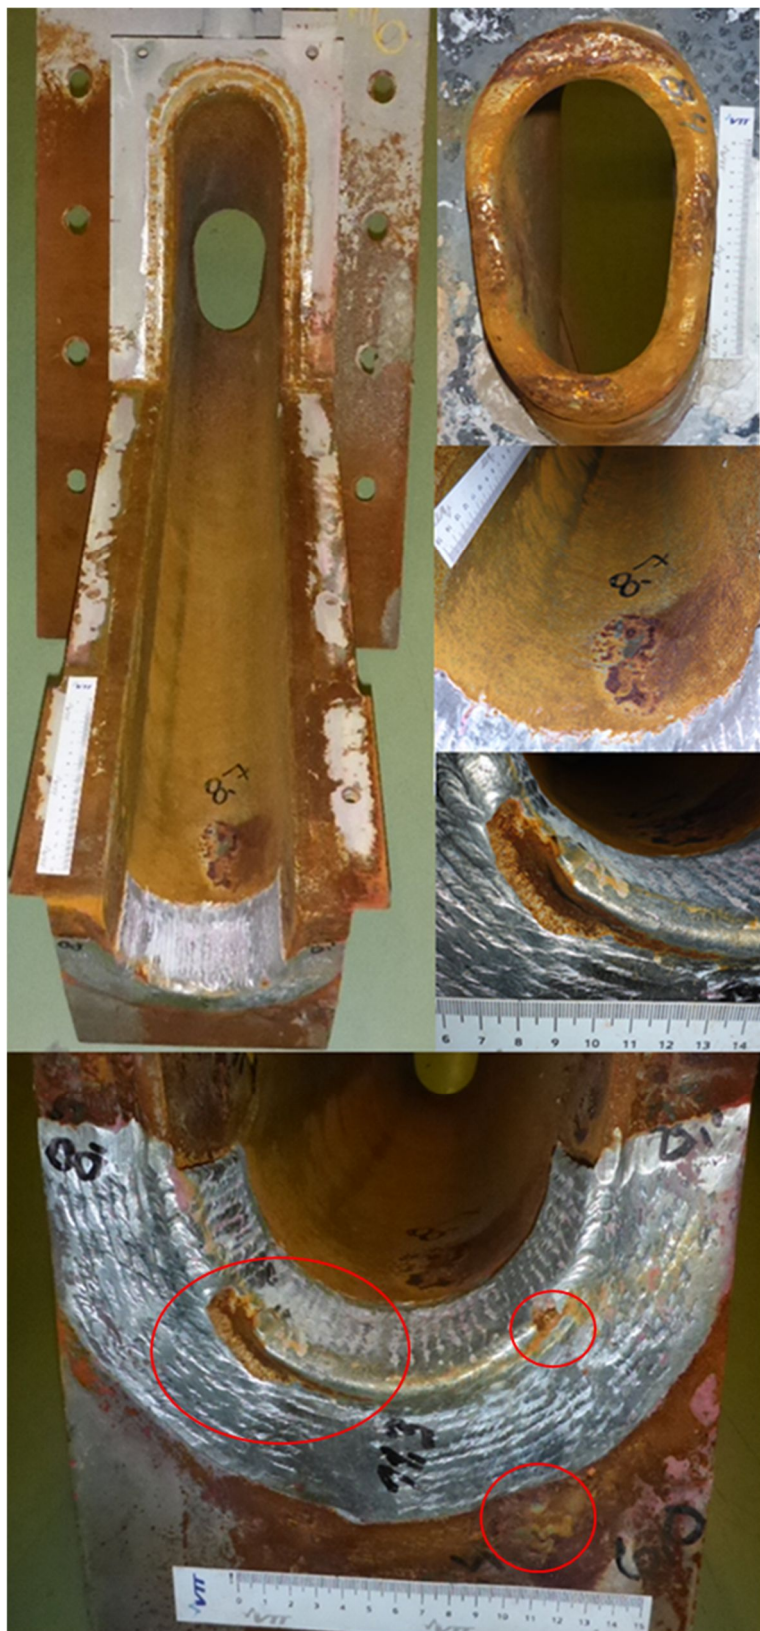
Tutkimuksiin toimitettiin sulakourut 6 ja 7, tästä eteenpäin Kymi 6 ja Kymi 7 (Kuva 67 ja Kuva 68). Visuaalisessa tarkastuksessa kummassakaan kourussa ei havaittu säröjä. Kymi 6 kourussa havaittiin jättöpäädyssä syöpymäkuoppia pinnoitteessa sekä perusaineessa. Tämän lisäksi kouruosan perusaine oli hieman syöpynyt pinnoiterajapinnassa (Kuva 69). Kymi 7 sulakourussa oli jättöpäädyssä nähtävissä pieniä syöpymäkuoppia (Kuva 70).

Kuva 69. Sulakouru Kymi 6

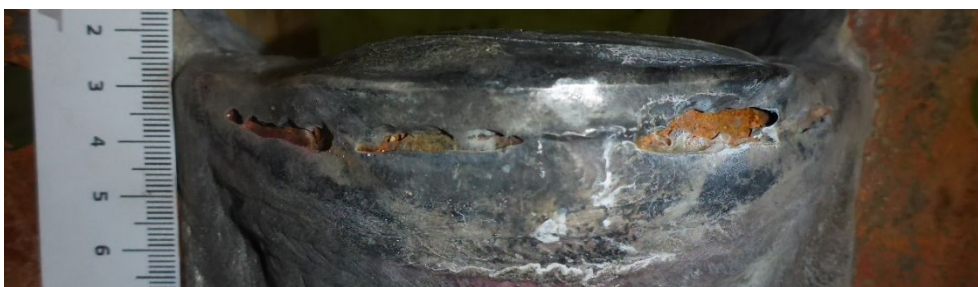
Tutkimukseen toimitettiin kourut 1 ja 4, tästä lähtien Oulu 1 ja Oulu 4 (Kuva 71 - Kuva 73). Visuaalisessa tarkastuksessa havaittiin kourussa Oulu 4 säröjä seinämällä ja kourussa Oulu 1 jättöpäässä syöpymää.

Kuva 72. Oulu 1 jättöpäädyn alapinta

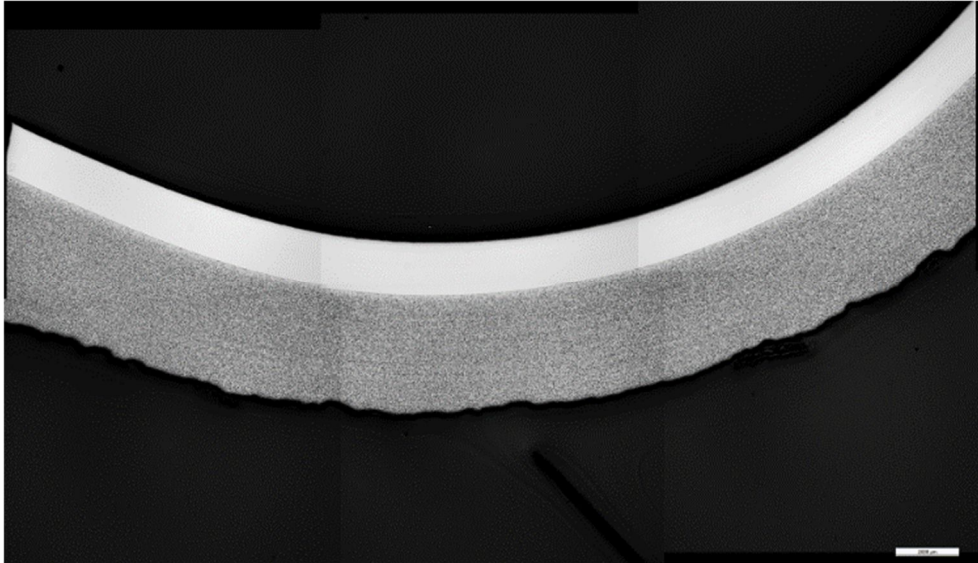
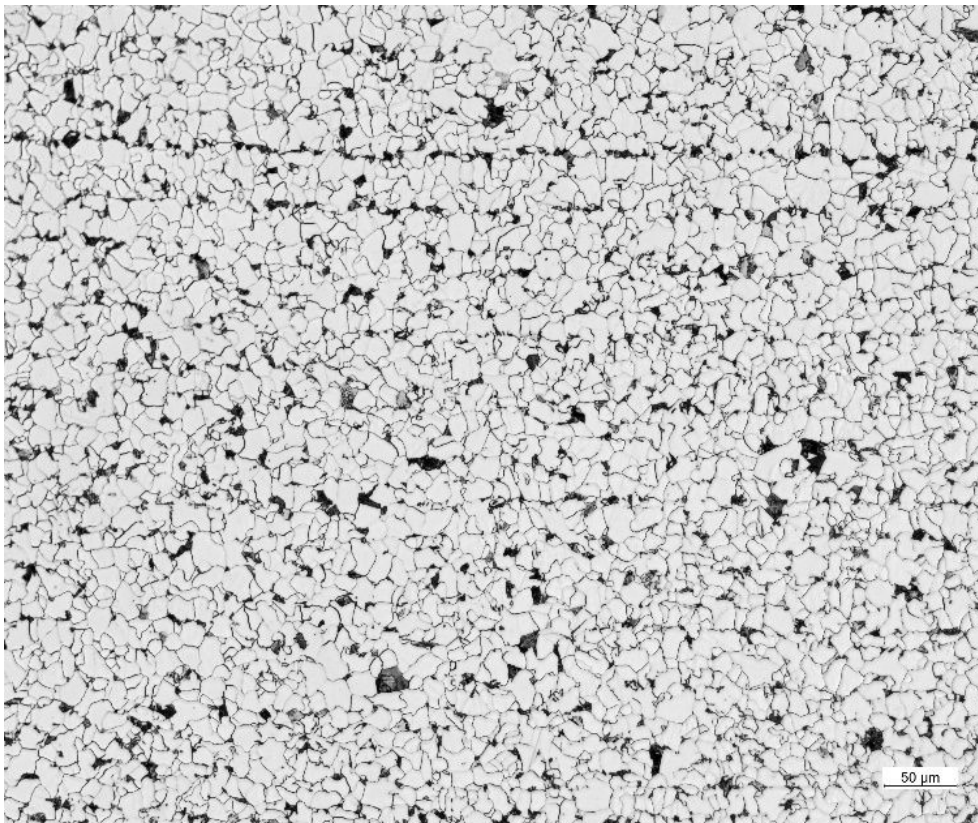
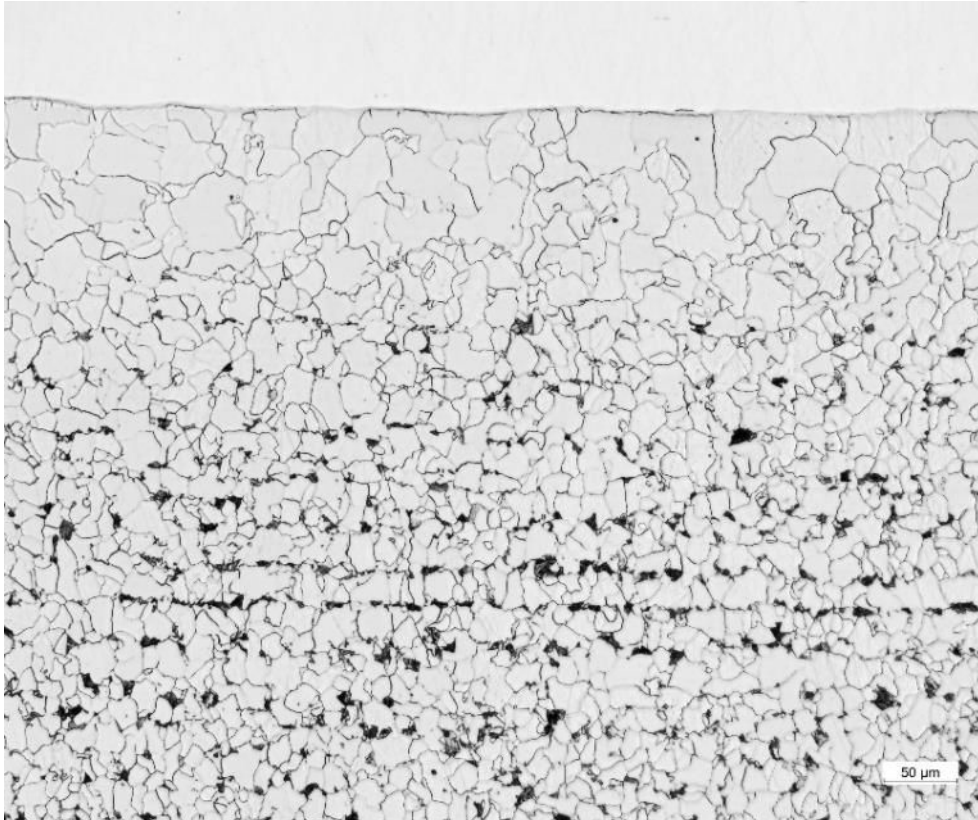
Oulun sulakouruille tehtiin tarkempi tutkimus. Oulu 1 sulakourun pohjan poikkileikkaus ja mikrorakennekuvat on esitetty Kuva 74 - Kuva 76. Kourun pohjalla mikrorakenne oli ferriittis-perliittinen eikä siinä havaittu lämpökuorman aiheuttamaa rakenteen hajaantumista. Oksidikerrosta ei kourun pohjalla ollut <20 mm paksu ja pinnoite-perusainerajapinnalla oli havaittavissa noin 140 mm paksuinen hiilenkatokerros.

*Kuva 74. Oulu 1 poikkileikkaus kourun pohjalta, sisäpinta (vesikierron puoleinen pinta) alhaalla*

*Kuva 75. Oulu 1 perusaineen mikrorakenne kourun pohjalta*

*Kuva 76. Oulu 1 pinnoite-perusainerajapinta kourun pohjalla*

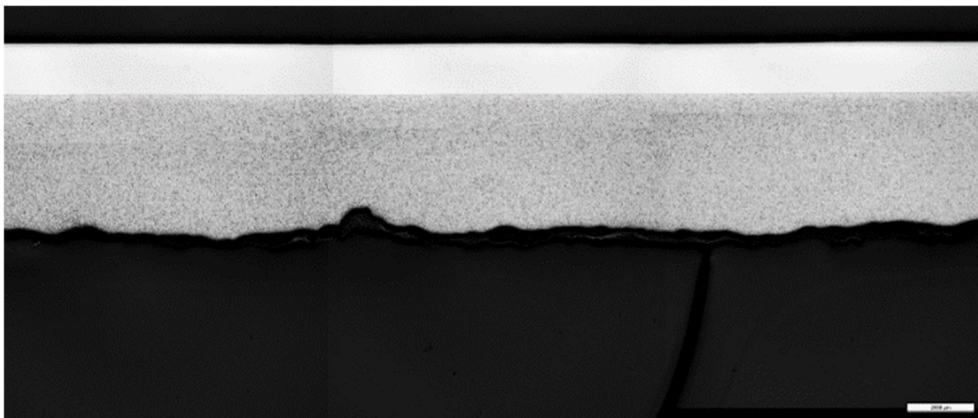
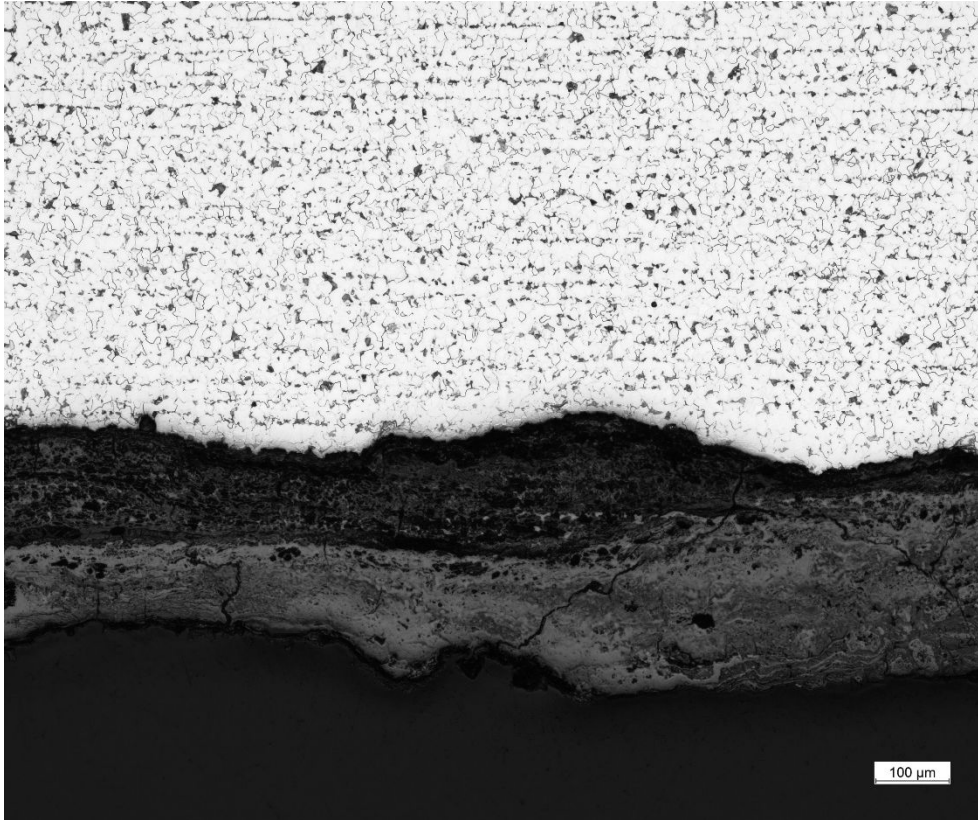
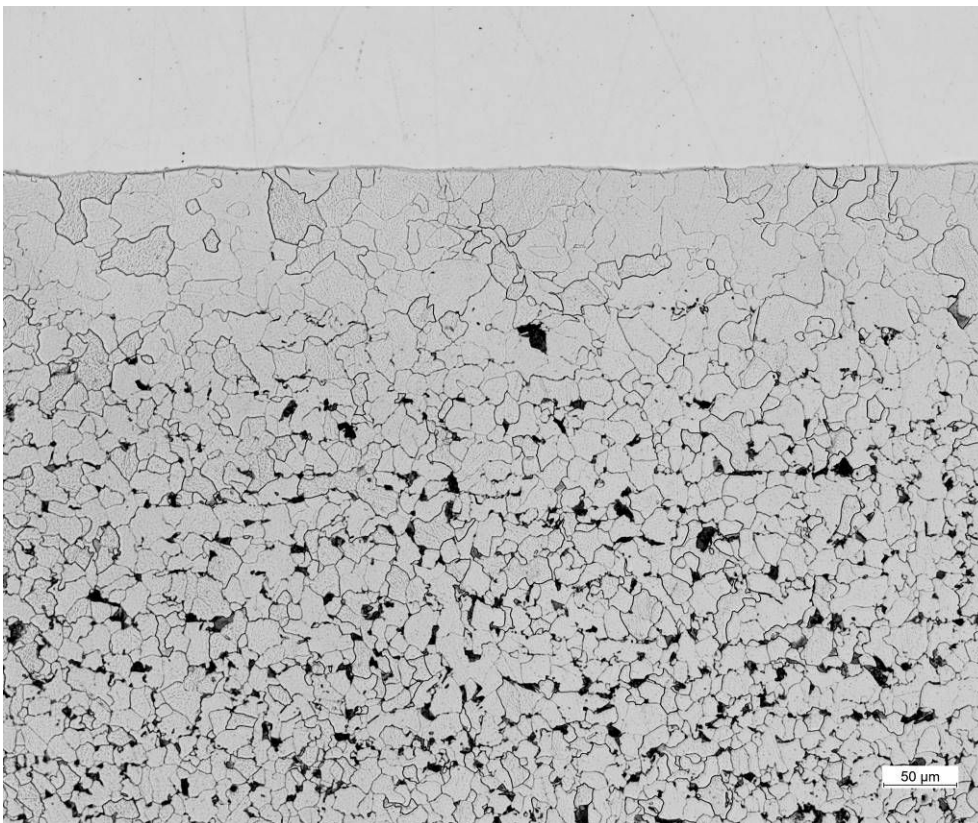
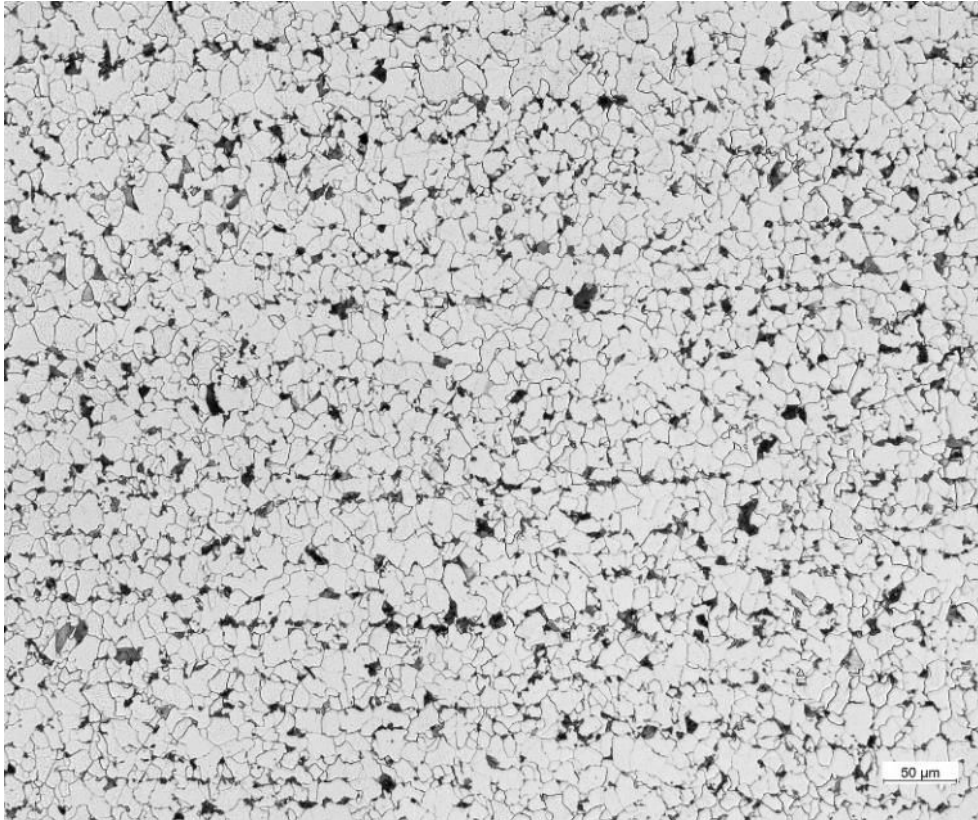
Oulu 1 sulakourun seinältä tehdystä poikkileikkausnäytteestä ei havaittu säröjä. Ulkopinta oli tasainen ja siinä havaittiin paikoitellen sulajäämiä. Sisäpinnalla (vesipiirin puoleisella pinnalla) havaittiin noin 220 μm paksu oksidikerros. Pinnoite-perusaine rajapinnalla havaittiin noin 80 μm paksu hiilenkatokerros. Kourun mikrorakenne oli ferriittis-perliittinen eikä siinä ollut havaittavissa lämpökuorman aiheuttamaa rakenteen hajaantumista (Kuva 77 - Kuva 80)

*Kuva 77. Oulu 1 seinämän poikkileikkaus, vesipiirin puoleinen (sisäpinta) alhaalla*

*Kuva 78. Oulu 1 sisäpinnan (vesipiirin puolinen pinta) oksidikerros kourun seinämällä*

*Kuva 79. Oulu 1, pinnoite-perusainerajapinta kourun seinämällä*

Kuva 80. Oulu 1, perusaineen mikrorakenne kourun seinämältä
