**Sularänniselvitys – raportti, 28.8.2019**

# Sulakourujen materiaalitutkimus

| <b>Projektin nimi</b><br>PS18 Sularännit | <b>Projektin numero/lyhytnimi</b><br>121633 |

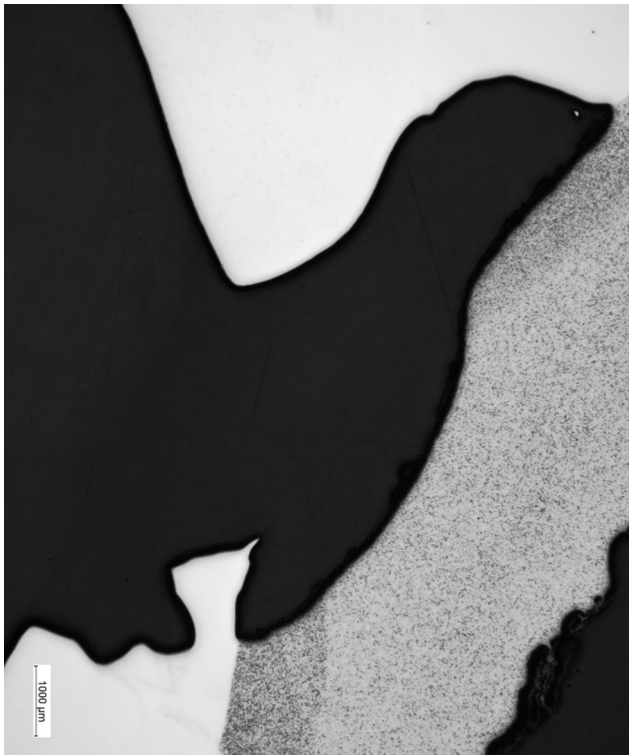
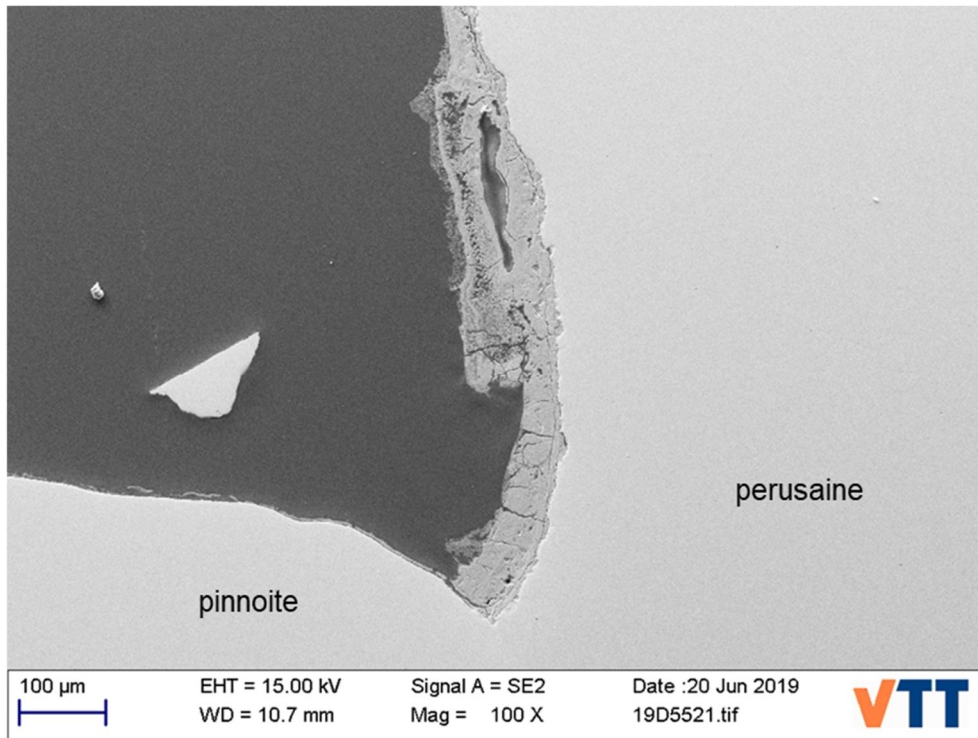
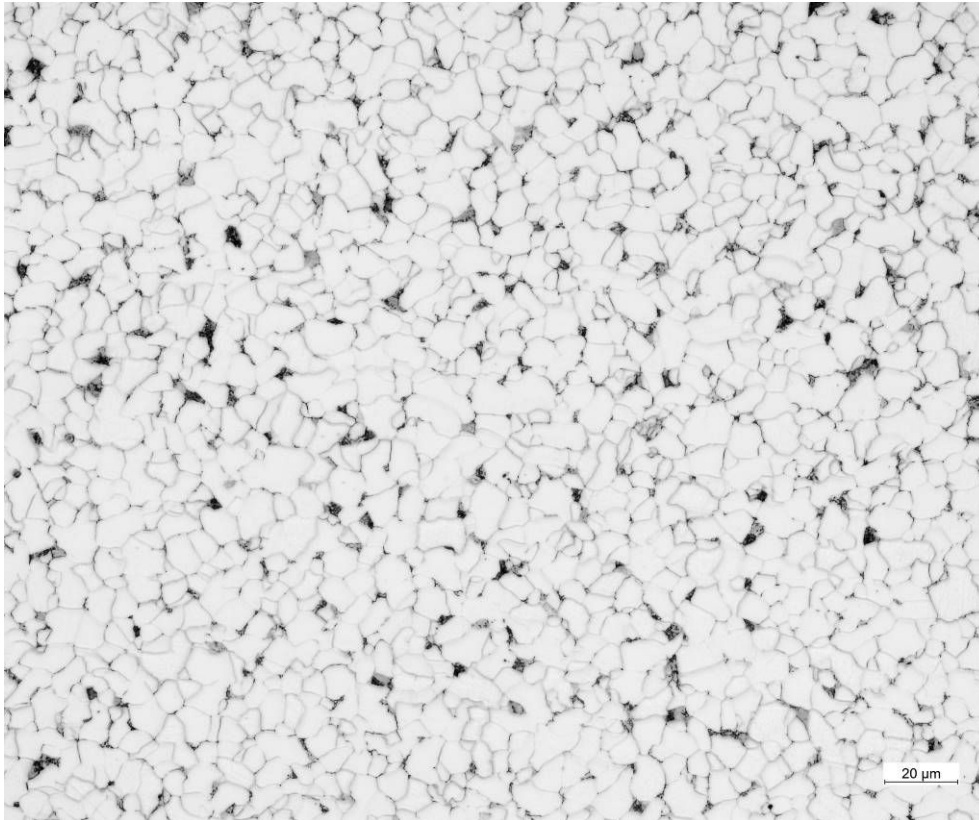
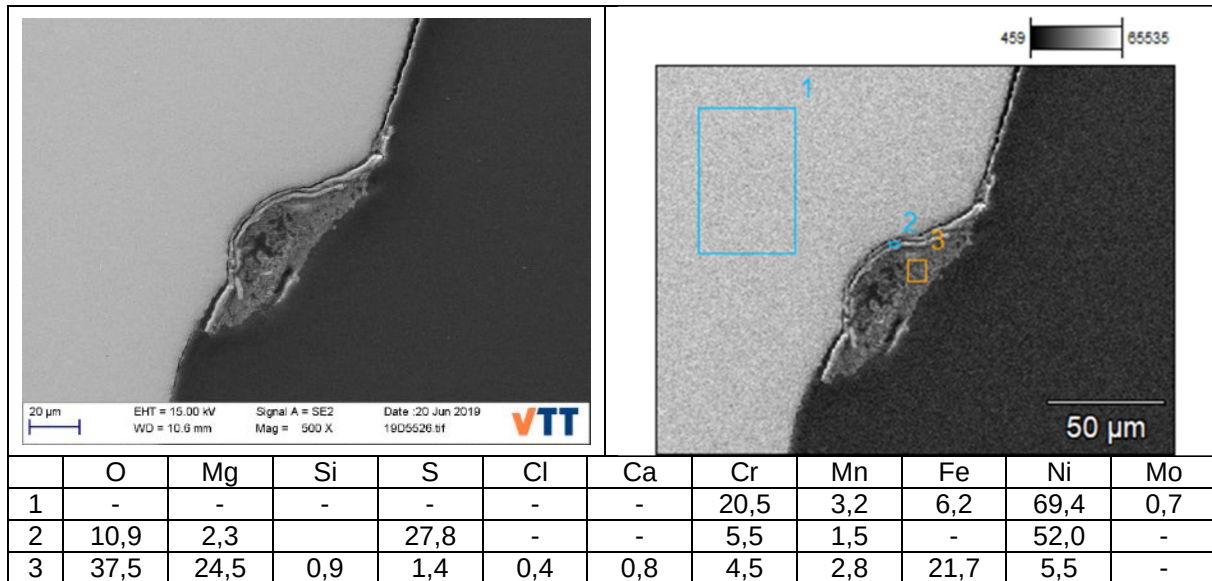
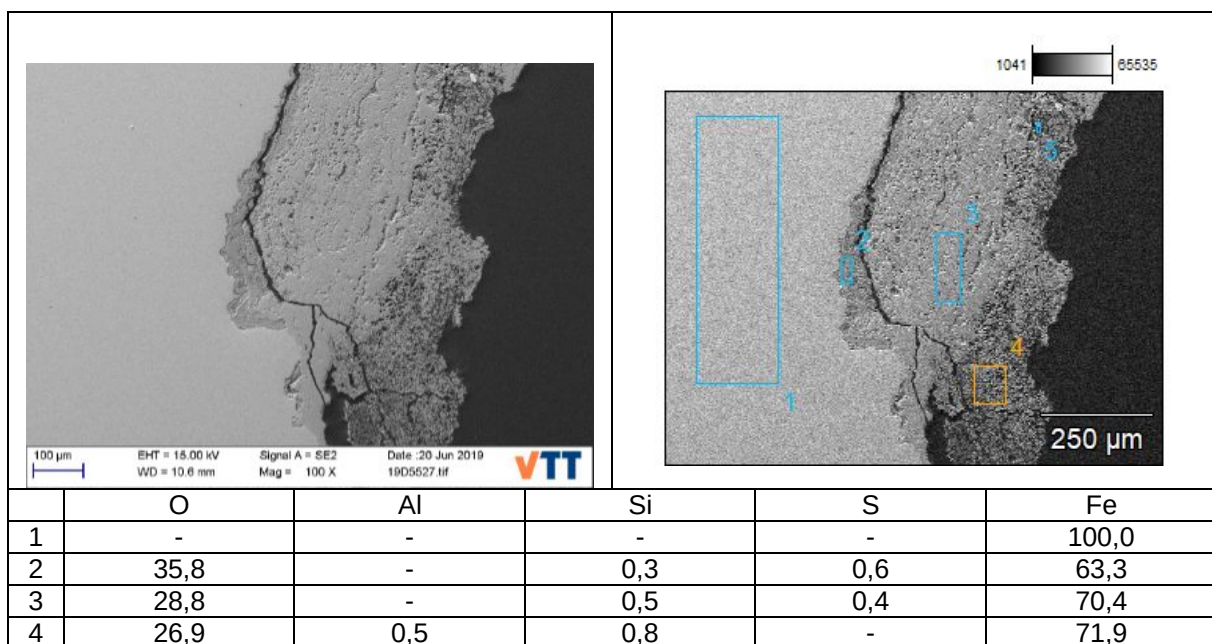
Oulu 1 sulakourun jättöpäädystä tehdystä poikkileikkausnäytteessä havaittiin suuri kuoppamainen syöpymä. Syöpymäkuopan havaittiin yltävän reilusti perusaineen puolelle ja perusaineen pinnalla havaittiin paikoitellen paksuhkoa kerrostumaa, joka sisälsi rikkiä, magnesiumia ja natriumia, normaaleiden teräksen hapettumistuotteiden lisäksi. Pinnoitteen ulkopinta oli hyvin tasainen ja kuopassa pinnoitteen pinnalla oli vain paikoitellen pieniä korroosiotuotekerroksia, joka sisälsi magnesiumia, rikkiä, kaliumia, kalsiumia ja klooria, teräksen normaalien hapettumistuotteiden lisäksi. Tällä kohden sisäpinnalla (vesipiirin puolella) havaittiin noin 260  $\mu\text{m}$  paksu oksidikerros, joka sisälsi normaalien teräksen hapettumistuotteiden lisäksi pieniä määriä rikkiä. Jättöpäädystä kourun perusaineen mikrorakenne oli ferriittis-perliittinen, eikä siinä havaittu lämpökuorman aiheuttamaa rakenteen hajaantumista muutosvyöhykkeen ulkopuolella (Kuva 81-Kuva 88).

Kemiallisten analyysien lisäksi Oulu 1 sulakourun jättöpään poikkileikkauksesta määritettiin perusaineen kovuudeksi  $206 \pm 15$  HV10 ja pinnoitteen  $140 \pm 14$  HV10.

Kuva 82. Yksityiskohta Kuva 81

Kuva 83. Oulu1, jättöpäädyn syöpymäkuopan pohjalta

Kuva 85. Oulu 1, jättöpäädyn perusaineen mikrorakenne

Kuva 86. Oulu 1 jättöpäädyn syöpymäkuopan kerrostuman koostumus (paino-%)

Kuva 87. Oulu 1, jättopäädyn syöpymäkuopan pinnoiteosan kerrostuman koostumus (paino-%)

Kuva 88. Oulu 1, jättopäädyn sisäpinnan oksidikerroksen koostumus (paino-%)

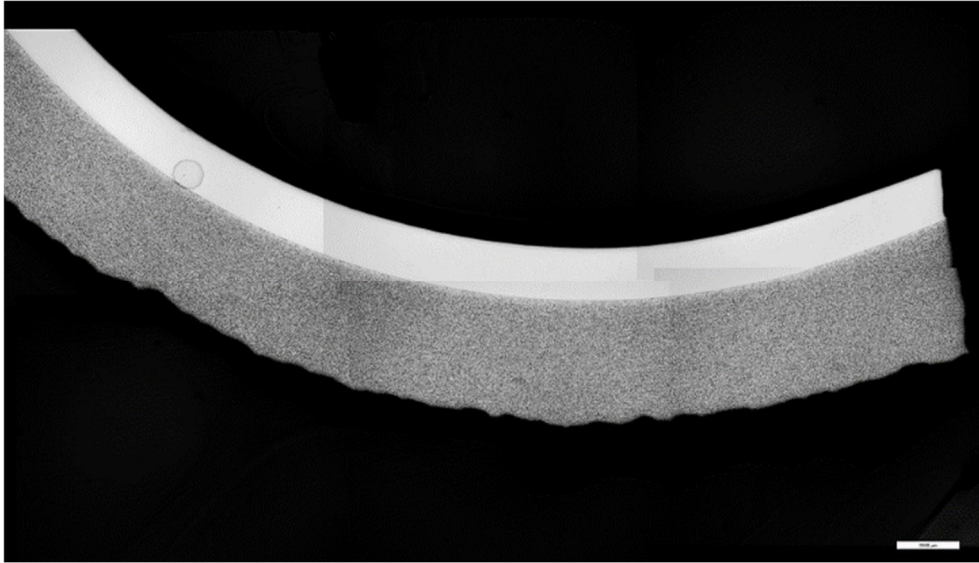
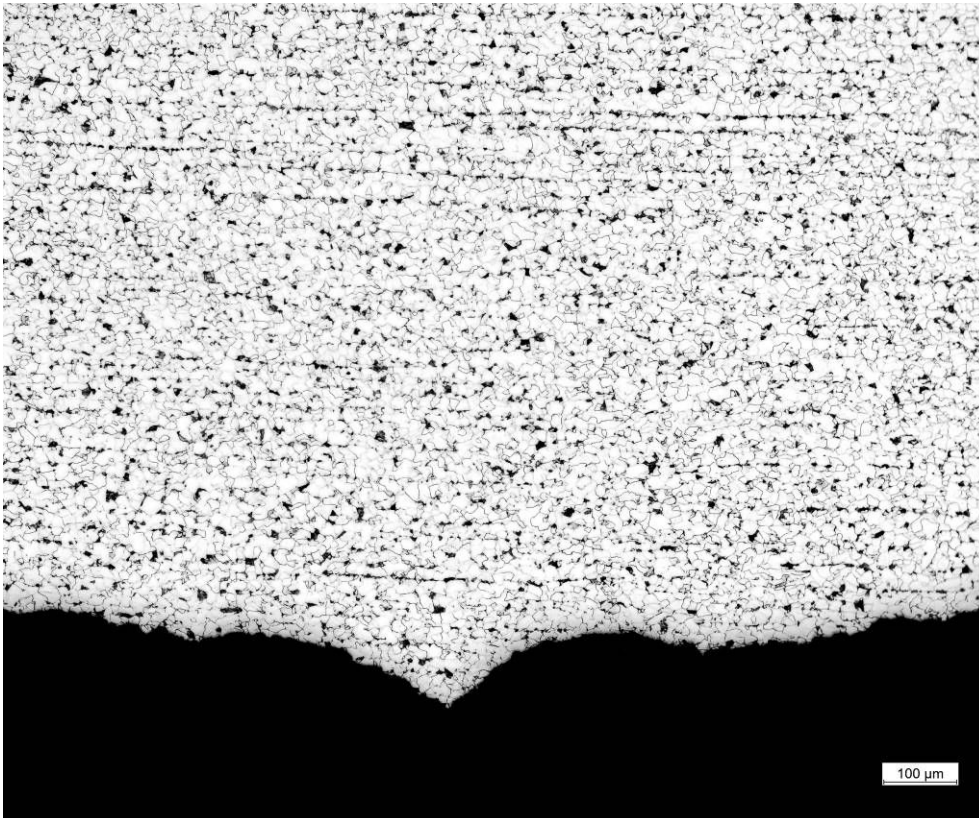
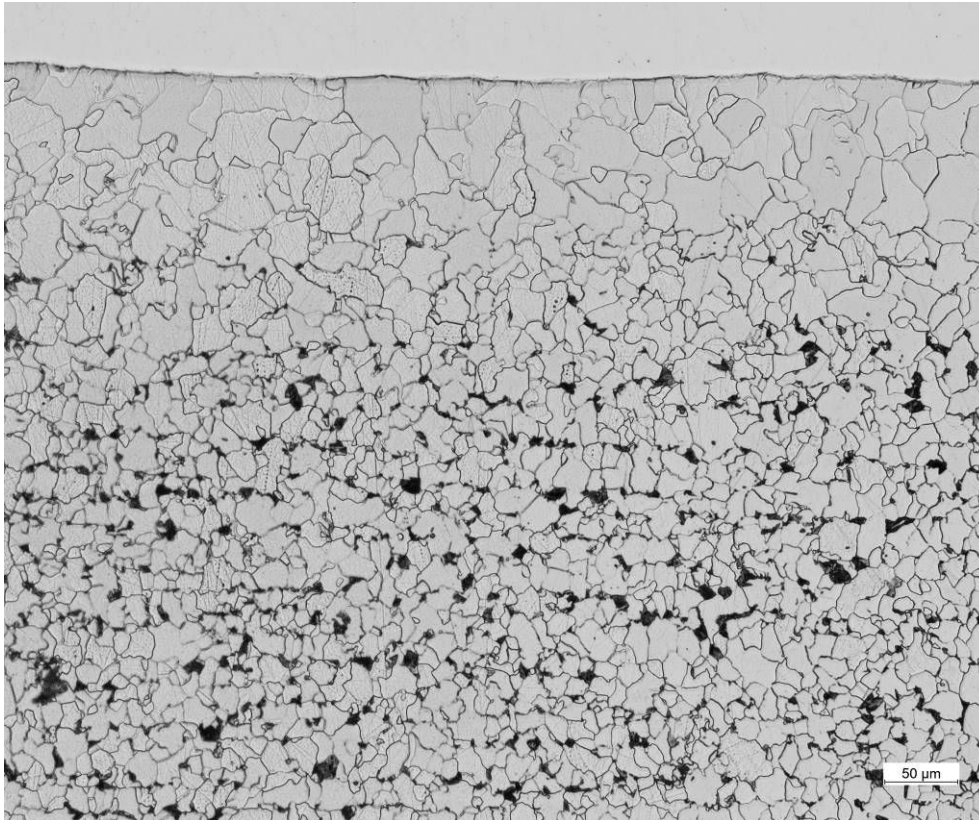
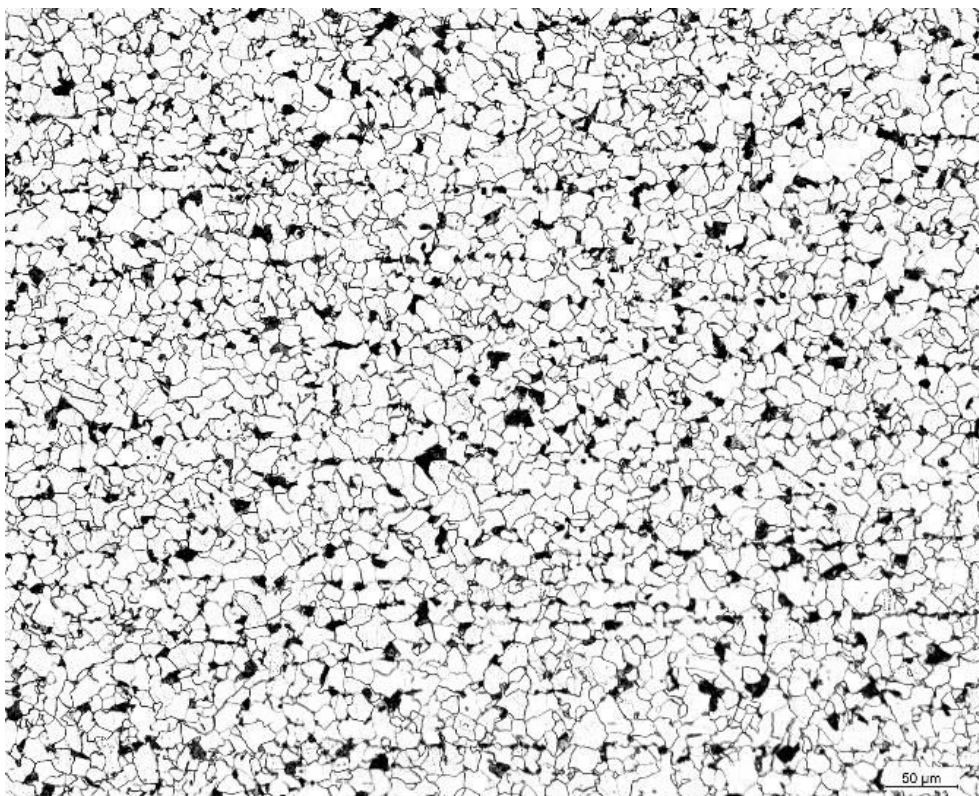
Oulu 4 sulakourun pohjalta tehdystä poikkileikkausnäytteestä ei havaittu säröjä. Ulkopinta oli tasainen ja siinä havaittiin paikoitellen sulajäämiä. Vesikierron puoleisella pinnalla (sisäpinta) ei havaittu merkittävää oksidikerrosta. Pinnoite-perusainerajapinnalla havaittiin noin 120 µm paksu hiilenkatokerros. Kourun mikrorakenne oli ferriittis-perliittinen eikä siinä ollut havaittavissa lämpökuorman aiheuttamaa rakenteen hajaantumista (Kuva 89 - Kuva 92).

*Kuva 89. Oulu 4, kourun pohjan poikkileikkaus, sisäpinta alhaalla*

*Kuva 90. Oulu 4, sisäpinta (vesipiirin puoleinen pinta) kourun pohjalla*

*Kuva 91. Oulu 4, pinnoite-perusainerajapinta kourun pohjalla*

*Kuva 92. Oulu 4, perusaineen mikrorakenne kourun pohjalla*

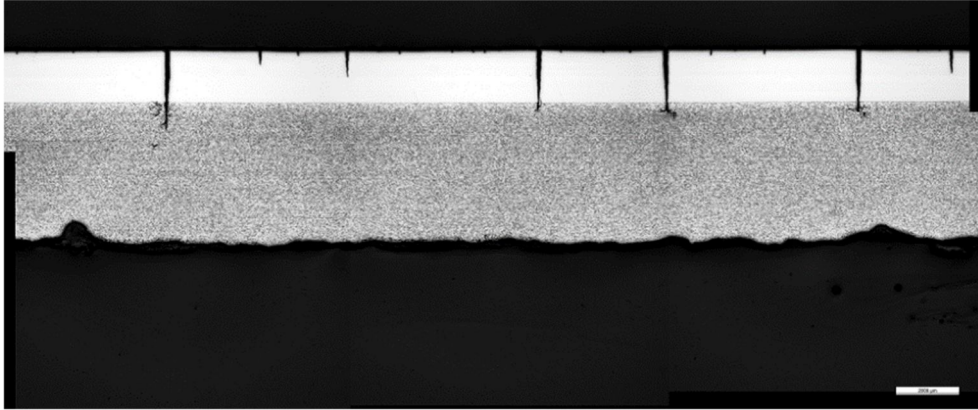
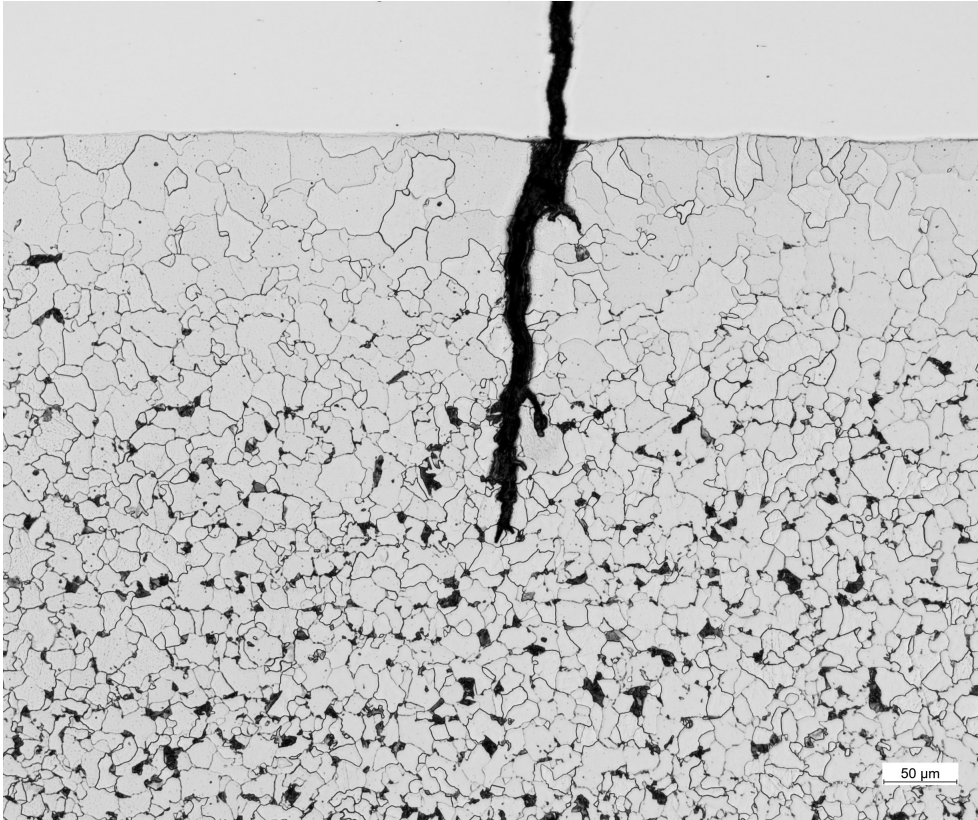
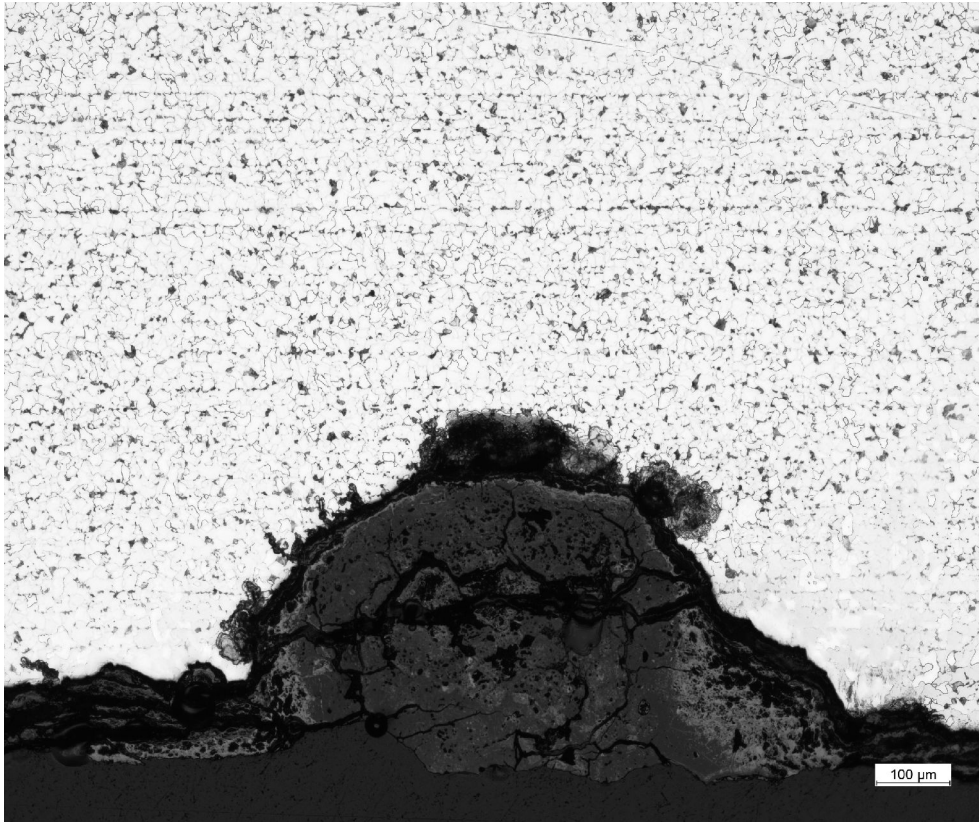
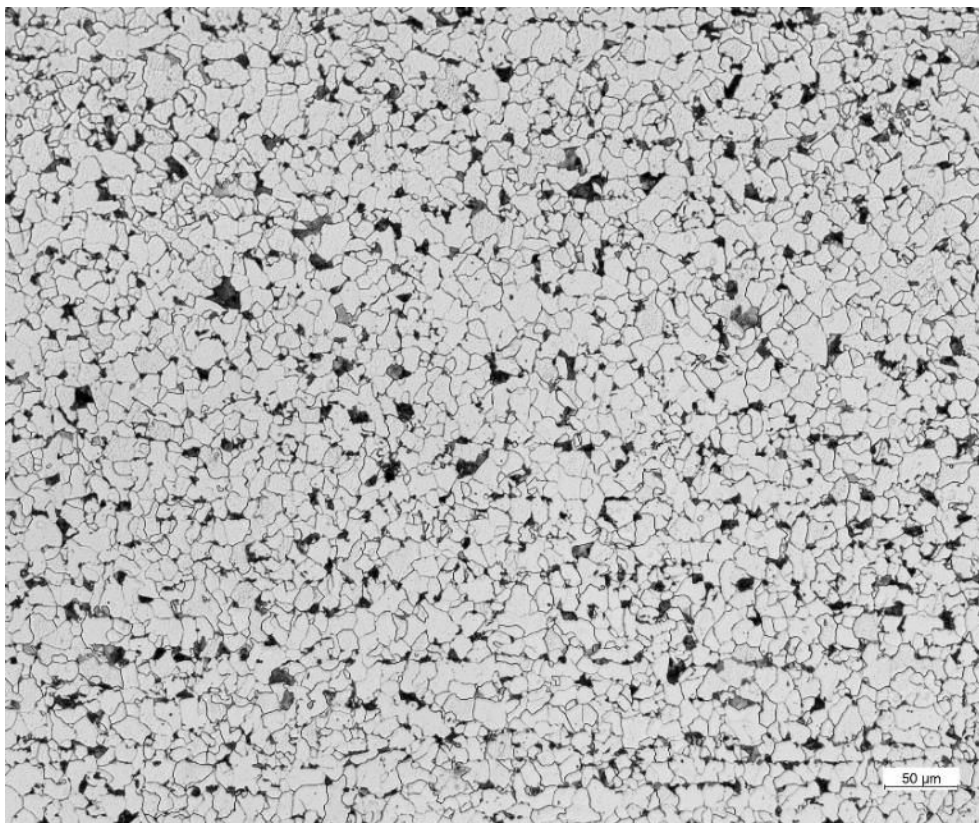
Oulu 4 sulakourun seinämältä tehdystä poikkileikkausnäytteestä havaittiin useita säröjä, joista pisimmät ulottuivat pinnoitteen läpi perusaineeseen. Syvimpien, perusaineeseen ulottuvien säröjen syvyys oli yli 2100 µm. Pisimmissä säröissä oli havaittavissa sivusäröjä ja oksidi/korroosiotuote perusaineen puolella. Kourun sisäpinnalla oli yhtenäinen noin 120 µm

paksu oksidi kerros, minkä lisäksi paikoitellen oli jopa noin 350  $\mu\text{m}$  syviä korroosiokuoppia. Pinnoite-perusaine rajapinnassa havaittiin noin 120  $\mu\text{m}$  paksu hiilenkatokerros. Kourun mikrorakenne oli ferriittis-perliittinen eikä siinä havaittu lämpökuorman aiheuttamaa rakenteen hajaantumista (Kuva 93 - Kuva 96).

Kuva 93. Oulu 4, seinämän poikkileikkaus. Sisäpinta (vesikierron puoleinen pinta) alhaalla

Kuva 94. Oulu 4, särön eteneminen perusaineeseen

*Kuva 95. Oulu 4, sisäpinta kourun seinämällä (syövyte tulvii, otetaan uusi kuva)*

*Kuva 96. Oulu 4, perusaineen mikrorakenne kourun seinämällä*

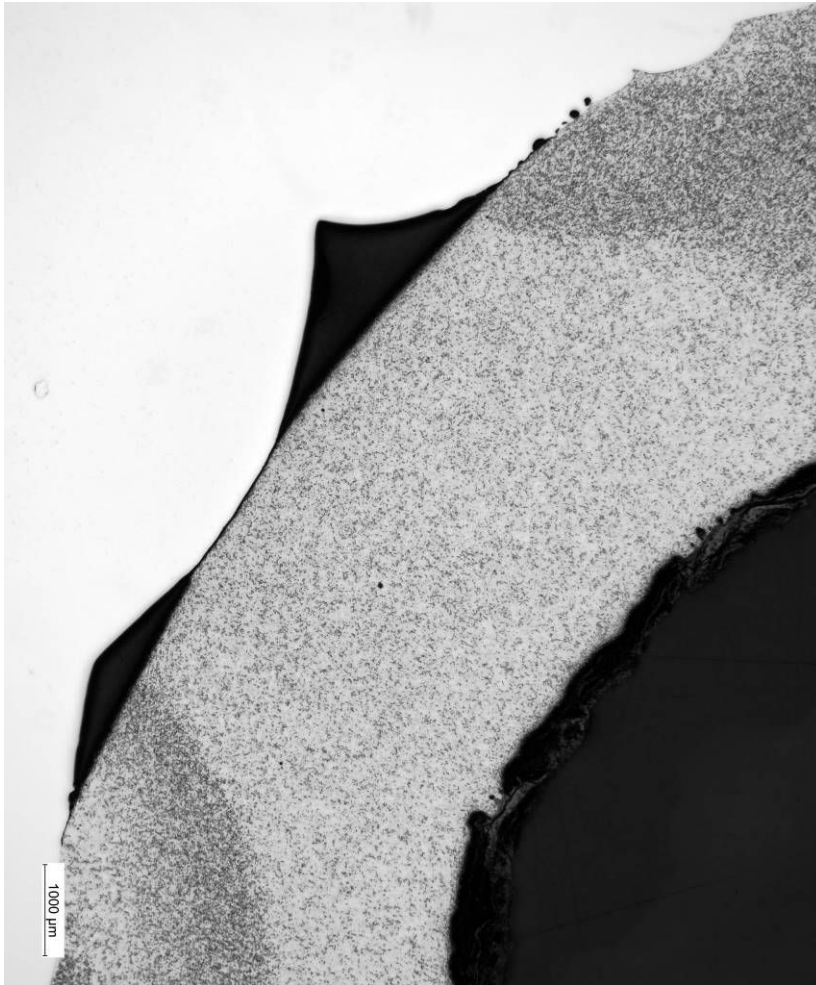
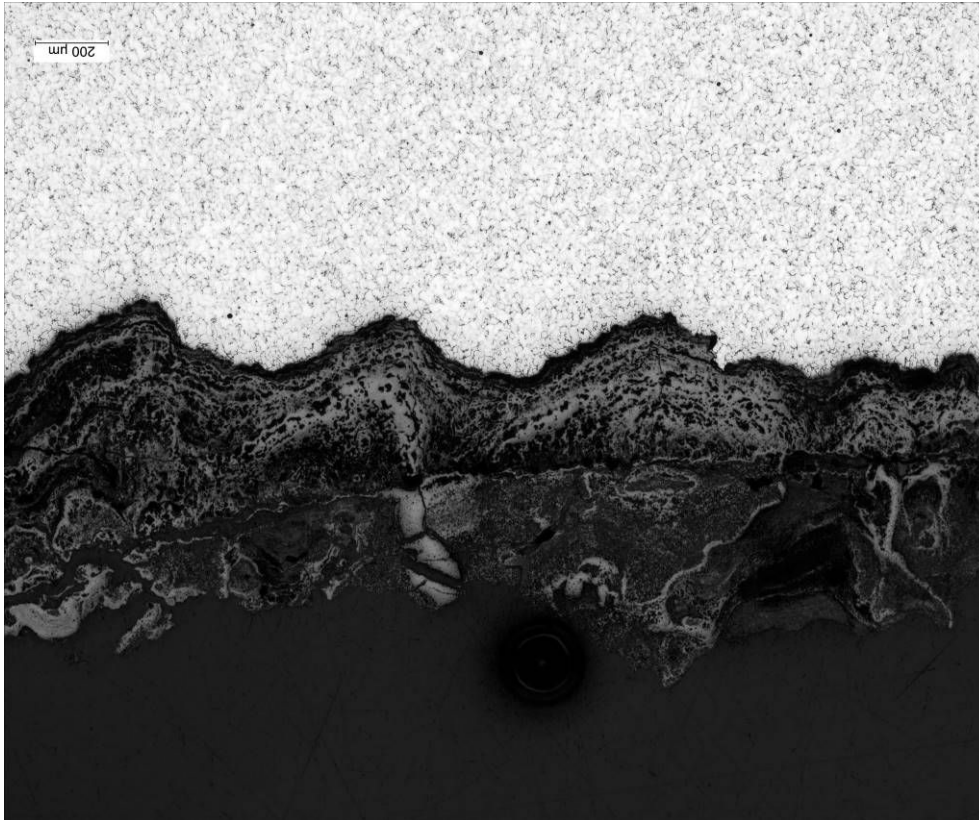
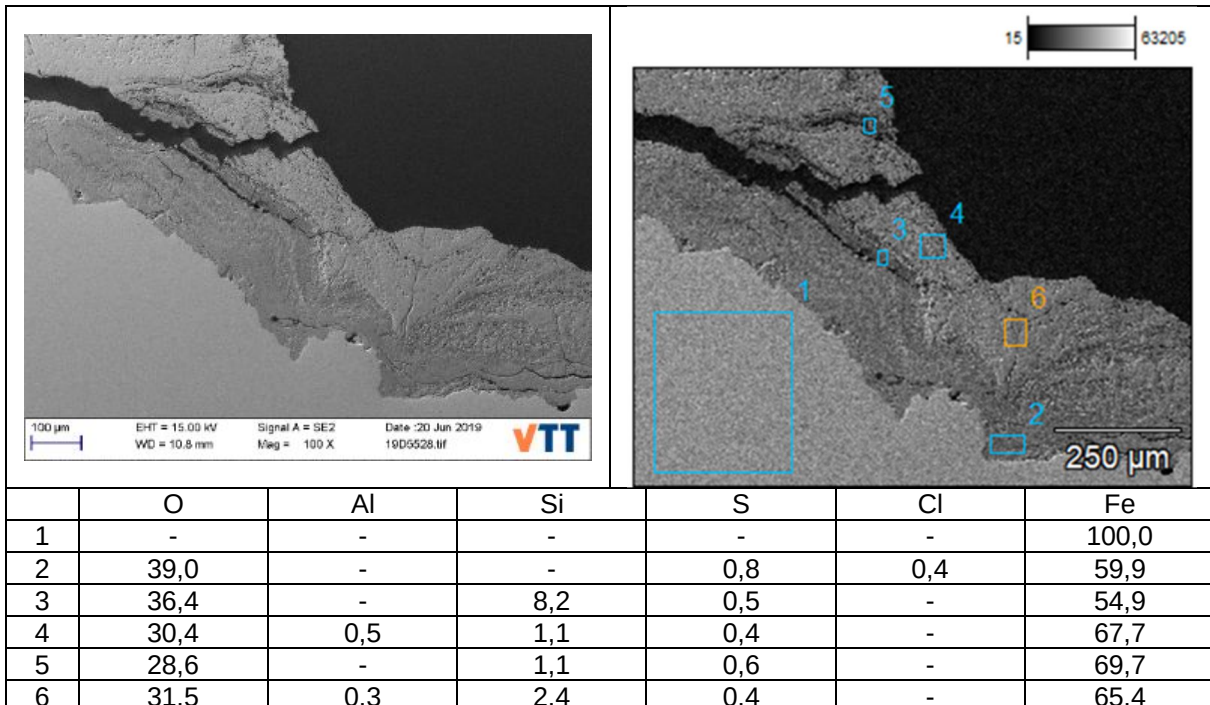
Oulu 4 kourun jättöpäädyssä ei havaittu syöpymäkuoppia. Pinnoitteen ja perusaineen välillä havaittiin jyrkimmän taitteen kohdalla valmistuksen aikaista liitoksen puutetta. Pinnoitteen puolella ei havaittu ollenkaan oksidia/kerrostumaa ja kourun vesipiirin puolella (sisäpinnalla)

havaittiin paikoitelle jopa noin 430  $\mu\text{m}$  paksu oksidi, joka sisälsi teräkselle tyypillisten hapettumistuotteiden lisäksi pieniä määriä rikkiä ja klooria. Kourun mikrorakenne oli ferriittis-perliittinen eikä siinä havaittu lämpökuorman aiheuttamaa rakenteen hajaantumista (Kuva 97 - Kuva 100).

Kuva 98. Yksityiskohta Kuva 97

Kuva 99. Oulu 4, sisäpinnan oksidi, jättöpäädyn kohdalla

Kuva 100. Oulu 4, jättöpäädyn sisäpinnan oksidikerroksen koostumus (paino-%)

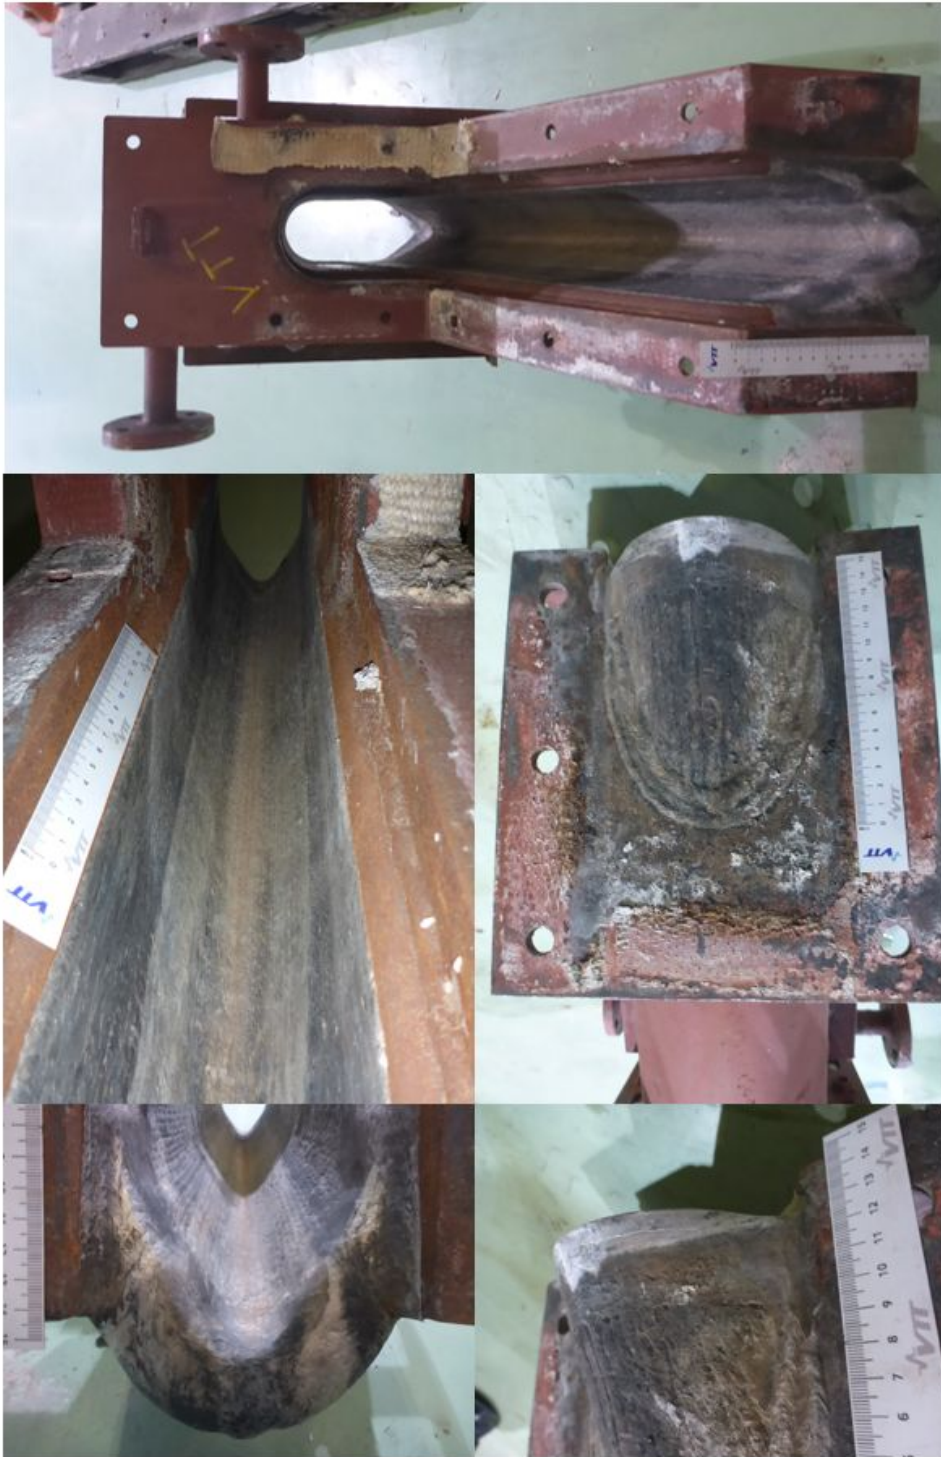
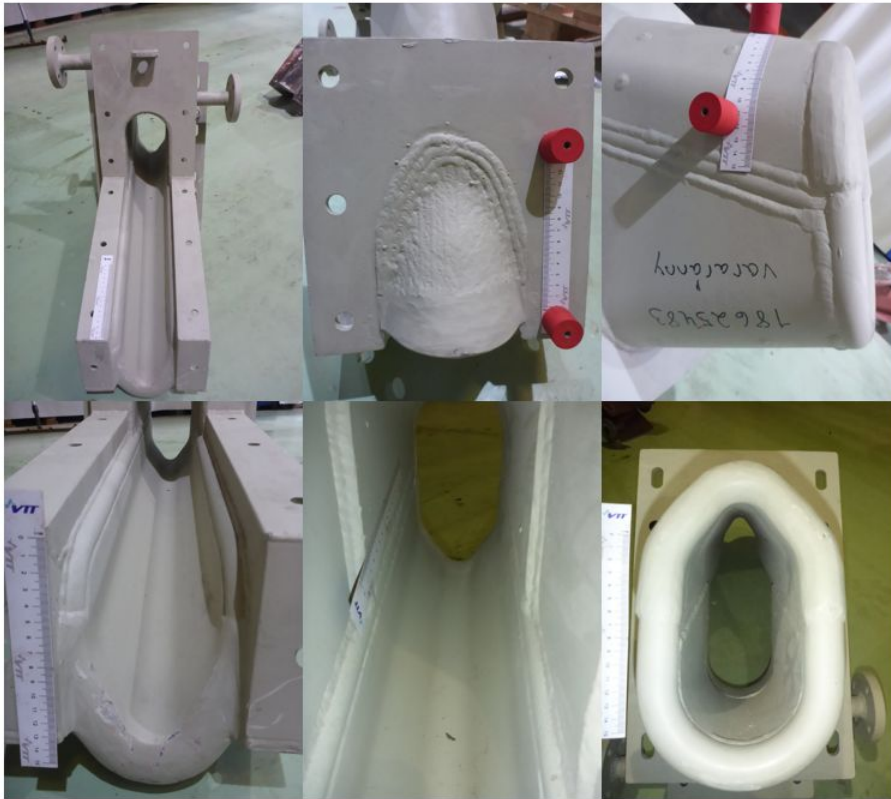
Tutkimuksiin toimitettiin kaksi käytössä ollutta kourua (Pietarsaari X ja Pietarsaari Y) ja yksi uusi kouru (Kuva 101, Kuva 102 ja Kuva 103). Näistä Pietarsaari X, ja uusi kouru olivat compound rakenteisia, ja Pietarsaari Y laserpinnoitettu. Kourujen vaihtoväli on 1,5 vuotta.

Kuva 102. Tutkimuksiin toimitettu kouru (Pietarsaari Y)

Kuva 103. Tutkimuksiin toimitettu kouru (Pietarsaari uusi)

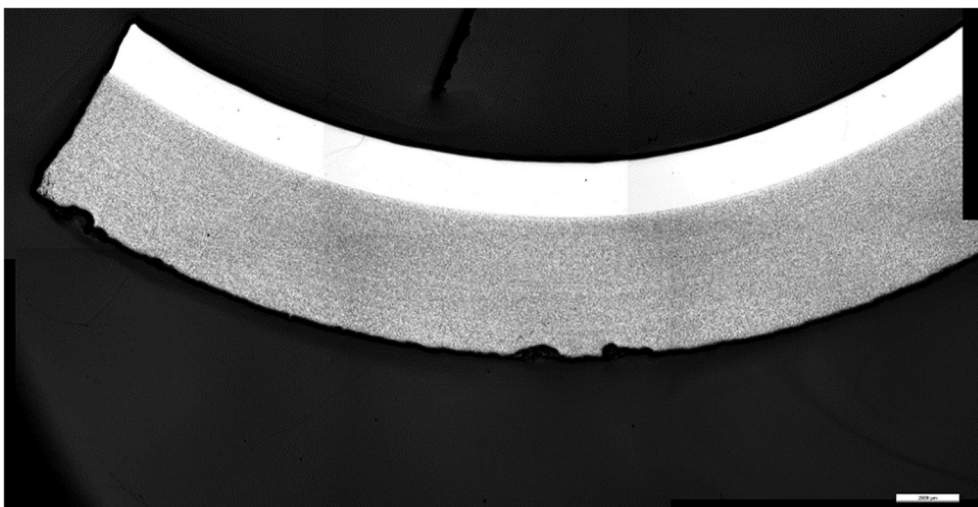
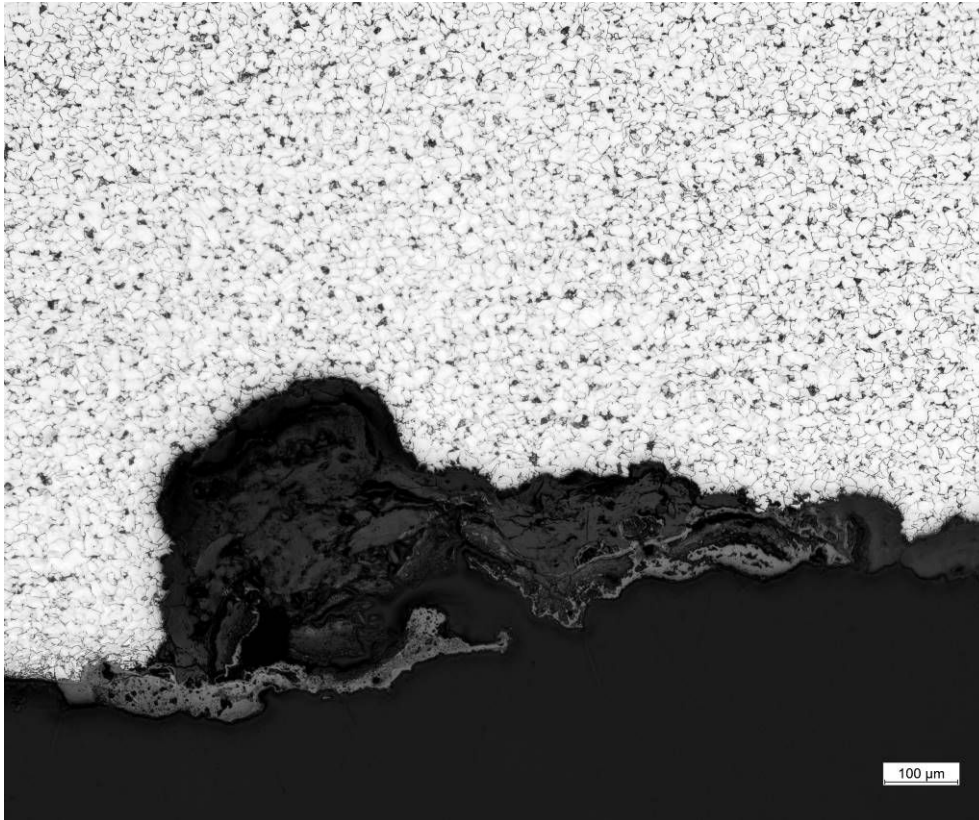
Pietarsaari X sulakourun pohjalta tehdystä poikkileikkausnäytteestä ei havaittu säröjä. Ulkopinta oli tasainen ja siinä havaittiin paikoitellen sulajäämiä. Vesikierron puoleisella pinnalla (sisäpinta) havaittiin yhtenäinen noin 40  $\mu\text{m}$  paksu oksidikerros sekä noin 220  $\mu\text{m}$  syviä syöpymäkuoppia. Pinnoite-perusainerajapinnalla havaittiin noin 95  $\mu\text{m}$  paksu hiilenkatokerros. Kourun mikrorakenne oli ferriittis-perliittinen eikä siinä ollut havaittavissa lämpökuorman aiheuttamaa rakenteen hajaantumista (Kuva 104- Kuva 107).

Kuva 104. Pietarsaari X, kourun pohjan poikkileikkaus

*Kuva 105. Pietarsaari X, sisäpinta (vesipiirin puoleinen pinta) kourun pohjalla*

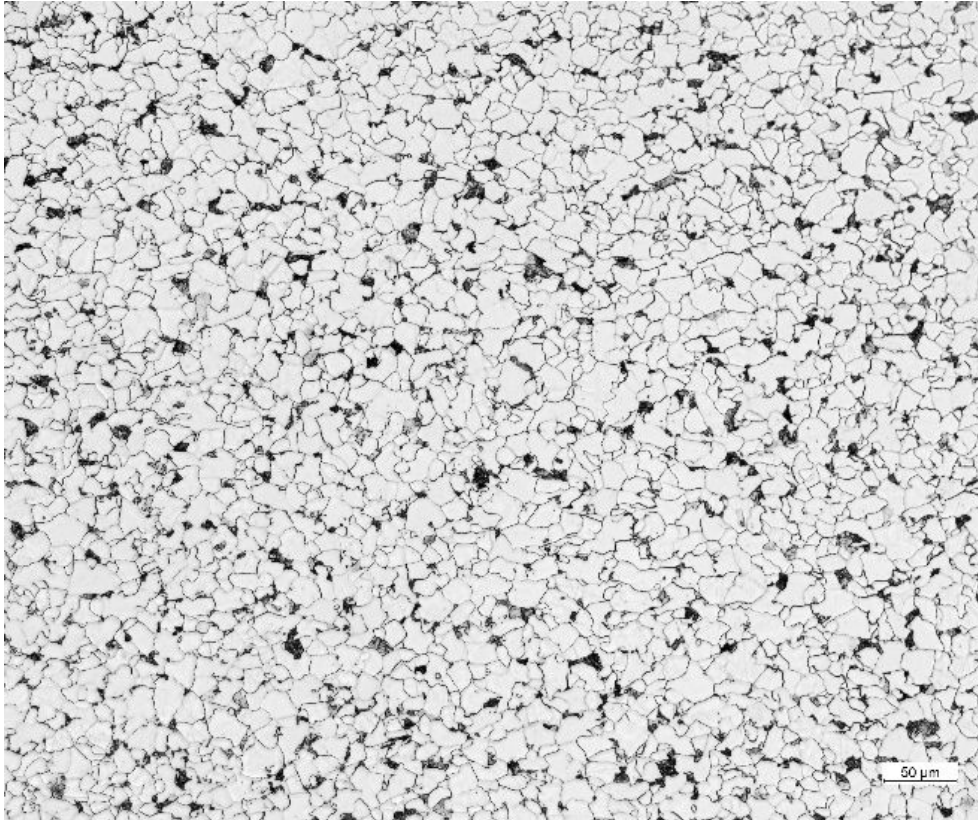
*Kuva 106. Pietarsaari X, pinnoite-perusainerajapinta kourun pohjalta*

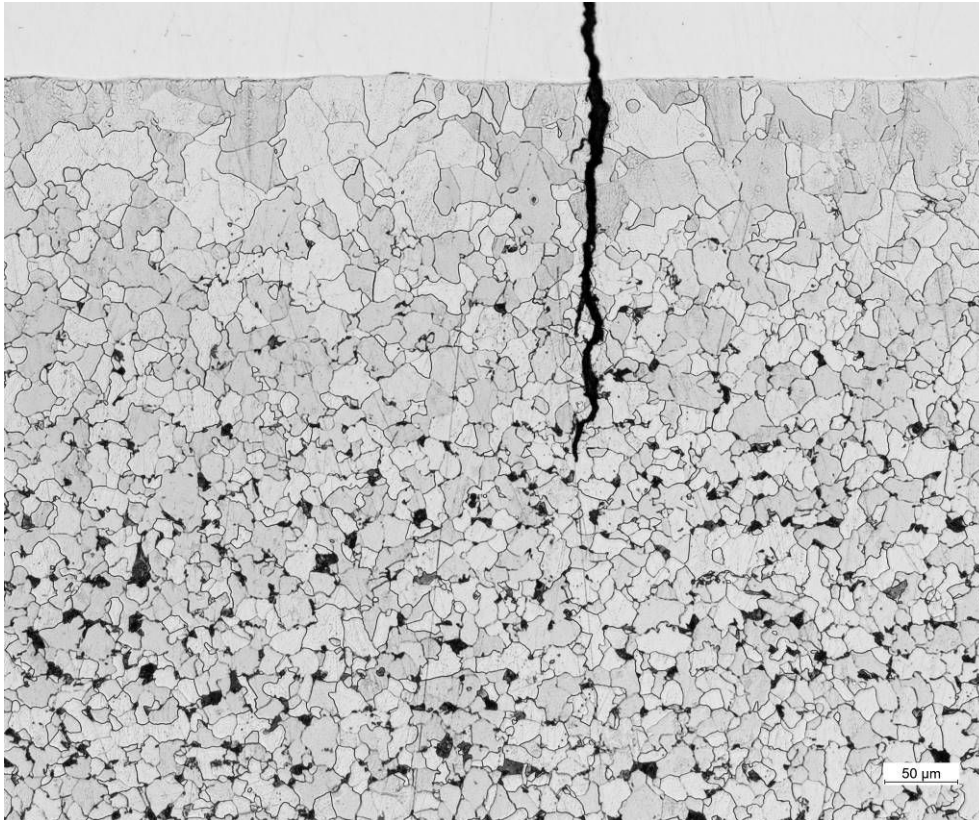
Pietarsaari X sulakourun seinämältä tehdystä poikkileikkausnäytteestä havaittiin useita säröjä, joista pisimmät ulottuivat pinnoitteen läpi perusaineeseen. Syvimpien, perusaineeseen ulottuvien säröjen syvyys oli yli 3000  $\mu\text{m}$ . Osassa pisimmissä säröissä oli havaittavissa sivusäröjä, ja osassa perusaine oli alkanut syöpyä pinnoitteen. Kourun sisäpinnalla ei havaittu yhtenäistä oksidikerrosta, mutta paikallisia oksidi saarekkeitä ja noin 60  $\mu\text{m}$  syviä korroosiokuoppia. Pinnoite-perusainerajapinnassa havaittiin noin 110  $\mu\text{m}$  paksu hiilenkatokerros. Kourun mikrorakenne oli ferriittis-perliittinen eikä siinä havaittu lämpökuorman aiheuttamaa rakenteen hajaantumista (Kuva 108 - Kuva 112).

Kuva 108. Pietarsaari X, kourun seinämän poikkileikkaus

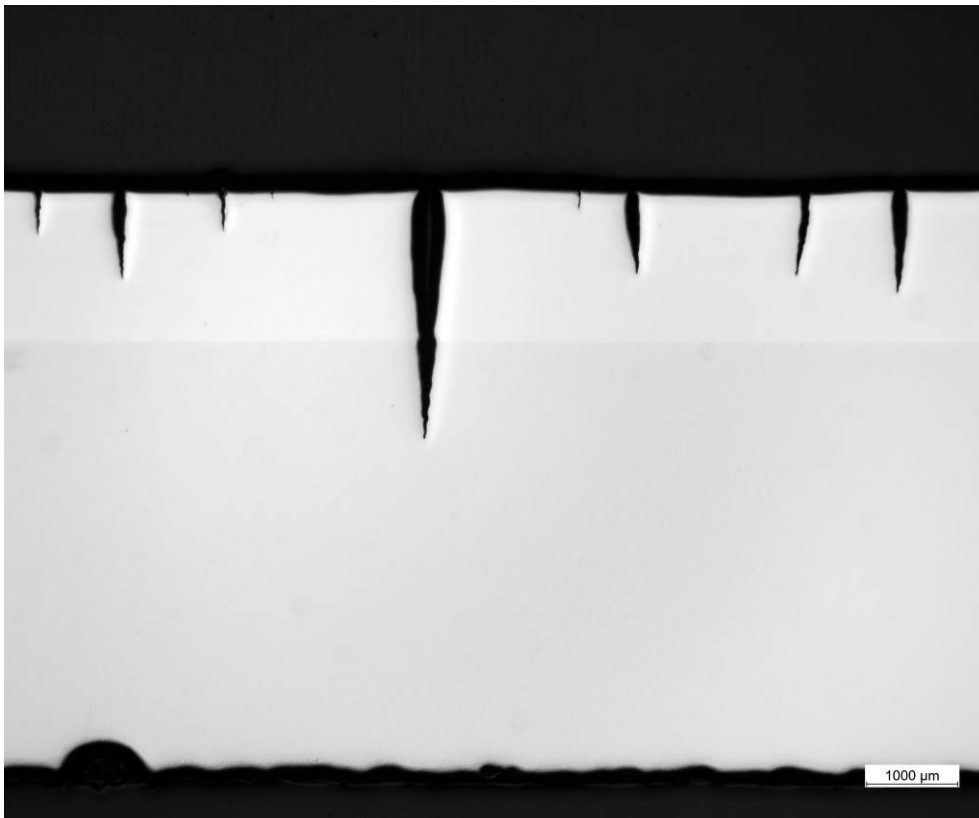
Kuva 109. Pietarsaari X, särön eteneminen perusaineessa kourun seinämällä

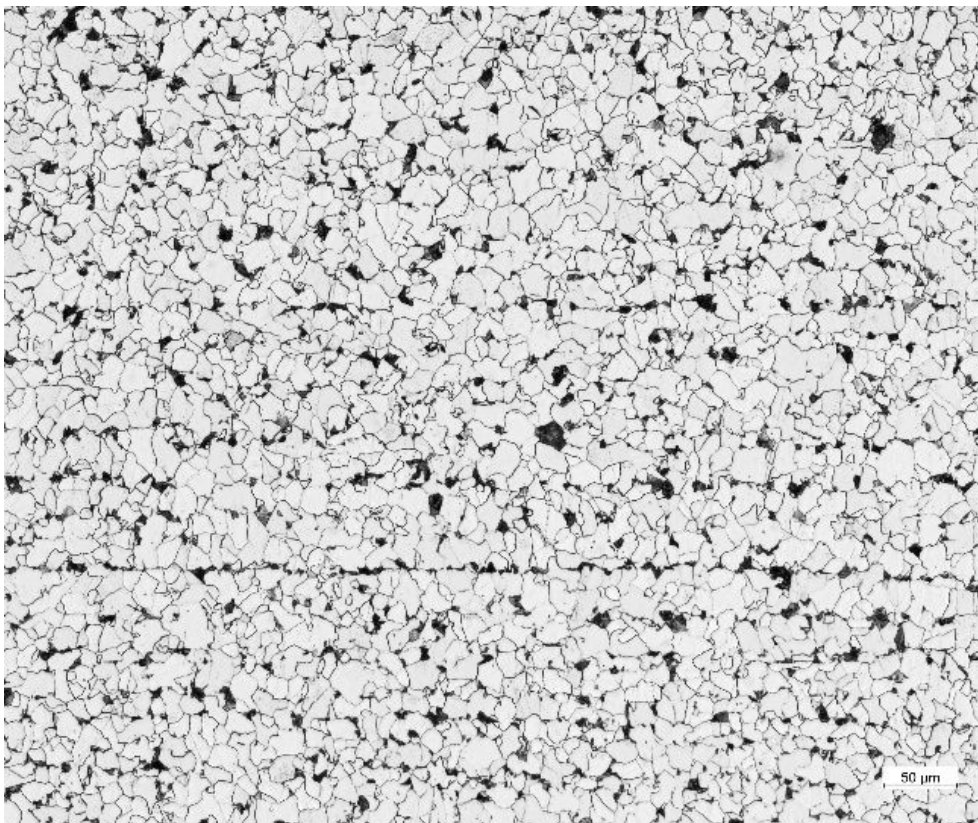
*Kuva 111. Pietarsaari X, sisäpinnan oksidikerros kourun seinämällä*

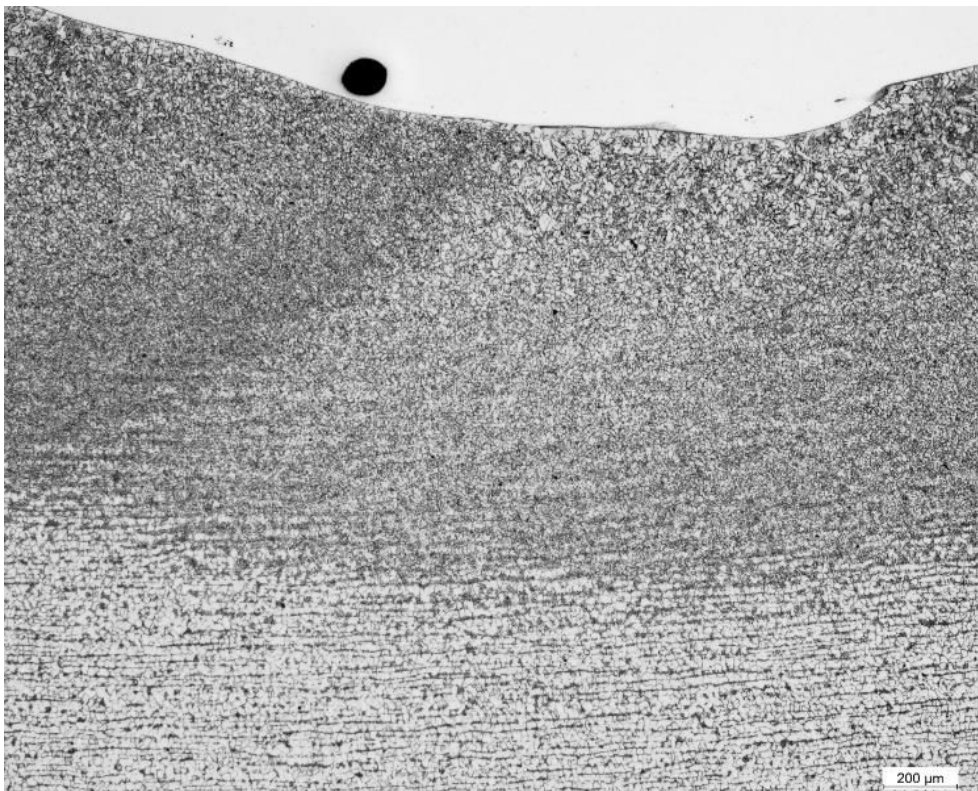
Pietarsaari Y sulakourun pohjalta tehdystä poikkileikkausnäytteestä ei havaittu säröjä. Ulkopinta oli tasainen ja siinä havaittiin paikoitellen sulajäämiä. Vesikierron puoleisella pinnalla

(sisäpinta) havaittiin yhtenäinen alle 20 µm paksu oksidikerros sekä paikoitellen noin 200 µm syviä syöpymäkuoppia. Pinnoitteen aiheuttama muutosvyöhyke oli noin 900 µm paksu ja sen jälkeen kourun perusaineen mikrorakenne oli ferriittis-perliittinen eikä siinä ollut havaittavissa lämpökuorman aiheuttamaa rakenteen hajaantumista (Kuva 113-Kuva 117).

Kuva 113. Pietarsaari Y, kourun pohjan poikkileikkaus. Sisäpinta (vesikierron puoleinen pinta) alhaalla

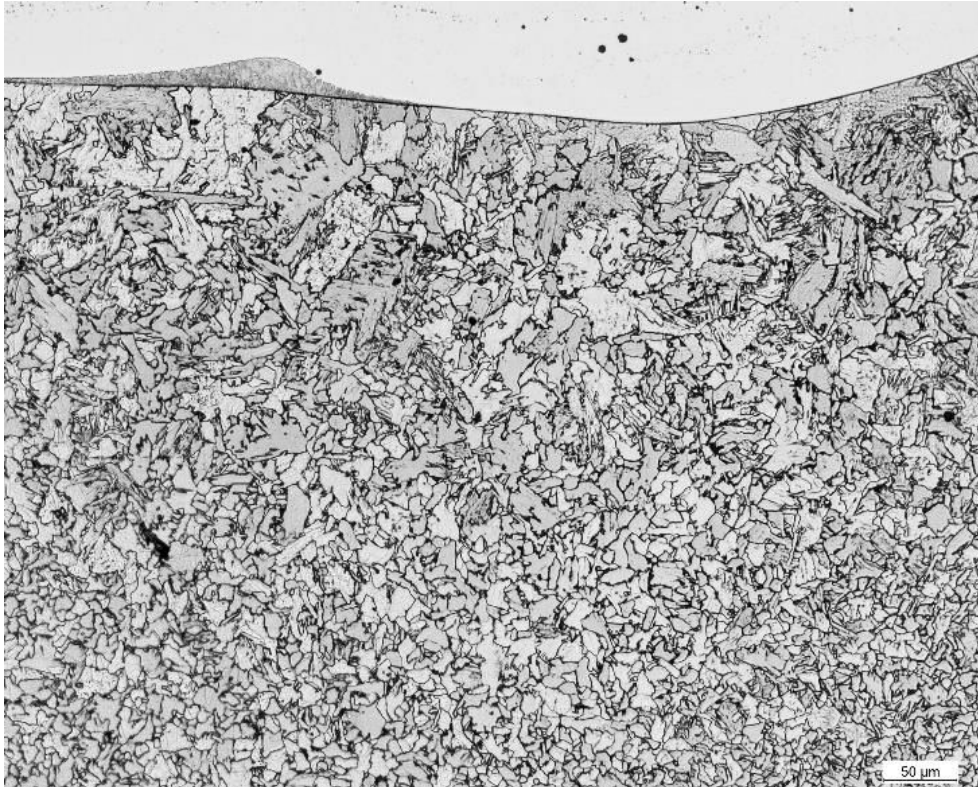
Kuva 114. Pietarsaari Y, muutosvyöhyke

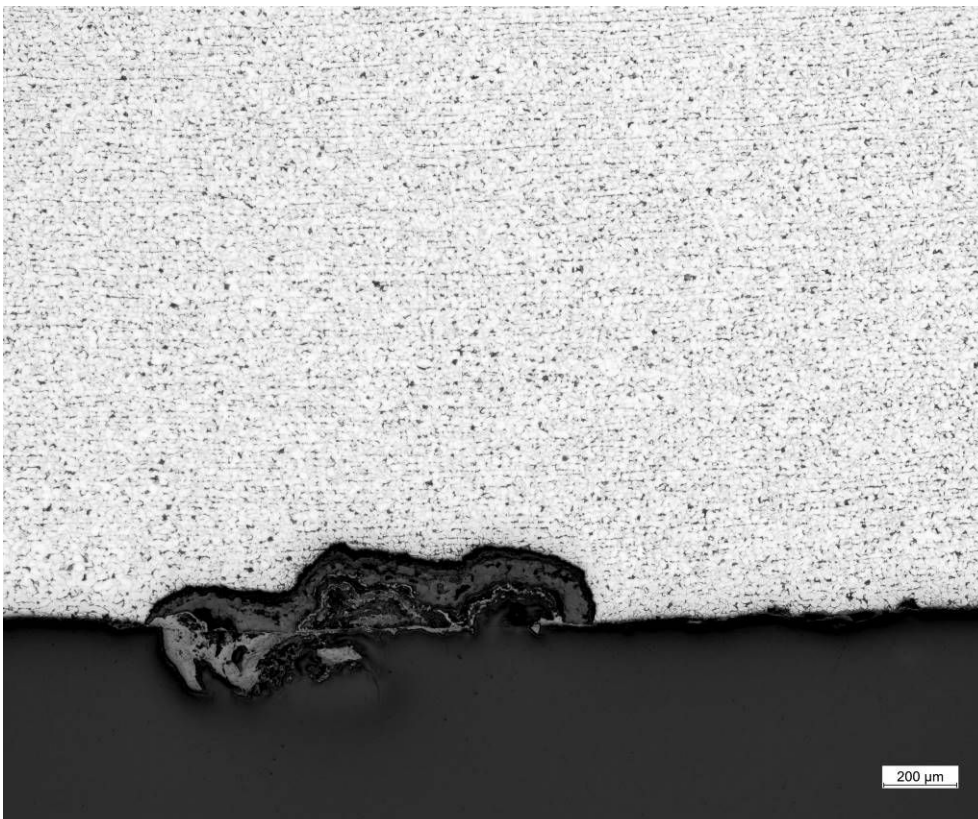
Kuva 115. Pietarsaari Y muutosvyöhyke
