**Sularänniselvitys – raportti, 28.8.2019**

# Sulakourujen materiaalitutkimus

| <b>Projektin nimi</b><br>PS18 Sularännit | <b>Projektin numero/lyhytnimi</b><br>121633 |

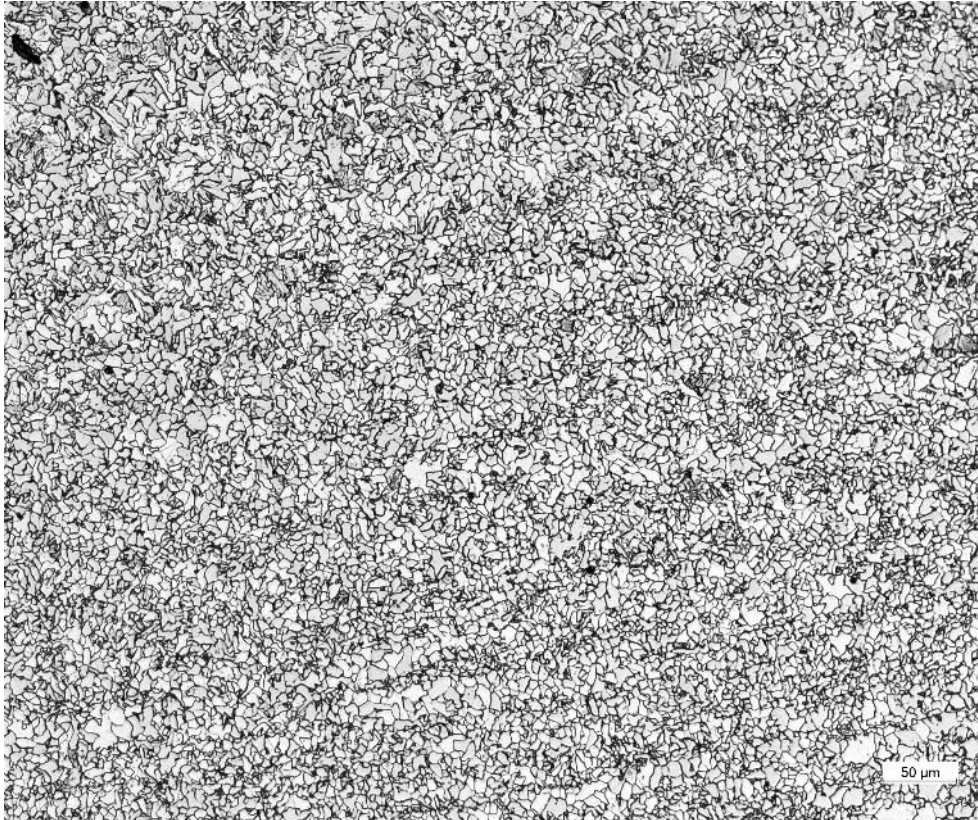
Kuva 116. Pietarsaari Y, sisäpinnan oksidi kourun pohjan kohdalta

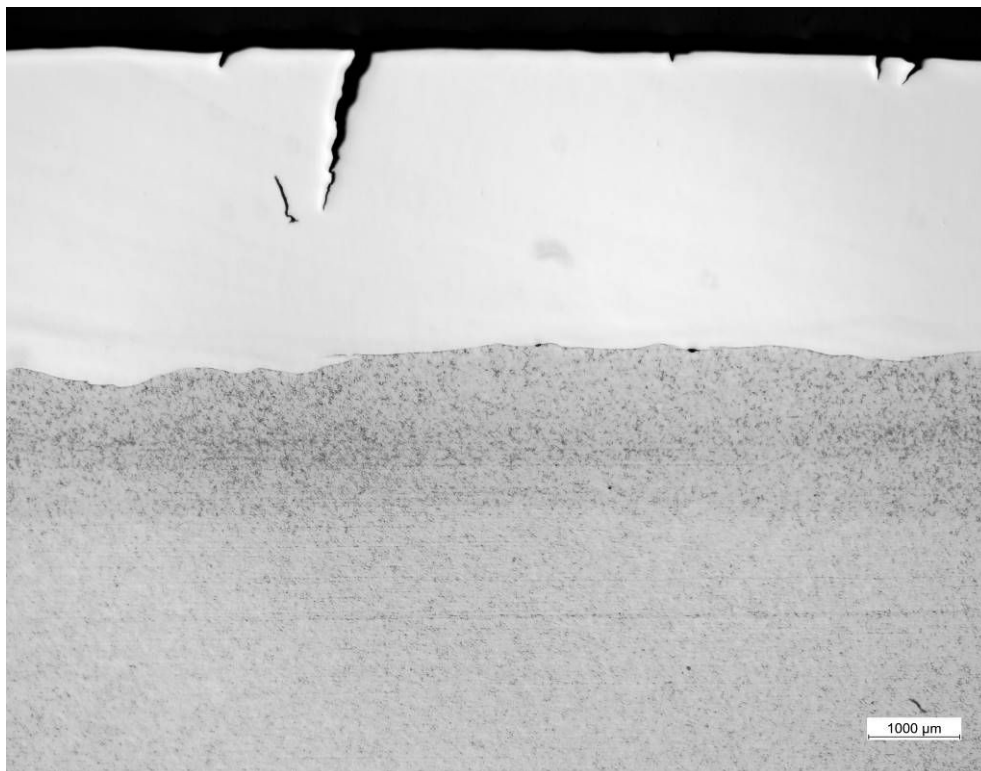
Pietarsaari Y sulakourun seinämältä tehdystä poikkileikkausnäytteestä havaittiin satunnaisia säröjä, jotka eivät ulottuneet perusaineeseen. Useimmat säröistä olivat lyhyitä noin 150  $\mu\text{m}$ , ja yksi pidempi noin 1,8 mm. Osassa pisimmissä säröissä oli havaittavissa sivusäröjä, ja osassa perusaine oli alkanut syöpyä pinnoitteen. Kourun sisäpinnalla oli alle 20  $\mu\text{m}$  paksu yhtenäinen oksidikerros, jonka lisäksi havaittiin hieman paksumpia oksidisaarekkeita ja noin 40 - 60  $\mu\text{m}$  syviä korroosiokuoppia. Muutosvyöhykkeen paksuus vaihteli myös seinämällä noin 900 - 1050  $\mu\text{m}$  välillä. Kourun perusaineen mikrorakenne oli ferriittis-perliittinen eikä siinä havaittu lämpökuorman aiheuttamaa rakenteen hajaantumista (Kuva 118 - Kuva 122).

*Kuva 118. Pietarsaari Y, poikkileikkaus kourun seinämältä. Sisäpinta (vesikierron puoleinen pinta) alhaalla*

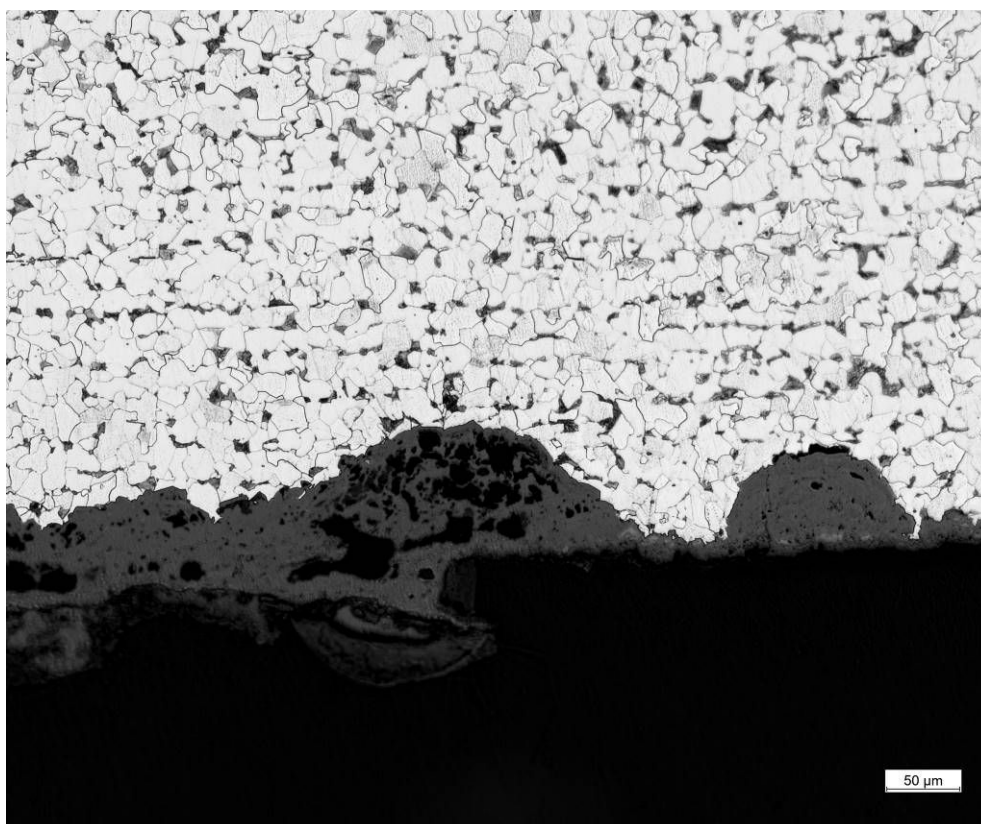
*Kuva 119. Pietarsaari Y, särön kasvua pinnoitteessa kourun seinämällä*

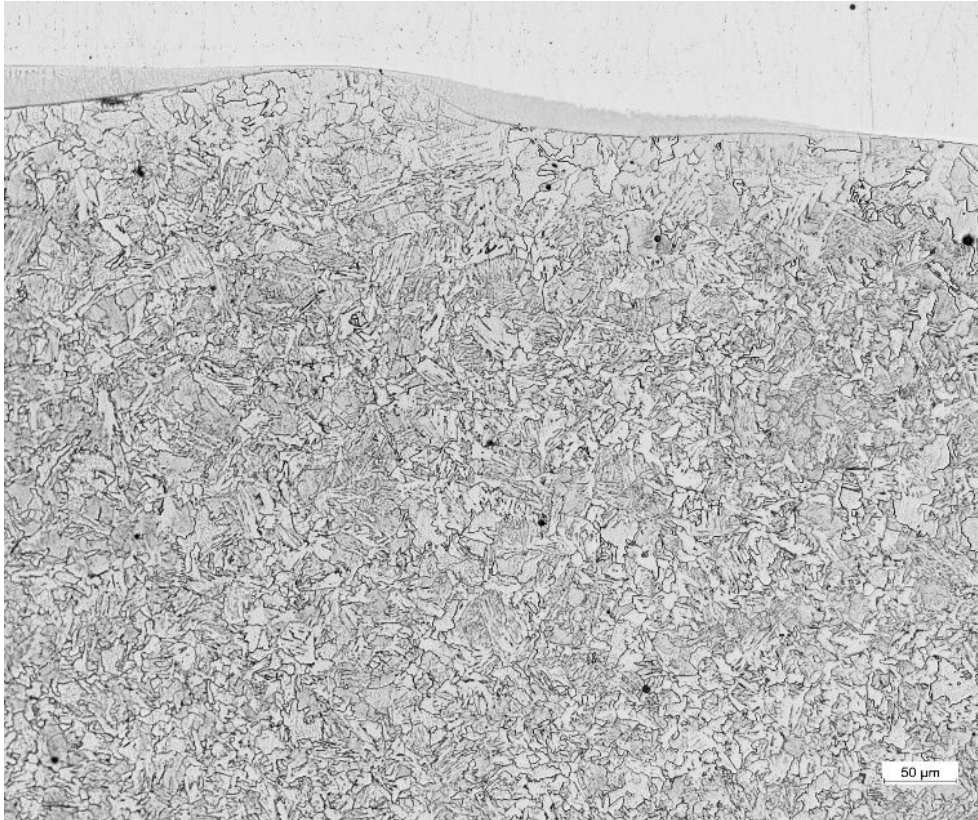
*Kuva 120. Pietarsaari Y, sisäpinnan oksidi kourun seinämällä*

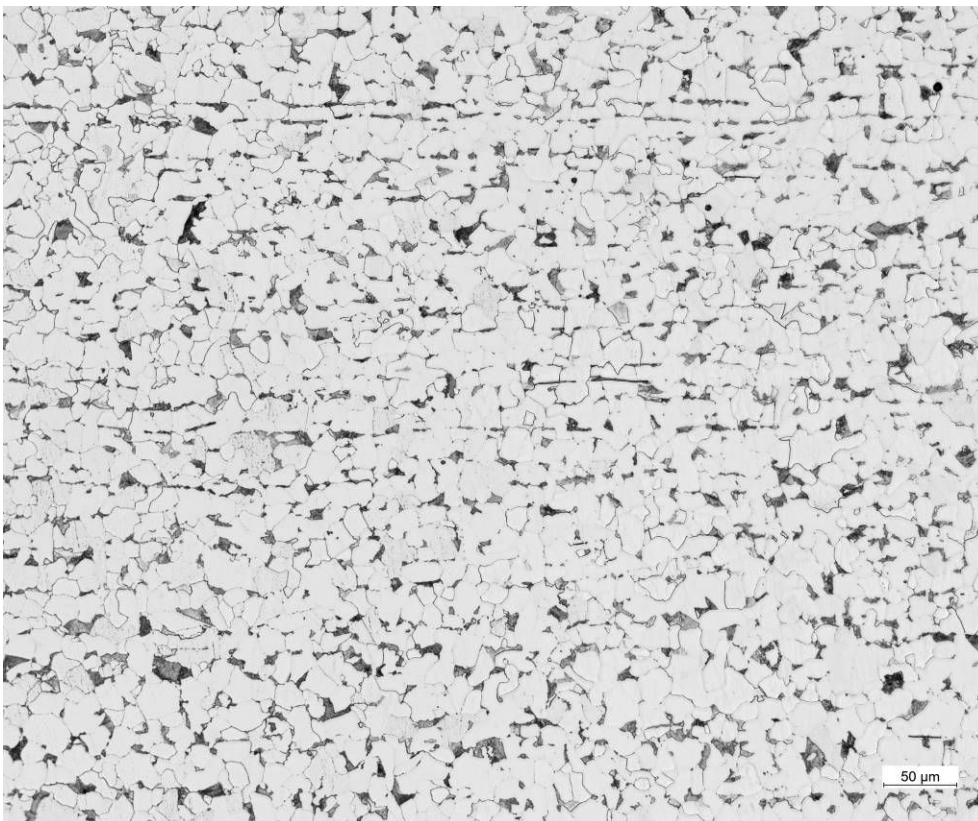
Kuva 121. Pietarsaari Y, muutosvyöhyke kourun seinämällä

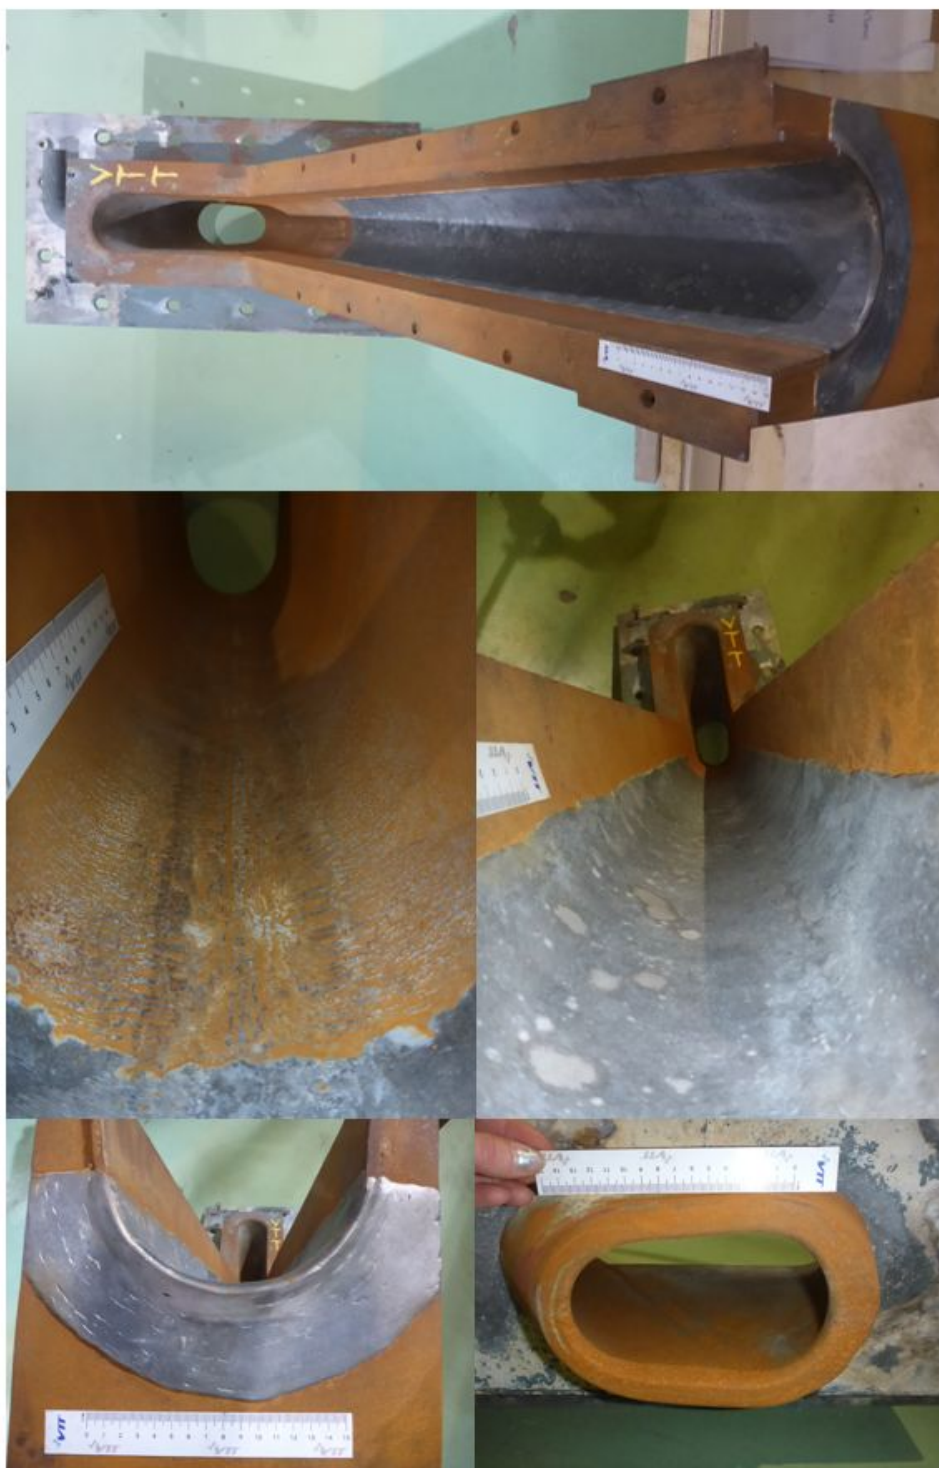
Kuva 131. Tutkimukseen toimitettu kouru (Sunila SK10)

Sunilasta tutkimukseen toimitettiin kaksi kourua, SK10:stä ja SK11:sta, tästä eteenpäin Sunila SK10 ja Sunila SK11 (Kuva 131 ja Kuva 132). Visuaalisessa tarkastuksessa havaittiin syöpymiä Sunila SK11:n jättöpäässä.

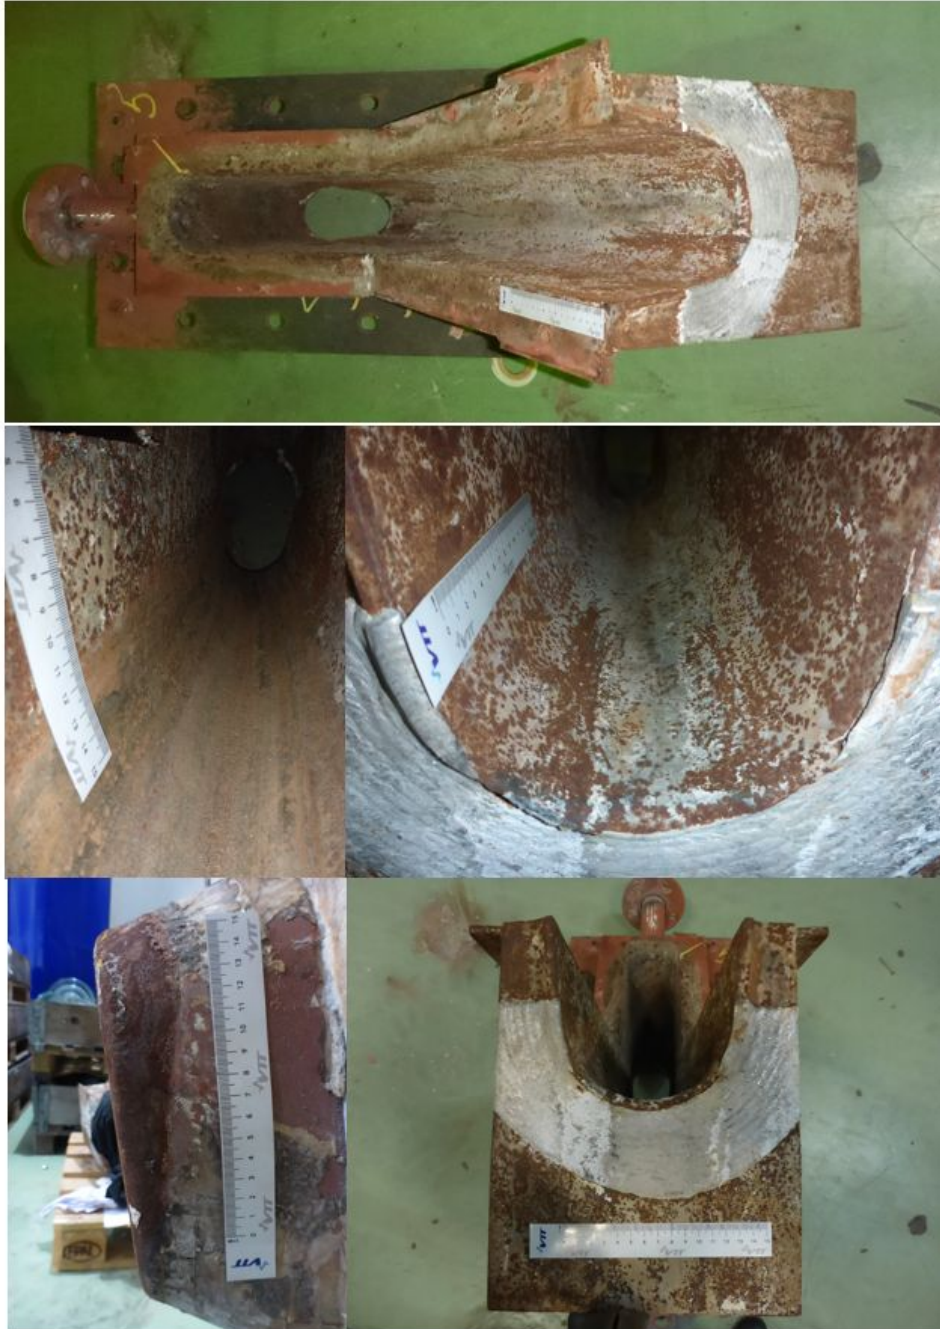
Kuva 135. Tutkimuksiin toimitettu kouru (Äänekoski 5)

Äänekoskelta tutkimuksiin toimitettiin kourut 5, 6 ja 7, tästä lähtien Äänekoski 5, Äänekoski 6 ja Äänekoski 7 (Kuva 135, Kuva 136 ja Kuva 137). Sulakouruissa oli hitsauspinnoite jättöpäädyssä, mutta se puuttui kouruosalta. Kaikkien kourujen jättöpäädyssä havaittiin

syöpymiä. Tämän lisäksi tulpatussa kourussa Äänekoski 6, havaittiin säröjä kourun pohjalla lähellä jättöpäätä.

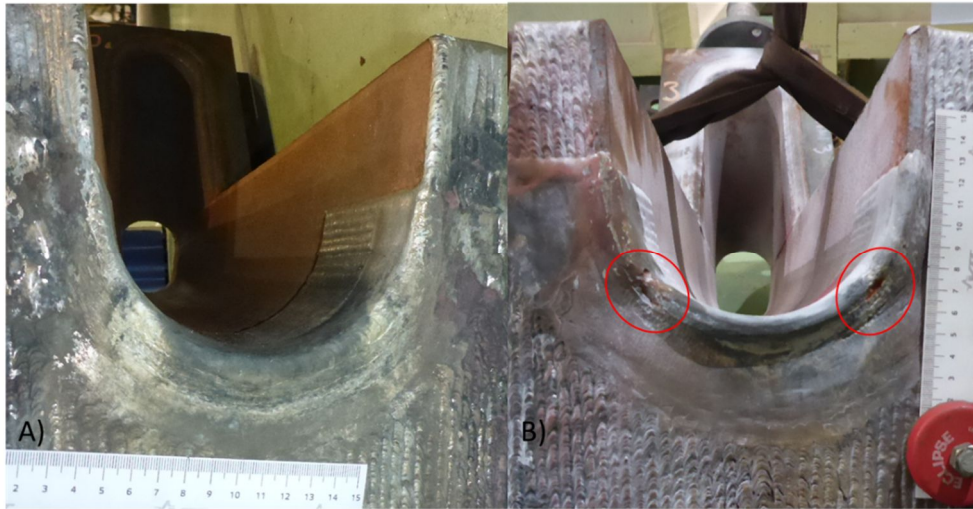
Jättöpäädyissä havaittiin syöpyä lähinnä Valmetin sulakouruissa, Andritzin kouruissa havaittiin vain yhdessä vakavaa syöpymää ja muissa vain pientä kulumaa. Valmetin jättöpäädyissä syöpymät olivat suurimpia ja yleisemmin Kuva 139 kohdissa. Havaittiin myös, että jättöpäädyt, joissa ei havaittu syöpymää olivat rakenteeltaan hieman jouhevampia. Andritzin sulakourujen jättöpäädyt on rakenteeltaan erilainen, tutkimuksissa havaitussa yhdessä pahassa syöpymässä havaittiin, että syöpymä on lähtenyt liikkeellä kahden hitsauspalon rajapinnalta. On siis mahdollista että tällä kohden on ollut rakenteessa epäjatkuvuuskohta ja/tai materiaalissa heikompi kohta, josta syöpyminen on päässyt ydintymään ja jatkamaan kasvuaan pinnoitteen läpi perusaineelle (Kuva 140).

Korroosion jättöpäädyissä oli aiheuttanut rikki pitoinen yhdiste. Tulosten perusteella ei voida sanoa, onko se peräisin liuottajan höngästä vai sulasta. Osassa poikkileikkausnäytteistä syöpymän yli, pinnoitteen syöpymän muoto viittaisi enemmän sulan aiheuttamaan pyörteeseen joka on kuluttanut ensin pinnoitteen ja altistanut sen alla olevan perusaineen korroosiolle. Tämä ei kuitenkaan ollut yksiselitteisesti nähtävissä kaikissa näytteissä, vaikka minkään jättöpäädyn poikkileikkauksen pinnoiteosalla ei havaittu merkittävän isoja korroosiotuotekerroksia.

Kuva 139. Valmetin sulakourun jättöpääty a) jouhevampi jättöpinta, ja b) jyrkempi jättöpinta. Myös yleisimmät syöpymien ilmentymispaikat merkitty

Jättöpäädyjen syöpymiseen vaikuttavat tekijät materiaalin lisäksi ovat sen rakenne, epäjatkuvuuskohtat jättöpinnalla sekä päädyn lämpötila. Jättöpäädyjen syöpymisen estämiseksi on suositeltavaa hioa jättöpäädy jouhevaksi, niin että sula pääsee hyvin virtaamaan liuottajaan eikä aiheuta pyörteitä päädyyn eikä pintaan jää epäjatkuvuuskohtia joihin sulasta tai liuottajan höngästä aiheutuvat rikkiyhdisteet voisivat lukkiintua aiheuttamaan korroosiota.

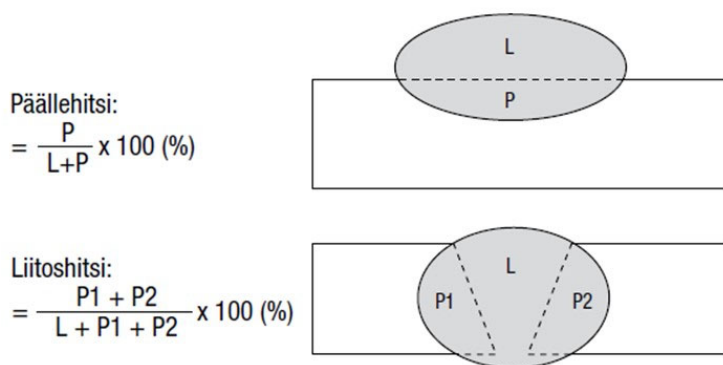
Kuva 5.5 – Sekoittumisaste. (Lukkari ym. 2016, 334)

Sekoittumisaste riippuu hitsausprosessista ja on TIG – hitsaukselle (prosessi 141) 20 – 40% ja puikkohitsaukselle (prosessi 111) 15 – 30%.

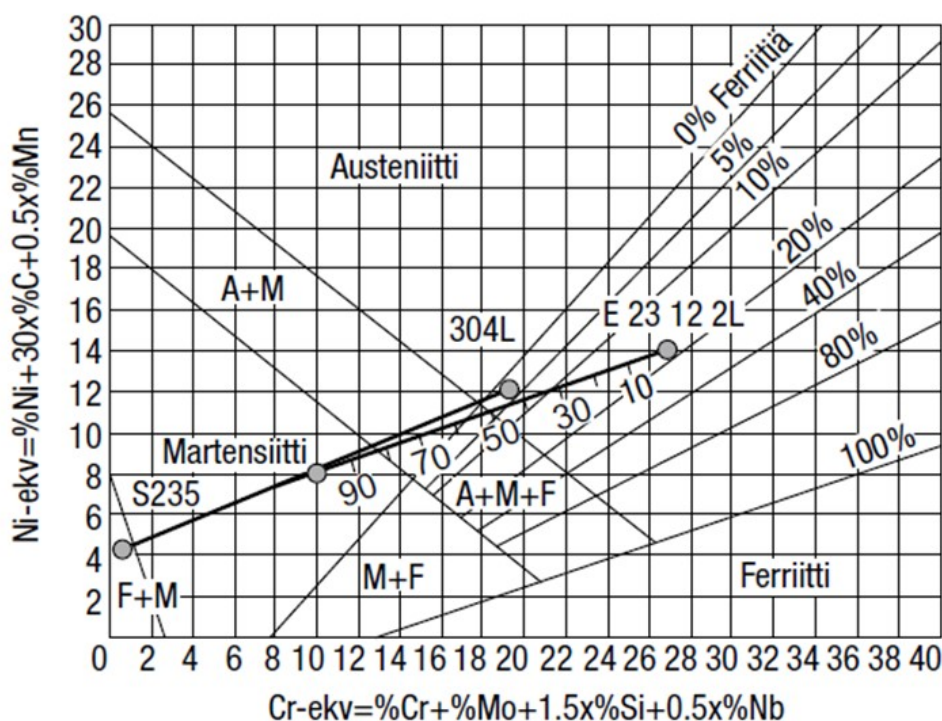
Kuva 5.6 - Eriparihitsin koostumuksen muodostuminen Schaefflerin diagrammissa.

Sekoittumisasteen pienentyessä martensiitin syntymisen todennäköisyys kasvaa ja päinvastoin.

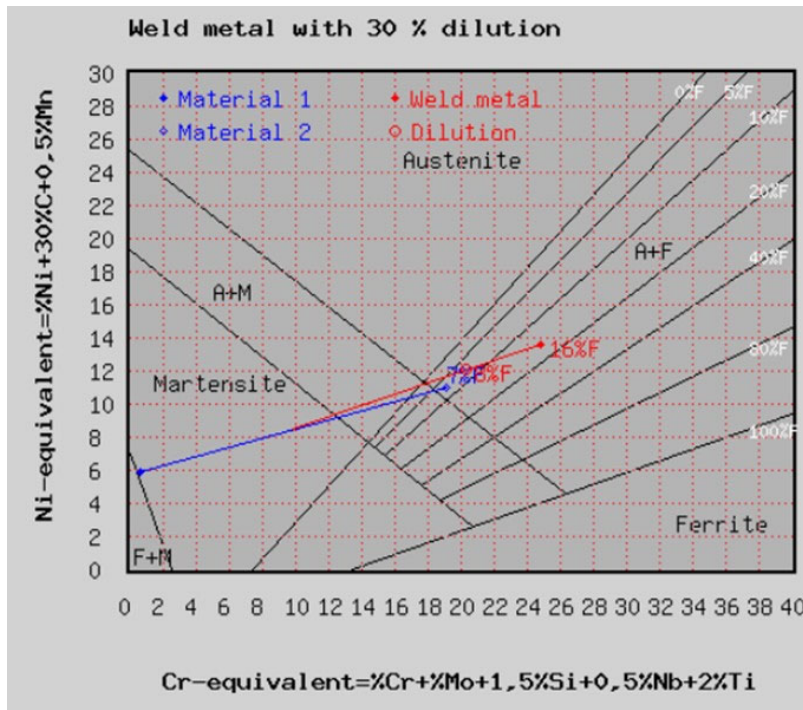
Jos käytetään enimmäissekoittumisastetta (30%) ja tehdään sen perusteella Schaefflerin diagrammi ainestodistusten mukaisilla kemiallisilla koostumuksilla, saadaan kuvan 5.6 mukainen tulos. Eli martensiittia voi syntyä hitsiaineeseen suurilla sekoittumisasteilla.

Kuva 5.7 – Ainestodistusten mukaisilla koostumuksilla laskettu Schaefflerin diagrammi, sekoittumisasteen ollessa 30% (Material 1 = 4L7, Material 2 = 3R12, Weld metal = OK 67.60).

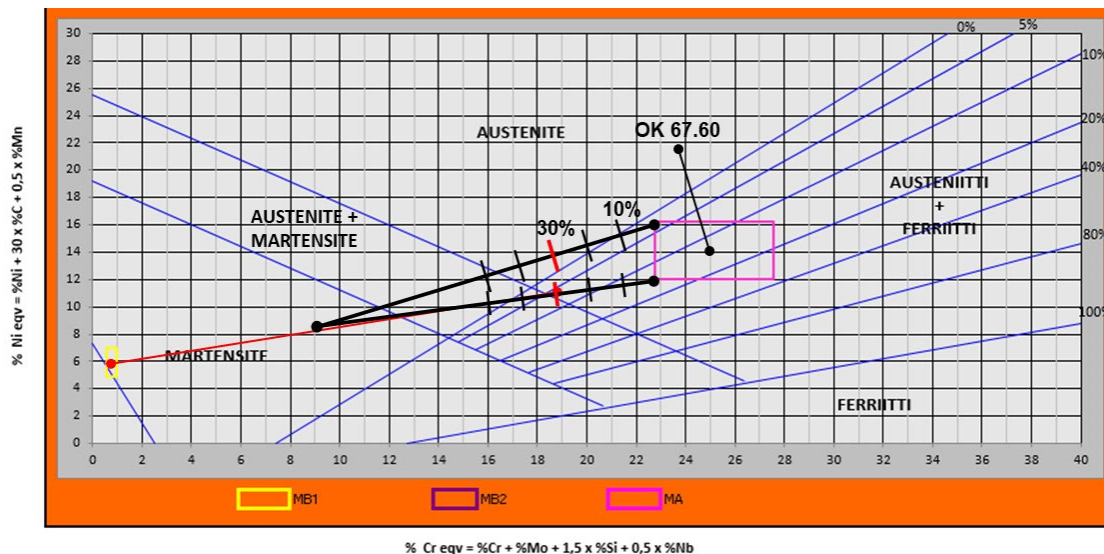
Kuvassa 5.8 on esitetty, miten lisääineen standardin SFS-EN ISO 3581:2016 mukainen koostumuksen vaihtelu vaikuttaa hitsiaineen mikrorakenteeseen. Kuvan perusteella on epätodennäköistä, että liitokseen syntyy martensiittia sekoittumisasteen ollessa 30% tai vähemmän. Tämä merkitsee sitä, että esim. prosessilla 141 hitsattaessa lisääineen koostumuksen ollessa standardin alarajalla, martensiitin syntyminen on huomioitava vakavana riskinä.

Kuva 5.8 – Lisäaineen standardin mukaisen koostumusvaihtelun vaikutus hitsiaineen mikrorakenteeseen.

- Schaefflerin diagrammeissa (Sivu 33 ja kuva 5.8. ja s 37 kuva 5.11) on epäloogisuutta. Kuvassa 5.8 on oletettu että päälle hitsatessa "perusaineena" on "eripariliitos" jossa mustaa ja myös compound-kerrosta tai kirkasta hitsiainetta (osuudet 50:50), mutta kuvassa 5.11 oletettu että hitsataan puhtaasti mustan päälle. Ensimmäisessä martensiitin muodostuminen ei ole todennäköistä 30% sekoittumisella ja toisessa on.

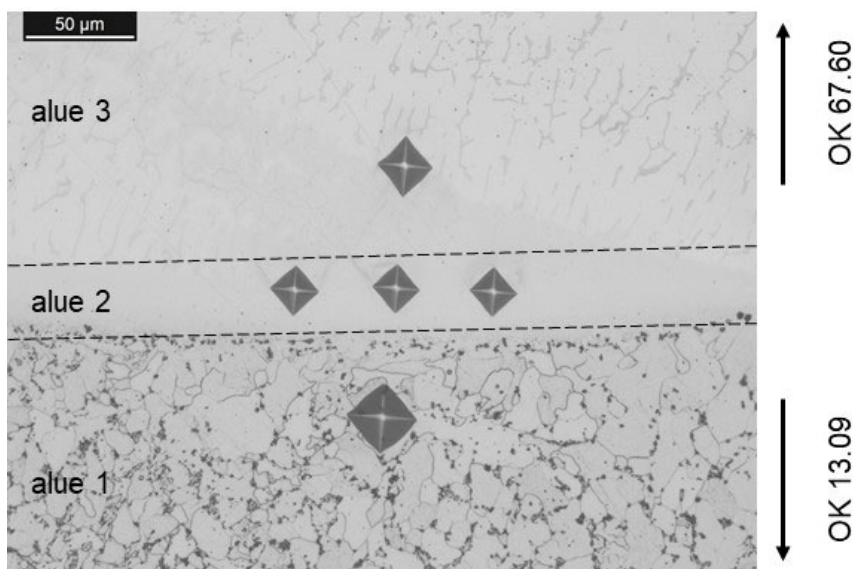
Mikrorakennetarkastelu osoitti, että OK 67.60 lisäaineella hitsattujen näytteiden mikrorakenteessa oli vyöhyke, joka ei syöplynyt kummallakaan käytetyllä syövytteellä (ks. luku 4.1). Tästä vyöhykkeestä tehtiin mikrokovuusmittauksia, jotka osoittivat, että kovuus oli siinä huomattavasti korkeampi kuin ympäristössä. Kuvassa 5.9 nähdään kyseinen vyöhyke, jonka leveys on luokkaa 25 µm. Kuvan mukaan vyöhykkeen kovuus on 314 HV0.1, kun taas kovuudet sen vieressä ovat huomattavasti pienempiä. Tämän perusteella mikrorakenne on tällä kohdalla epähomogeeninen ja kovuudessa on huomattavaa eroa.

Kuva 5.10 – Mikrokovuusmittausten paikoituksen periaate.

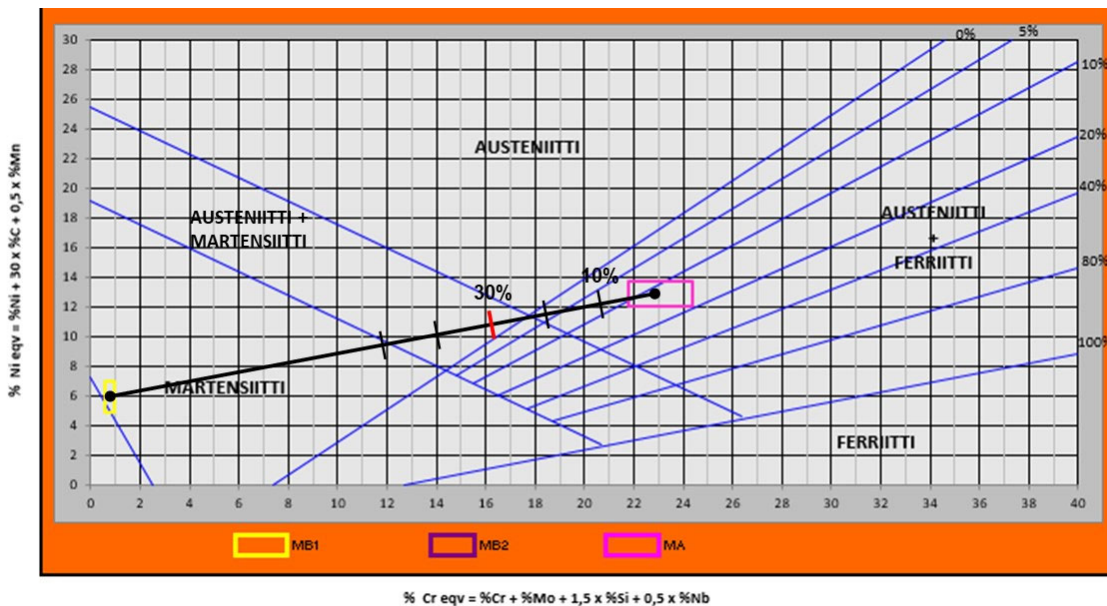
Mitattujen kemiallisten koostumusten perusteella lasketut kromiekvivalentin arvot vaihtelivat välillä 21.84 – 24.30 ja nikkeliequivivalentin arvot välillä 12.39 – 13.61. Kuvassa 5.11 on esitetty mikä on sekoittumisvyöhykkeen odotettu mikrorakenne näillä kromi- ja nikkeliequivivalentin vaihteluväleillä. Kuvan perusteella martensiitin syntyminen sekoittumisvyöhykkeeseen on todennäköistä käytetyllä lisäaineella, minkä myös koehitsien mikrorakennetarkastelu osoitti.

Kuva 5.11 – Koehitsien todennäköinen mikrorakenne eri sekoittumisasteilla.
