SOTU II - HANKE

**Soodakattilan savukaasupuolen korroosiokemia korkeilla  
höyryarvoilla:  
2. Tulistinkorroosion sondikokeet kattiloilla**

Raportti Åbo Akademin tehdasmittauksista v. 2005-2006

18.09.2006  
Turku

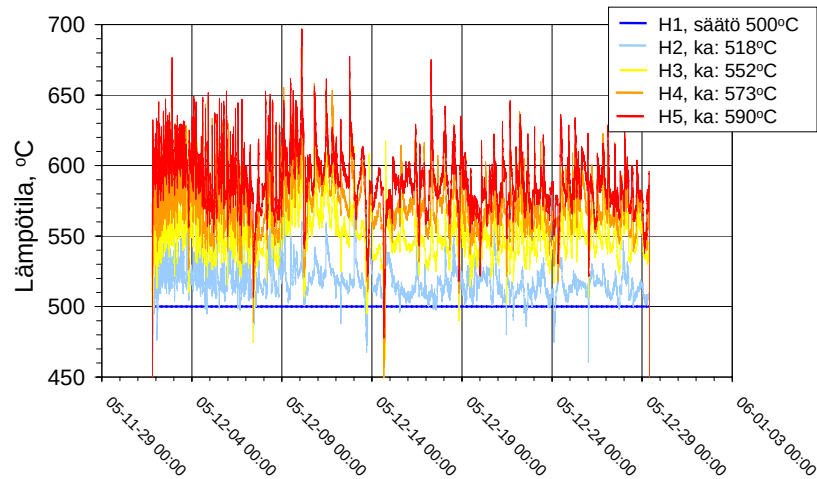
T91 sondissa säätölämpötila asetettiin 500°C asteeseen. Kuva 11 esittää T91 sondin lämpötilat koko mittausajalta sekä jokaisen anturin kohdalta laskettu lämpötilakeskiarvo mittausjaksolta.

**Kuva 11.** T91 sondin lämpötilat koko mittausjakson ajalta sekä jokaisen anturin kohdalta laskettu lämpötilakeskiarvo mittausjaksolta

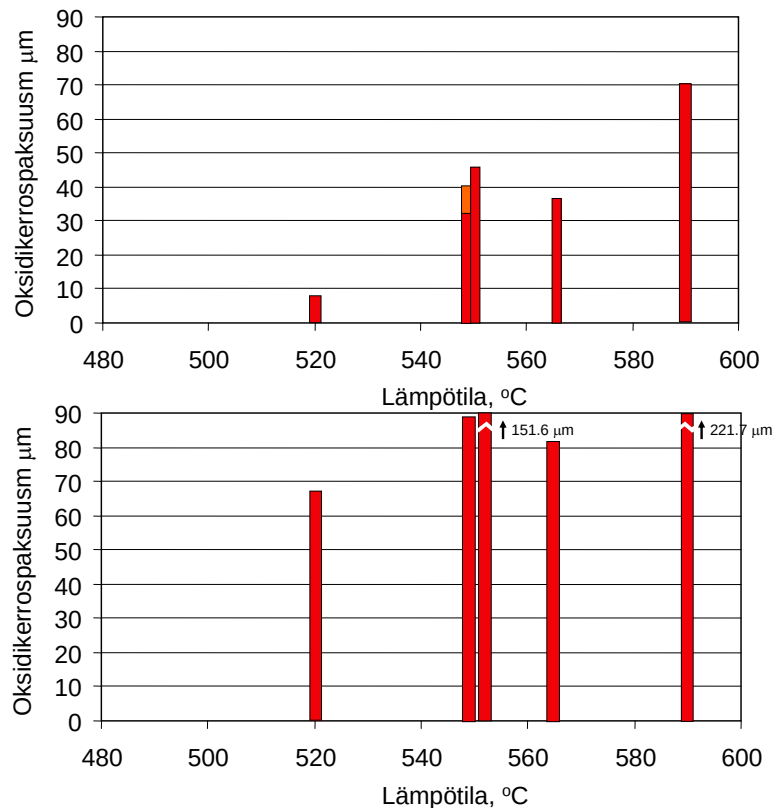
**Kuva 14.** Esshete1250-sondin keskimääräiset oksidikerrospaksuudet tulopuolella (ylempi kuva) ja jättöpuolella (alempi kuva) eri pintalämpötiloissa. Mittausjakso, 662 h. Lämpötilat x-akselilla jokaisen anturin kohdalta laskettu lämpötilakeskiarvo.

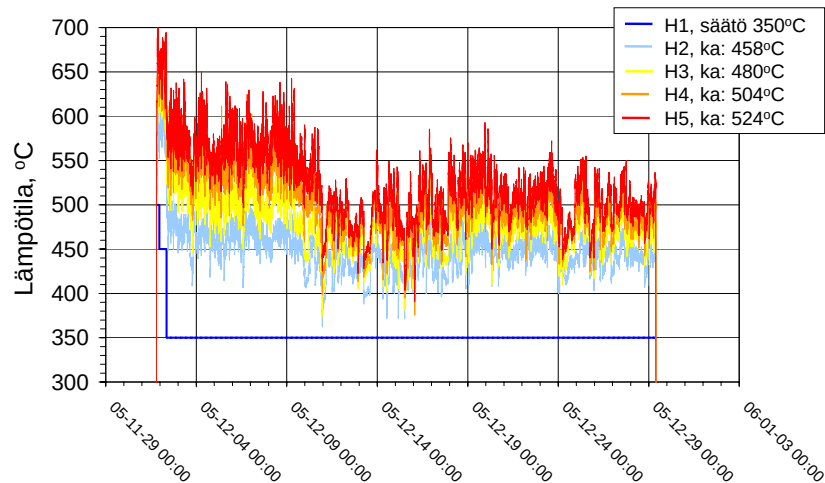
Sanicro28 sondissa säätölämpötila asetettiin kylmimmän anturin mukaan ensin 500°C asteeseen, mutta laskettiin 450°C asteeseen heti ensimmäisten tuntien aikana ja vielä 350°C asteeseen ensimmäisen mittauspäivän lopulla jotta kuumimman näyteholkin lämpötila ei nousisi yli 600°C. Kuva 15 esittää Sanicro28 sondin lämpötilat mittausajalta sekä jokaisen anturin kohdalta laskettu lämpötilakeskiarvo mittausjaksolta.

**Kuva 15.** Sanicro28-sondin lämpötilat mittausjakson ajalta sekä jokaisen anturin kohdalta laskettu lämpötilakeskiarvo mittausjaksolta.

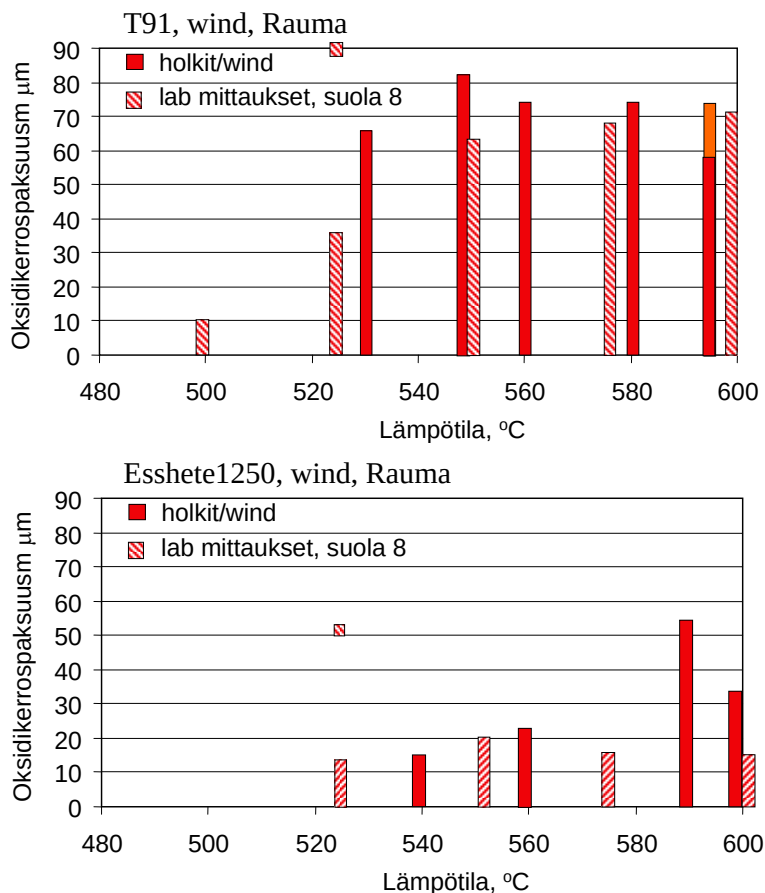
Kuvista havaitsee että kattilamittauksissa saavutetut oksidikerrospaksuudet vastaavat kohtalaisen hyvin laboratoriomittauksia suolalla 8.

**Kuva 19.** Rauman mittausten T91 (ylempi kuva) sekä Esshete1250 (alempi kuva) terästen näyteholkkien tulopuolen oksidikerrospaksuuksia (kuvien yksiväriset pylväät) verrattu laboratorio-olosuhteissa suolan 8 (0.2 paino-% Cl, 10 paino-% K) kanssa altistettujen vastaavien terästen oksidikerrospaksuuksiin sekä viikon (kuvien raidalliset pylväät) että 4n viikon (kuvien raidallinen neliö) altistuksen jälkeen. Sanicro 28 teräksestä ei saatu Raumalla näytettä sondin rikkoutumisen takia.

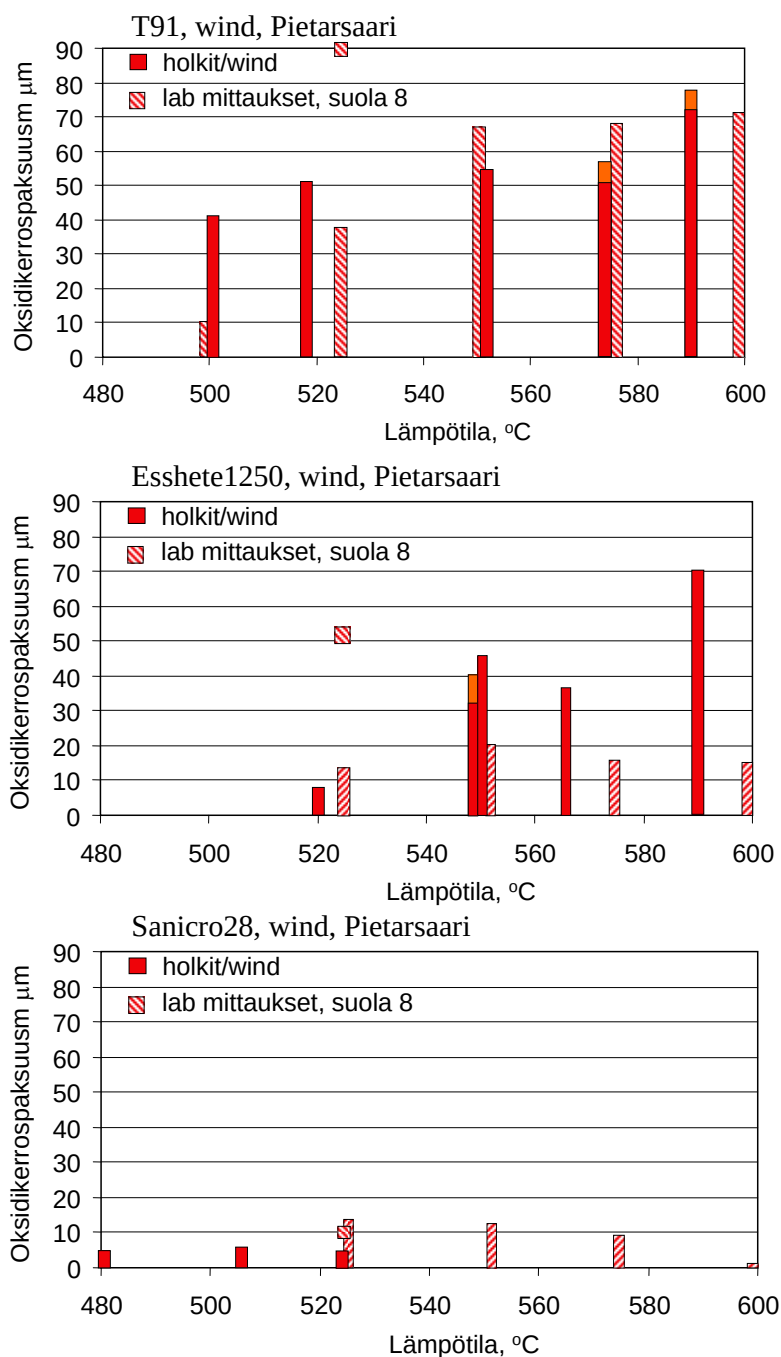
**Kuva 20.** Pietarsaaren mittausten T91 (ylempi kuva), Esshete1250 (keskimmäinen kuva) sekä Sanicro28 (alempi kuva) terästen näyteholkkien tulopuolten oksidikerrospaksuuksia (kuvien yksiväriset pylväät) verrattu laboratorio-olosuhteissa suolan 8 (0.2 paino-% Cl, 10 paino-% K) kanssa altistettujen vastaavien terästen oksidikerrospaksuuksiin sekä viikon (kuvien raidalliset pylväät) että 4n viikon (kuvien raidallinen neliö) altistuksen jälkeen.

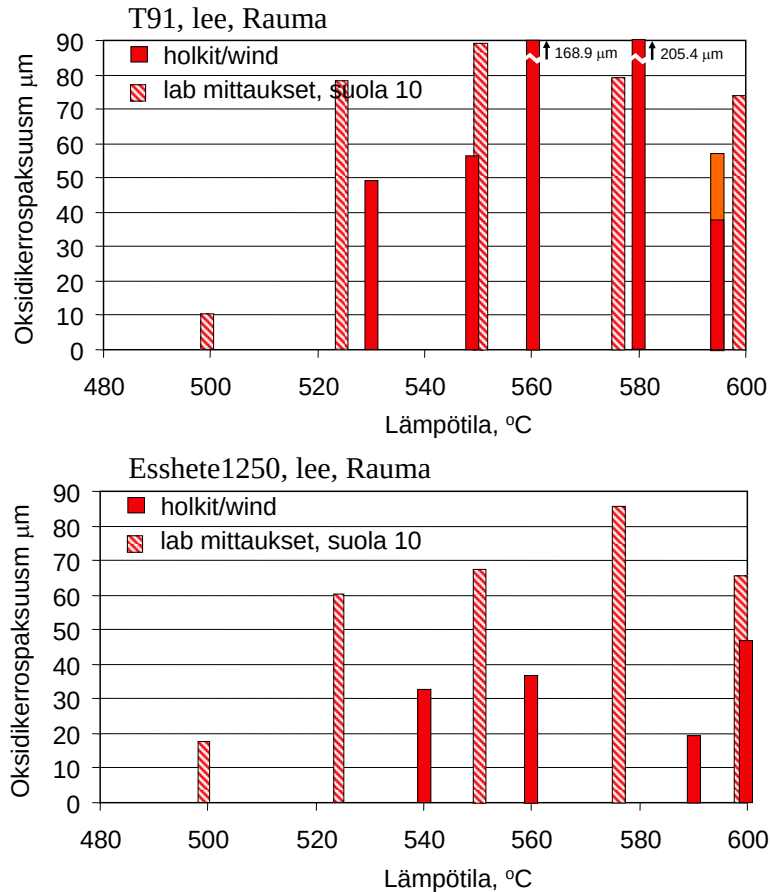
Myös nämä kuvat osoittavat että kattilamittauksissa saavutetut oksidikerrospaksuudet vastaavat kohtalaisen hyvin laboratoriomittauksia.

**Kuva 21.** Rauman mittausten T91 (ylempi kuva) sekä Esshete1250 (alempi kuva) terästen näyteholkkien jättöpuolen oksidikerrospaksuuksia (kuvien yksiväriset pylväät) verrattu laboratorio-olosuhteissa suolan 10 (1.2 paino-% Cl, 10 paino-% K) kanssa altistettujen vastaavien terästen oksidikerros-paksuuksiin sekä viikon (kuvien raidalliset pylväät) että 4n viikon (kuvien raidallinen neliö) altistuksen jälkeen. Sanicro 28 teräksestä ei saatu Raumalla näytettä sondin rikkoutumisen takia.

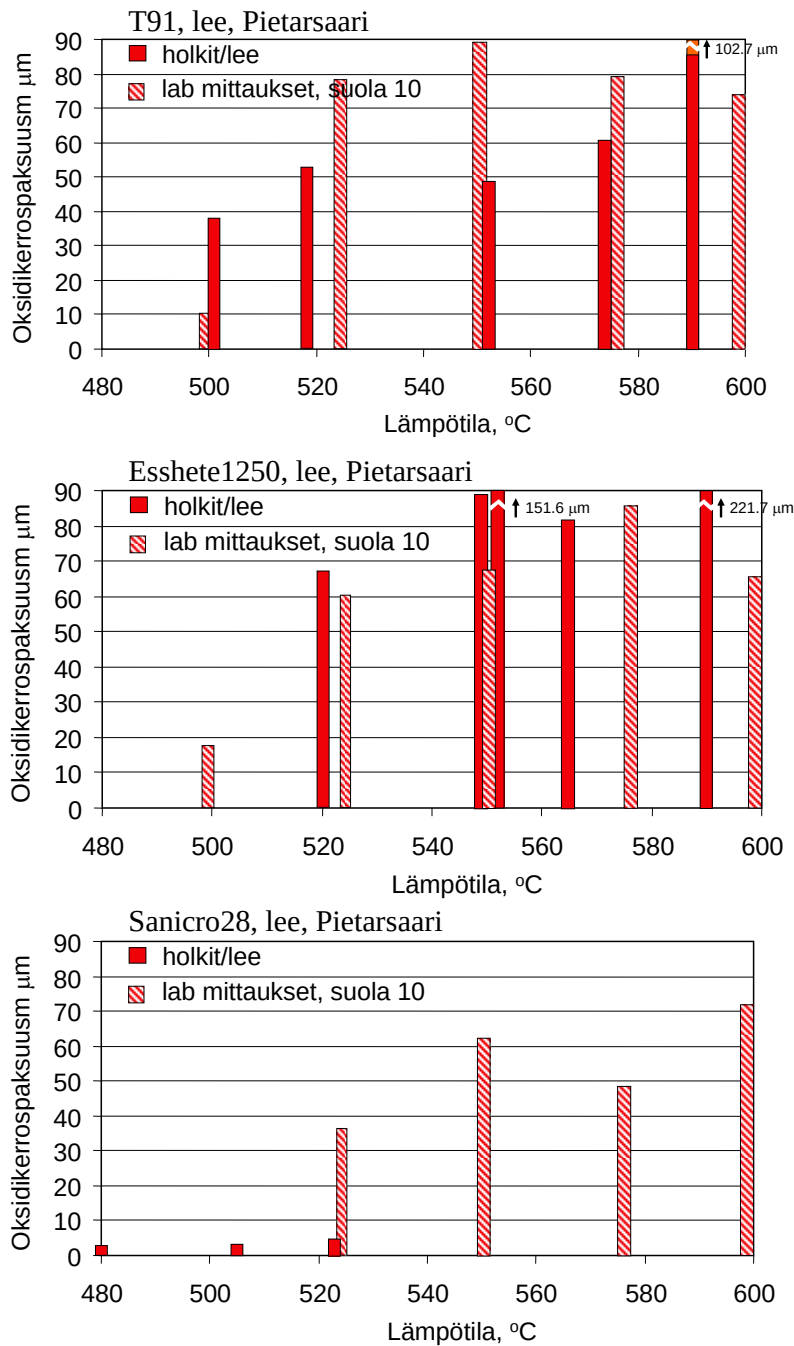
**Kuva 22.** Pietarsaaren mittausten T91 (ylempi kuva), Esshete1250 (keskimmäinen kuva) sekä Sanicro28 (alempi kuva) terästen näyteholkkien jättöpuolten oksidikerrospaksuuksia (kuvien yksiväriset pylvää) verrattu laboratorio-olosuhteissa suolan 10 (1.2 paino-% Cl, 10 paino-% K) kanssa altistettujen vastaavien terästen oksidikerrospaksuuksiin sekä viikon (kuvien raidalliset pylvää) että 4n viikon (kuvien raidallinen neliö) altistuksen jälkeen.
