| Laitos Station<br><b>Botnia Kemin tehta, Soodakattila SK1</b> | | Valmistaja, asentaja Manufacturer, Installed by<br><b>Metso Power</b> | |
| Tarkastuskohde Inspection object/ Tarkastuslaajuus Extent of inspection<br><b>Voimalaitos/ Soodakattila SK1</b><br><b>Vuoto, Ekonomaiseri 1 alapää</b> | | | |
| Tarkastuspvm. Inspection date<br><b>18.7.2009</b> | Piirustus nro Drawing no. | Osa nro Item no. | |

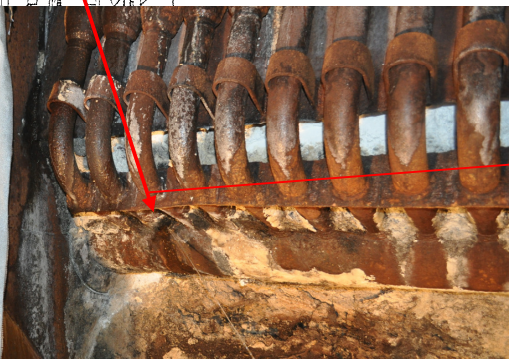
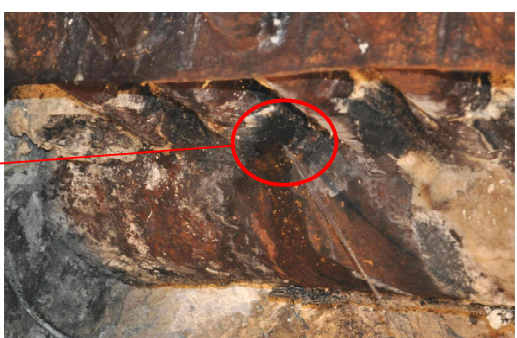
| | | <p><b>Soodakattila SK1, Ekonomaiseri 1 vuoto 18.7.2009.</b><br/> <b>Eko1 alapäässä todettu vuoto, vuotanut putki on toinen putki laskettaessa oikealta seinältä. Vuotokohta on alapään tukilta lähtevästä hitsistä noin 10mm:n päässä. Vuotoalueella todettiin voimakasta ohentumaa. Vuotokohta hiottiin ja täytehitsattiin siten että päästiin noin 3 mm:n ainepaksuuteen.</b><br/> <b>Hitsaus tarkastettiin pt-menetelmällä.</b><br/> <b>Hiottiin mittapisteet oikealta seinältä laskettaessa viidestä putkesta vastaavasta kohdasta sekä ylempää. Todettiin mitatuissa kohteissa ohentumaa tukille menevien hitsien lähistöllä, tulokset 2,8-3,2 mm (sekä vuotokohta).</b><br/> <b>Muilta osin tulokset 4,3-4,5 mm.</b><br/> <b>Seisakissa lienee syytä harkita kaikkien vastaavien kohtien puhdistusta ja tarkastamista.</b><br/> <b>ks. liite 1, valokuvia, Liite 2, mittatuloksia.</b></p> | |
