# FAILURE REPORT

Kaukopää SK 5

Prepared by: Lasse Koivisto  
Date: 22.2.2011

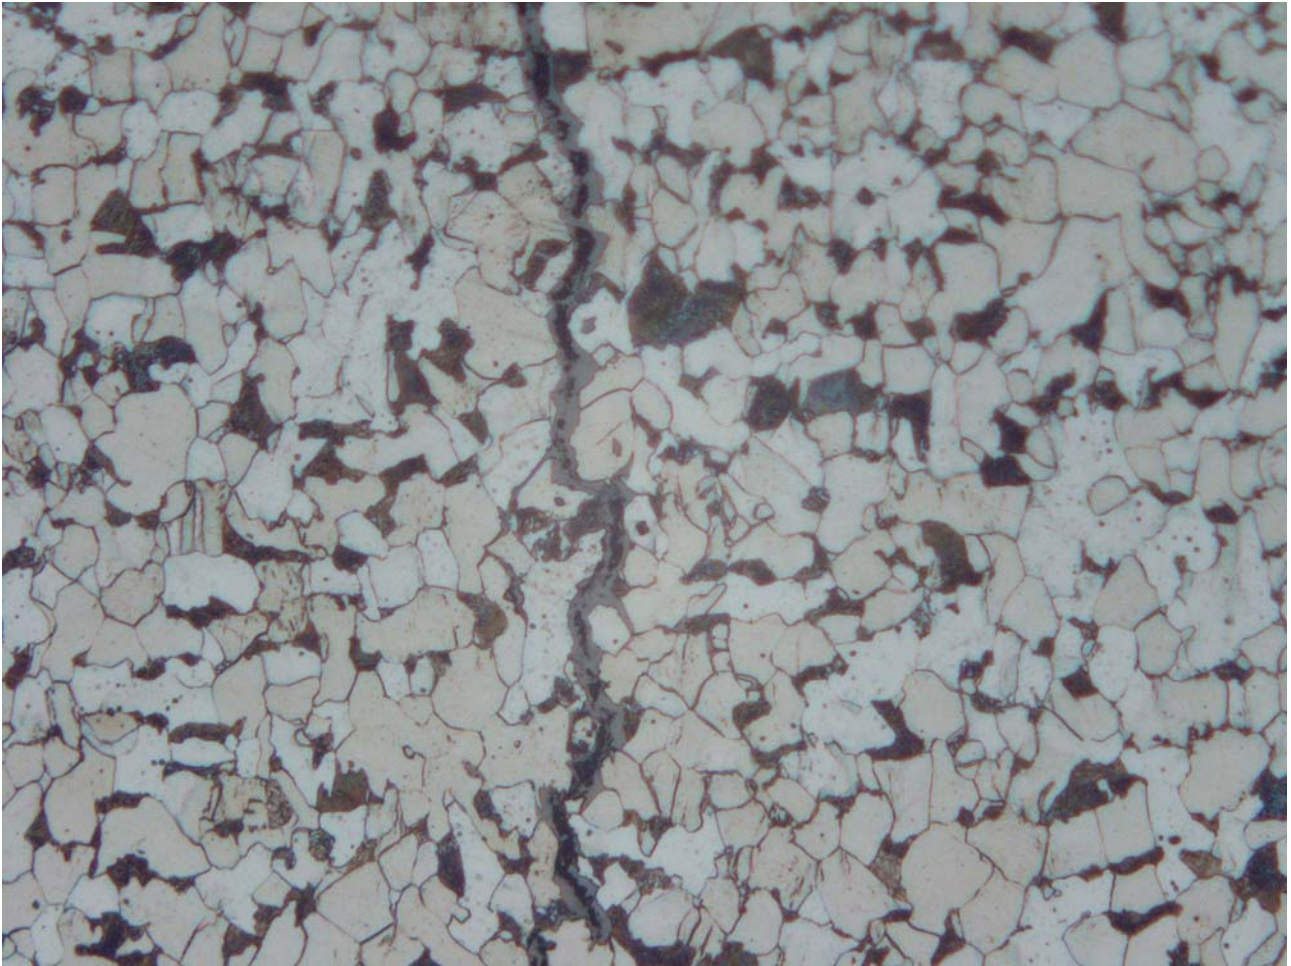
Kattilanhoitaja havaitsi kierroksellaan että 7 krs vasemmalla seinällä nuohoin 15 alla olevan miesluukun vierestä eristeiden alta puhalttaa höyryä.

Eristykset purettiin ja todettiin että vuoto on luukun oikeanpuoleisessa ohitusputkessa. Kattila ajettiin alas ja pestiin. Massauksien poiston jälkeen paljastui vuotokohta, neljäs ohitusputki.

Vuoto oli n.30mm pitkä särö putken pituus suunnassa.

Vuoto oli niin hankalasti korjattavissa, että päätettiin poistaa koko luukku ja korvata se 9-putkisella suorapanelilla. Korjaus varmistettiin koeponnistuksella 75 bar.
