**Suomen Soodakattilayhdistys ry**

**Soodakattiloiden käynninaikaiset  
tiivetydenvalvontajärjestelmät**

**Timo Karjunen, Varo Oy  
19.9.2017**

**Raportti 6/2017**

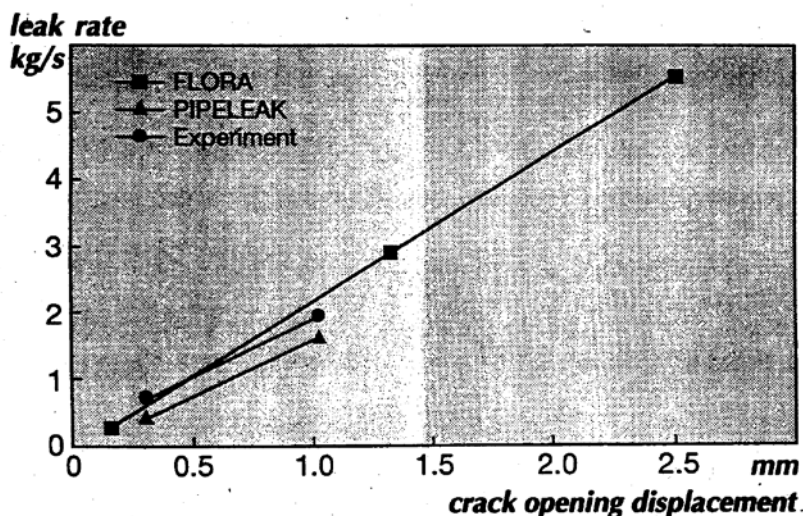
Kuva 6. Vuotovirtaus 88,9 x 5,6 mm putkesta, jossa oli 100 mm pitkä poikittainen särö ja jonka paine oli 105 bar, erilaisilla taivutuksilla [1].

Kuvan 6 tulosten mukaan särön aiheuttama vuoto on korkeintaan luokkaa 0,2 kg/s särön ollessa kiinni, mutta särön avautuessa vuoto kasvaa useisiin kiloihin sekunnissa.

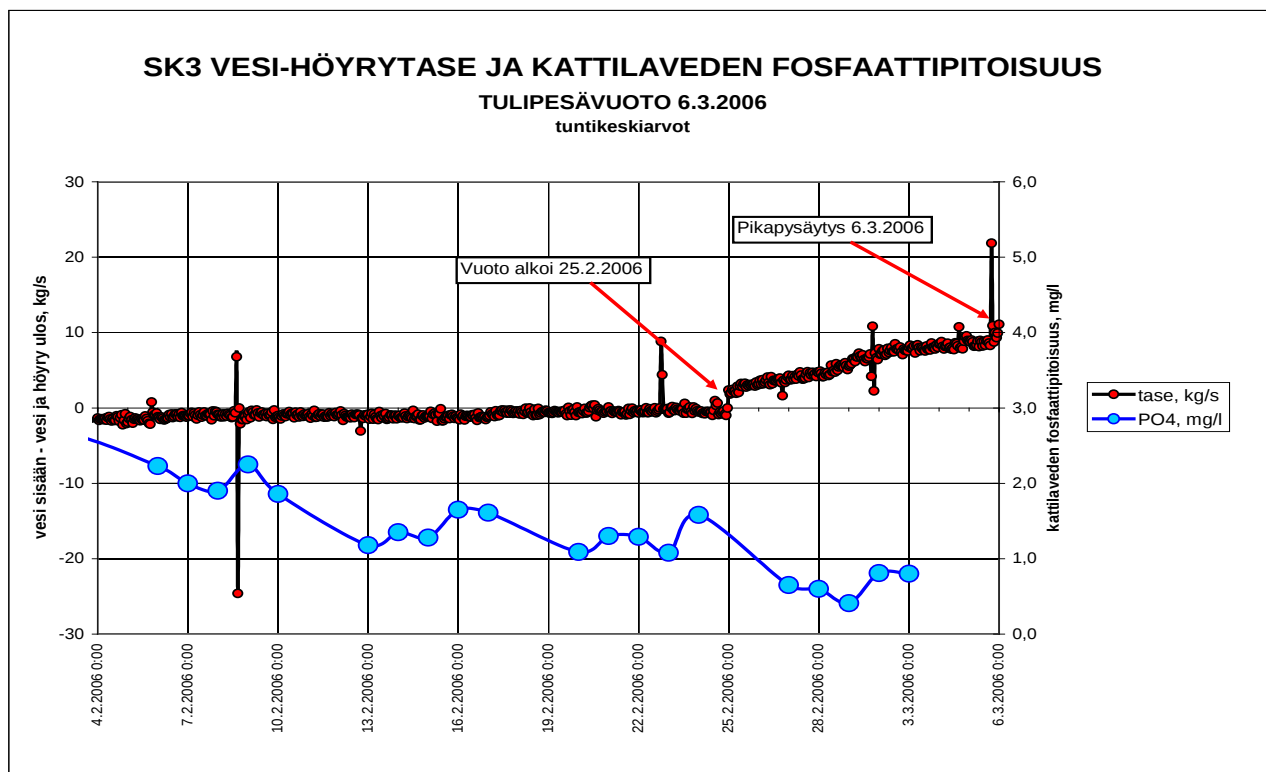
Kuva 8. Syöttövesi-höyryero ja kattilaveden fosfaattipitoisuus UPM Kaukaalla 4.2. – 6.3.2006

Kuvan 8 tekstin mukaan vuoto alkoi 25.2., jolloin ero kasvoi hyppäyksellisesti noin 3 kg/s. Kuvassa näkyy syöttövesi-höyryerossa pienempi muutos kuitenkin jo 6.2.2006, jolloin syöttövesi-höyryero kasvoi noin 0,5 kg/s. Samaan aikaan myös kattilaveden fosfaattipitoisuus alkoi laskea, joten on todennäköistä, että muutos syöttövesi-höyryerossa on vuodon aikaansaama. Vuoto kasvoi hyvin hitaasti 25.2. saakka, jolloin syöttövesi-höyryeron trendissä näkyy selvä pomsahdus. Tämän jälkeen vuoto kasvoi huomattavasti nopeammin, noin 0,7 kg/s vuorokaudessa, reilun viikon ajan kunnes se oli noin 10 kg/s. Tässä vaiheessa vuoto sai aikaan niin vakavan kiertohäiriön ko. seinäputkessa, että putki ylikuumeni ja repesi compound- ja hiiliteräspotken sauman yläpuolelta (mustalta osalta) 6.3. Ensimmäisen vuodon aiheuttanut vaurio on esitetty kuvassa 9.

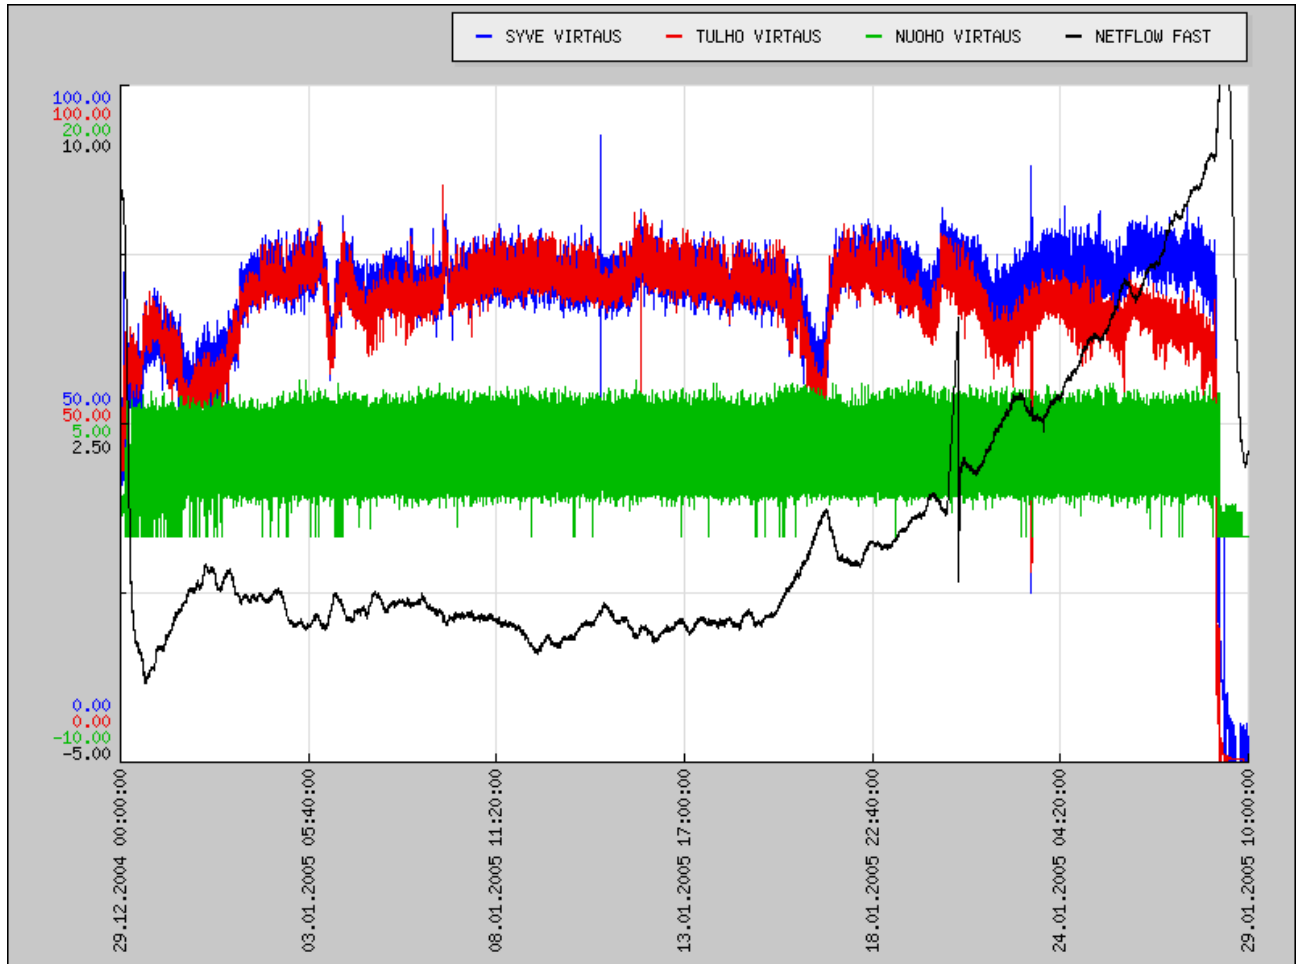
**Kuva 11. Syöttöveden, höyryn, nuohoushöyryn ja syöttövesi-höyryeron trendit Stora Enson Veitsiluodon tehtaalla soodakattilassa 29.12.2004 – 29.1.2005**

Syöttövesi-höyryeron trendin perusteella arvioiden vuoto alkoi 15. - 16.1., jolloin ero kasvoi noin 1,0 kg/s verran. Vuoto kasvoi 18. - 24.1. noin 0,8 kg/s vuorokaudessa, jonka jälkeen kasvu nopeutui ollen loppujakson noin 1,1 kg/s vuorokaudessa. Ennen alasajo vuoto oli noin 10 kg/s.

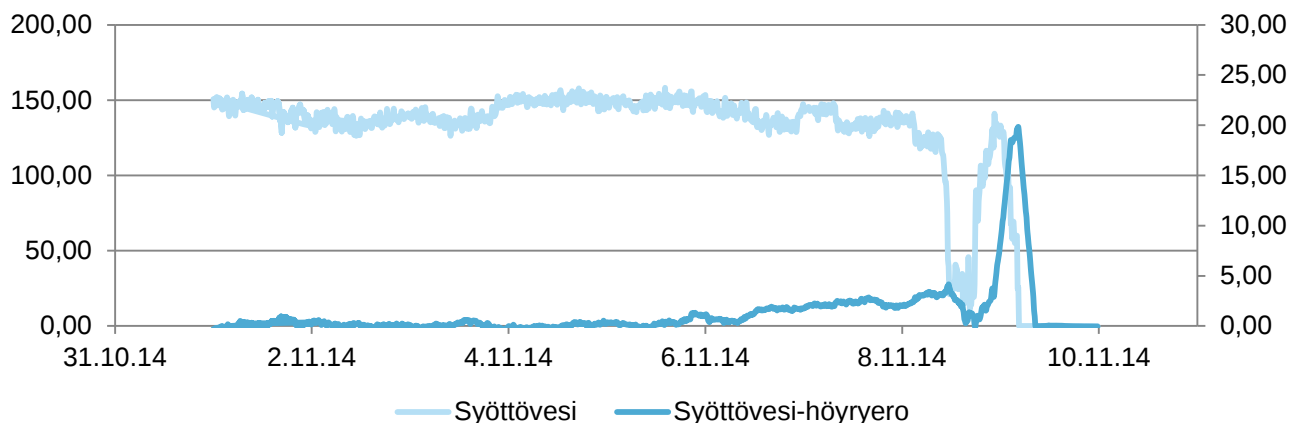
**Kuva 14. Syöttövesivirtaus (kg/s) ja syöttövesi-höyryero (kg/s) 31.10. – 10.11.2014 aasialaisessa soodakattilassa**

Syöttövesi-höyryeron mukaan kattilan seinäputkeen tuli pieni vuoto hieman ennen puoltapäivää 6.11., jolloin ero kasvoi noin 1,5 kg/s. Ero kasvoi kaksinkertaiseksi kahden seuraavan vuorokauden aikana. Kattilan kuorma laski 8.11. kun lipeän poltto katkaistiin noin kahdeksan tunnin ajaksi. Varsinainen repeämä tapahtui neljä tuntia sen jälkeen kun lipeän poltto oli aloitettu uudelleen ja kattila oli taas täydessä kuormassa. Repeämän seurauksena syöttövesi-höyryero kasvoi arvosta 3,3 kg/s arvoon 20 kg/s. Kattilassa oli siten pieni vuoto 2,5 vuorokauden ajan ennen repeämää.

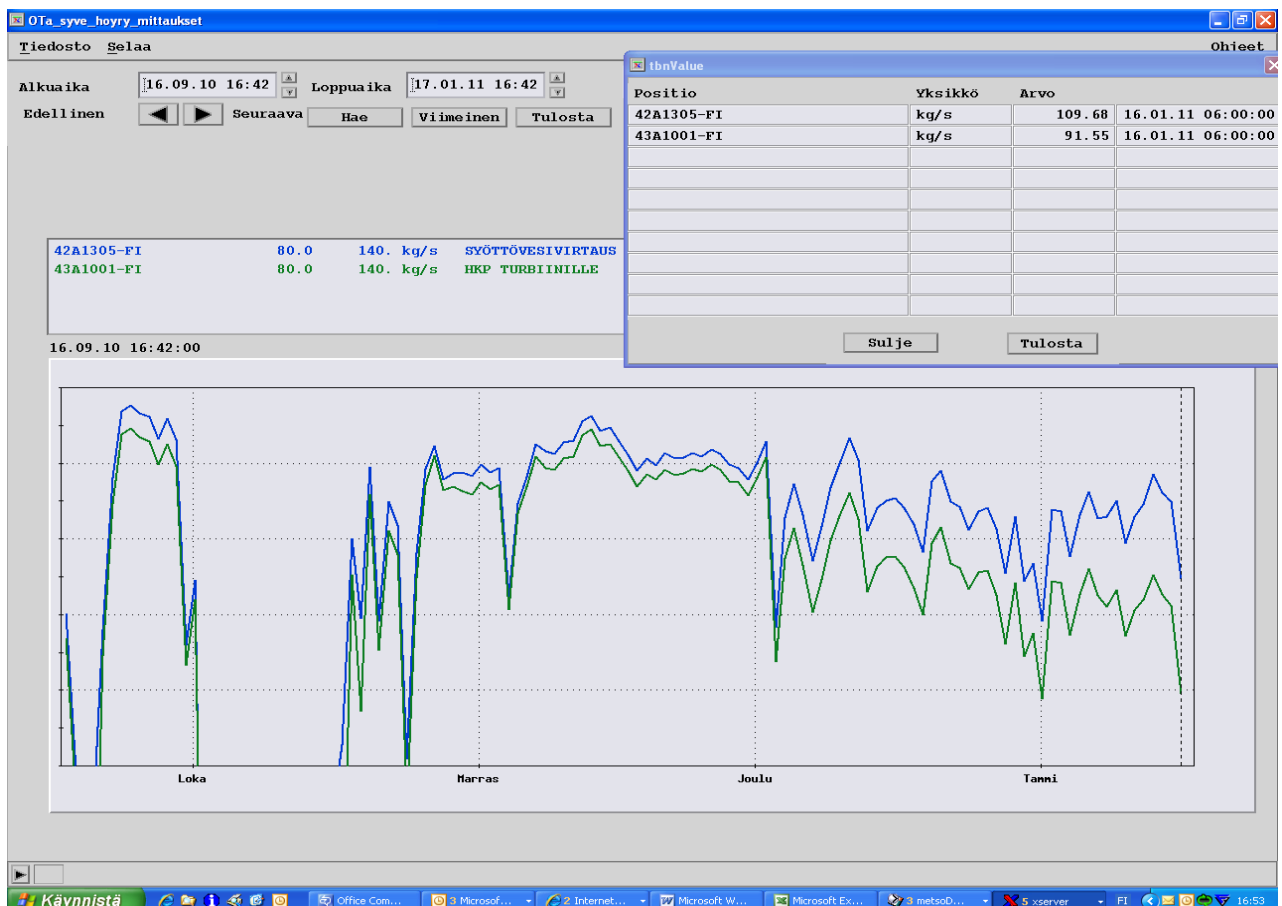
Kuva 16. Syöttöveden ja höyryn trendit MF Rauman soodakattilassa 16.9.2010 – 16.1.2011.

Trendien perusteella näyttäisi syöttövesi-höyryero olleen Raumalla ennen joulukuuta 2010 noin 2,5 kg/s, mutta joulukuun alussa tapahtuneen kuormanpudotuksen yhteydessä ero näyttää pomsahtavan arvoon 6,4 kg/s eli kasvua on noin 4 kg/s verran. Tämän jälkeen vuoto kasvoi tasaisesti lähes 1,5 kk ajan olleen 16.1. noin 15,6 kg/s. Vuoto kasvoi noin 0,35 kg/s vuorokaudessa.

Raumalla vuoto havaittiin, kun verhoputken vuoto suuntautui verhojen läpivientiin ja muurauksen syöpyessä vuoto näkyi kattilan ulkopuolella. Vaurion aiheuttaja oli kattoon ja tulistimiin muodostunut suolakami, joka pudotessaan rikkoi elementtien 15 ja 16 putkia. Elementin 15 ylimmässä putkessa alapuolinen evä oli painunut putken sisään ja aiheuttanut vuodon. Vuotosuihku oli osunut viereiseen elementtiin 14 kuluttaen reiän toiseksi ylimpään putkeen.

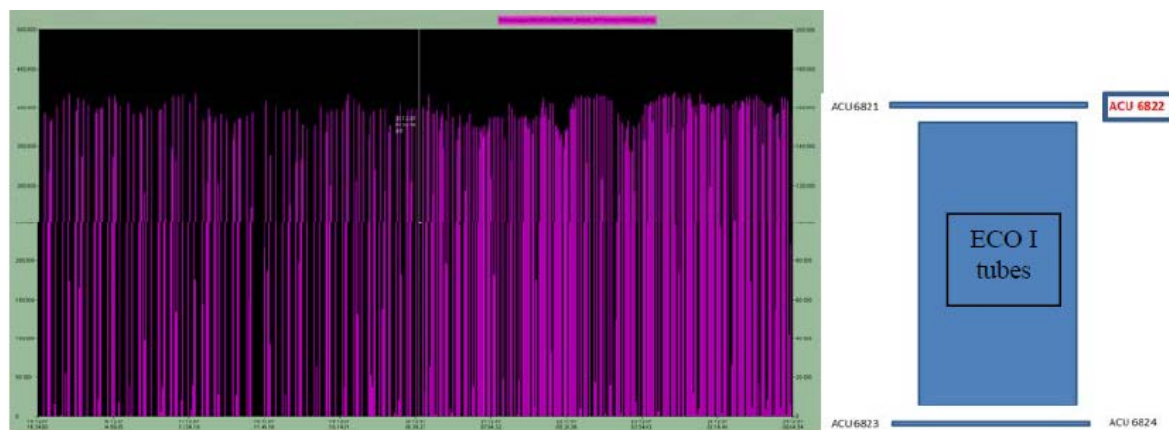
**Kuva 26. Ekonomaisierin yläjakotukin oikeanpuoleisen päädyn akustisen emission anturin näyttämä 15.12. – 25.12.**

Andritzin mukaan akustinen emissio indikoi ko. tapauksessa vauriosta viisi vuorokautta ennen varsinaisen vuodon alkua ja 15 vuorokautta ennen kuin vuoto oli havaittavissa tuhkan kosteutena. Ko. anturin signaalien amplitudi kasvoi jo joulukuun 20. päivästä lähtien, ks. kuva 26. Signaalitaso ei tuolloin kuitenkaan ollut jatkuvasti korkea, joten kyse ei ollut vuodosta.

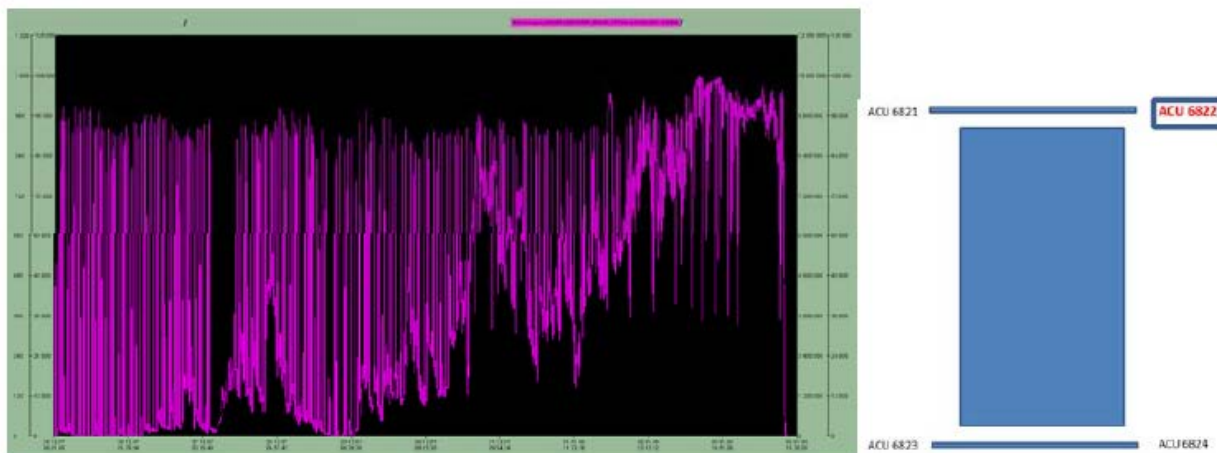
**Kuva 27. Ekonomaiserin yläjakotukin oikeanpuoleisen päädyn akustisen emission anturin näyttämä 25.12. – 4.1. (alasajoon saakka)**

Jatkuvasti koholle signaalitaso jäi 26.12. lähtien, kuva 27., indikoiden vuodon alkamisesta.

Vuodon aiheuttama akustinen emissio oli havaittavissa myös muilla antureilla, mutta niiden signaalitaso oli matalampi, joten tuloksista voitiin päätellä, että vuoto on lähinnä yläjakotukin oikeanpuoleista anturia.

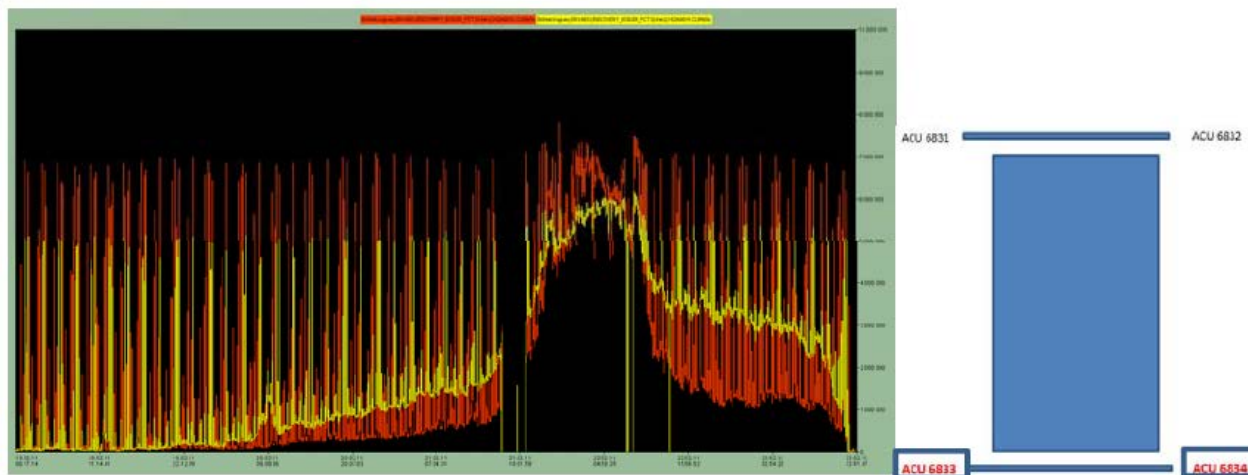
**Kuva 32. Eko-2:n alajakotukin akustisen emission antureiden signaalit 19. – 23.2.2011**

Akustisen emission järjestelmän 2-ekon alajakotukin antureiden signaalitasoissa havaittiin 11.2. muutoksia, joiden perusteella tehdasta varoitettiin tulevasta vuodosta ekossa. Vuoto havaittiin yhdeksän päivää myöhemmin jatkuvasti koholla olleiden signaalien perusteella (ks kuva 32) ja päivä myöhemmin tuhkan kosteuden perusteella.

Yläjakotukin antureiden signaalitasoissa ei ollut havaittavissa yhtäjaksoista korkeaa signaalia, joten vuodon voitiin päätellä olevan lähellä alajakotukin antureita. Vuoto paikantui alajakotukkiin, ks. kuva alla.
