**Suomen Soodakattilayhdistys ry**

**Sulakourujen materiaalitutkimus**

**Raportti 2/2020**

# Sulakourujen materiaalitutkimus

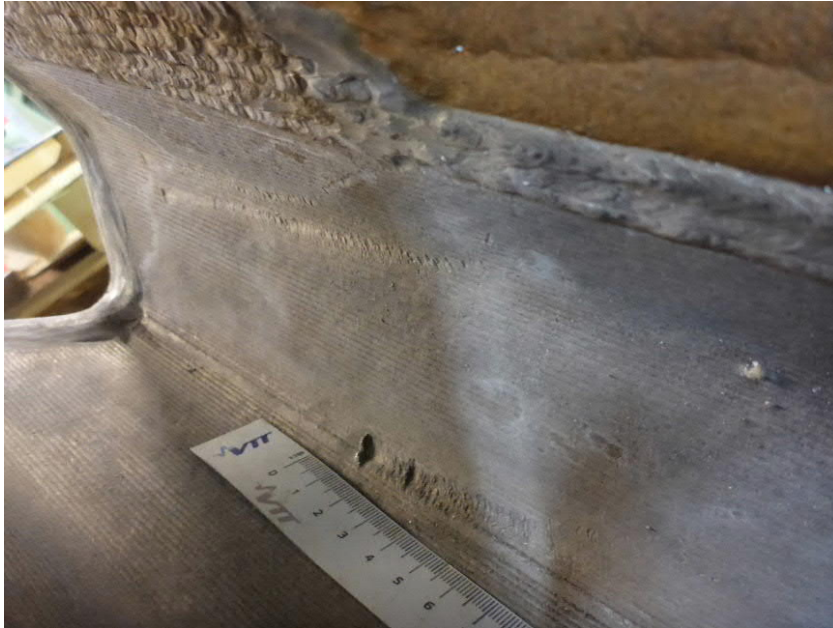
Tutkimuksiin toimitettiin Andritzin valmistamat laserpinnoitetut sulakourut 1 ja 4, tästä eteenpäin nimetty Enocell 1 ja Enocell 4 (Kuva 4 - Kuva 7). Kourut olivat olleet käytössä 12 kuukautta. Tutkimuksiin toimitetut kourut olivat erittäin hyvässä kunnossa. Kouruosalla ei havaittu säröjä eikä syöpymää havaittu jättöpäädystä. Ainoat havainnot olivat kourun rassauksen jättämät jäljet kouruosan seinämällä lähellä lähtöpäätä. Jäljet olivat selvemmät sulakourussa Enocell1 (Kuva 5 ja Kuva 7).

Kuva 5. Rassauksen jättämiä jälkiä sulakourussa Enocell1

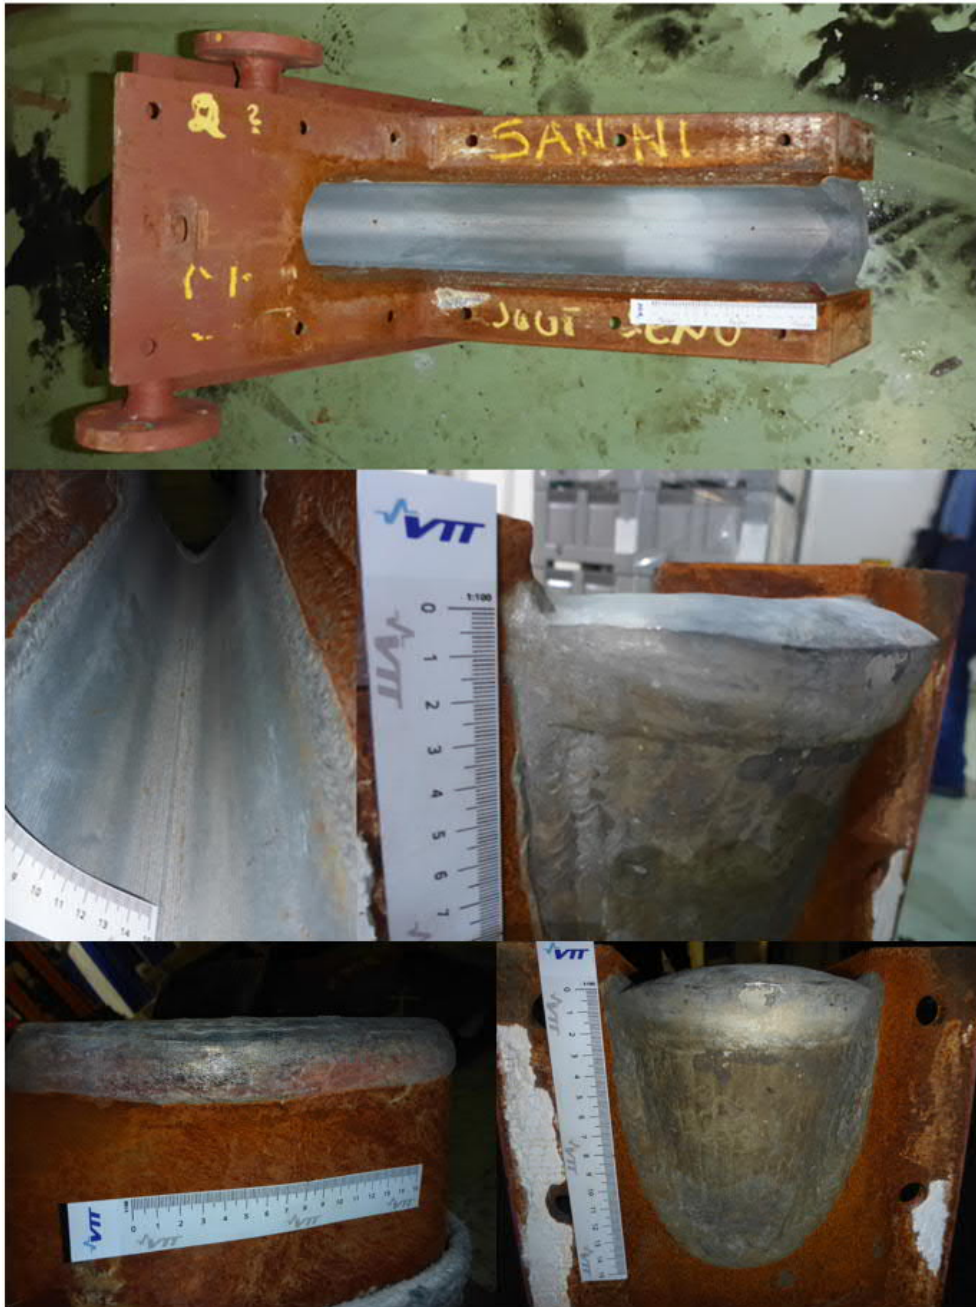
Tutkimuksiin toimitettiin Andritzin valmistamat laserpinnoitetut kourut 2 ja 6, tästä eteenpäin nimetty Joutseno 2 ja Joutseno 6 (Kuva 8 ja Kuva 9). Kouruissa oli aiemmin havaittu ongelmia, joiden syyksi on määritelty liian lämpimän jäähdytysveden aiheuttama säröily. Nyt tutkimuksiin toimitetuilla sulakouruilla oli takanaan vain noin kuuden kuukauden ajojakso, mikä osaltaan on voinut vaikuttaa siihen, ettei näissä kouruissa havaittu kuin pieniä säröjä sulakourun reunoilla.

Kuva 8. Tutkimuksiin toimitettu sulakouru (Joutseno 2)

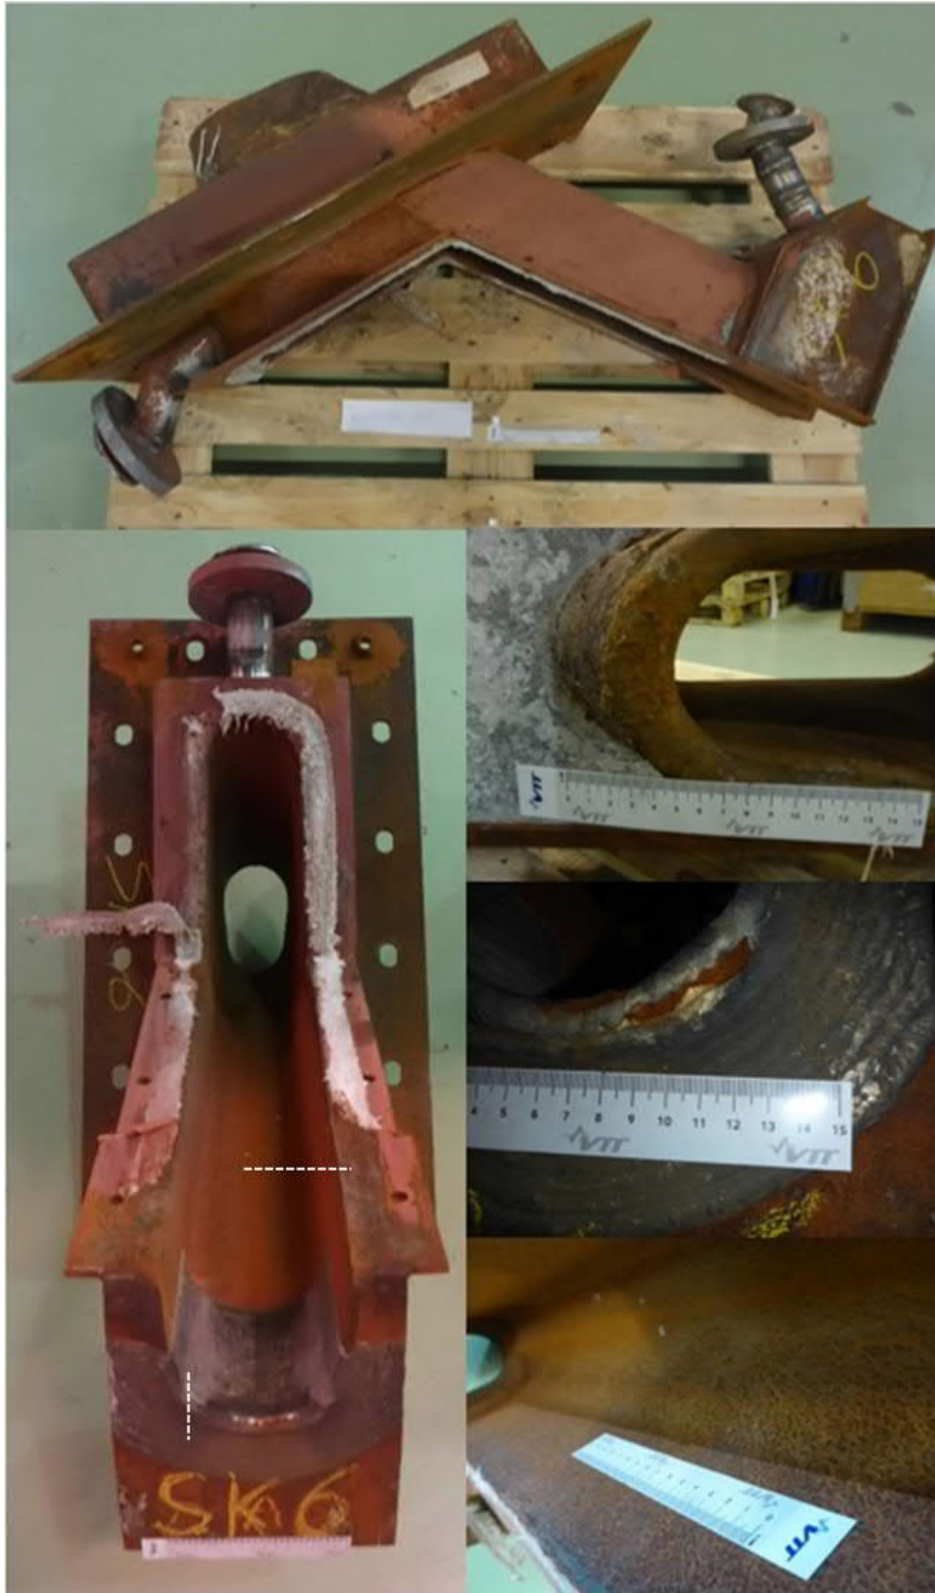
Kaukopäästä tutkimuksiin toimitettiin kaksi kourua; yksi Andritzind compound -kouru SK5:lta sekä yksi jättöpäästä pinnoitettu Valmetin sulakouru SK6:lta, tästä lähtien Kaukopää SK5 ja Kaukopää SK6. Kyseiset sulakourut olivat olleet käytössä 12 kuukautta. Kaukopää SK5:ssä havaittiin kourun seinämällä pieniä säröjä (Kuva 12). Kaukopää SK6:ssa havaittiin jättöpäädysssä syöpymiä (Kuva 13). Nämä kourut valittiin tarkempaan tutkimukseen.

Kuva 13. Tutkimuksiin toimitettu kouru (Kaukopää SK6). Poikkileikkaushieiden paikat ovat merkitty vasempaan alakuvaan valkoisella katkoviivalla.

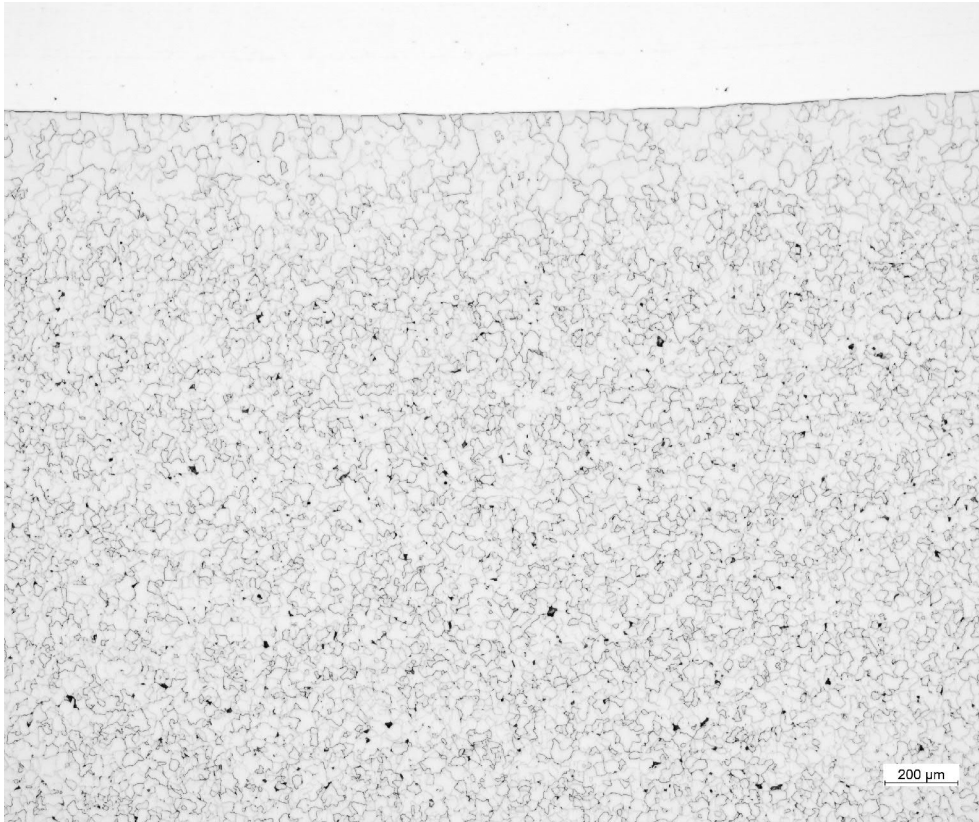
Kaukopää SK5 sulakourun pohjalta tehdyssä poikkileikkausnäytteessä havaittiin pinnoitteen puolella noin 55  $\mu\text{m}$  matkalla karbideja raerajoilla sekä perusaineen puolella noin 200  $\mu\text{m}$  hiilenkatovyöhyke. Pinnoitteen ulkopinta oli verrattain tasainen ja siinä havaittiin vain hyvin matalia pieniä säröjä. Pohjan sisäpinnalla vesikierron puolella havaittiin yhtenäinen < 10  $\mu\text{m}$  paksu oksidi sekä satunnaisia noin 60  $\mu\text{m}$  kokoisia oksidisaarekkeitä. Perusaineen

*Kuva 16. Kaukopää SK5 pinnoite-perusainerajapinta sulakourun pohjalta, perusaine syövytetty*

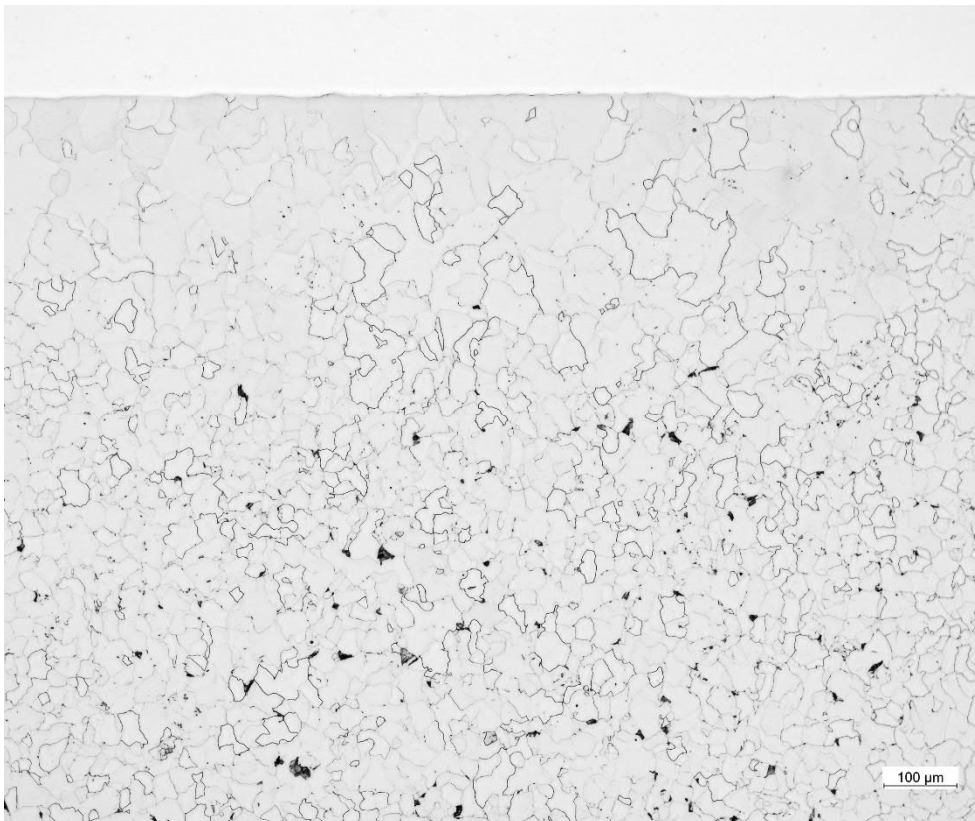
hiilenkatovyöhyke. Pinnoitteen ulkopinta oli verrattain tasainen ja siinä havaittiin vain hyvin matalia pieniä säröjä. Seinämän sisäpinnalla (vesikierron puoleisella pinnalla) havaittiin ohut  $< 10 \mu\text{m}$  yhtenäinen oksidikerros ja lisäksi satunnaisia noin  $75 \mu\text{m}$  paksuja oksidisaarekkeita. Mikrorakenne oli ferriittis-perliittinen (perliittialueiden vähäisyys viittaa niukkahiiliseen seokseen) eikä mikrorakenteessa havaittu hajaantumista (Kuva 20 - Kuva 25).

Kuva 22. Kaukopää SK5 pinnoite-perusainerajapinta sulakourun seinämältä, perusaine syövytetty

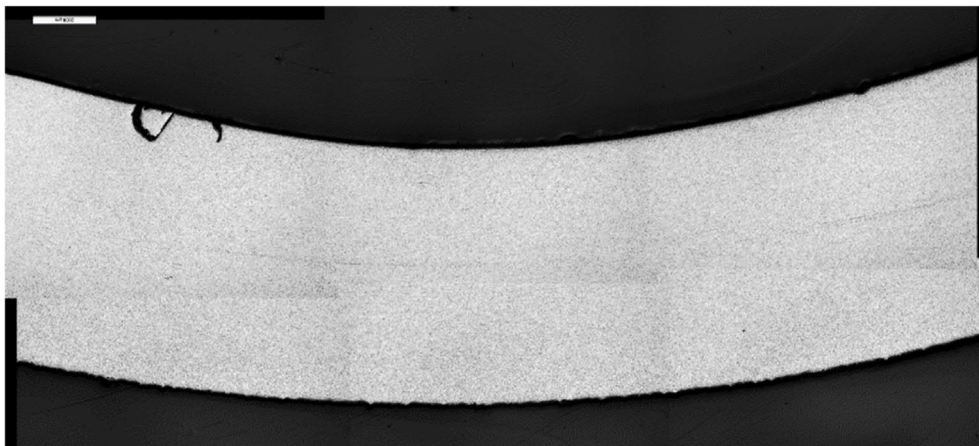
Kemi 5 sulakourun pohjan pinnoittamattomalta osalta tehdyssä poikkileikkausnäytteessä havaittiin säröjä; yksittäinen noin 750 µm syvä särö sekä pienempiä säröjä, joiden syvyys oli noin 50 - 100 µm. Säröjä oli harvemmassa kuin Kemi 3 sulakourun pohjalla. Säröjen sisällä havaittiin oksidi/korroosiotuotetta. Kourun pohjalla sisäpinnalla, vesikierron puolella, havaittiin epätasainen noin 75 µm paksu oksidikerros. Kourun mikrorakenne oli ferriittis-perliittinen eikä siinä havaittu lämpökuorman aiheuttamaa rakenteen hajaantumista (Kuva 57 - Kuva 60).

Kuva 57. Kemi 5 poikkileikkaus kourun pohjalta, sisäpinta (vesikierron puoleinen pinta) alhaalla

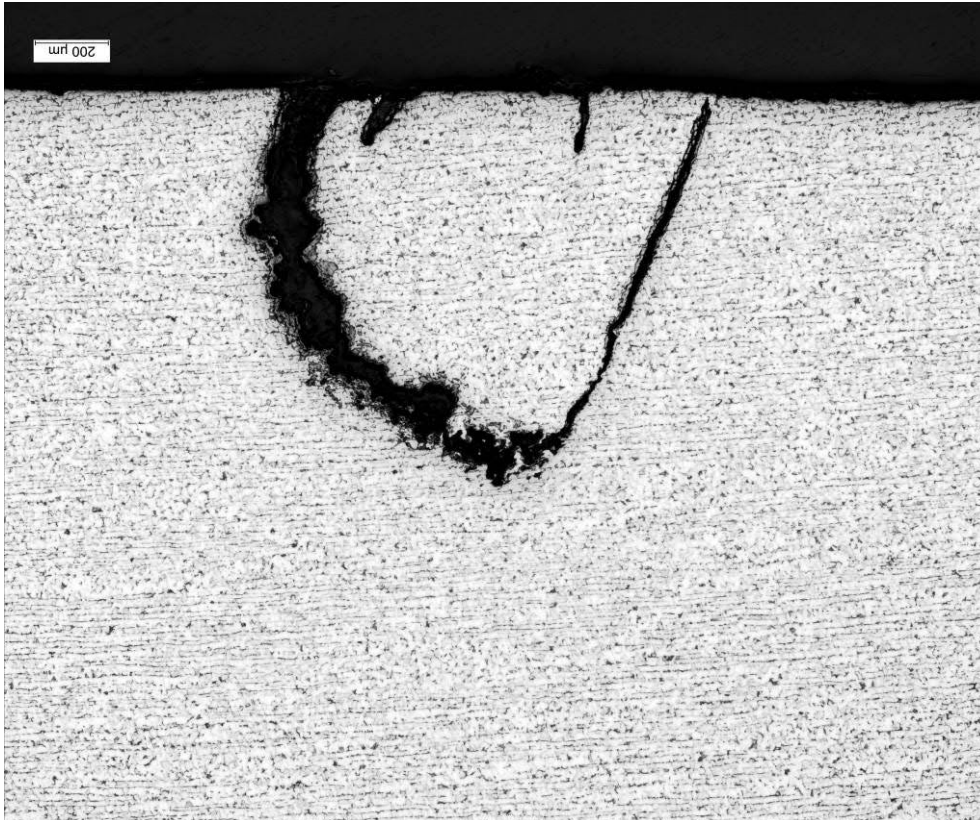
*Kuva 58. Kemi 5 särö kourun pohjan ulkopinnalla*

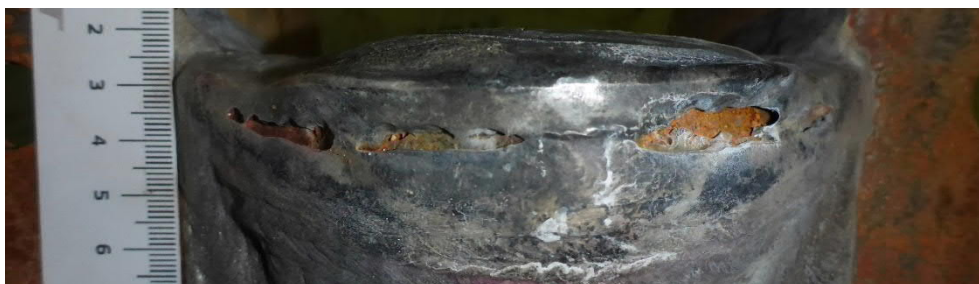
tarkastuksessa kourussa Oulu 1 havaittiin jättöpäässä syöpymää ja kourussa Oulu 4 säröjä seinämillä.

Kuva 76. Oulu 1 jättöpäädyn alapinta. Pinnoite syöpynyt puhki paljastaen perusaineen.

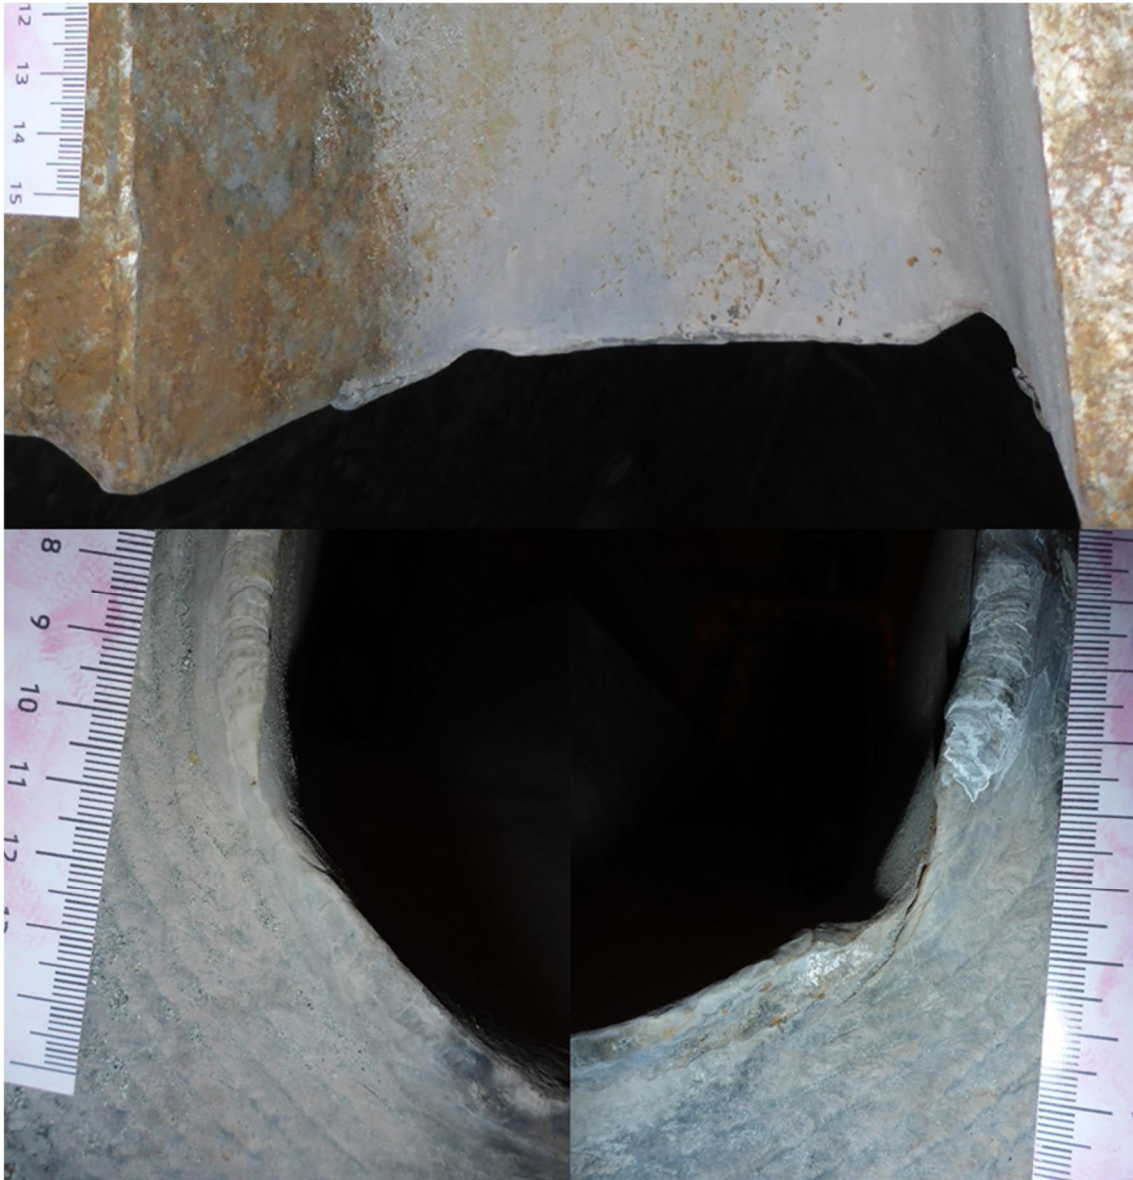
Rauman sulakouruille Rauma 1, Rauma 3 ja Rauma 6 tehtiin visuaalinen tarkastus MF Rauman tiloissa. Valmetin valmistamista kouruista 2 (Rauma 1 ja Rauma 6) olivat ajokaudelta 2017-2018 ja näistä kouruista oli pinnoitettu vain jättöpääty. Kouru Rauma 3 oli ajokaudelta 2018-2019, tästä oli pinnoitettu jättöpäädyn lisäksi noin 7 cm kourun pohjaa. Kouruista Rauma 1 oli hyvässä kunnossa eikä siinä ollut havaittavissa säröjä tai merkittävää syöpymistä jättöpäädystä. Kuoruissa Rauma 3 ja Rauma 6 oli havaittavissa syöpymää jättöpäädissä, joka oli selvästi syvempää ajokaudella 2018-2019 käytössä olleella kourulla Rauma 3. Syöpymät sijaitsivat samoilla kohdilla ja syöpymä oli molemmissa kouruissa syvempää kourun oikealla puolella jättöpäädystä katsottuna.

Kuva 137. Sulakourun Rauma 6 jättöpääty

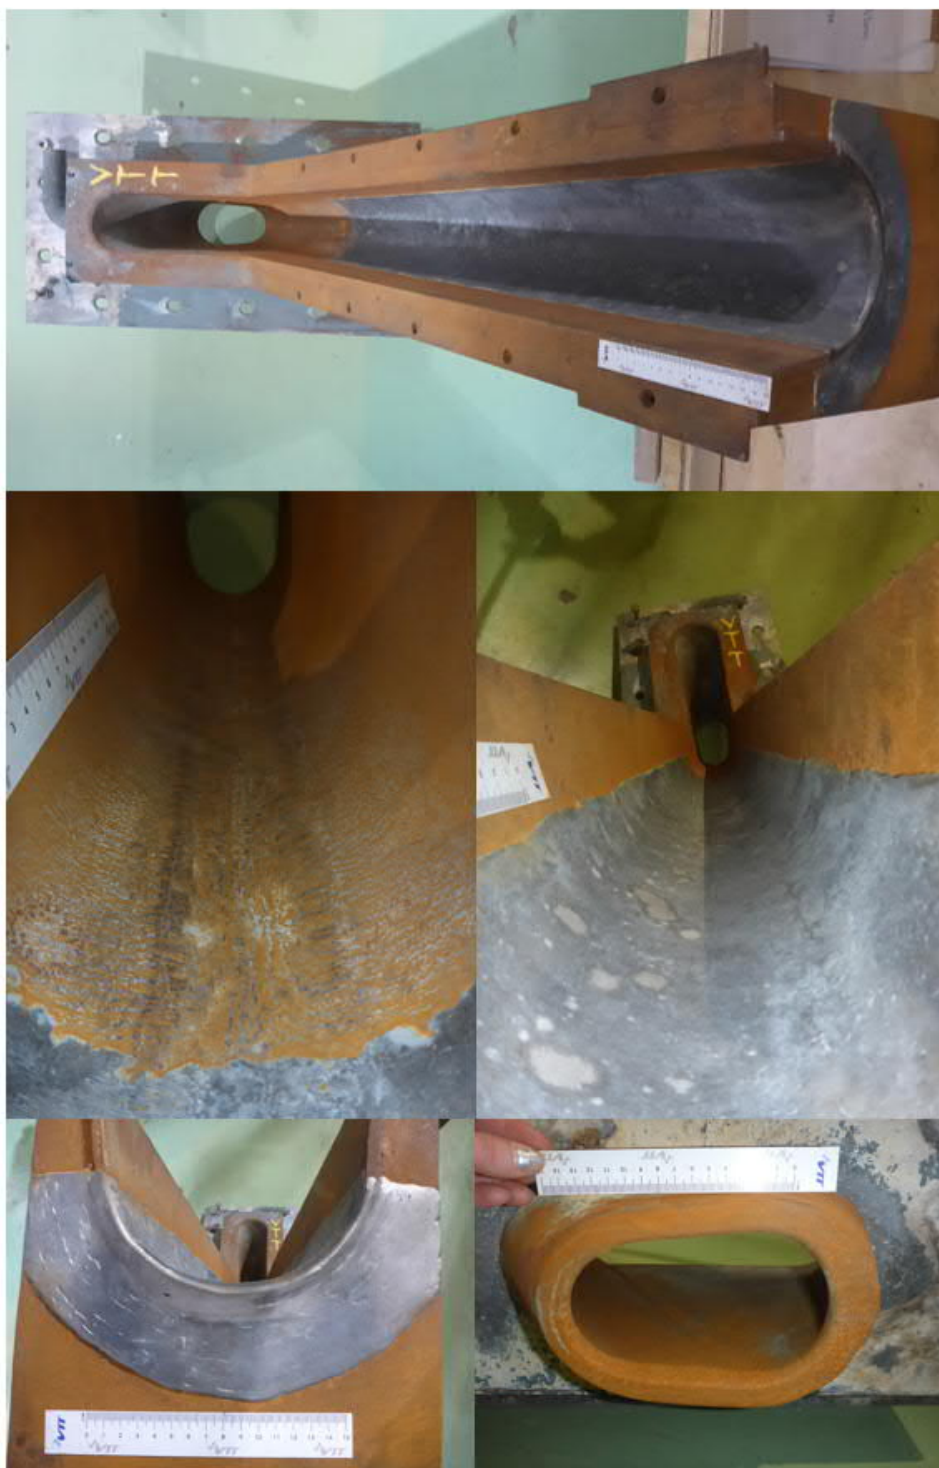
Sunilasta tutkimuksiin toimitettiin kaksi Valmetin kourua, SK10:stä ja SK11:sta, tästä eteenpäin Sunila SK10 ja Sunila SK11 (Kuva 140 ja Kuva 141). Kourujen ajoaika oli ollut 12 kuukautta. Kourujen jättöpäädyt sekä osa kourun pohjasta olivat pinnoitettuja. Visuaalisessa tarkastuksessa havaittiin syöpymiä Sunila SK11:n jättöpäässä. Sunilassa on aiemmin ollut suuria ongelmia sulakourujen pohjan säröilyn kanssa ja kokeilussa on ollut useita eri materiaaliratkaisuita. Kuitenkin nyt tutkimuksiin tulleet kourut olivat verrattain hyvässä kunnossa.

Kuva 140. Tutkimukseen toimitettu kouru (Sunila SK10)

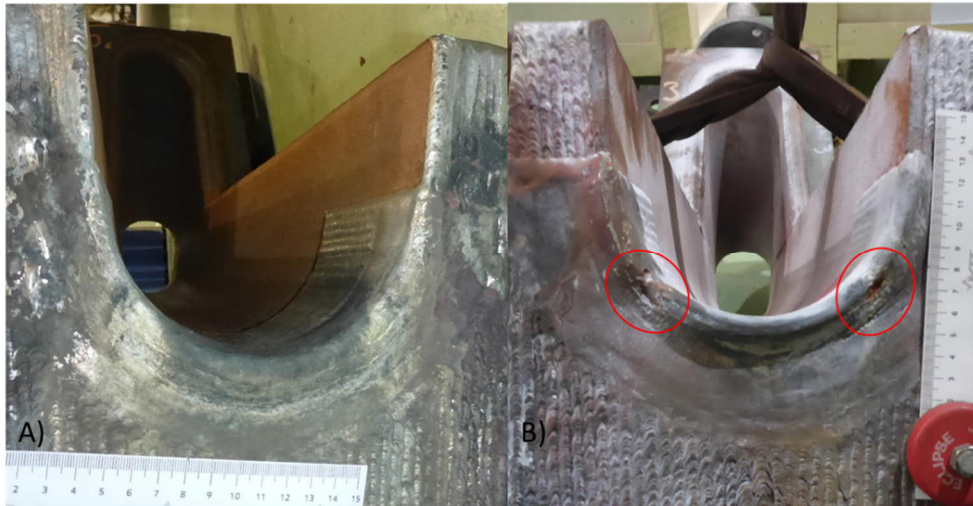
Jättöpäätyjen korroosion on aiheuttanut rikki pitoinen yhdiste. Tulosten perusteella ei voida sanoa, onko se peräisin liuottajan höngästä vai sulasta. Osassa poikkileikkausnäytteistä pinnoitteen syöpymän muoto viittaisi enemmän sulan aiheuttamaan pyörteeseen, joka on kuluttanut pinnoitteen ja altistanut sen alla olevan perusaineen korroosiolle. Tämä ei kuitenkaan ollut yksiselitteisesti nähtävissä kaikissa näytteissä. Minkään jättöpäädyn poikkileikkauksen pinnoiteosalla ei havaittu merkittävän isoja korroosiotuotekerroksia.

Kuva 148. Valmetin sulakourun jättöpääty a) jouhevampi jättöpinta, ja b) jyrkempi jättöpinta. Myös yleisimmät syöpymien ilmentymispaikat merkitty

Jättöpäätyjen eroosio-korroosioon vaikuttavat tekijät materiaalin lisäksi ovat sen rakenne, epäjatkuvuuskohdat jättöpinnalla ja päädyn lämpötila sekä sulan määrä, virtausnopeus ja viskositeetti. Jättöpäätyjen syöpymisen estämiseksi on suositeltavaa hioa jättöpääty jouhevaksi niin, että sula pääsee virtaamaan liuottajaan hyvin eikä aiheuta pyörteitä päätyyn eikä pintaan jää epäjatkuvuuskohtia, joihin sulasta tai liuottajan höngästä aiheutuvat rikkiyhdisteet voisivat tunkeutua aiheuttaen korroosiota. Tämän lisäksi on sulan virtauksen pysyttävä tasaisena, riippuen kuorman ja viskositeetin vaihteluista.
