Erfarenheter med kompondrör

Sprickor i bottentuber i sodahuspannor

SKOG 2011 Sodapannbotten Lite historik

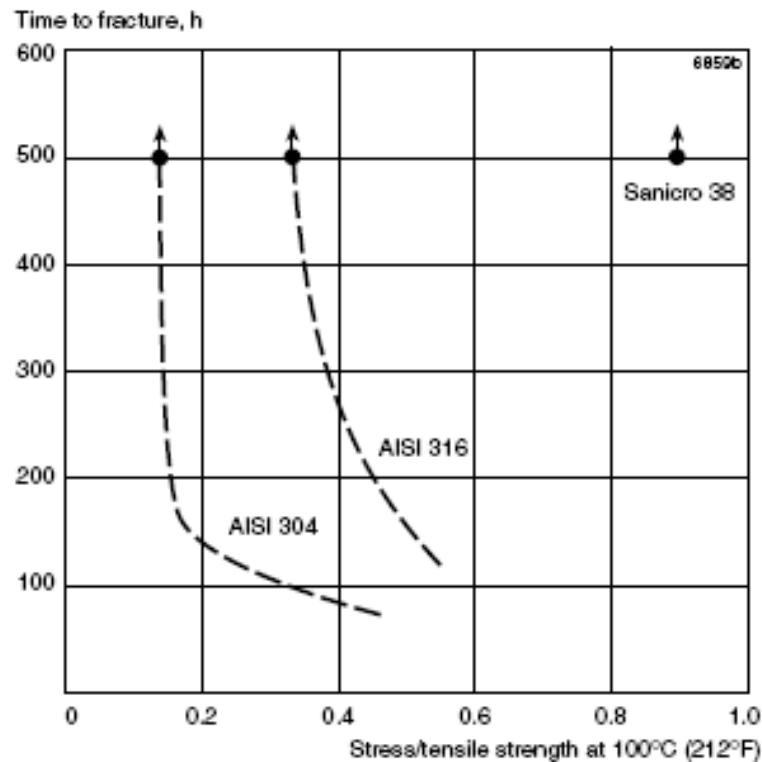
- Sandvik Sanicro 38 har en klart bättre motståndskraft mot spänningskorrosion jämfört med ytterkomponenten 3R12 (304L)

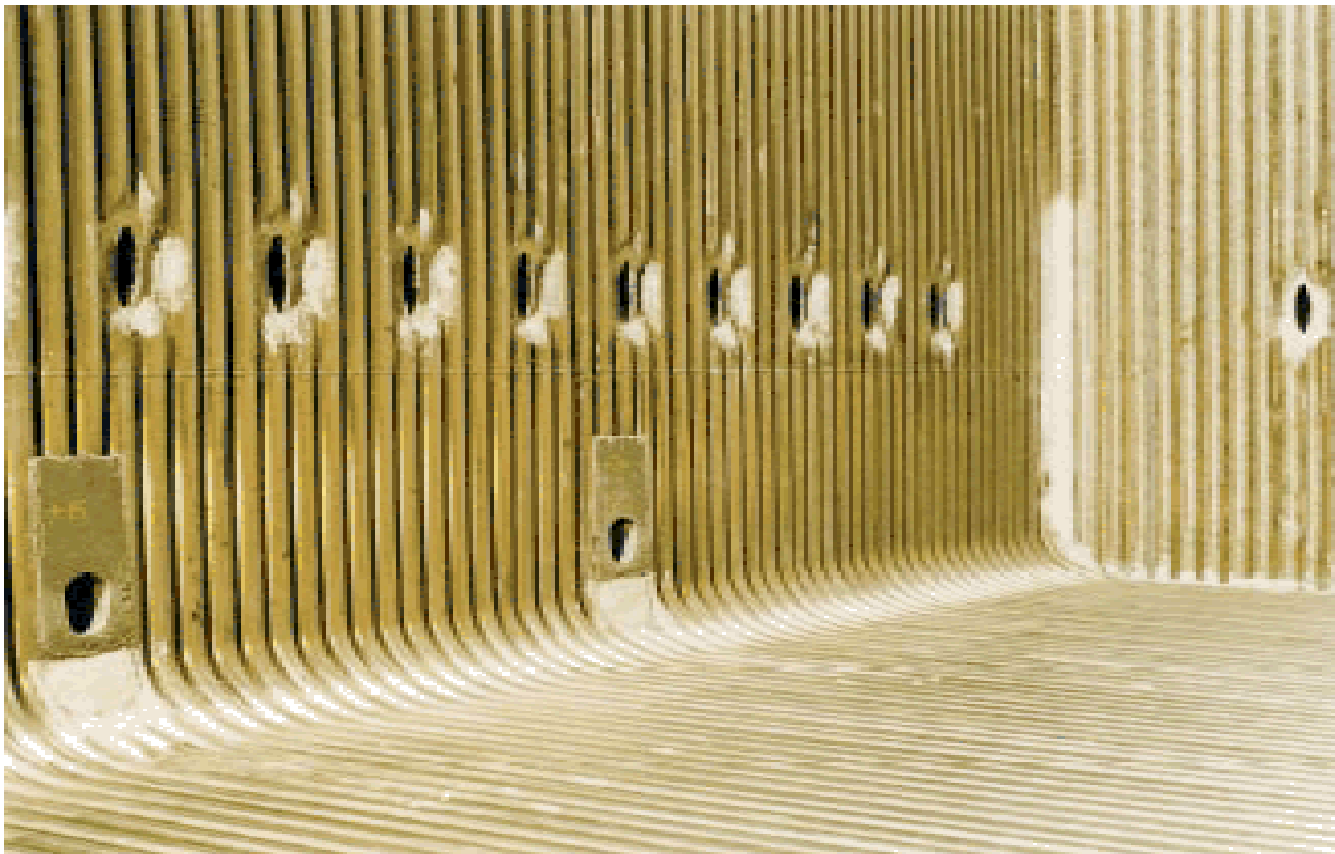
Första hela botten i drift i Rauma 1996

- En ny 3300ton ds/dag sodapanna i Metsä Botnia i Rauma togs i drift 1996. Hela botten rengjordes 2005 och inga sprickor har rapporterats

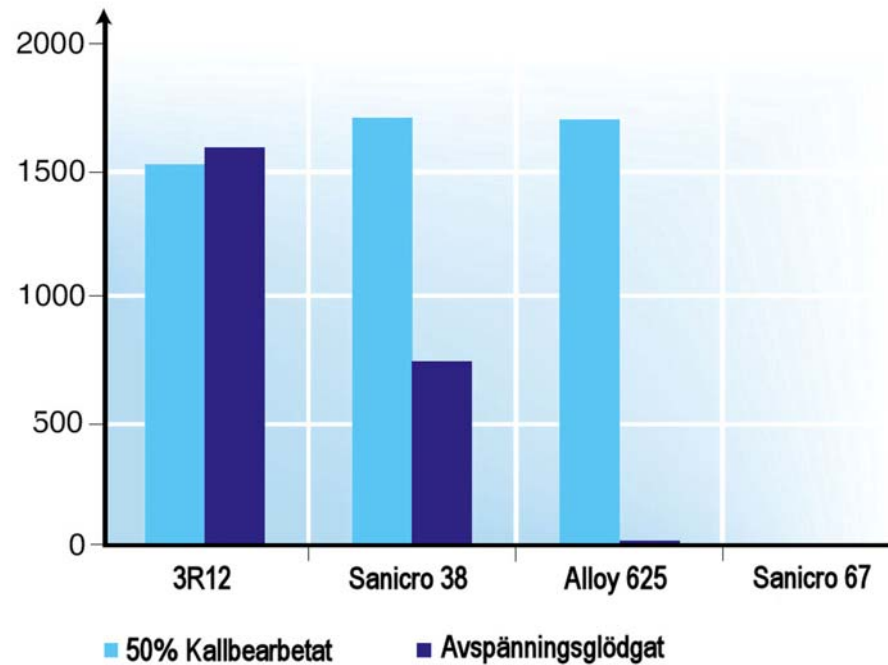
Spänningskorrosions motstånd
Maximalt sprickdjup (μm)

Tester utförda i 75% $\text{Na}_2\text{S} \cdot x\text{H}_2\text{O}$ och 25% NaOH

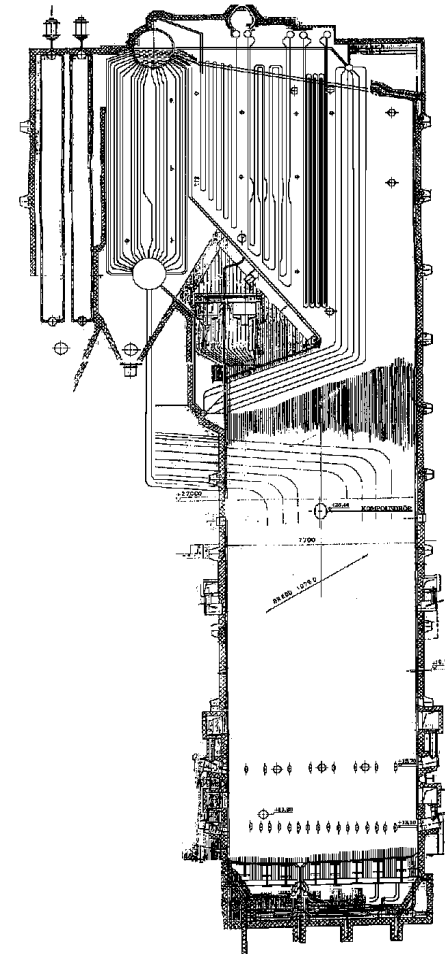
- ▶ Hela fronten frilades enl. fotot
Vid löpen rengjordes tuberna till löpens överkant.

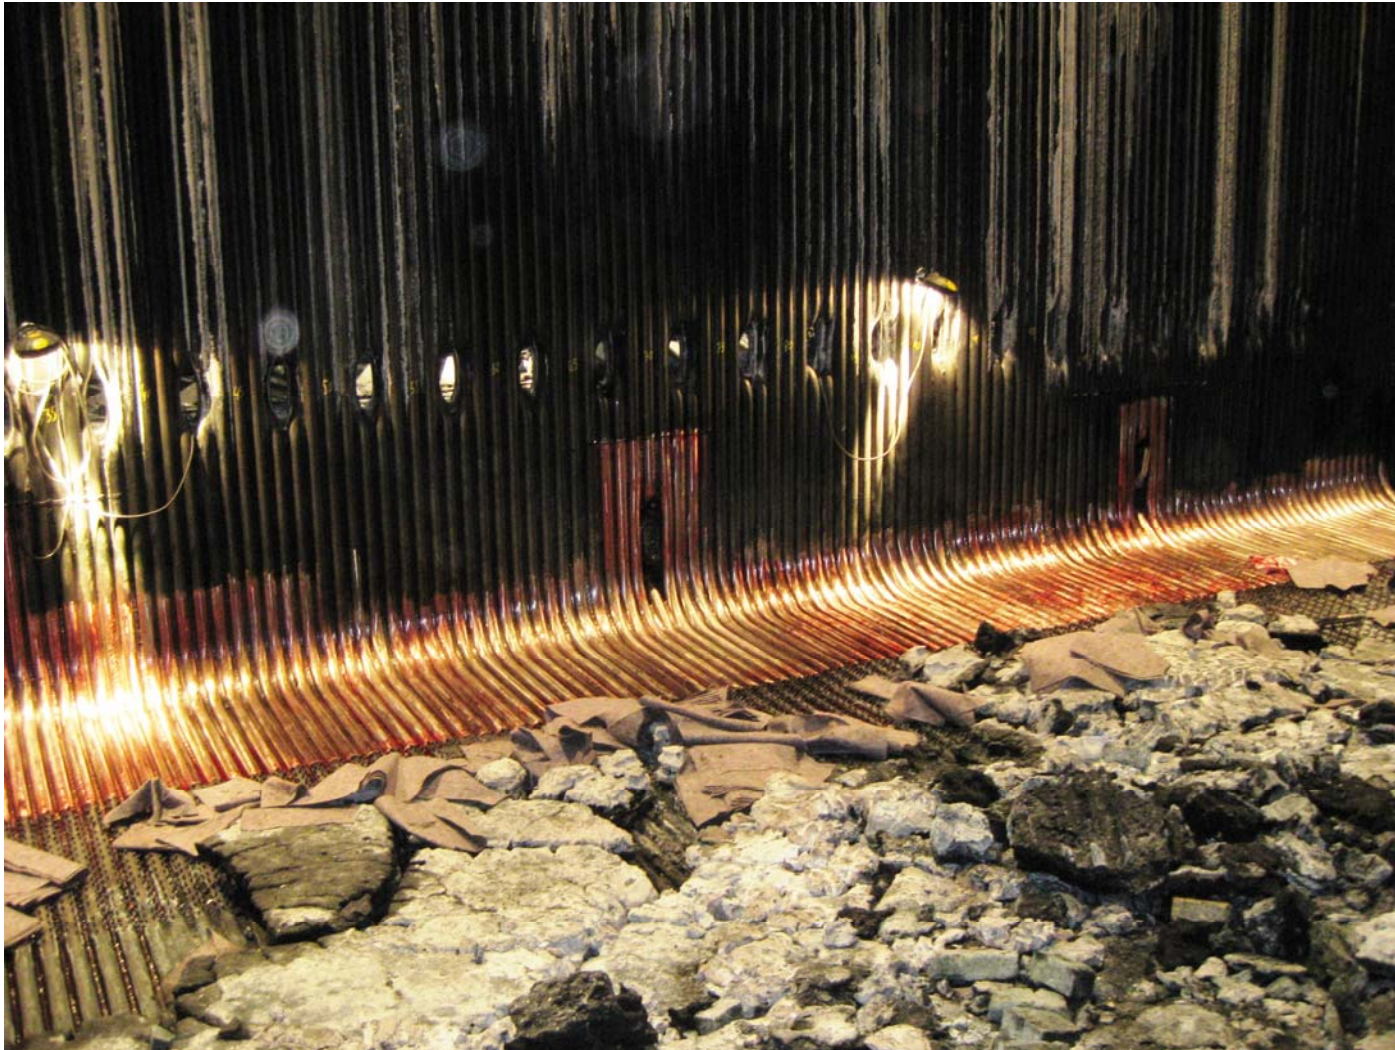
- ▶ Sprickindikering utfördes 2010, ett stort antal indikationer på sprickor framkom på löphålstuberna

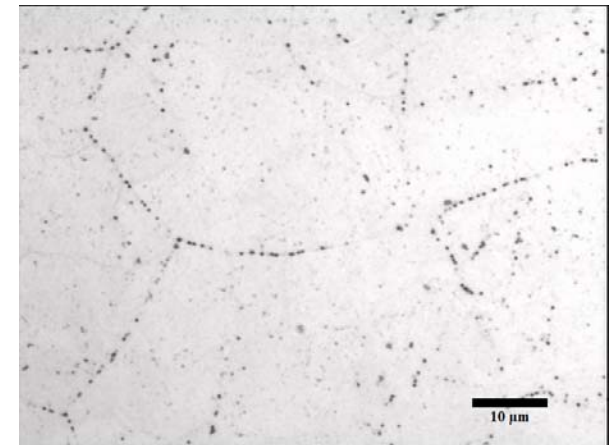
1. Onormalt hög temperatur på metallsmältan.
2. Onormalt hög korrosivitet hos metallsmältan.
3. Onormalt hög flödes hastighet hos metallsmältan.

- Tillväxt av oxid och beläggningar på vattensidan. - Nej
- Termiskt sönderfall av mikrostrukturen i innerkomponenten. - Nej
- Sensibilisering i den rostfria ytterkomponenten. - Ja
