# "GULD ÄR INTE ALLT SOM GLIMMAR"

# Sodapanna Gasexplosion

# Läckage i nästub i sodapanna

# Föroreningar i bottentuber

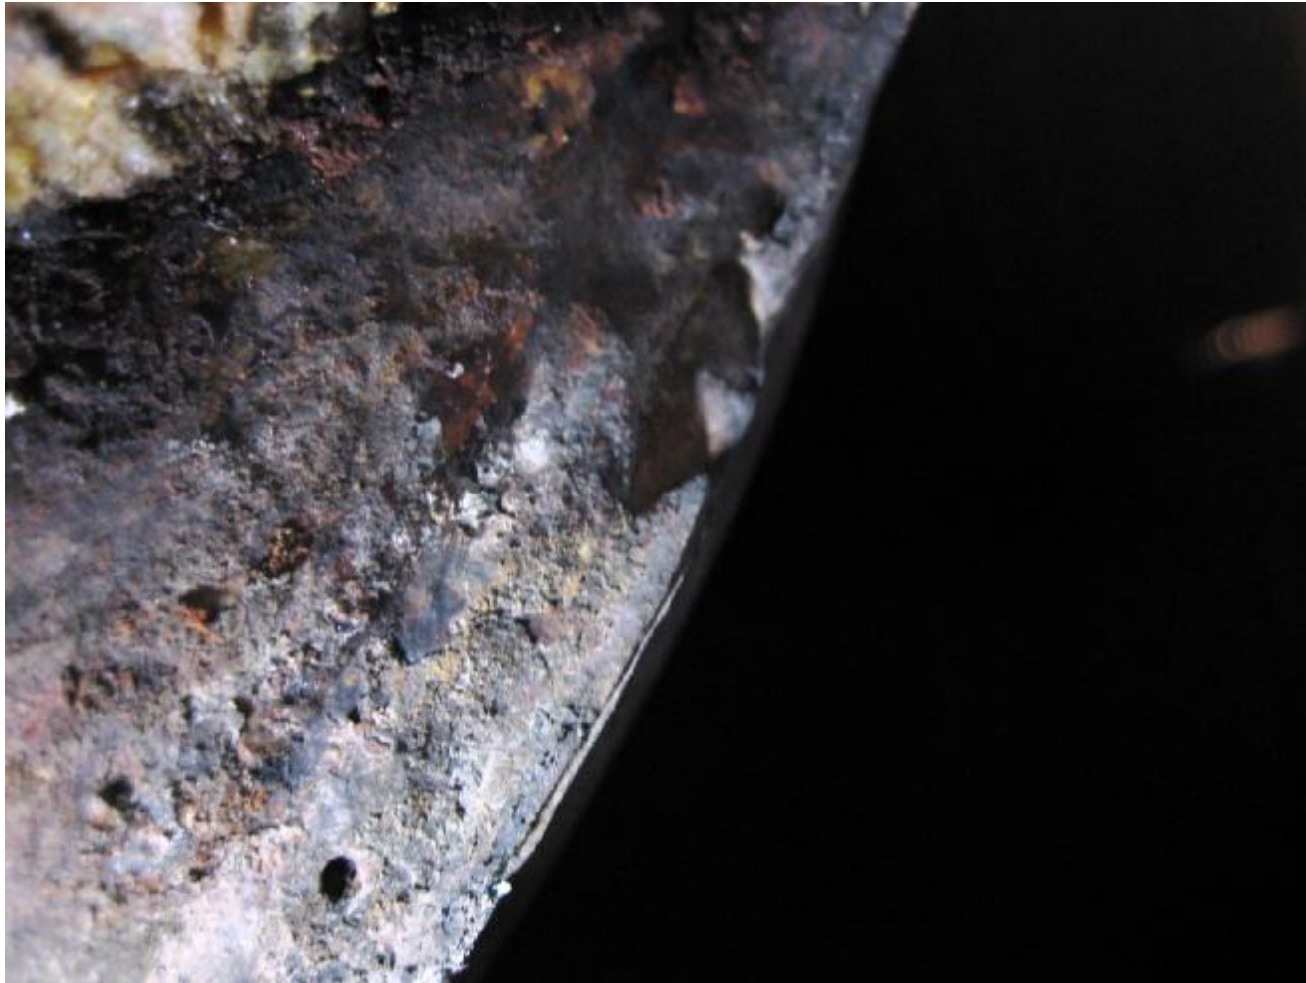
## Bårlucka Bakvägg:

Skissen sedd från insida pannan

- Korrosion noterades på ett antal ställen. Endast ett mindre område svetsreparerades på grund av tunt compoundskikt (uppmätt 0,25 mm).

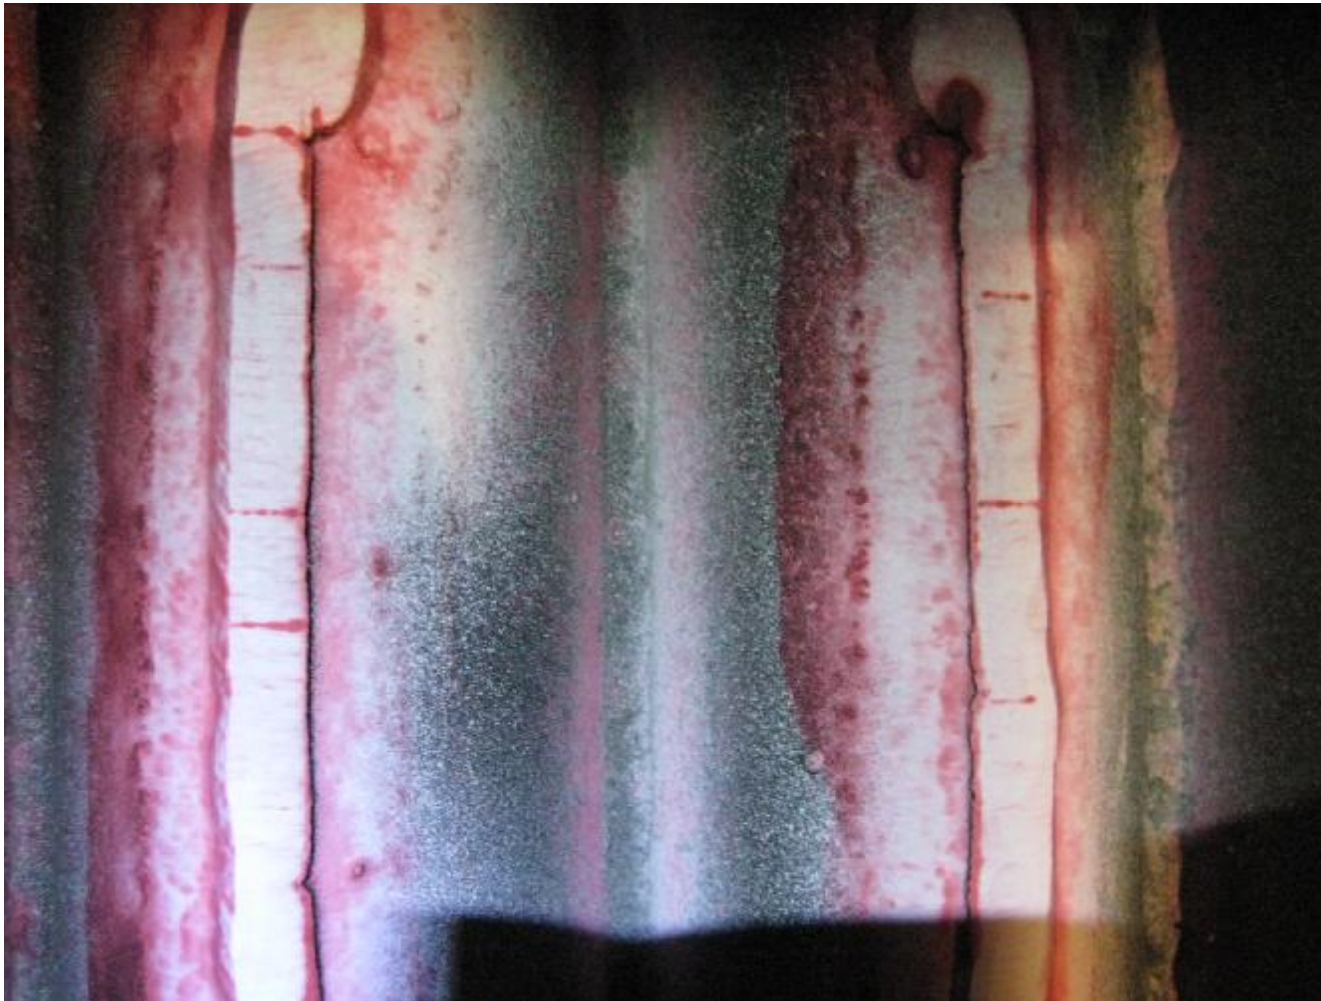
## Kvarlämnade lyftjärn i Ugnen

- I flera omgångar har ugnstuberna utbytts och vid dessa montage har delar av "montagejärnen" lämnats kvar efter att dessa har slipats till för att undvika sprickbildning. Under detta stopp har vi utfört en förnyad kontroll av dessa kvarlämnade rester av "montagejärnen" och konstaterat omfattande sprickbildning på dessa i nivå "gamla Sekundärportar".
- Samtliga rester efter "montagejärnen" slipades först ned till hälften och PT - Provades därefter och vi kunde då konstatera omfattande sprickbildning som utgick från "montagejärnen" och in i compoundtuberna.
- En hel del av dessa sprickor gick att slipa bort men en del gick även in i compoundskiktet och den djupaste sprickan var 2,5 mm efter slipning. Detta betyder att sprickan hade gått in i kolstålsdelen av tuben då compoundskiktet nominellt är 1,6 mm.

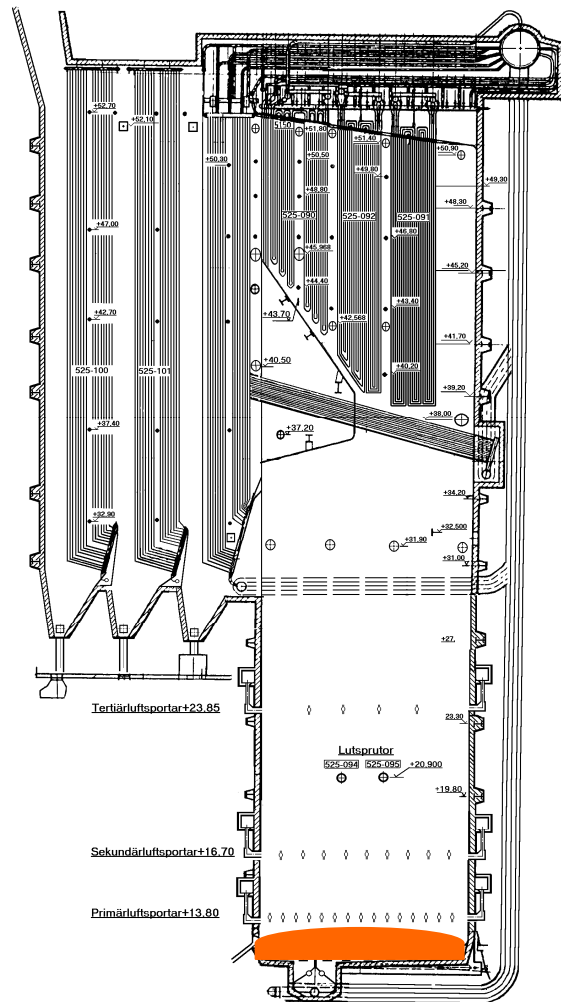
## SODAPANNA – HAVERI 22/2

- Sodapanna löste ut p g a låg nivå i matarvattentanken. Nivåvisningen hade frusit vilket gav operatörerna felaktig information
- Under återstartsproceduren ingår ett moment där man cirkulerar vatten genom pannans brännlutsledningar. Förreglingar finns för att förhindra att vatten alternativt lut med låg koncentration går in i pannan
- 04.55 hördes en rejäl smäll från sodapannan. Operatörer valde, helt korrekt, att utrymma och spärra av sodahuset.
