SKOG 2011

SKADOR PÅ PANNOR

Lars-Olof Larsson

Skaderapport utländska sodapannor 2009 - 2010

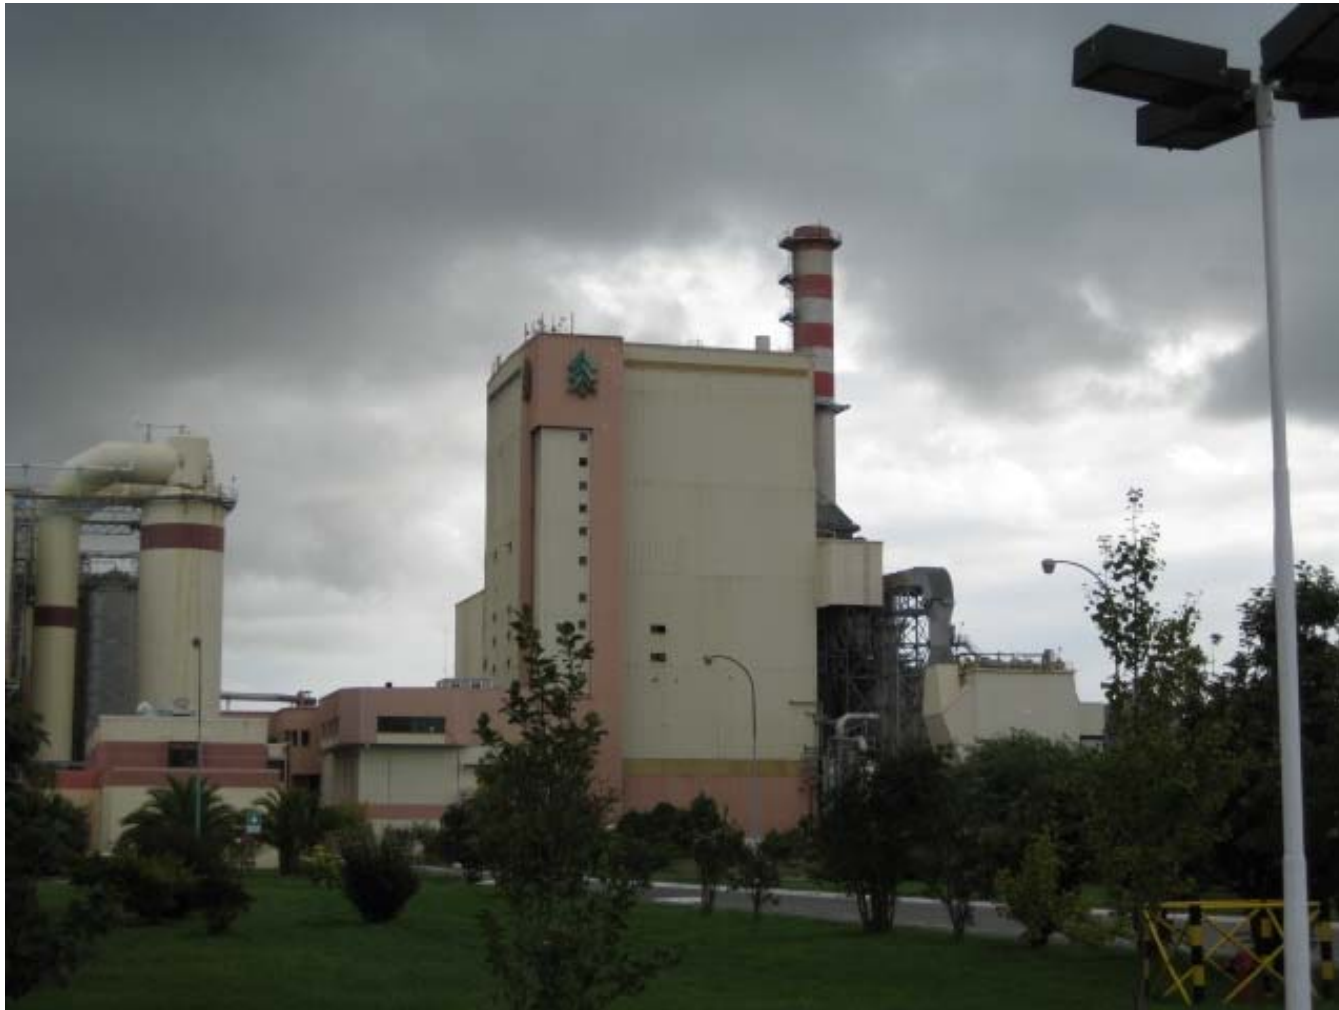
Arauco-Arauco

JORDBÄVNING I CHILE SKADOR

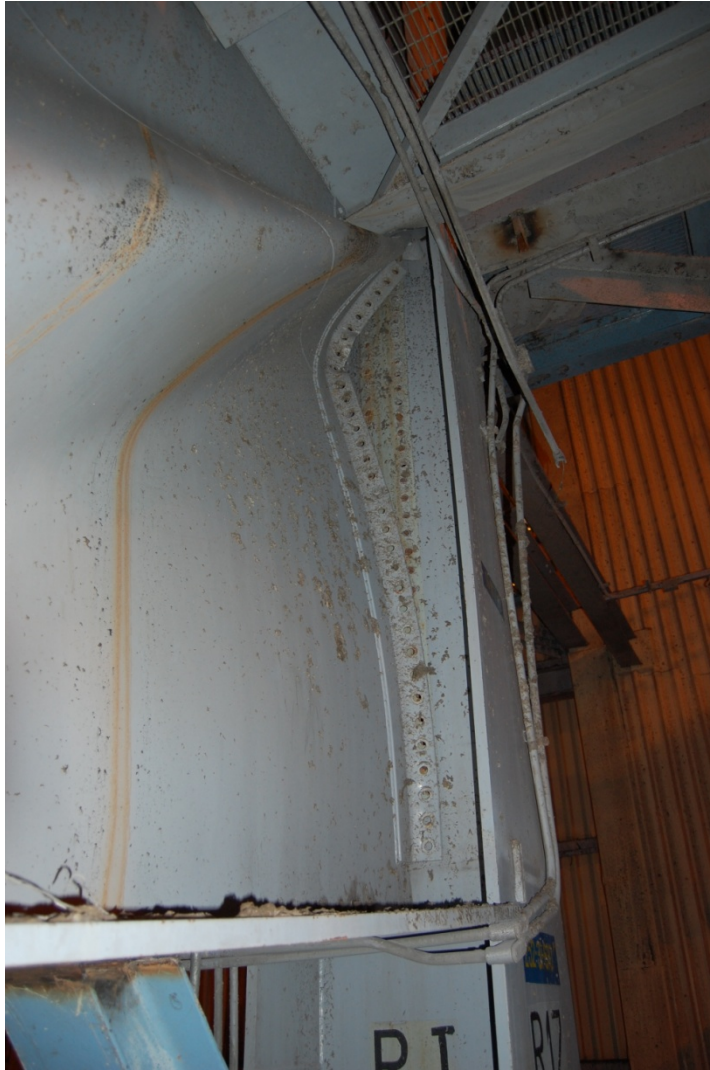
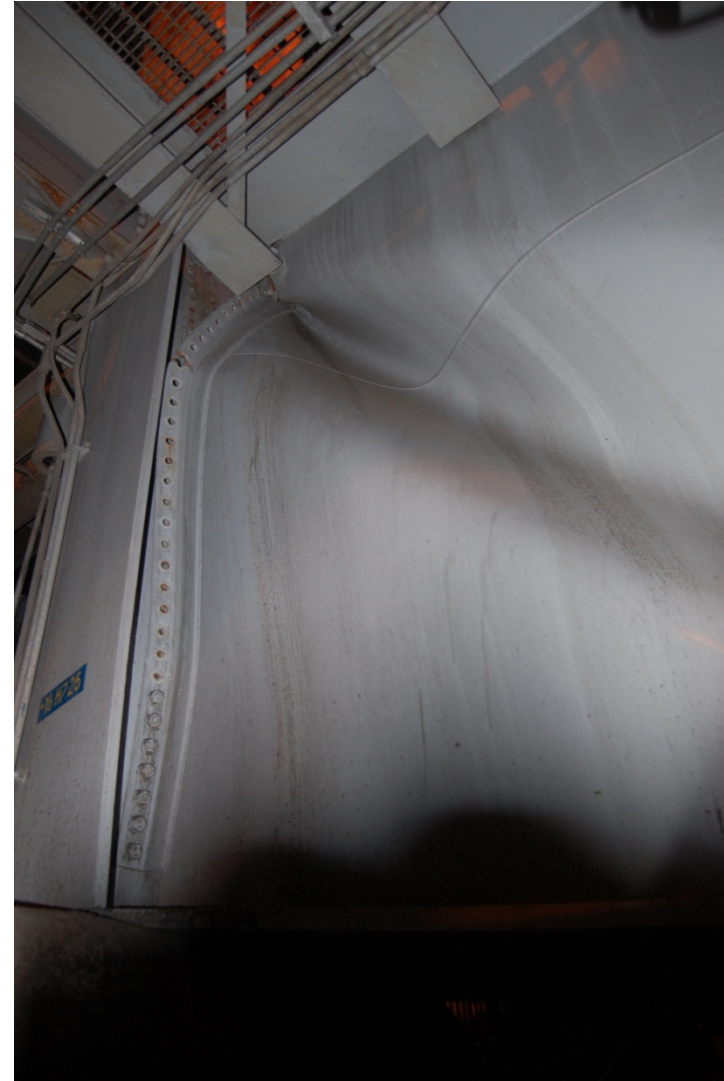
Sodapanna #2 Skador (Upphängning)

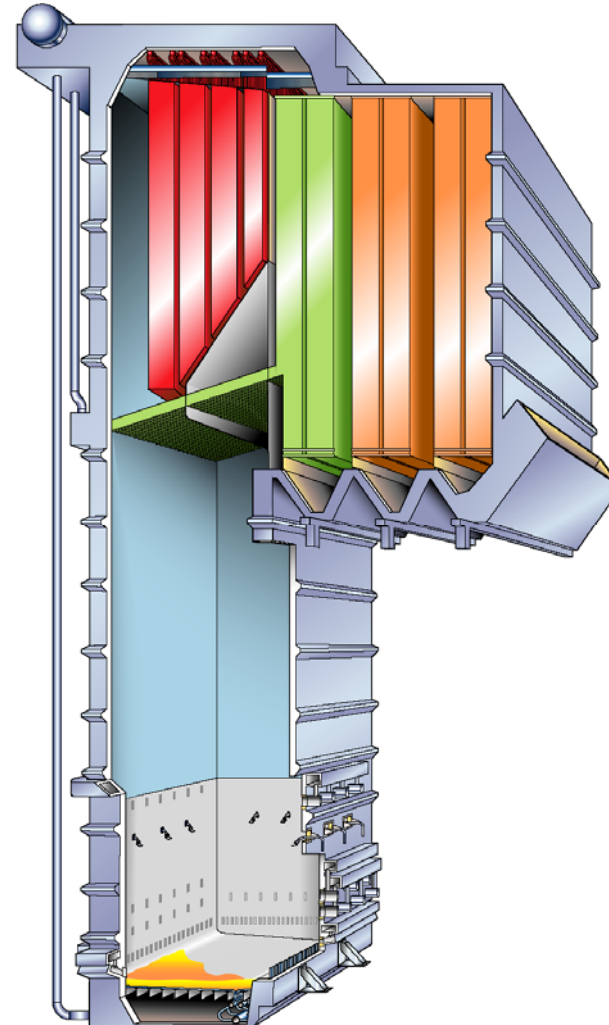
Sodapanna #2 Skador (Horisontellt)

- 37 mm

- 26 mm

+48 mm

+57 mm

+150mm

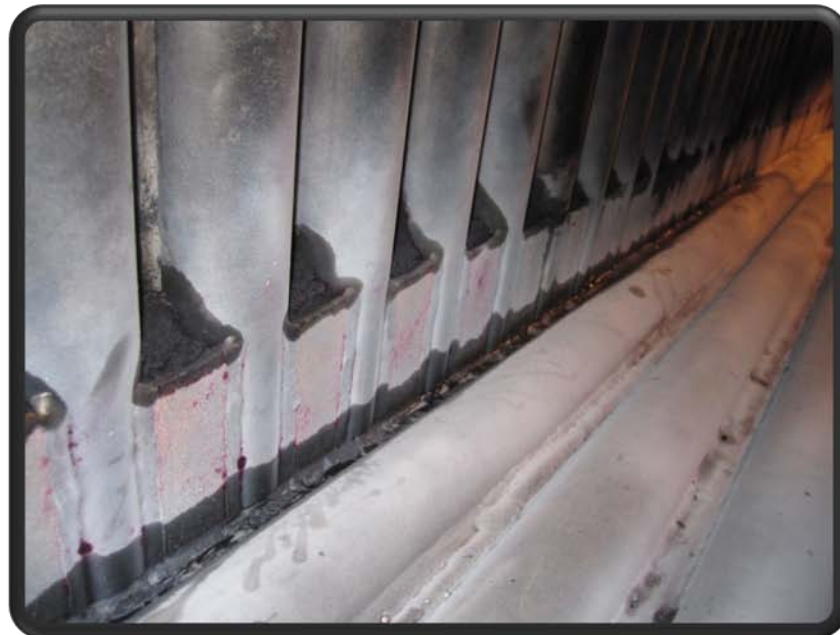
Bortslipningen av sprickor resulterade i stora områden med exponerat kolstål. Nästan alla sidoväggstuber var påverkade. Ett fåtal sprickor propagerade in i kolstålet.

Båda sidoväggarna samt de närmaste botten tuberna byttes ut vid 2009 års stopp.

Hela området inspekterades okulärt samt undersöktes medelst PT 2010.

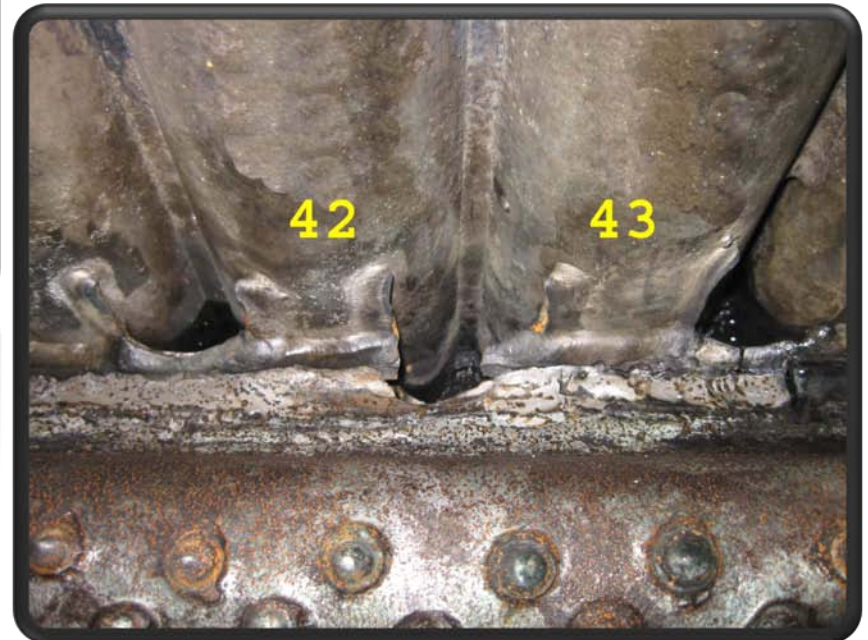
Kort efter skadorna i APSA inträffade smältagenombrott mellan botten och vänster sidovägg i en Brasiliansk panna på 3600 tts/24 h, av Götaverken typ.

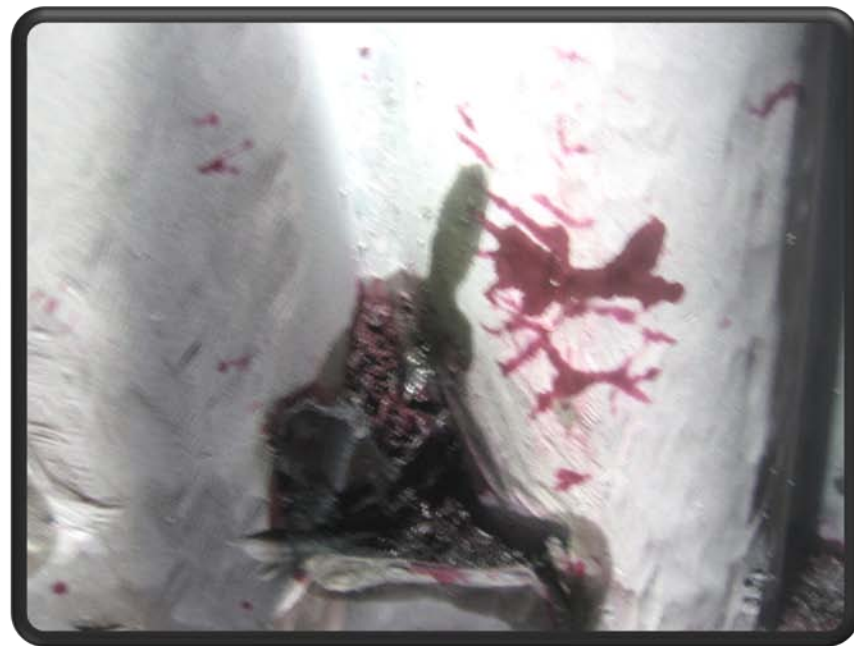
Ett tiotal sidoväggstuber uppvisade sprickor. Flera av sprickorna sträckte sig hela vägen ner till kolstålet. Inga sprickor i kolstålet upptäcktes.

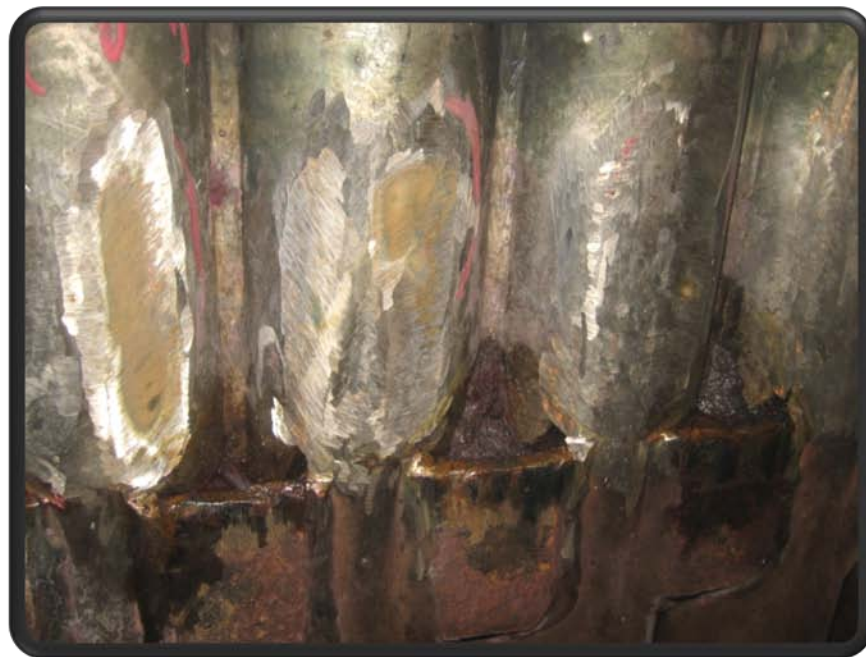
Inga sprickor fortsatte ner i kolstålet, utan samtliga verkade ha avstannat vid gränslinjen.

Alla sprickor slipades ner och de flesta slipades ner ända till kolstålet.

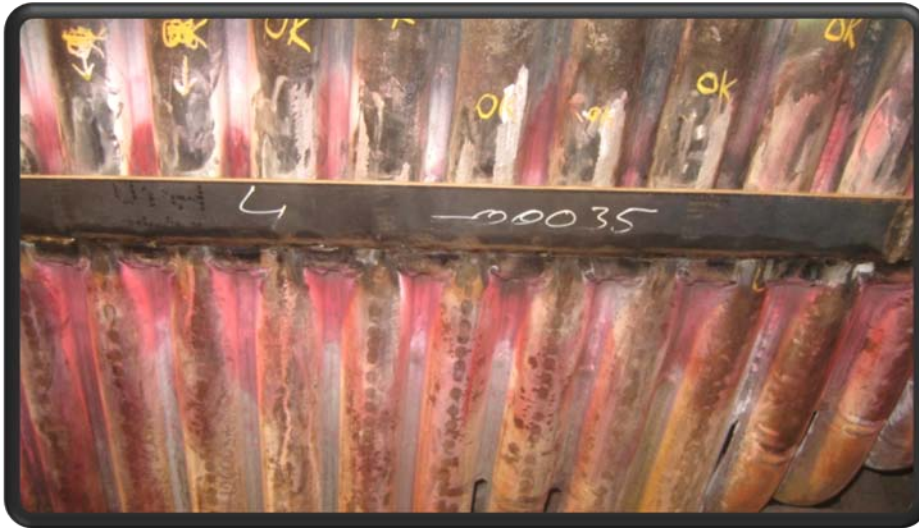
Tättningsplåten svetsas mot nedre del av "filler blocket".

Avståndet mellan sidovägg och första botten tub minskades till 10-15 mm och en vertikal kolstålsplåt svetsades in mellan kvarvarande nedre del av "filler blocket" och bottenmembranet.

"Filler blocken" slipades ner till sprickfritt område, istället för att slipa ner alla block till områden som hade full tjocklek och sedan svetsa tillbaka allt plåt för plåt.

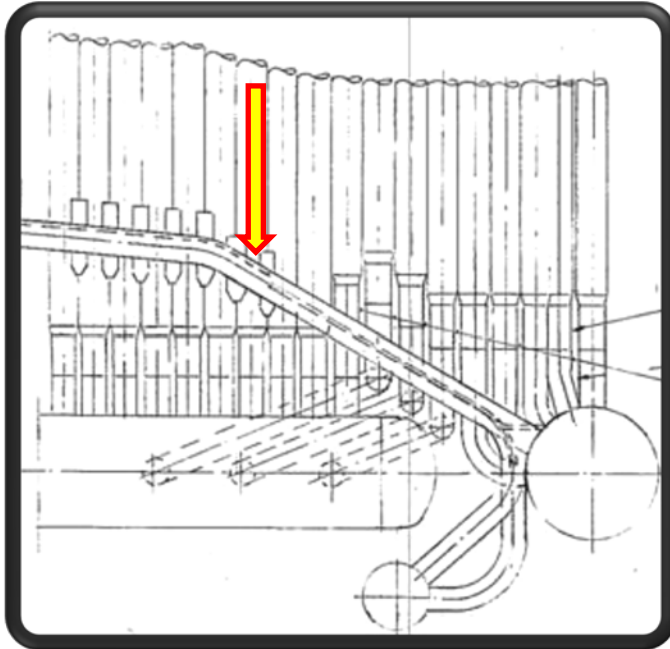
Smälta-genombrottet inträffade utanför det modifierade området.

Smältagenombrott inträffade igen i samma panna i slutet av 2010.

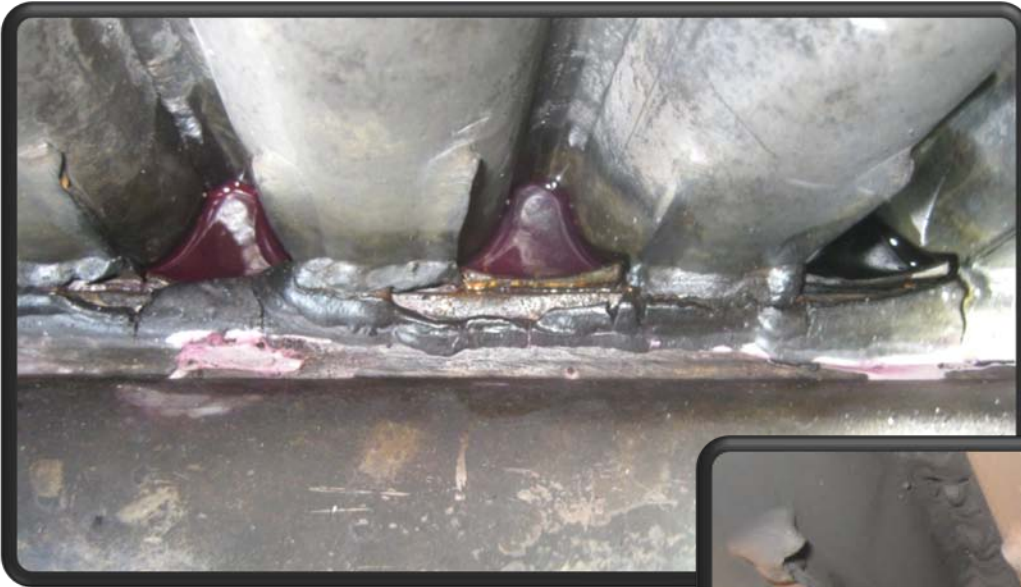
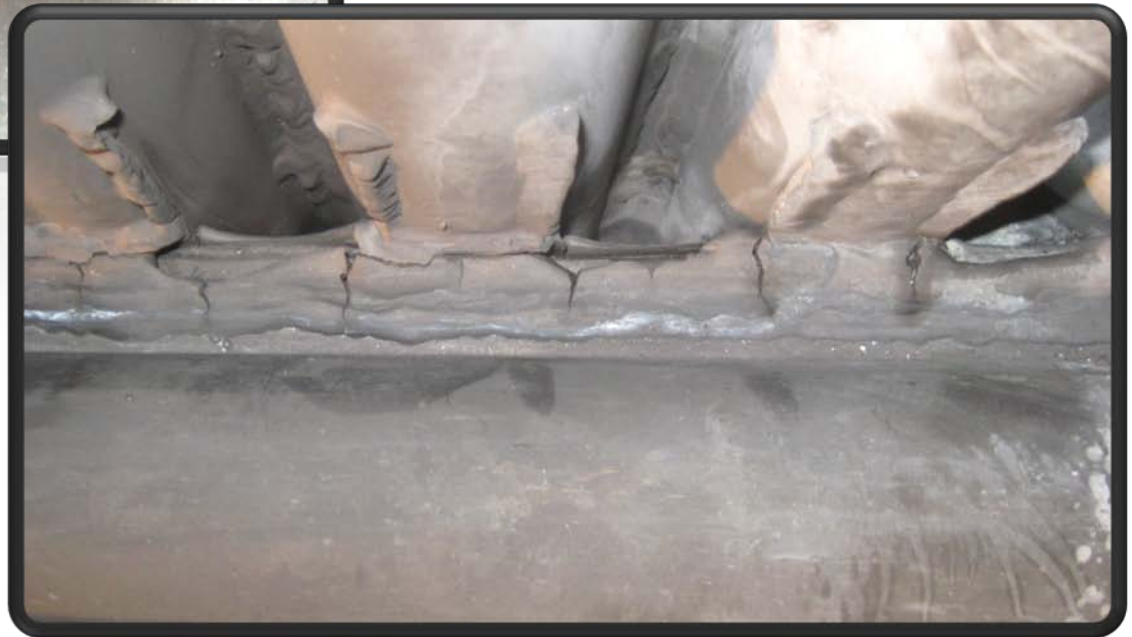
Skador i tätningen påträffades också i en Fransk panna av Götaverken typ på ca. 2000 tts/24h. Problemen noterades efter en tid med instabil drift, huvudsakligen förorsakad av lastökning och modifierat luftsystem.

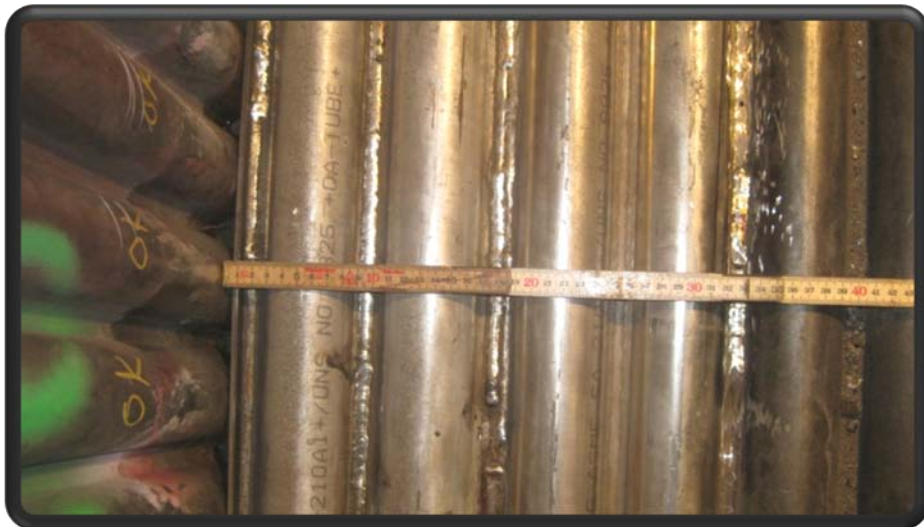
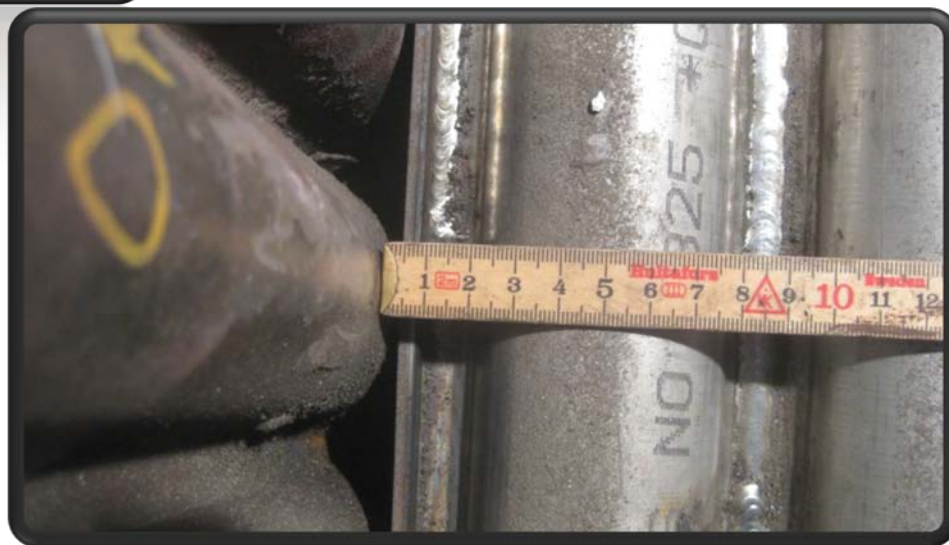
Även här användes den nya designen. Här var dock Metso både huvudleverantör av lösningen och installatör av nya bottentuber samt tätning.

Avståndet mot sidoväggarna blev dock lite för stort, även om det uppfyllde kundkraven.

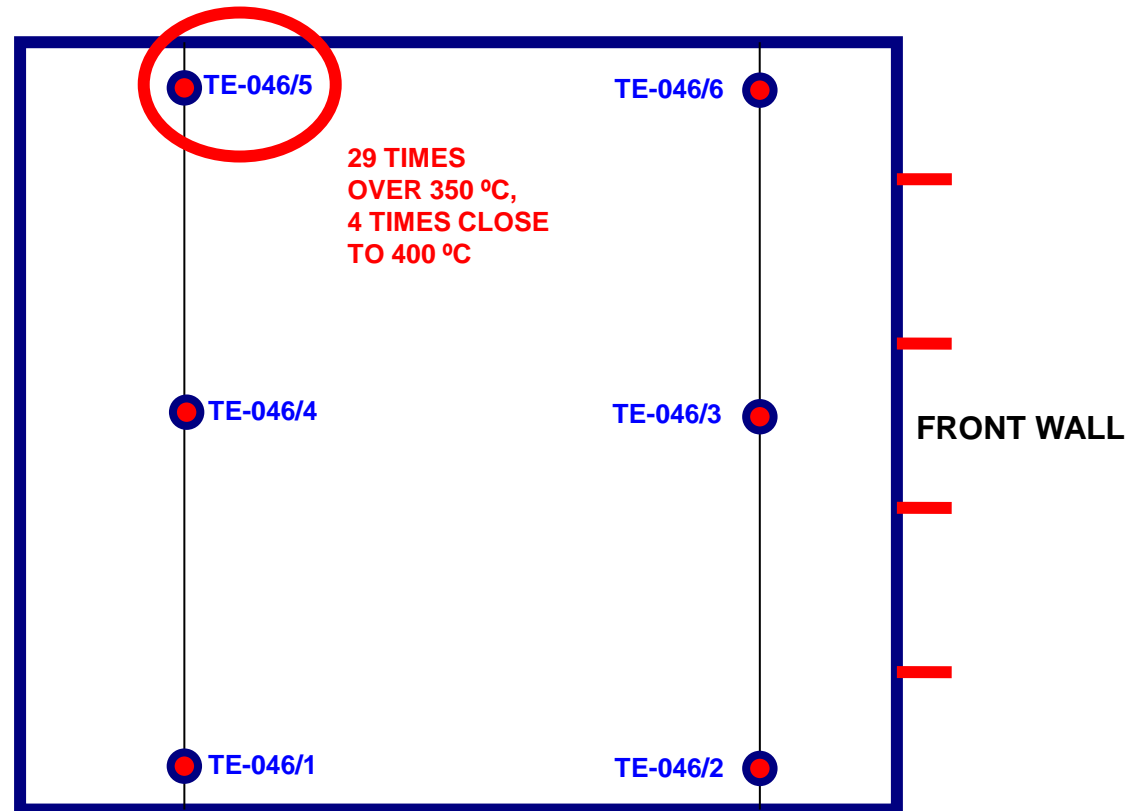
Efter modifikationen av luftsystemet noterades det, förutom ökad instabilitet, även kraftiga temperaturökningar i bottenmembran.

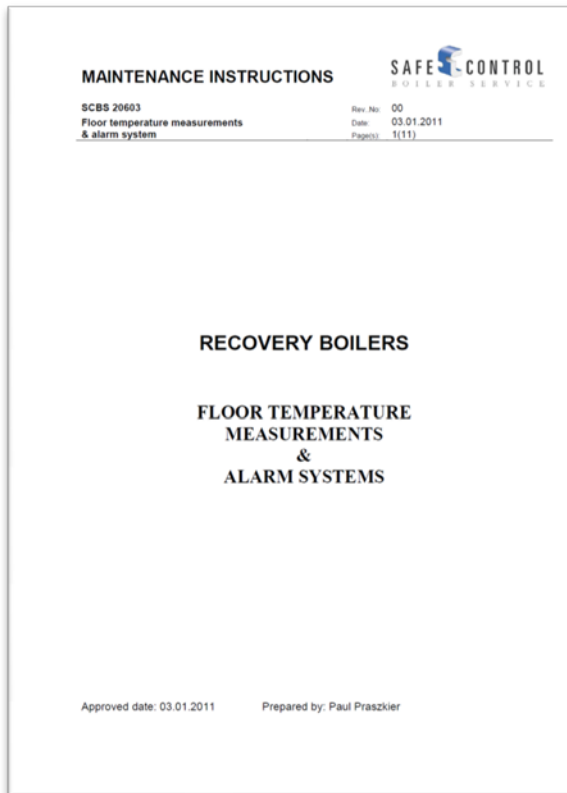
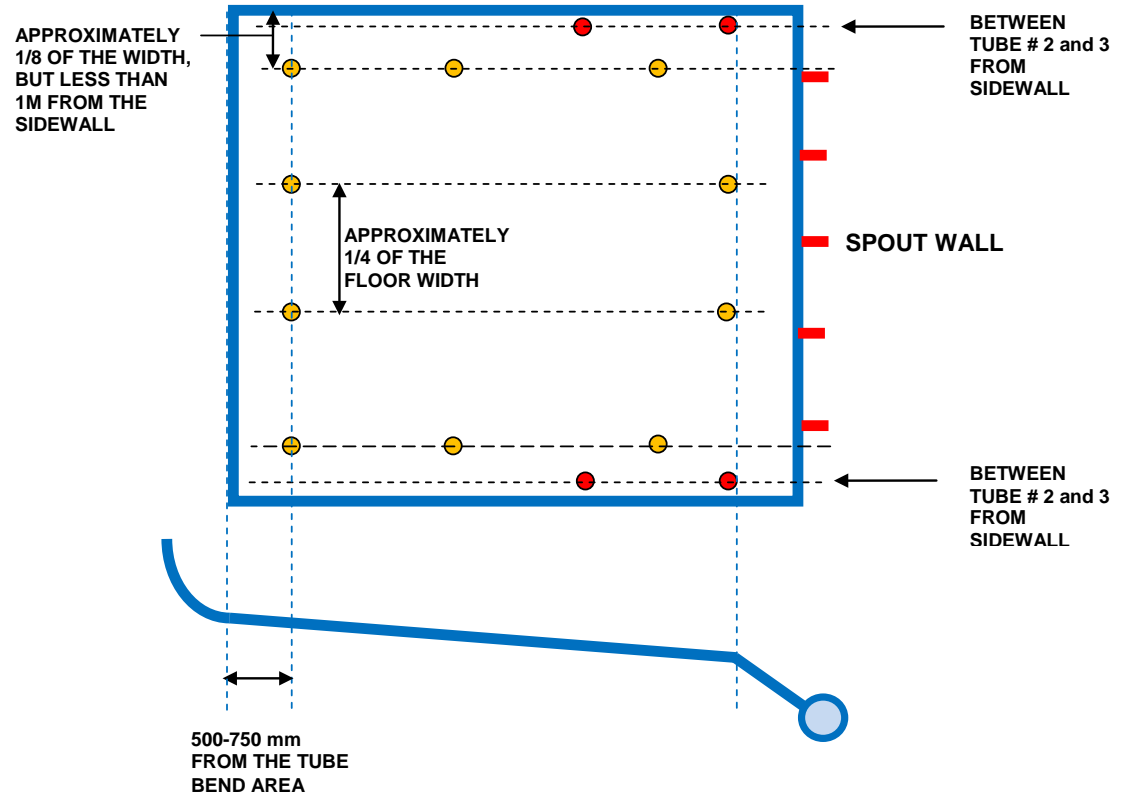
- Thermo-couples controlling floor-sidewall sealing
- Thermo-couples controlling the furnace floor

- *Mäta smältatemperatur i alla löp – fingervisning om stabiliteten
- *Mäta temperaturer i botten för att tidigt få larm om för höga temperaturer eller temperaturvariationer i någon del av botten
- * Anta gränsvärden och korrigerande procedurer istället för att vänta på att problemen inträffar

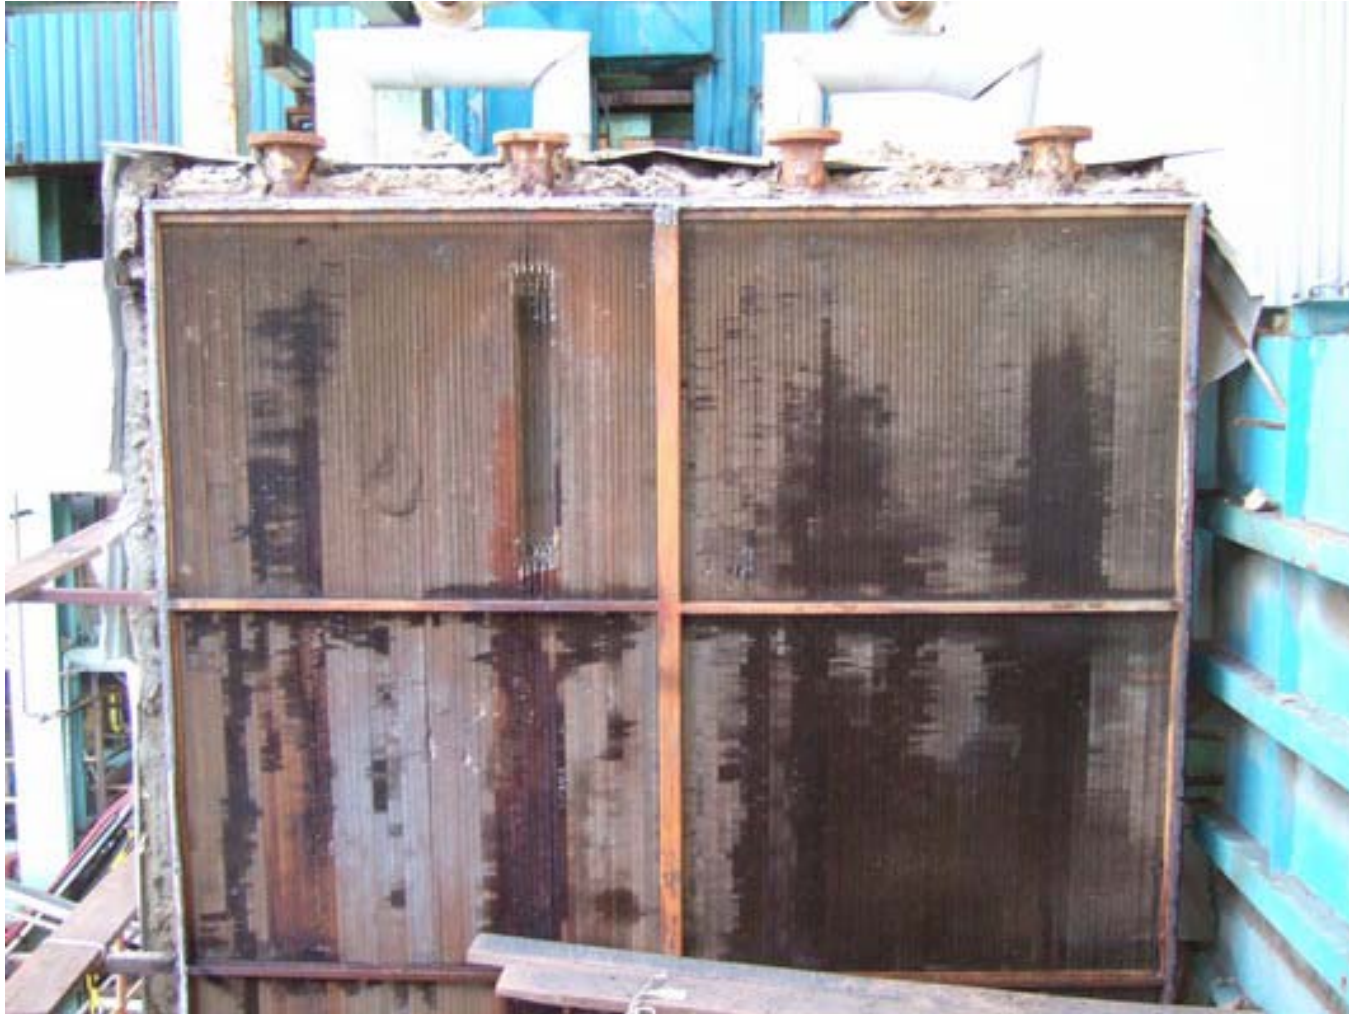
LUFTFÖRVÄRMARE

- En luftförmärare är normalt sett en enkel konstruktion där luft värms med ånga. Luftförmärare är normalt inte besiktningspliktiga, och harmlösa sett ur personskadesynpunkt. Dom är dessutom ganska "triviala" i nybyggnationen av en Sodapanna. Dock kan läckande luftförmärare medföra produktionsbortfall.
- Luftförmärare har använts till Sodapannor under många år med drifttider till första läckage på ca. 15-30 år!
- Sedan senare delen av 90-talet och början av 2000-talet har läckande luftförmärare eskalerat, vi känner till ca. 15 "nyare" Sodapannor som haft luftförmärarläckage. Några har gått läck innan garantitiden gått ut, < 2 år.

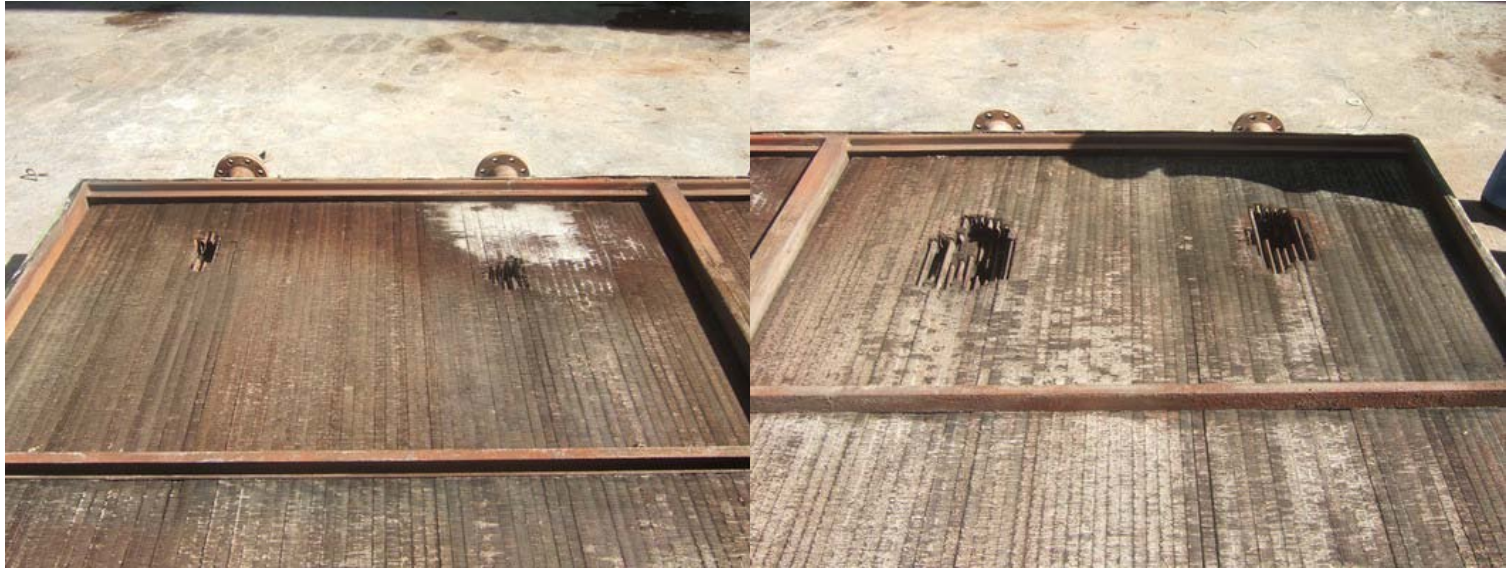
LUFTFÖRVÄRMARE

- Tuberna är ovala längssvetsade kolstålstuber ofta med dimensionen 36 x 14 x **1.5 mm**. Fenorna är galvaniserade ofta med dimensionen 55 x 26 x 0.4 mm.
- Vid ånginloppsstutsarna sitter oftast en fördelningsplåt med hål som skall fördela ångan jämnt över ytan. Ibland har denna plåt bara täckt en del av ytan, möjlighet till vakuum under plåten vid ångpådrag finns!
