Cisterner – skador och personrisker

Information angående identifieringsarbete
Jens Sjödin, Skoghalls bruk

Uppstart av arbete

Resultat efter 1:a rondering

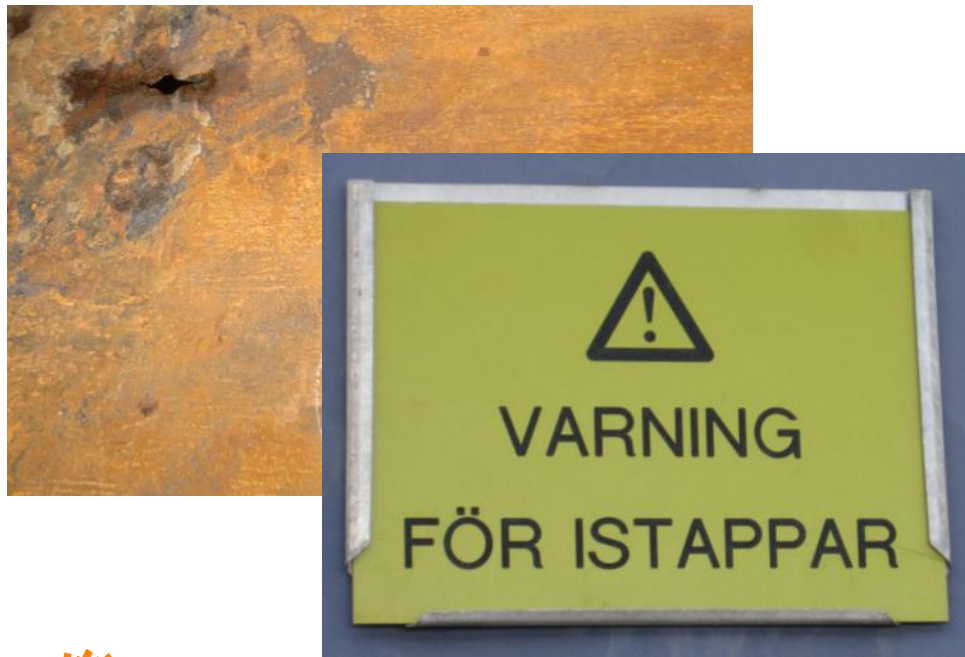
Skada spillut cistern 2009

- ✓ Det är förstås inte bara taken som kan innebära risker för person, andra skador och risksituationer finns att hitta

- Fallande föremål
- Lösflygande isoleringsplåt
- Läckande cisterner
- Kvarvarande gaser vid avställning
- Fall från höjd
- Snubbla i trapp
- In/utströmmande media
- Säker avstängning
- E.t.c...
