Skador på pannor utanför Norden

Skog 2012, Sundsvall, 23 mars

Magnus Kammerlind

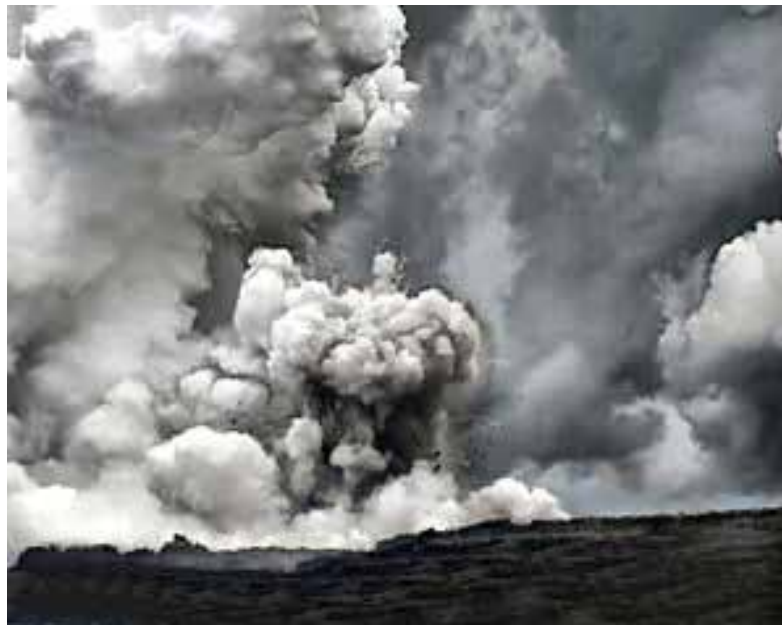
- Teorin är att extremt snabb ångbildning ger upphov till kraftiga och kortvariga tryckvågor
- "Onaturlig"
- Smälta-vatten-explosioner kan uppkomma när vattenlösningar, utom svartlut med mer än 55% torrhalt, kommer i kontakt med smältan.

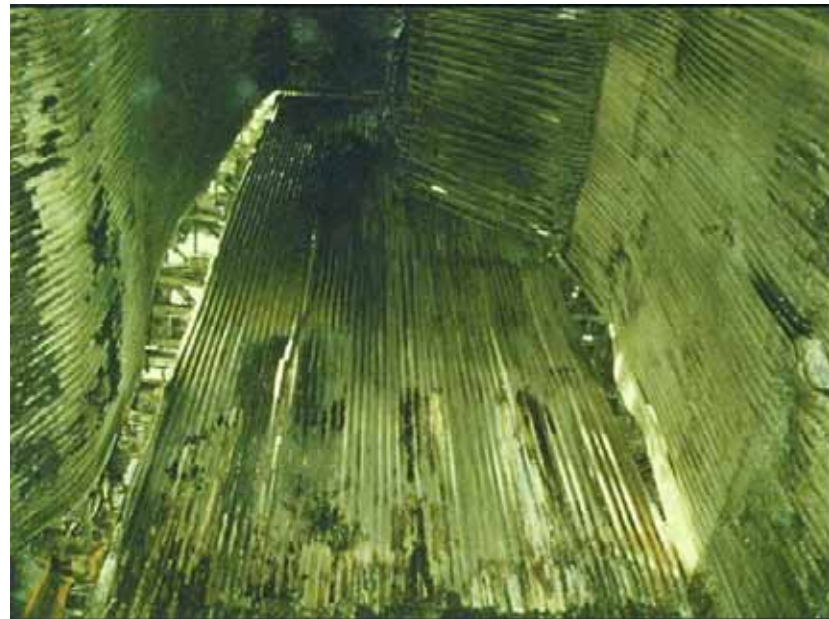
Photo from Thomas M. Grace

Möjliga orsaker:

- 1) Tubläcka
- 2) Svartlutssystem
- 3) Externa källor
- 4) Lösartanks-explosion

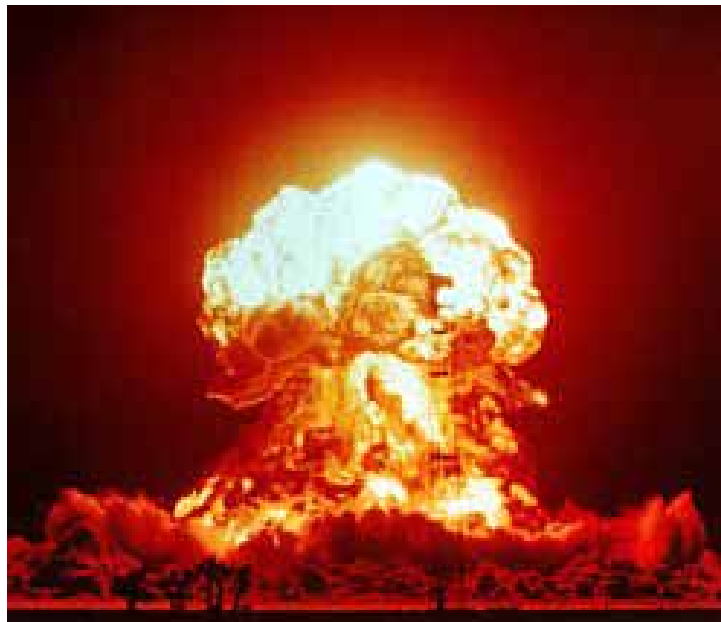
- Ansamling av luft-bränsle-mix inom det explosiva koncentrations-intervallet... leder till att allt som krävs är en gnista”!
- ”Naturlig”

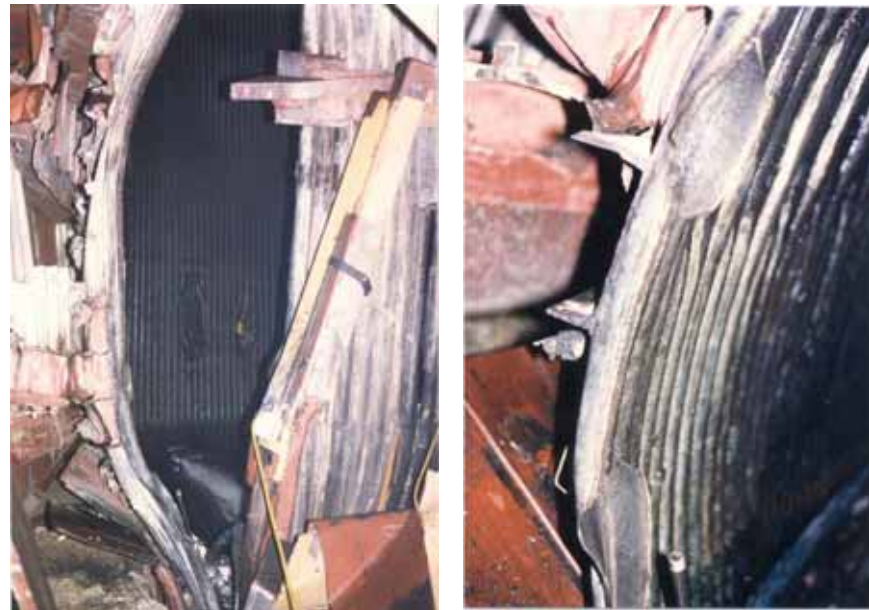
Photos from Thomas M. Grace

Möjliga orsaker

- 1) Felaktig förfarande vid eldning av tilläggsbränsle, stark- och svaggasförbränning
- 2) Ansamling av oförbränd svartlut reagerar plötsligt... och man har fått en ofördelaktig gasmix
- 3) Återstart av brännare
- 4) Bygling av BMS

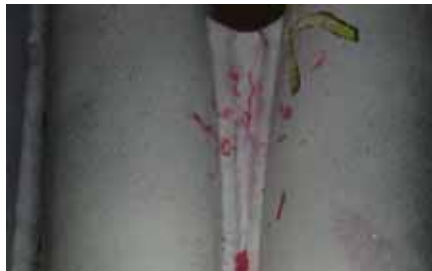
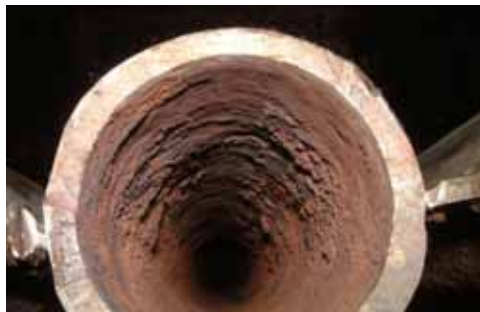
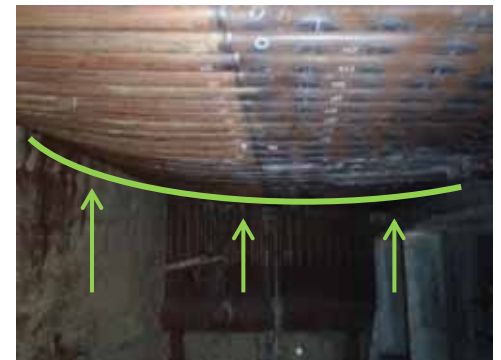
- Nedeldning. Fara för explosion kvarstår ända tills smältan stelnat.
- Tubbrott. Möjlig orsak och bakgrund kan vara:
 - Hög värmebelastning i nedre eldstaden. Risken för exempelvis termisk utmattning ökar.
 - Korta underhållsstopp och därmed begränsad tid för ställningsbyggnation, rengöring och inspektion/provning
 - Mekaniska skador. Nedfallna sodaklumpar, bilningsmärken, spettnig
 - Vattensidiga problem.
