Skadeinformation från utlandet

Skog 2013, Sundsvall 22 mars

Cirkulationsproblem BFB Panna, Europa

Explosion i Lösartank, Asiatiskt Pappersbruk

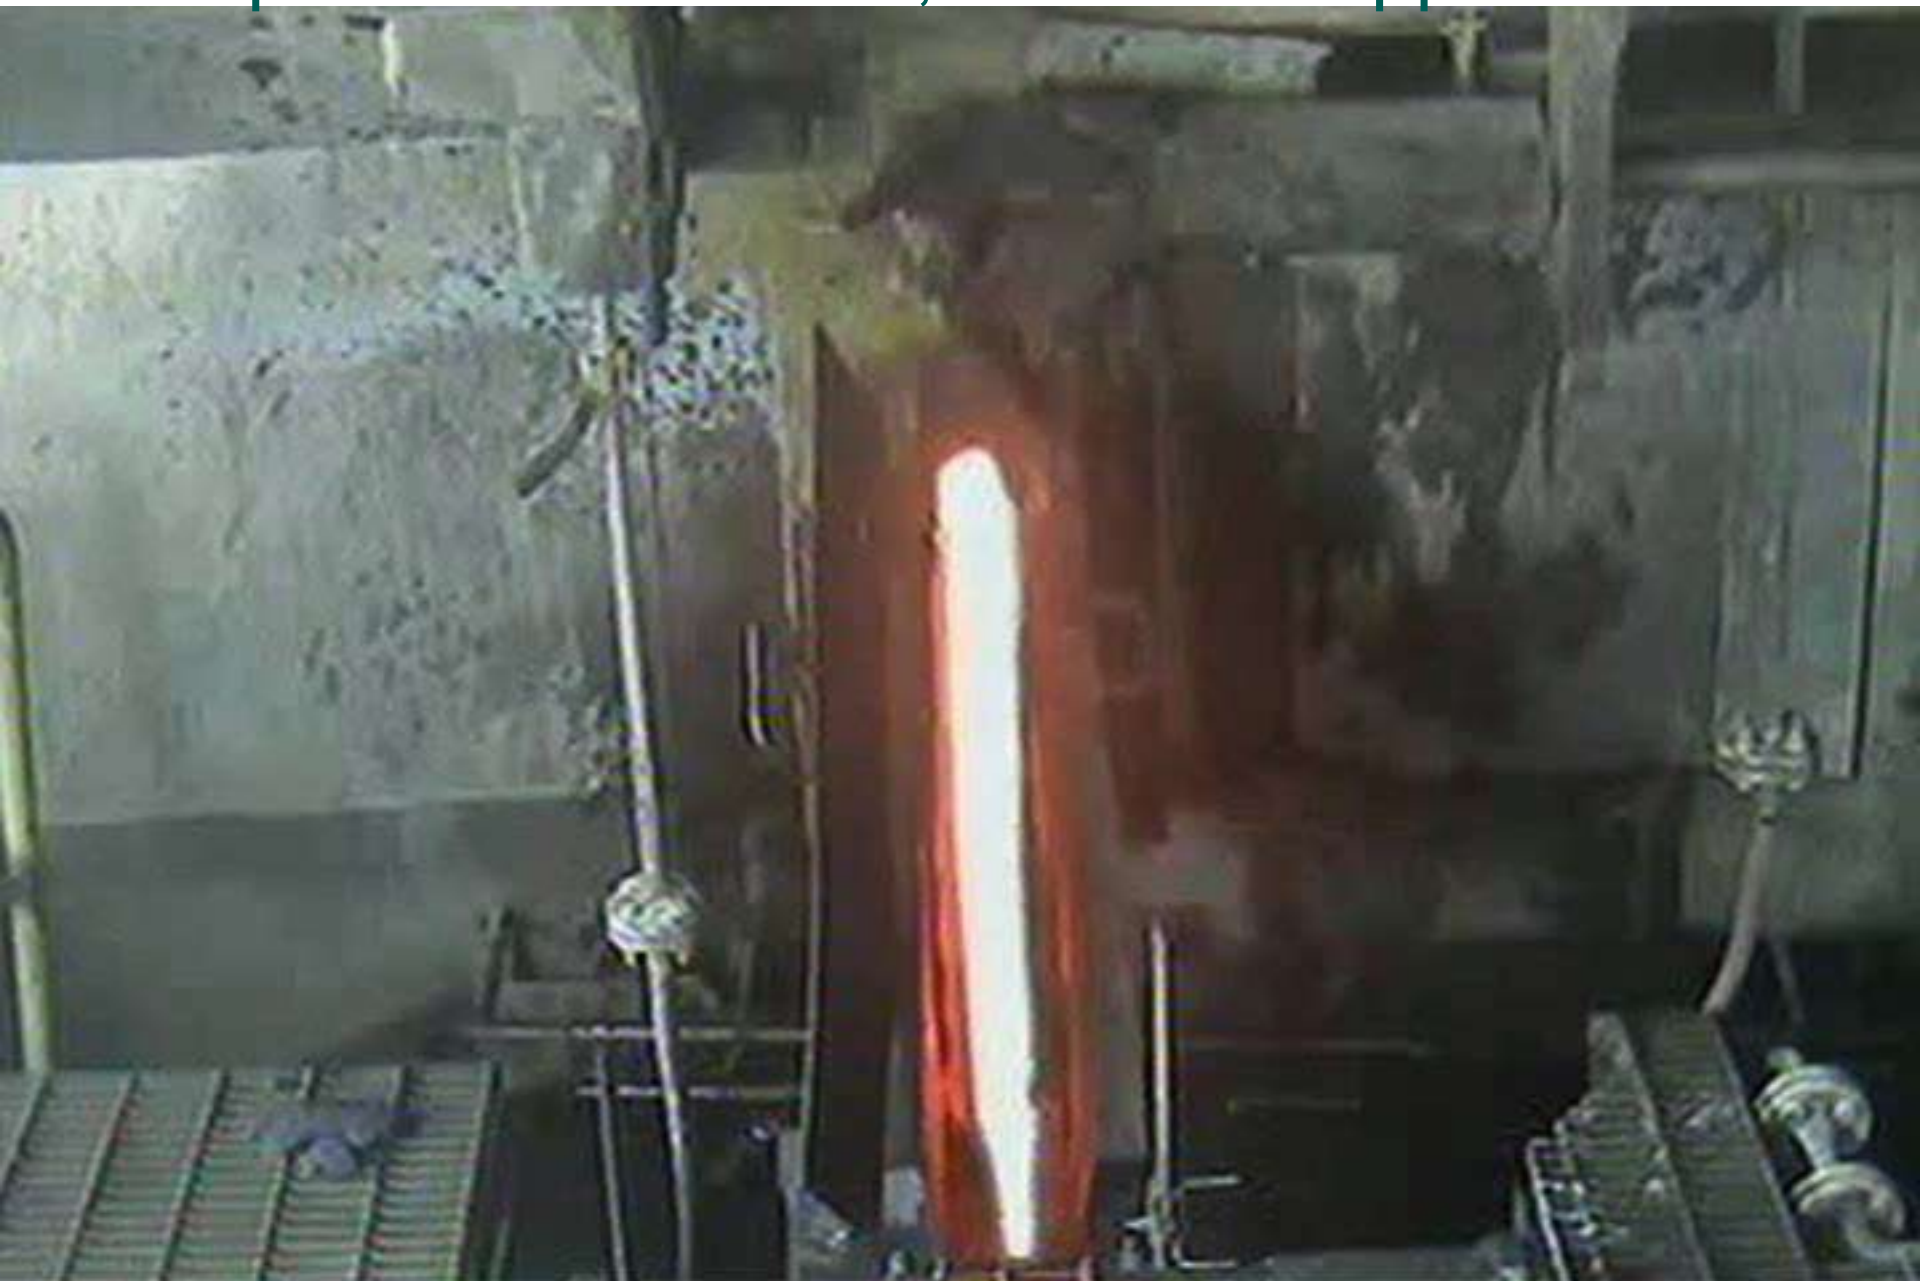
- Utseendet vid haveriplatsen när vi anlände till bruket

- Tre stycken löprännor kraftigt deformerade dock inget läckage.
- Infästningsram på mittenlöpet.
- Alla minihuvar och kylvattenrör samt ångrör.
- Även mindre deformation i tanken.
- Nedre "dog house" Deformerade.
- Båda omrörarnas infästningsramar.
- Primärluftspjäll deformerade.
- Gallerdurk på sekundärnivån hade flyttat på sig.

- 1. En omrörare urkopplad. (sedan några dagar tillbaka: orsak mekaniskt läckage i fläns)
- 2. Väldigt hög nivå i lösartanken.
- 3. Hög densitet på grönluten (1313kg/m^3). Normalt är runt 1140kg/m^3
- 4. Låg sulfiditetsnivå på svartluten, smältan i löprännorna hade hög viskositet.
- 5. Hög bädd i ugnen.

- Pannan startades 6 dygn senare. Metso kunde leverera nya löprännor till site på totalt 5 dygn tullat och färdigt för montage.
