► Kokarhaveri 2012 V32

Kontinuerlig kokare

- Tillverkare KMW
- Tillverkad 1981
- 65 m hög
- 1270 m³
- 10 bar
- 200 C
- 56 ton/timme

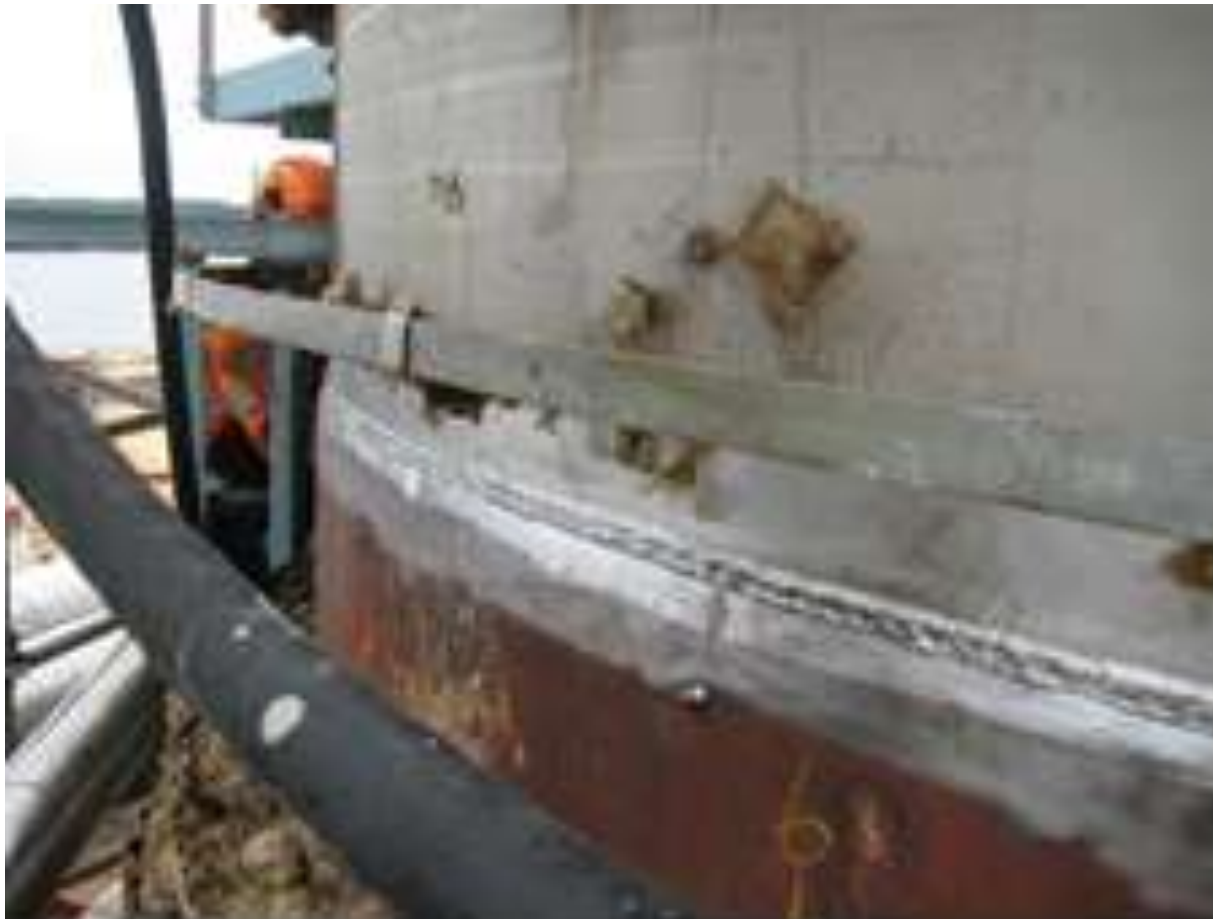
▶ PT-provning utfördes av hela skarven utvändigt.

13 stycken indikationer på sprickor hittades,
varav 10 st var genomgående.

Den längsta genomgående sprickan var 700 mm
lång.

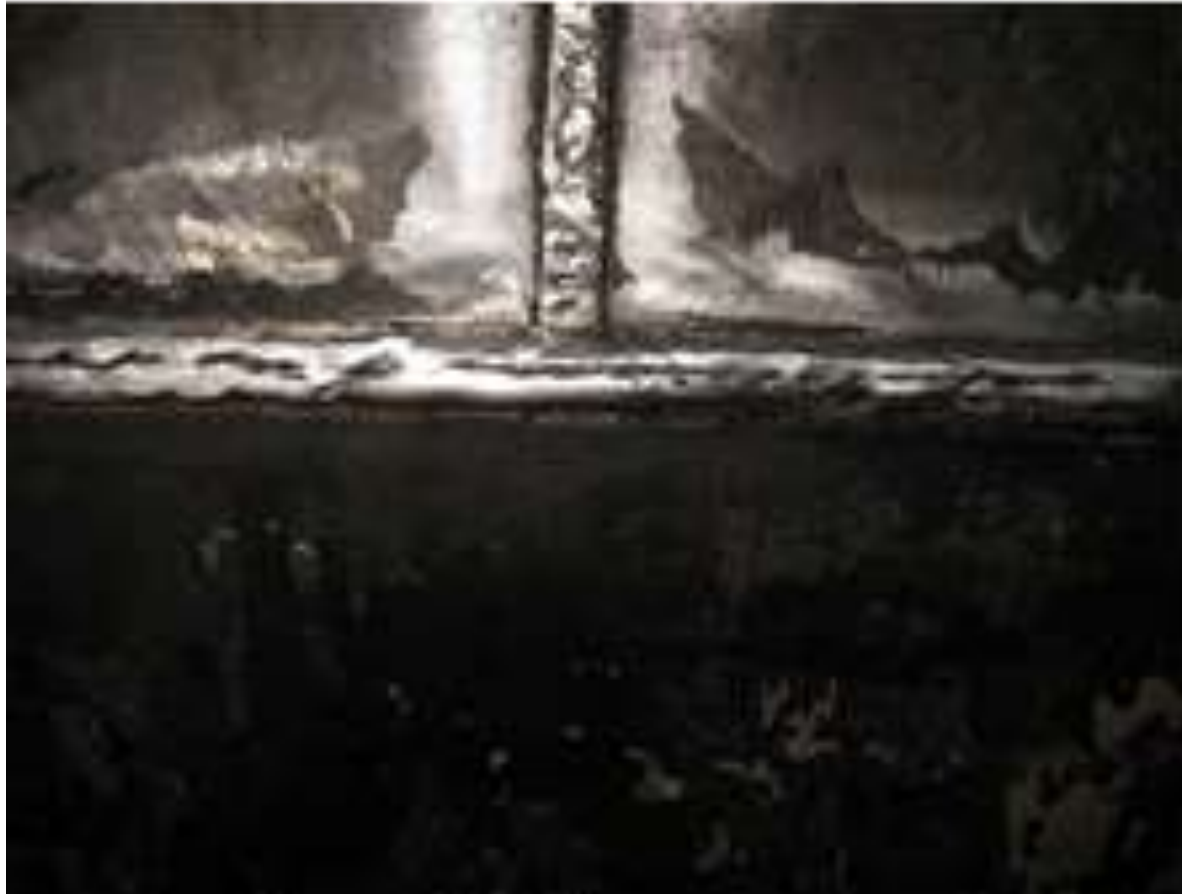
- ▶ Skarven var sprucken i hela dess omkrets (11,5 m).
