# SKOG 2013

Korrosion och påsvetsning på compoundtuber.

Tillverkare: Götaverken/Tampella

Tillverkningår: 1978/1985

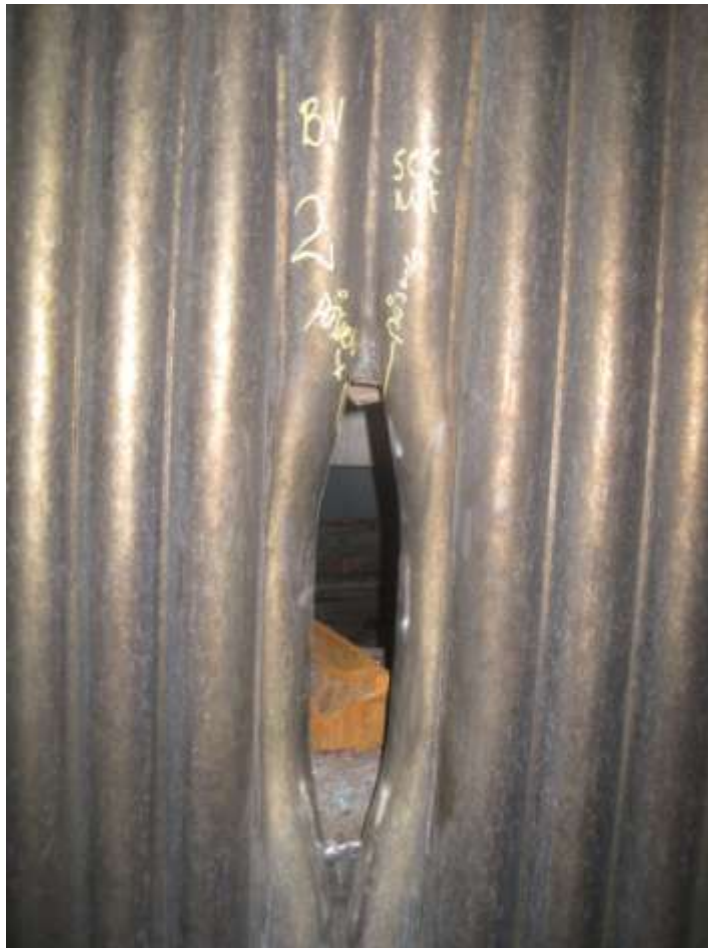
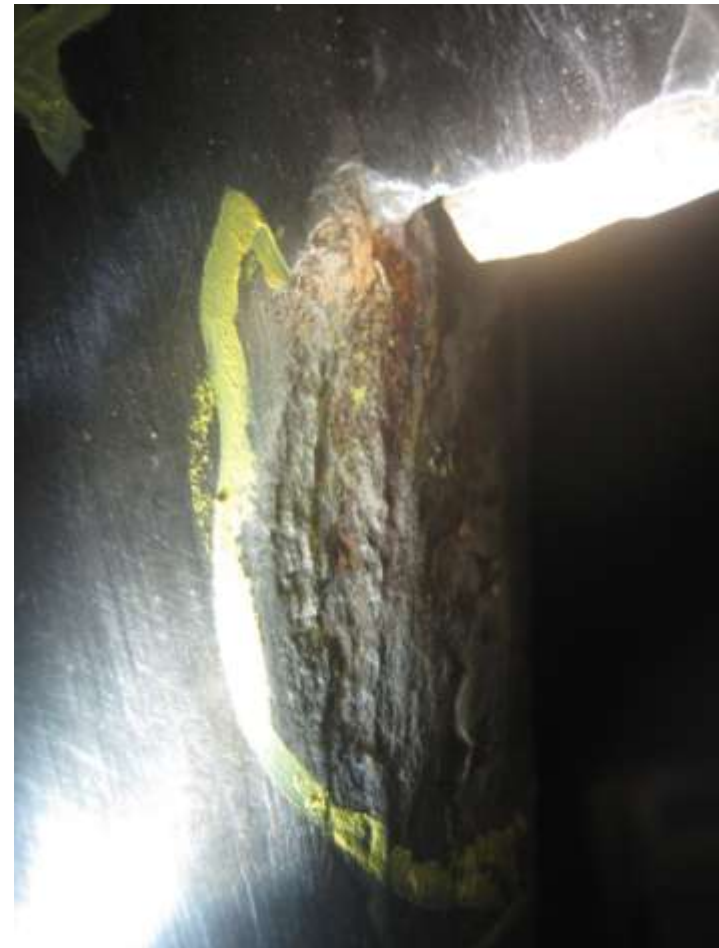
- Gjutjärnsdysorna som sitter i luftportarna "brinner" upp och luften smiter mellan tub och skadad gjutjärnsdysa, i dessa områden korroderar tuberna och compoundskiktet försvinner vilket leder till att kolstålet blir blottlagt.
- De flesta skadorna är i över- och underkant i undanböckningarna vid trekantsplåtarna.
- På denna panna är det bakväggen som är mest utsatt, både primär- och sekundärnivån.
- Dessa skador brukar man reparera genom påsvetsning med "blandtråd" men vad händer med materialet i tuberna? Ofta är det skador på samma område år efter år och svetsreparation utförs varje år.
- Vid stoppet 2012 togs ett par tuber ut för att skickas på analys, dessa tuber har påsvetsats 3-4 gånger.
