► Skogsindustridagarna 2014

Utmattningsskador hos batchkokare ?

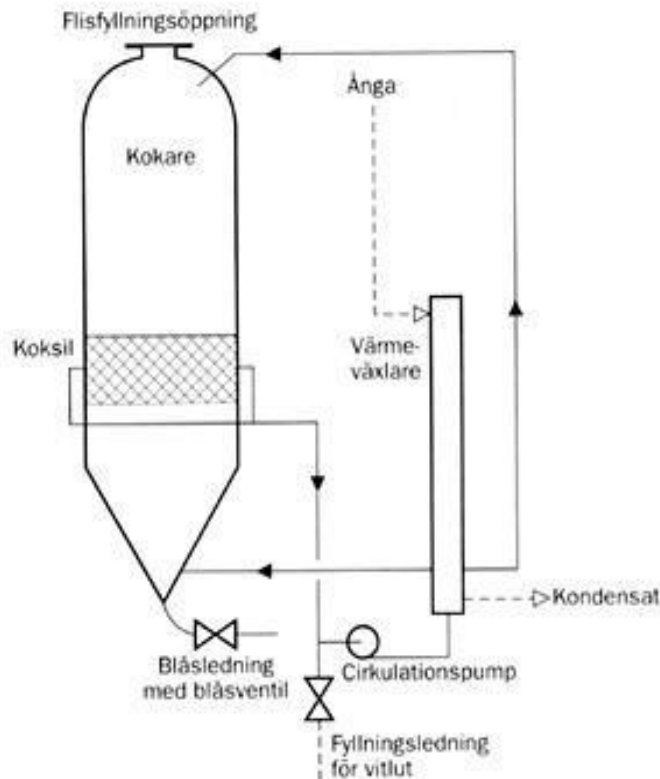
- Tillverkad 1966 av Hedemora Verkstäder.
- Kokaren har en total volym av 125 m³.
- Beräknings tryck: 10,5 bar i topp.
- Beräknings temperatur: 185 °C.
- Invändig diameter 3800 mm.
- Höjd ~14800 mm.
- Material: SS 1430 (tryckkärlsstål).

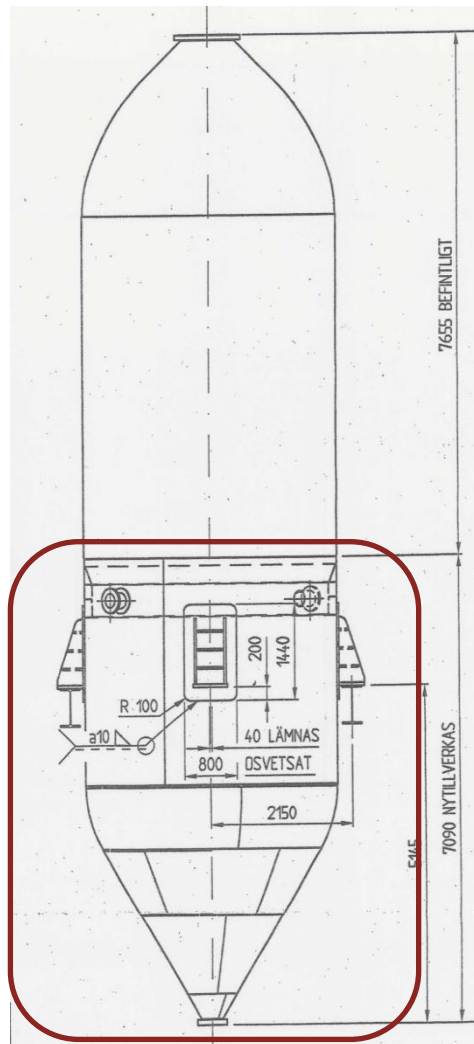
På grund av kraftig korrosion i manteln nedre del så byttes den år 2000 från montageskarven ovanför silplåt och hela vägen ner till duplex (Avesta 2205, 1.4462).

Då kokarna ursprungligen inte varit beräknad för utmattning så gjorde inte tillverkarna någon beräkning avseende detta denna gång heller.

Åren gick och hösten 2013 strax före den återkommande besiktningen av kokaren noterades det ett lutläckage från isoleringen vid det ena stödet.
