**ETY-Soodakattilavaliokunta**

**KONEMESTARIPÄIVÄ 1993**

**11.2.1993 Varkaus**

# **SOODAKATTILARÄJÄHDYS**

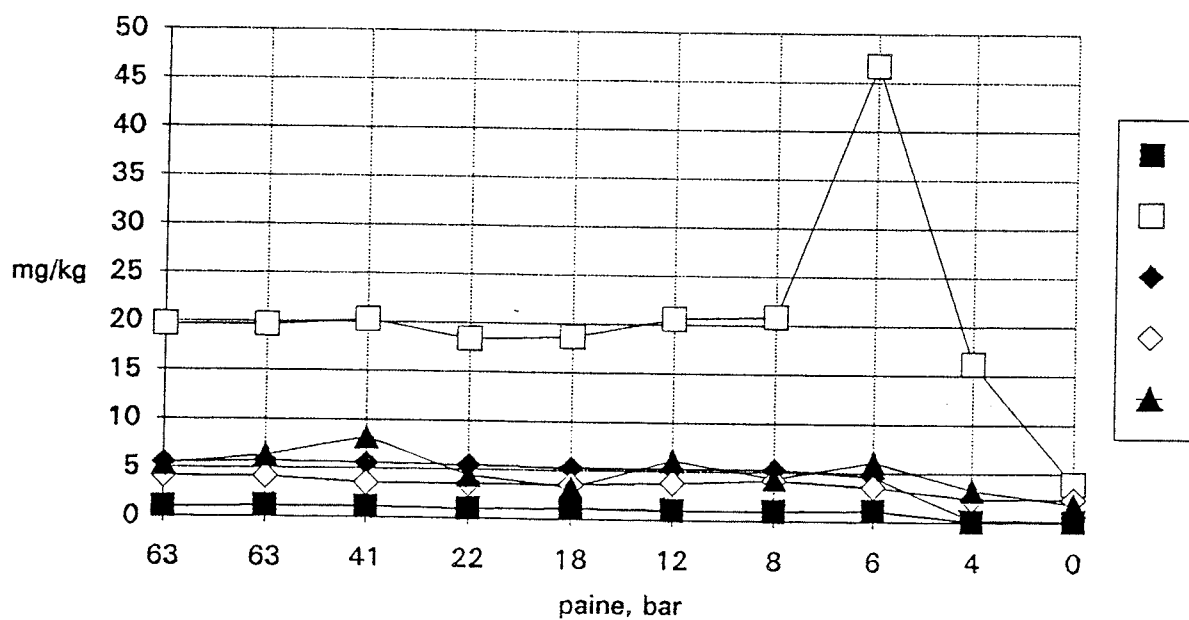
WISA5.XLC

WISAFORST KATTILAVESI ALASAJOSSA 23.12.1992  
KMnO<sub>4</sub>, SO<sub>4</sub>, P<sub>2</sub>O<sub>5</sub>, Cl ja SiO<sub>2</sub>

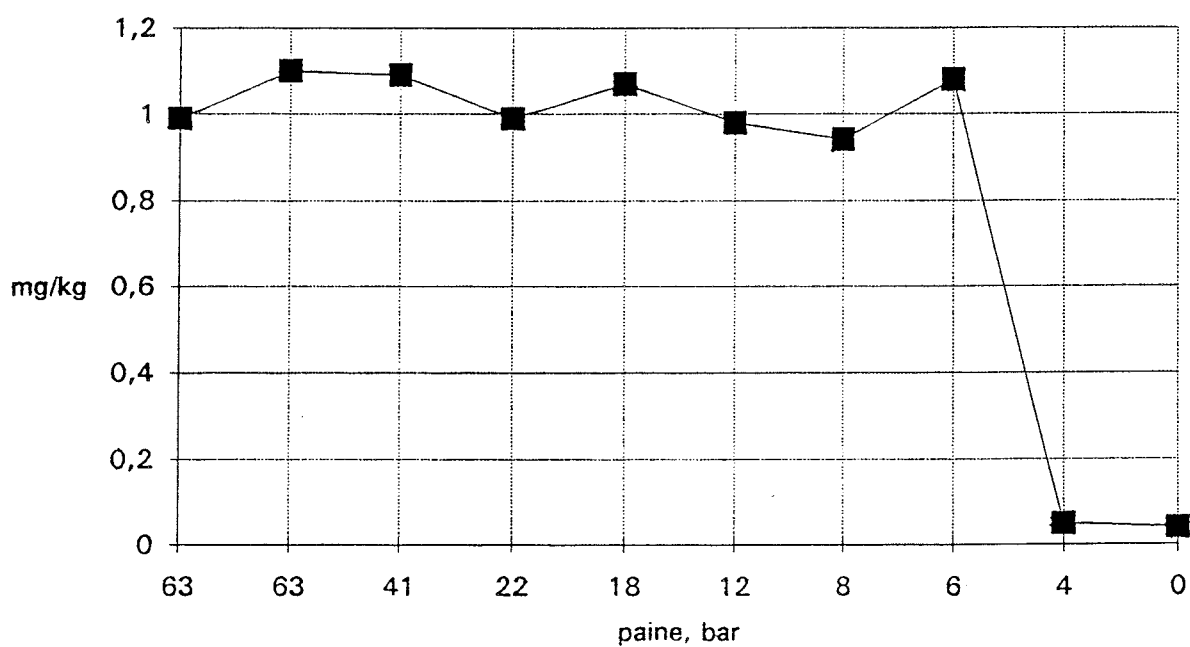
WISA6.XLC

WISAFORREST KATTILAVESI SiO<sub>2</sub> ALASAJOSSA 23.12.1992
