SUOMEN SOODAKATTILAYHDISTYS  
FINNISH RECOVERY BOILER COMMITTEE

**KONEMESTARIPÄIVÄ 1997**

**23.-24.1.1997 Pyhätunturi**

# SUOMEN SOODAKATTILAYHDISTYS RY VAURIORAPORTTIEN YHTEENVETO 1996

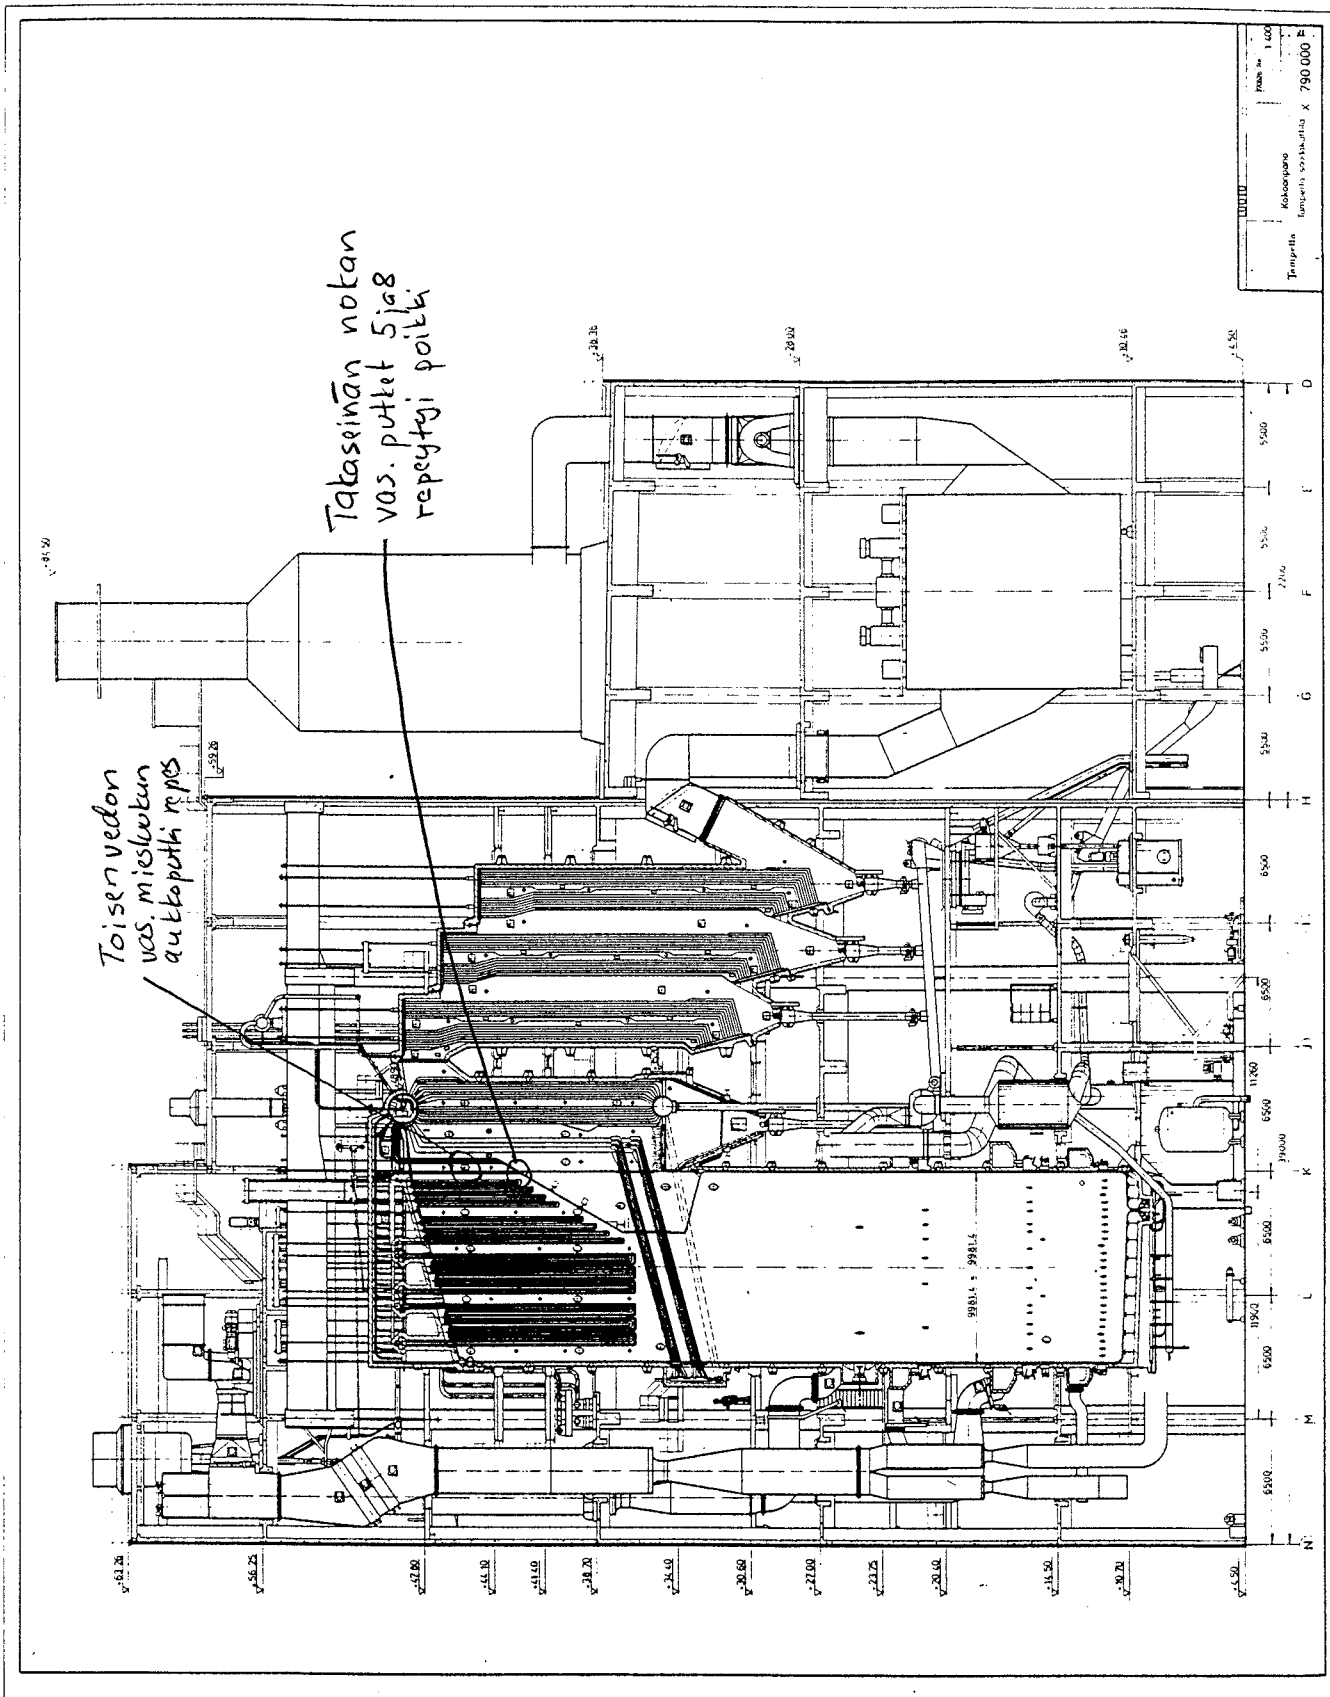
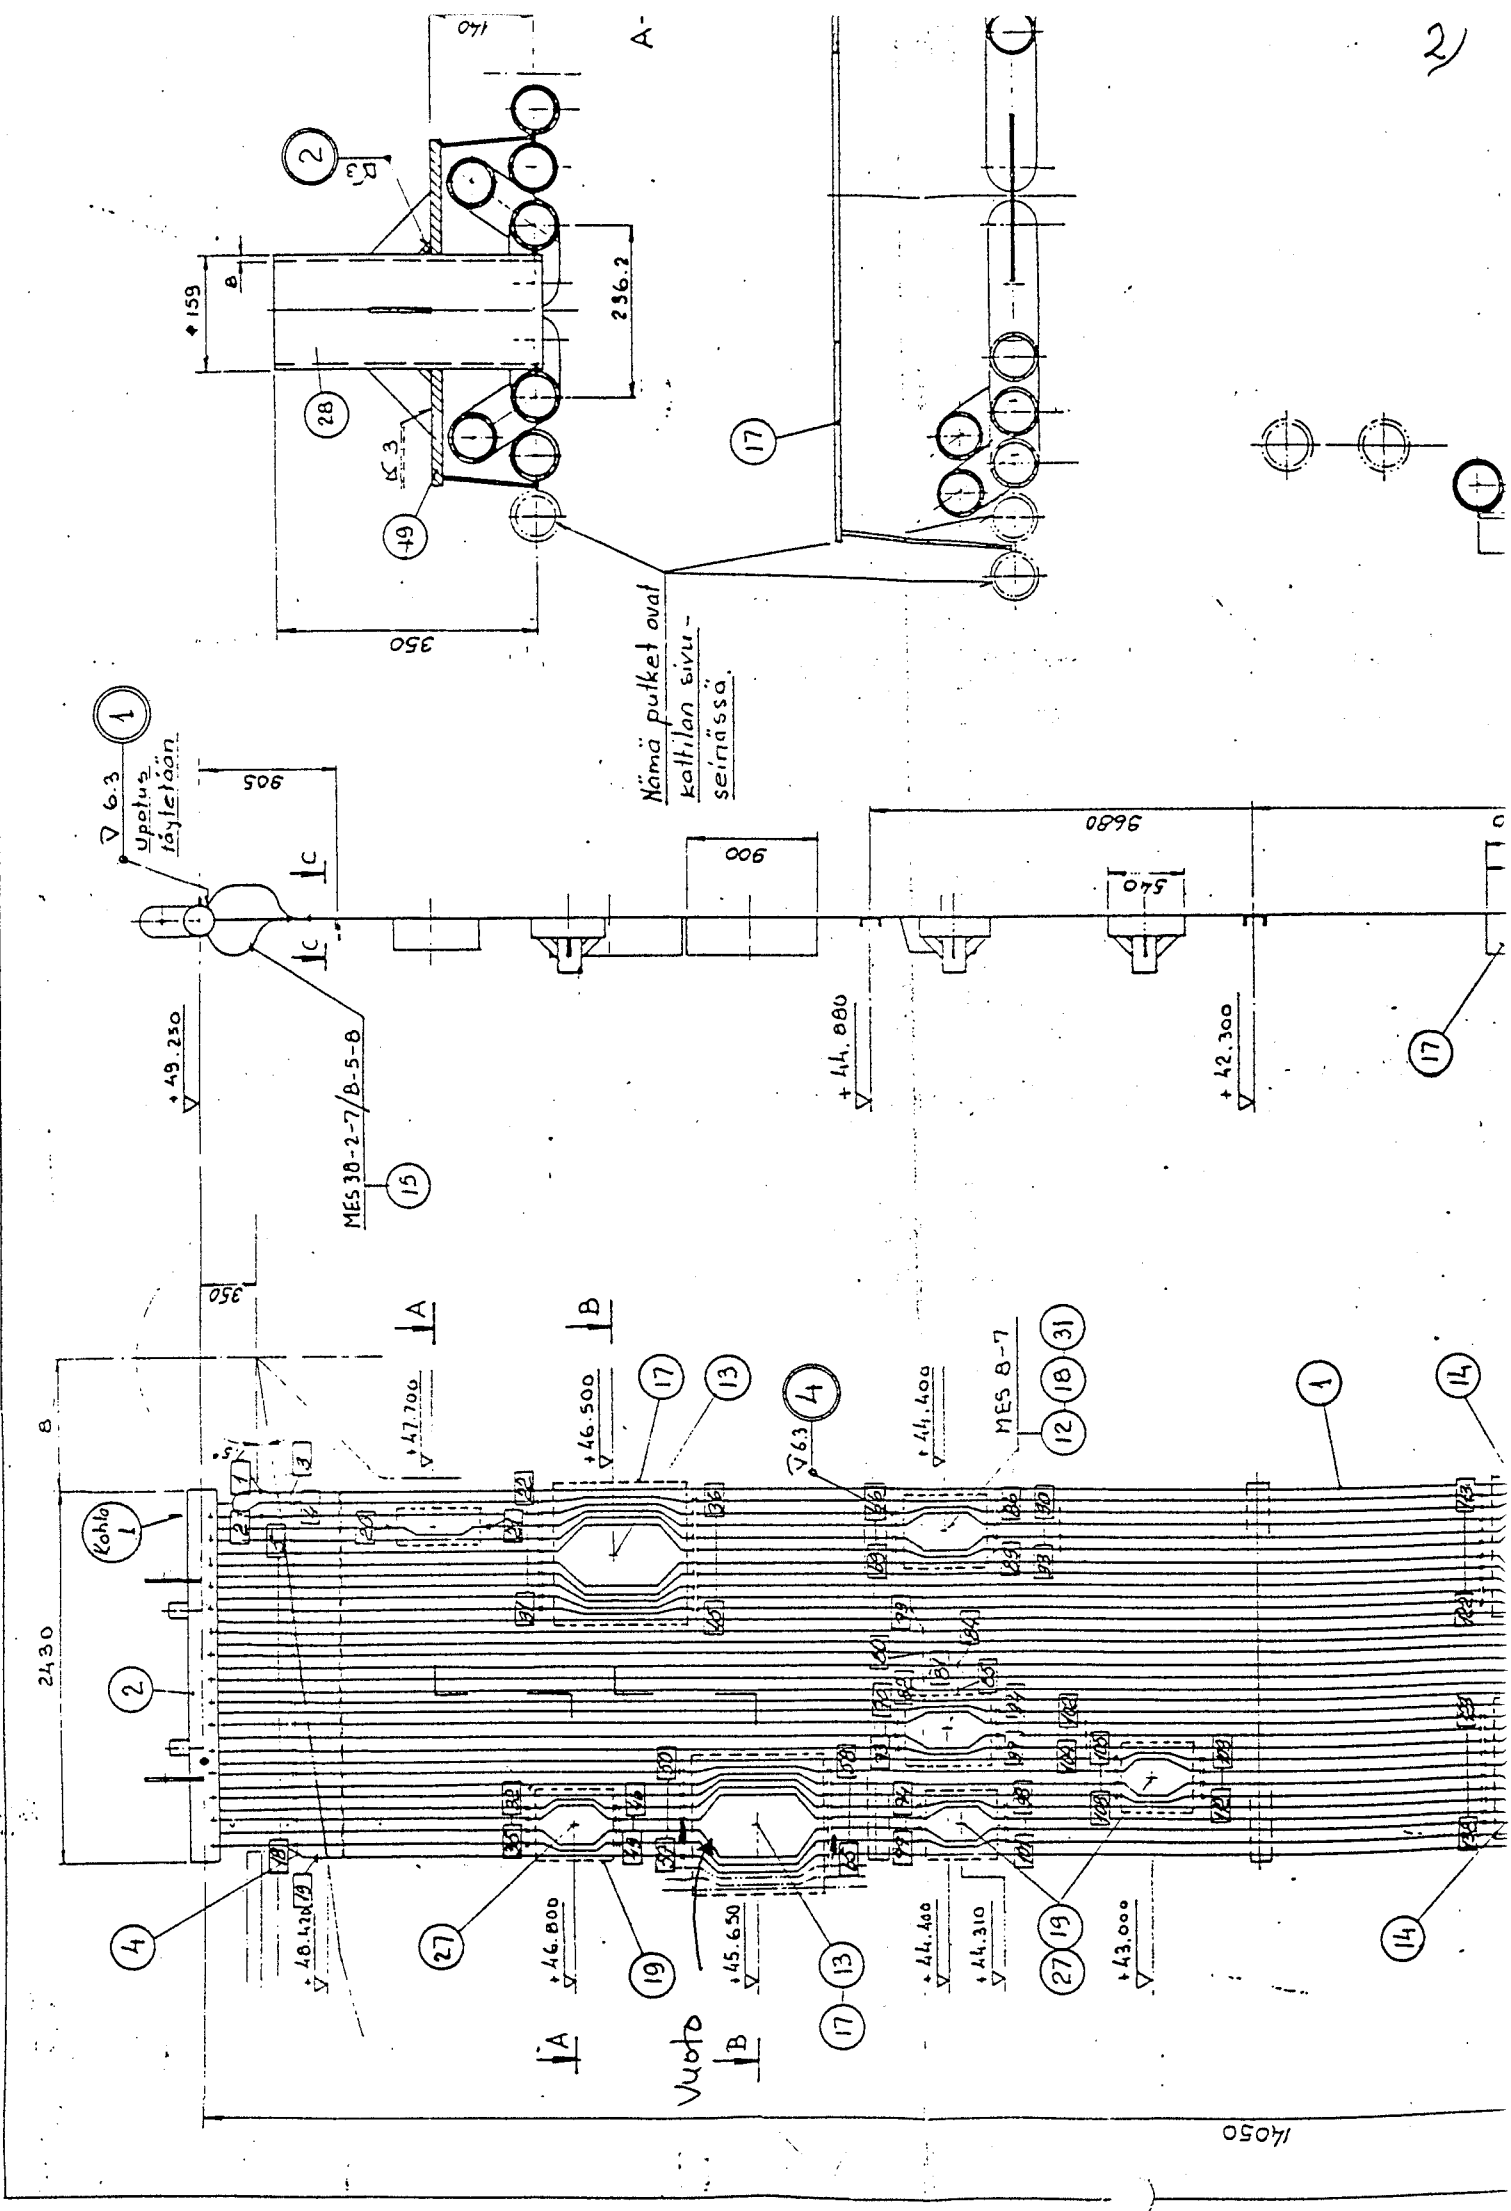
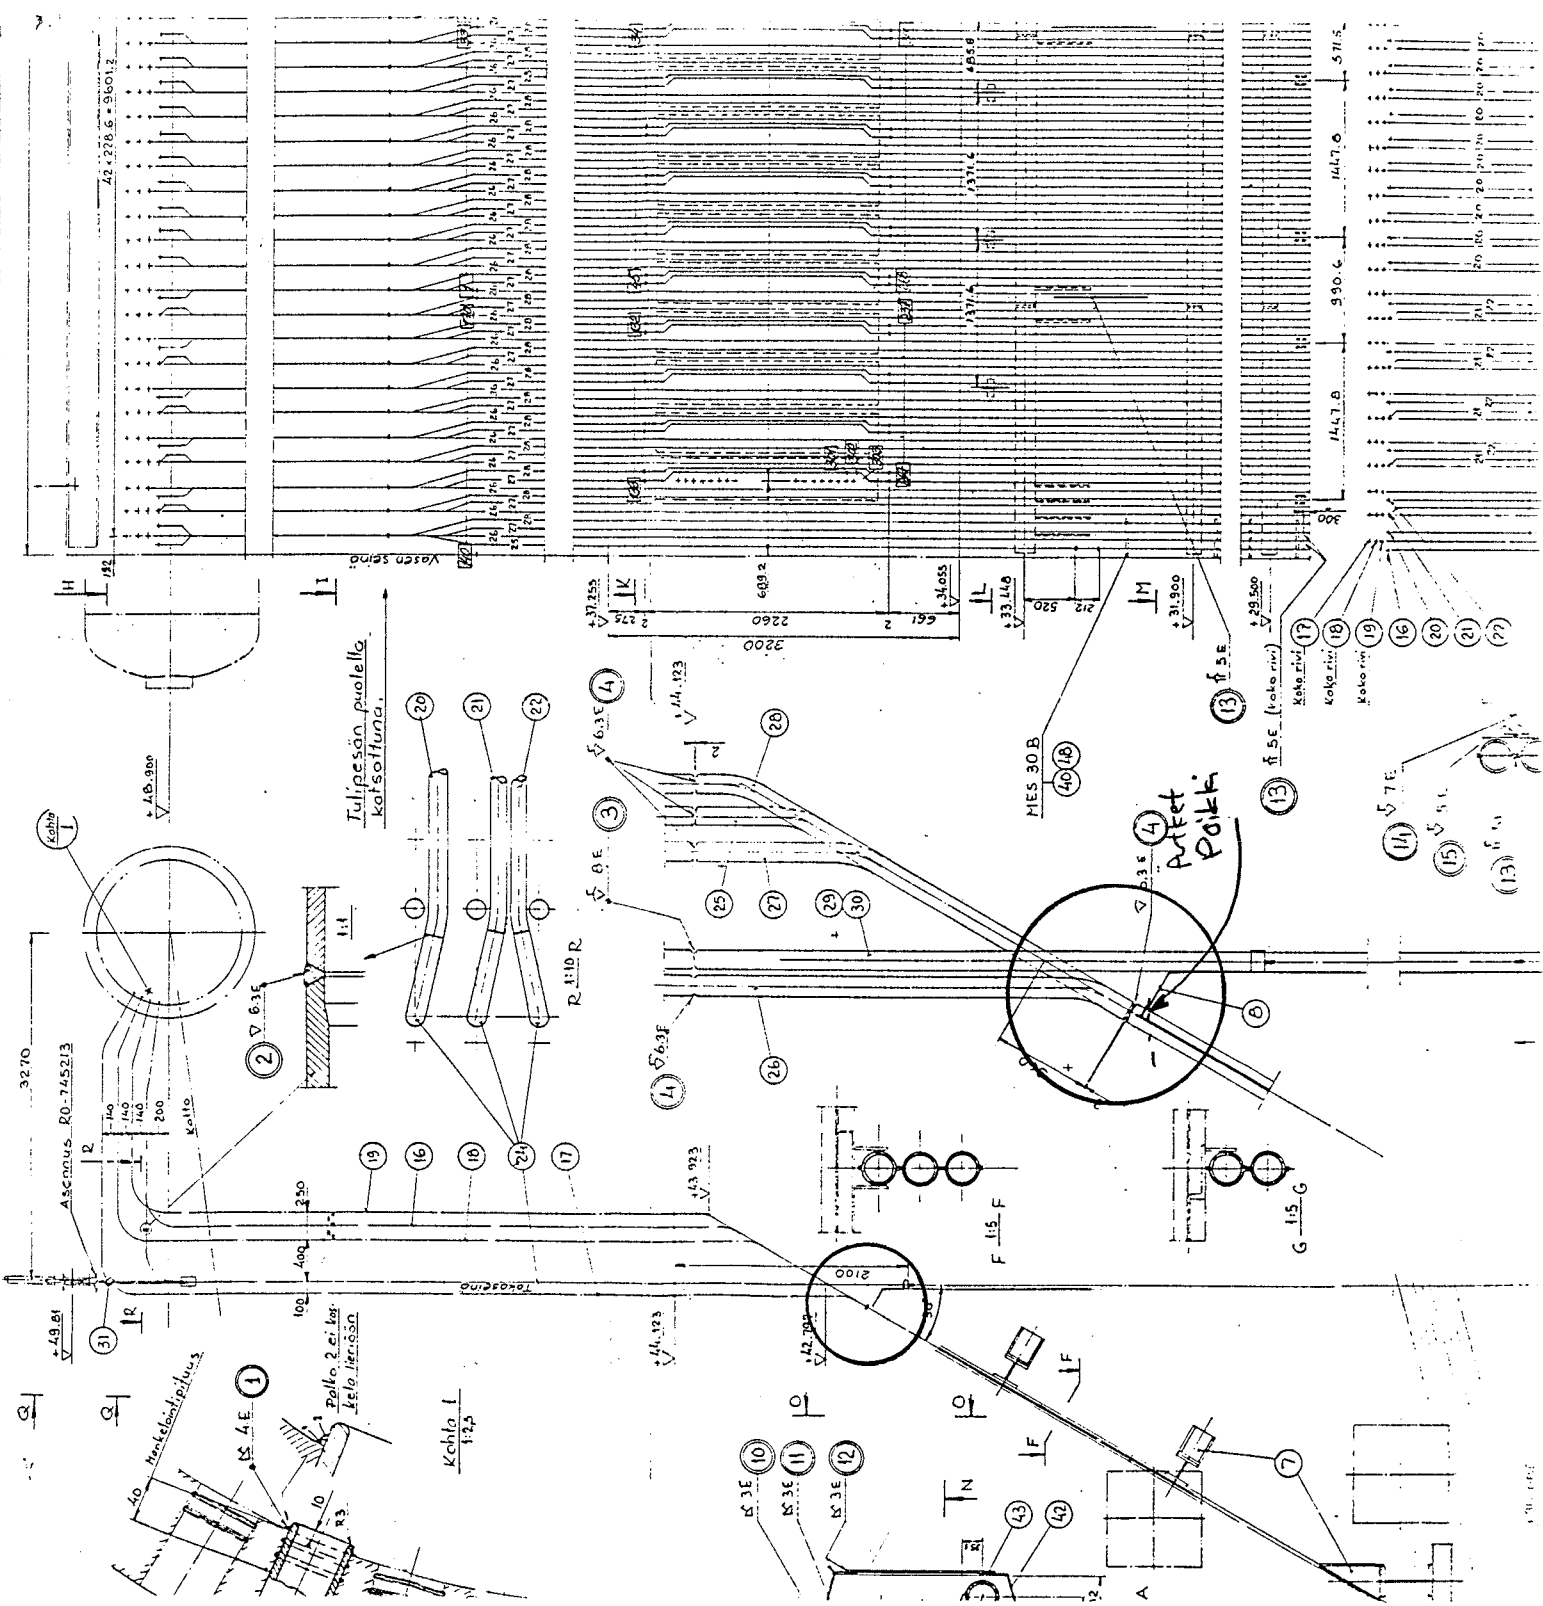
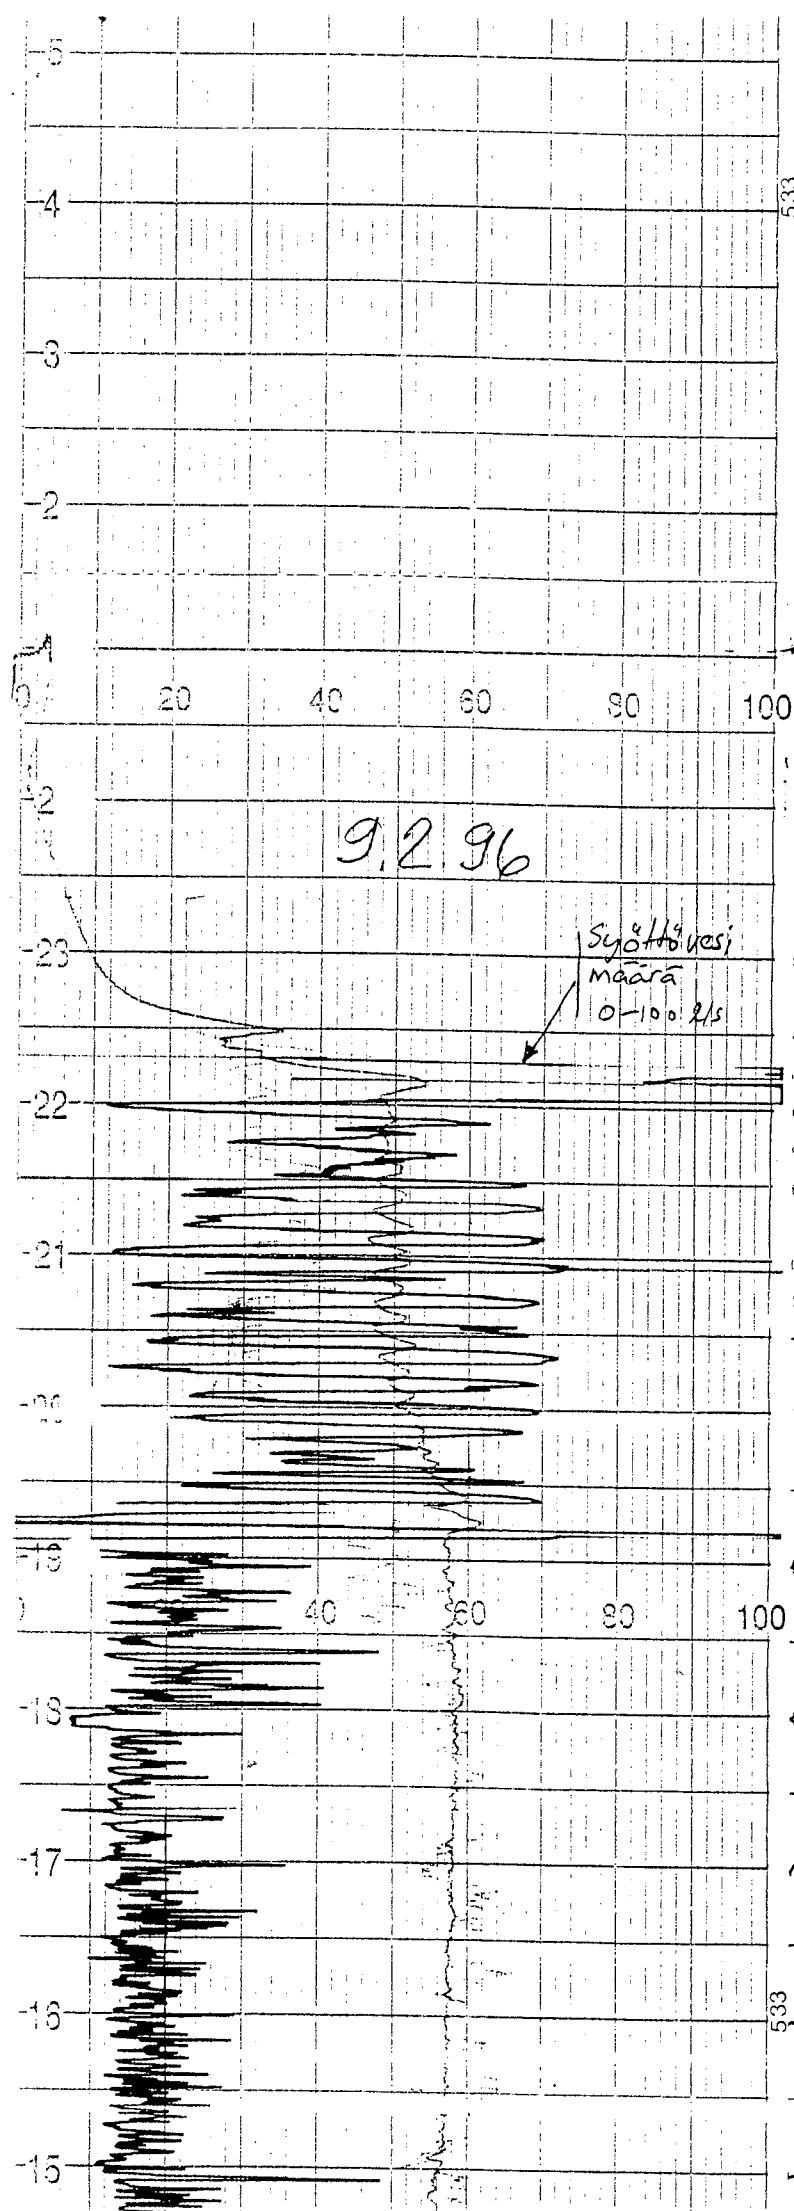
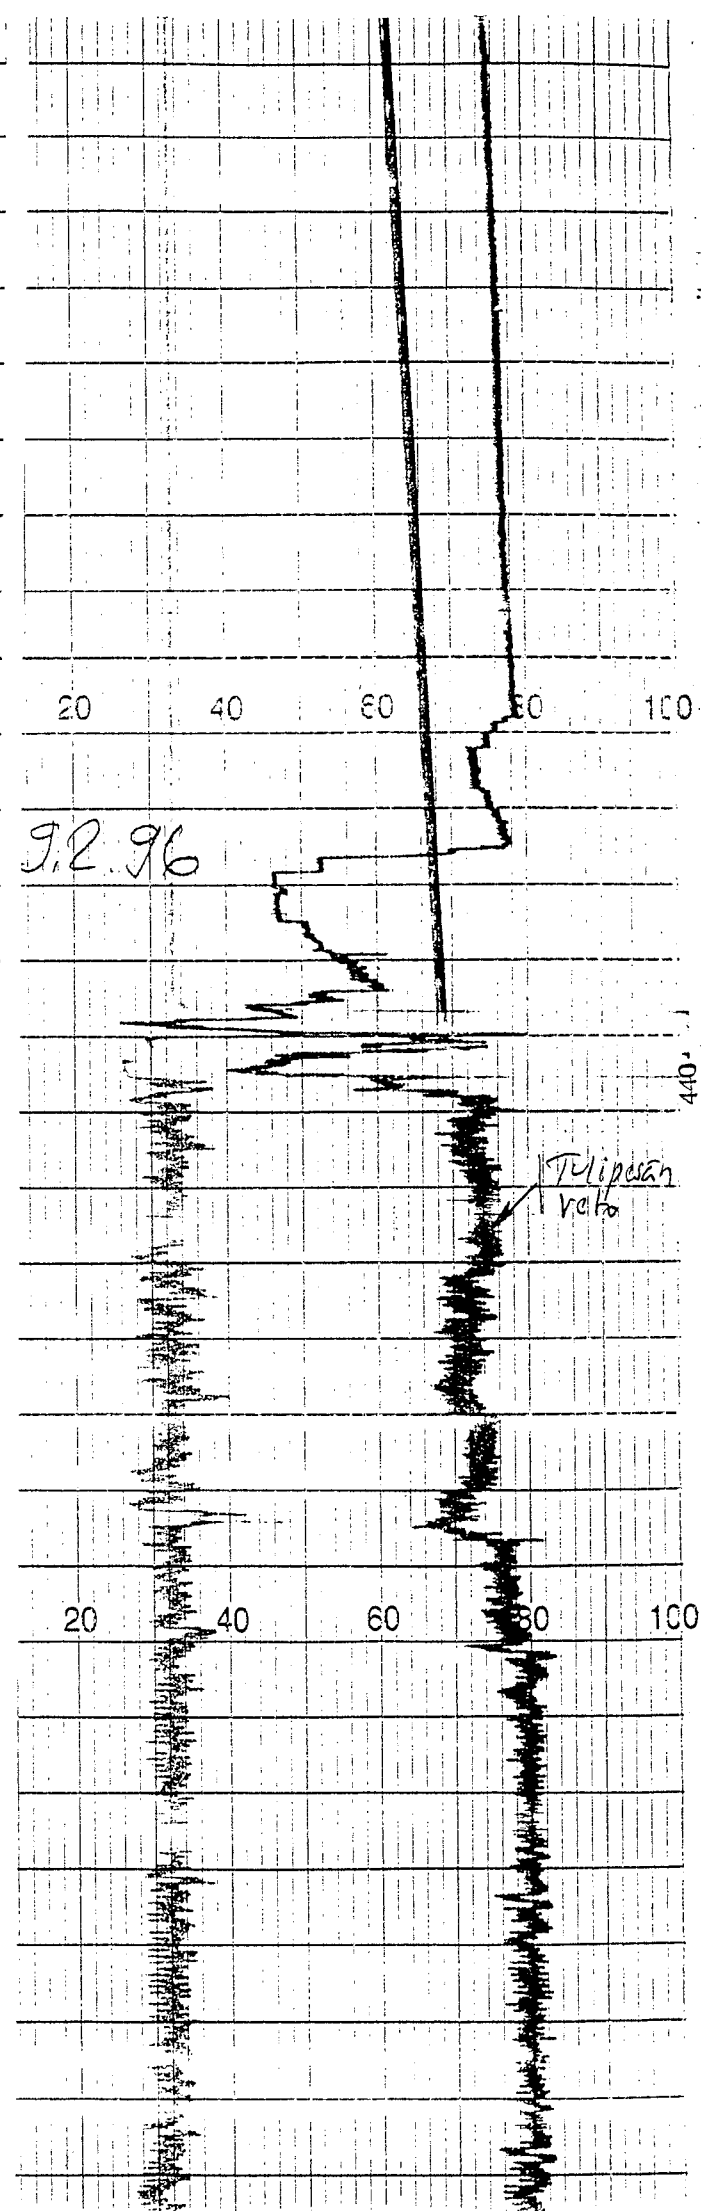
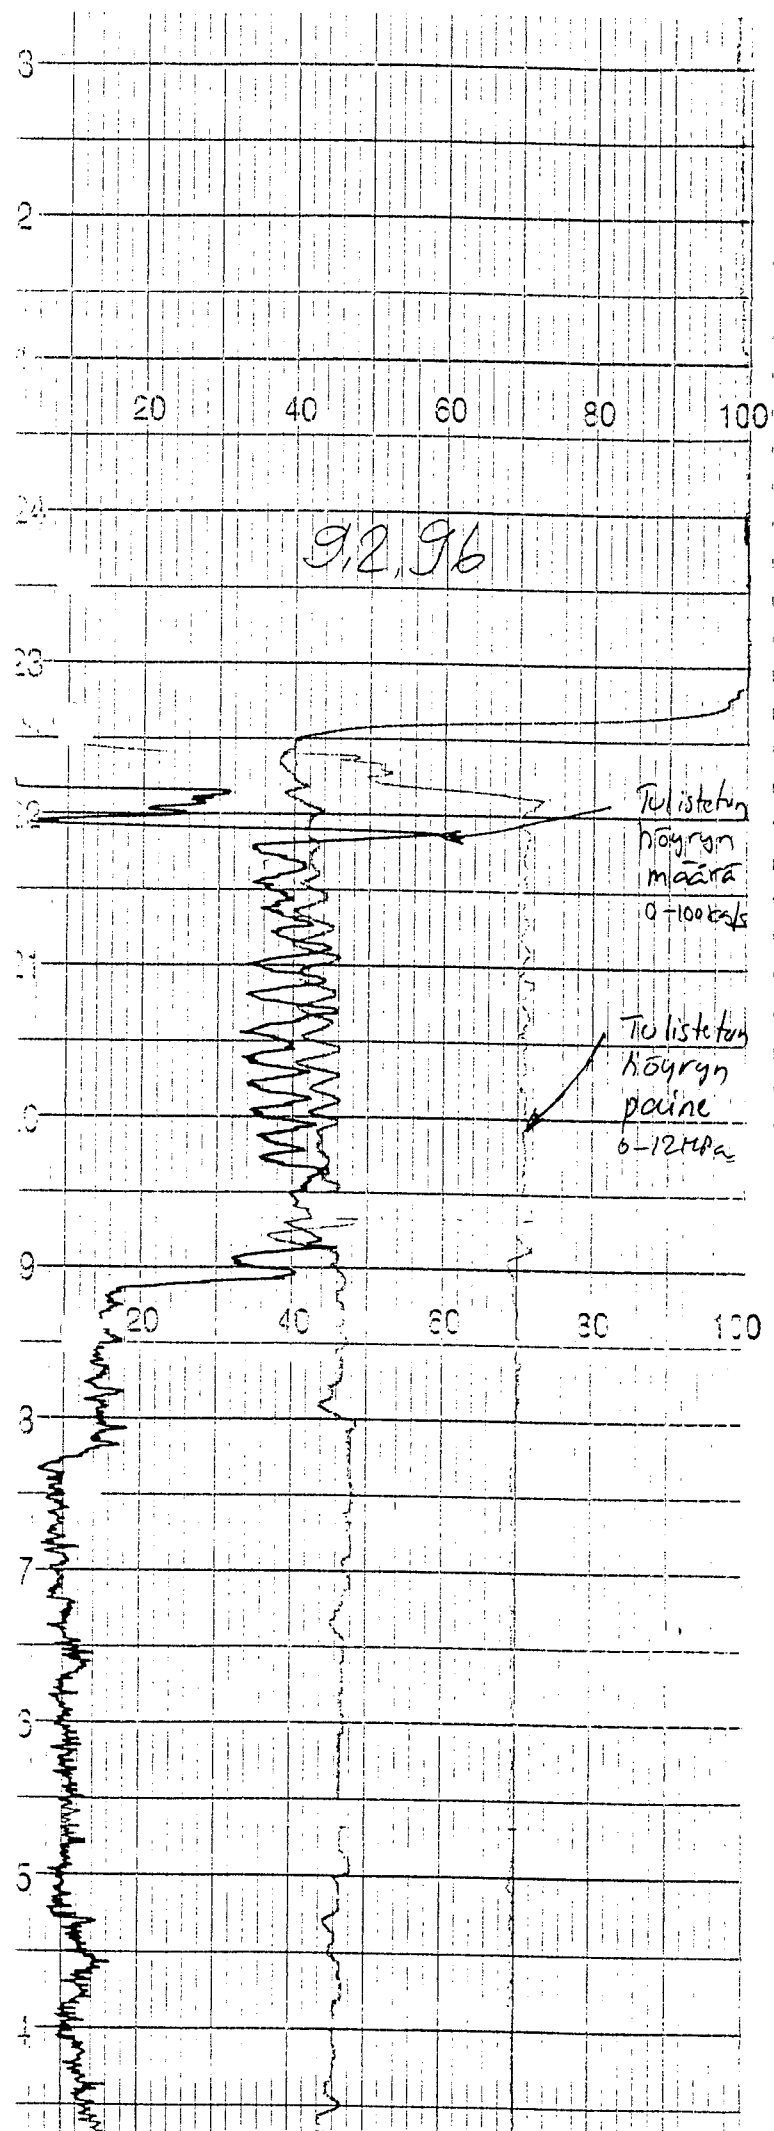
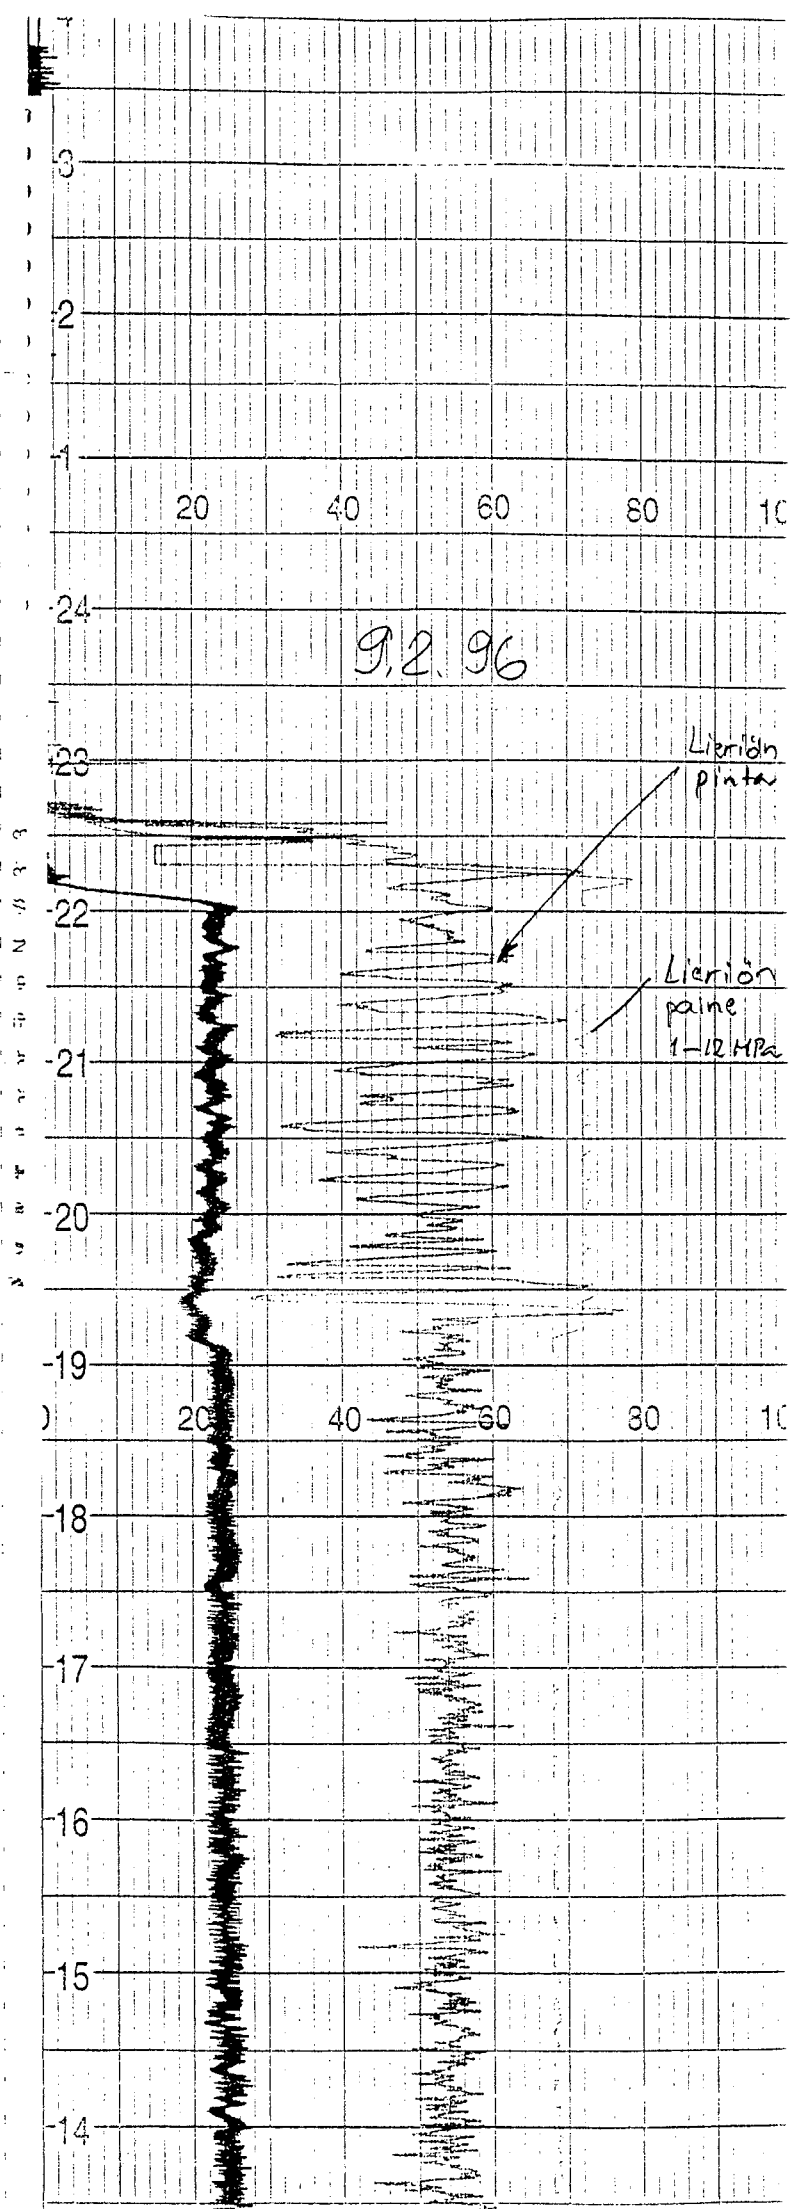
Korroosio on ohentanut kakkosvedossa sijaitsevan miesluukun aukkoputkea niin paljon, ettei se enää kyennyt pitämään painetta sisällä. Paikalliseen korroosioon on pääsyynä aivan vieressä oleva nuohoin.

Nokan putkien vaurio on ydintynyt väsymismekanismeilla vaihtelevien jännitysten alaisena. Rakenne on vaurio kohdassa jäykkä. Jännitykset kasaantuvat evän pään ja kamparaudan hitsin lopetuskohtaan. Tästä kohdasta särö on lähtenyt liikkeelle ja edennyt noin puoleenväliin putkimateriaalia. Ko prosessi on ollut pitkäaikainen.

Loppu vauriosta on edennyt nopeasti, jolloin vauriokohtaan on aiheutunut suuria jännityksiä. Tällaisia suuria jännityksiä voi syntyä lämpötilaeroista vauriokohdan läheisyydessä. Lämpötilaeroja voidaan puolestaan saada aikaan mm aukkoputken vaurion seurauksena.

Kaikki vauriokohtia vastaavat kohdat tulee tarkastaa kiinnittäen erityistä huomiota murtuman ydintymiskohtaan evän pään ja kamparaudan risteyskohdassa. Myös kamparaudan tiivistyshitsi tulee tarkastaa erityisellä huolella. Mikäli mahdollista tarkastus tulee tehdä magneettijauheella ja vain jos tilaongelmien takia magneettijauhetta ei päästä käyttämään tunkeumanesteellä. Näyttämät tulee poistaa, vaikka johtuisivatkin hitsissä jo alunperin olleista virheistä.

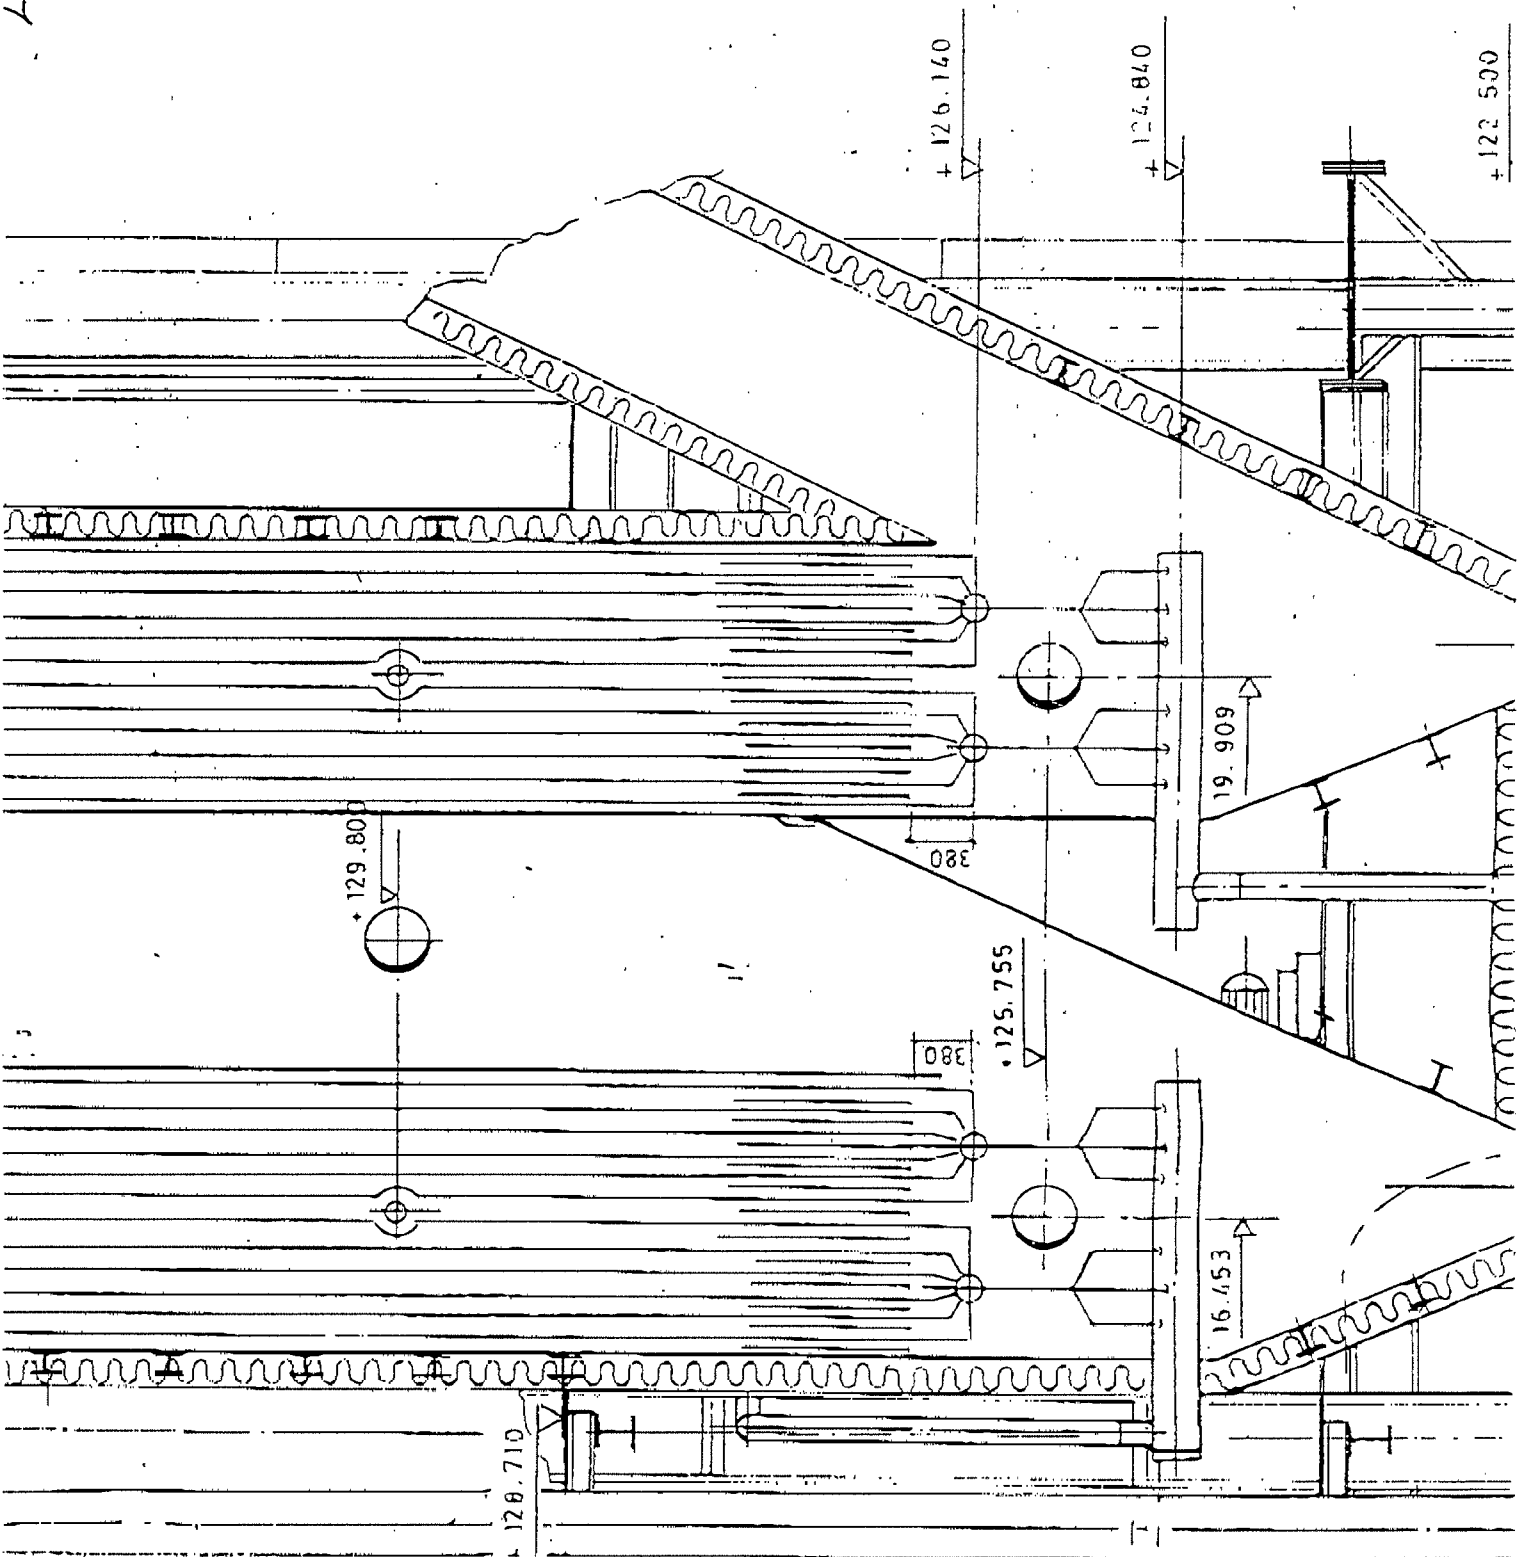
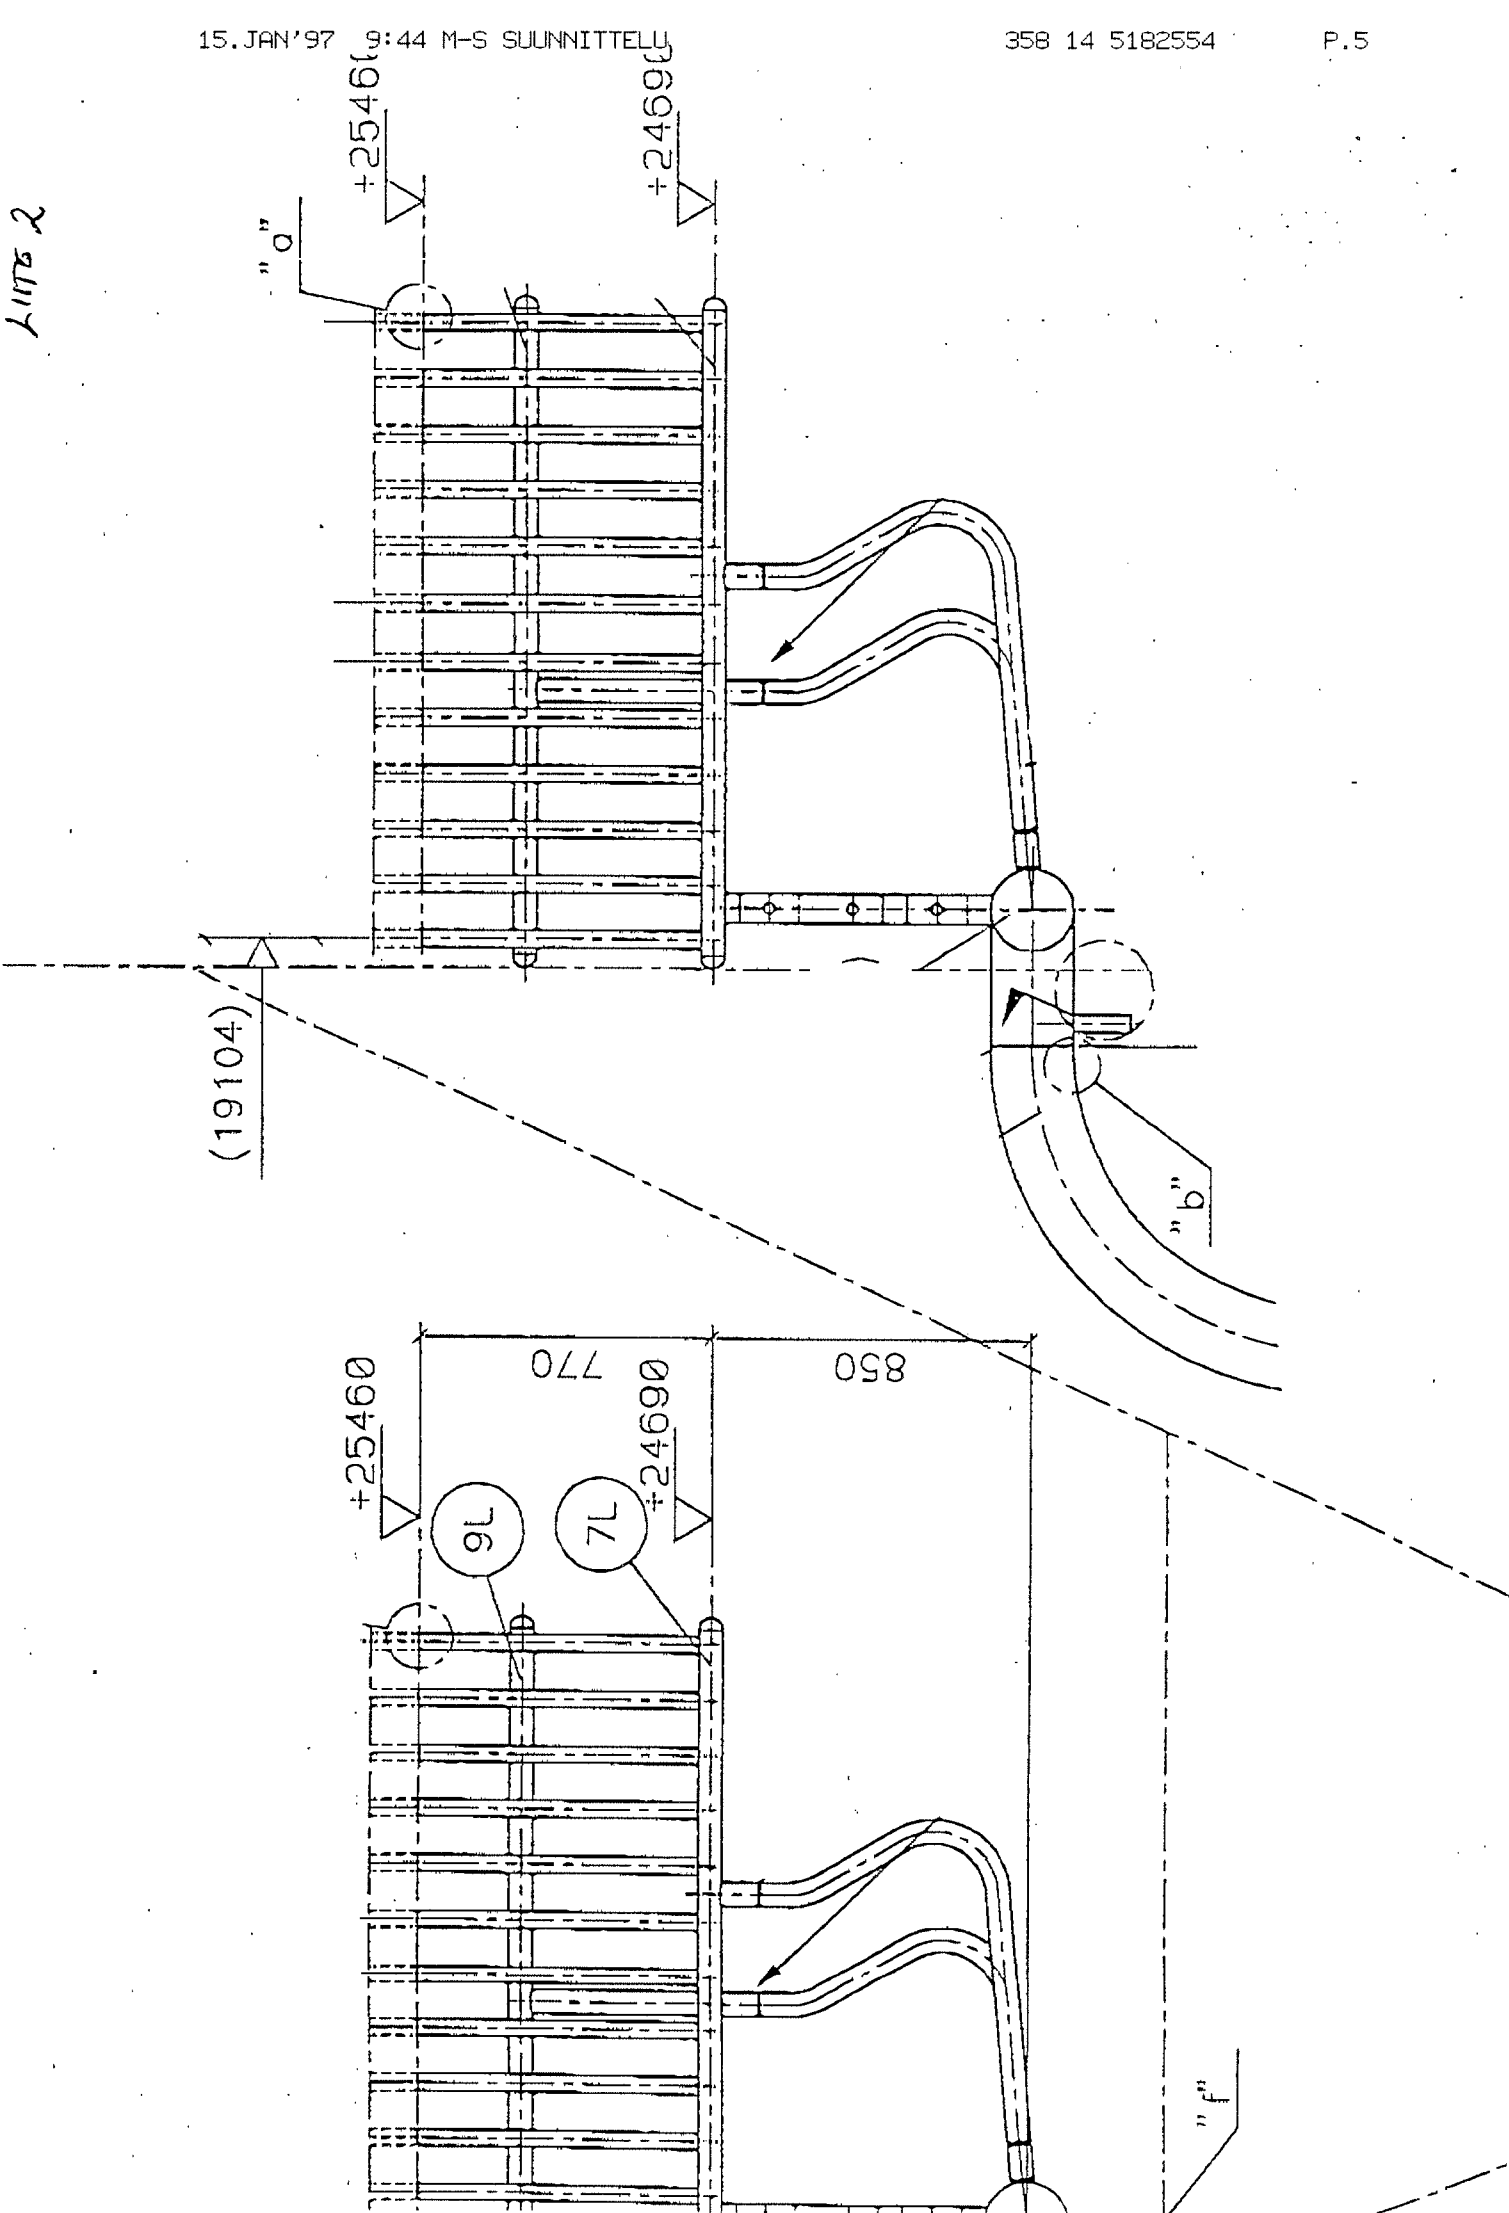
LITTE 1

VTT:n selvityksessä vaurio on lähtenyt putken ulkopuolelta (liite 3,4,5), vaikka putken sisäpinnallakin on särönkaltaisia vikoja. Pistekorroosio vaatii lämpötilan oloa alle kastepisteen. Syöttöveden lämpötila on kuitenkin ollut aina 120 oC ja savukaasujen lämpötila yli 160 oC. Kattilaa pestiin noin 6 kertaa vuodessa ennen haihduttamolle asennettua lipeän lämpökasittely-yksikköä.
