ETY-Soodakattilavaliokunta

KONEMESTARIPÄIVÄ 1991  
Oy Metsä-Botnia Ab, Kaskinen  
31.1.1991

Konemestaripäivä 1991

ETY-SOODAKATTILAVALIOKUNNAN COMPOUND-POHJATUTKIMUS

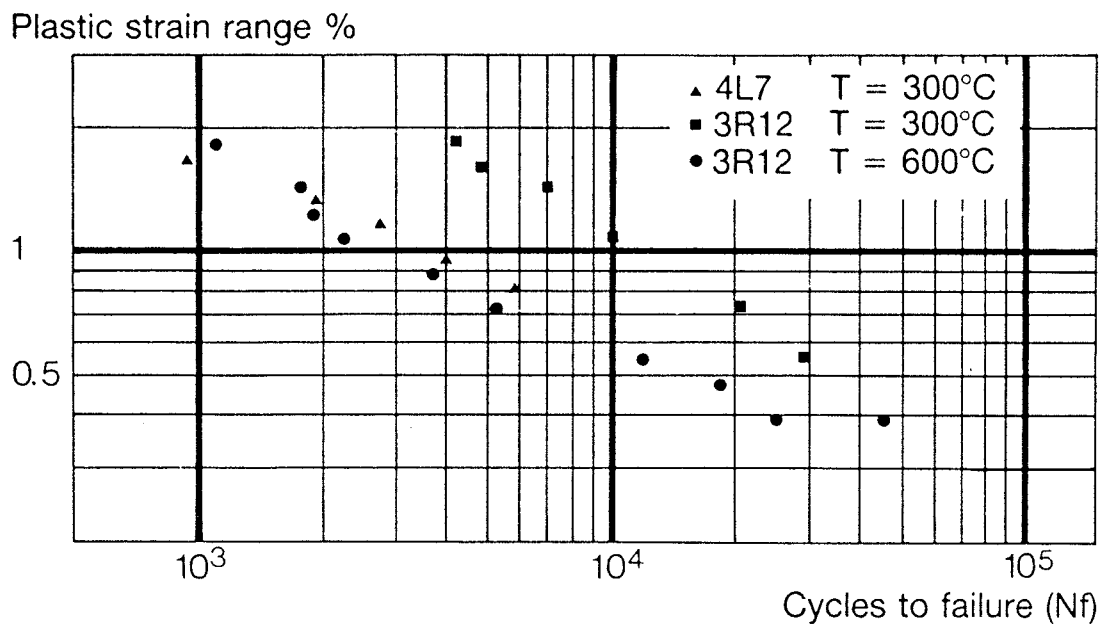
Figure 14 Low-cycle fatigue testing of carbon steel (ASTM A210 Grade A1, Sandvik 4L7) and AISI 304L (Sandvik 3R12) at 300°C (572°F) and 600°C (1112°F)

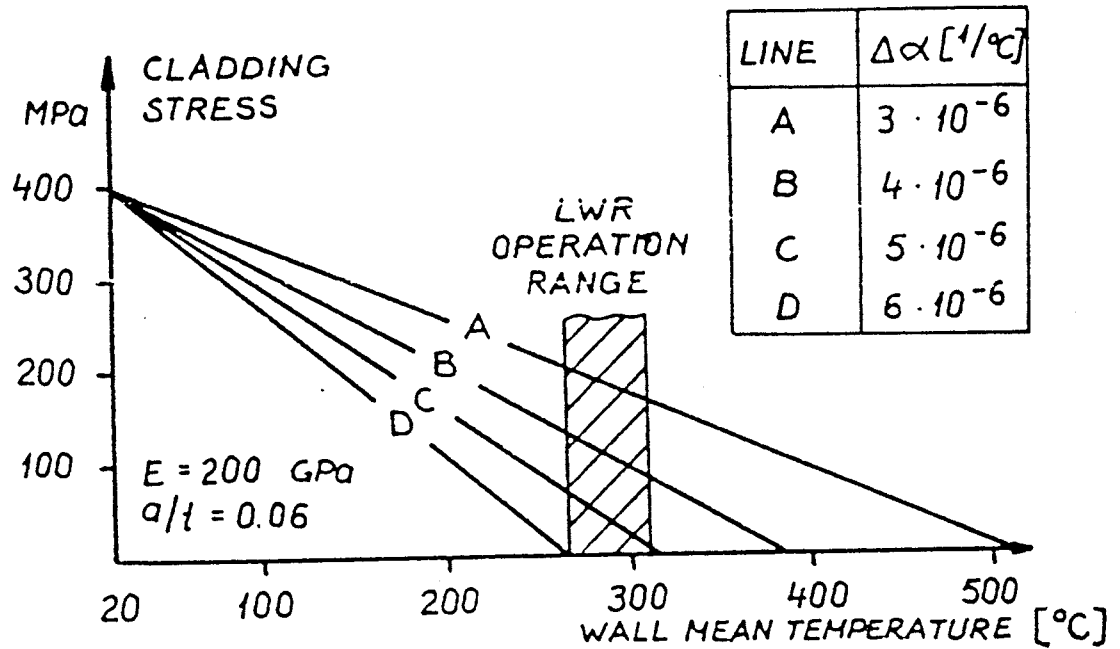
Fig 3.5: The influence of temperature and difference in thermal expansion coefficient upon the magnitude of cladding induced stresses (25).

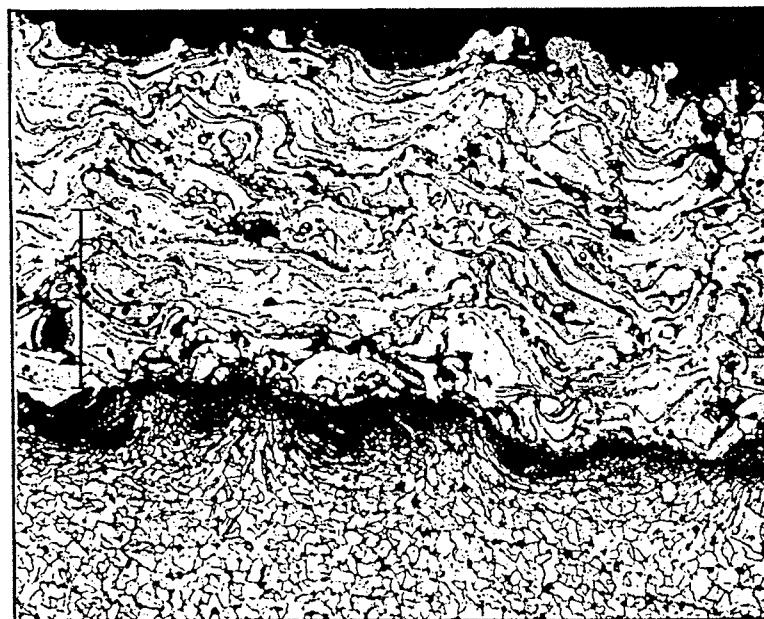
Påsprutat skikt med legering 45CT på kolstålstub, 100 X.
