**Suomen Soodakattilayhdistys ry**

**Konemestaripäivä 1998**

**Raportti 1/98**

# SUOMEN SOODAKATTILAYHDISTYS RY VAURIORAPORTTIEN YHTEENVETO 1997

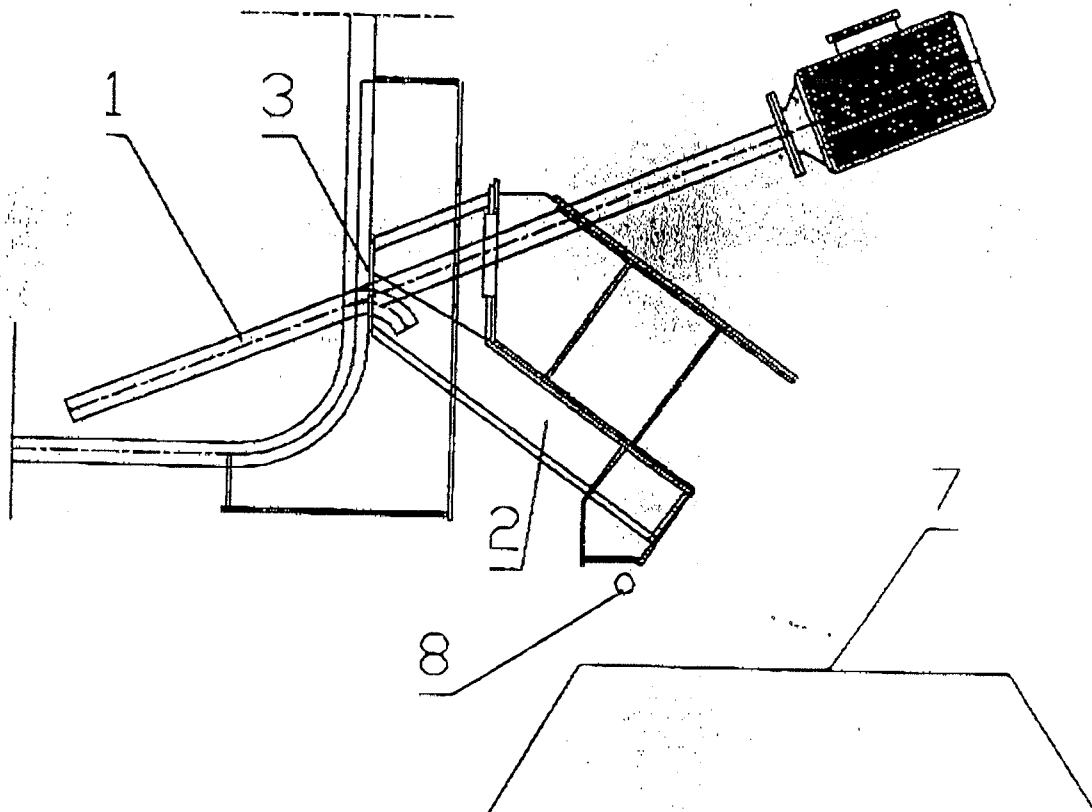
Kuvio 1

Kuviossa 1 on esitetty kattilan pohjan rakenne, siihen liittyvä sularänni ja sulalipeä pumppu asennettuna sularänniin. Pumpun (osa 1) poistoaukko on sularännin (2) reunan kohdalla rännin (2) yläpäässä. Pumpun (1) avulla sula soodalipeä pumpataan kattilasta sularänniin (2). Sula soodalipeä valuu ränniä (2) pitkin alas liuottajaan (7). Sularännin (2) alapäässä olevalla hajoitushöyrysuihkulla (8) valuva sula soodalipeä pisaroitetaan ennen liuottajaa (7).
